<b>Réfection de la digue du Génie</b> <b>Aiguillon-sur-Mer (85)</b> Dossier de déclaration au titre de la Loi sur l'Eau		<b>PLAN DE SITUATION</b>	
	Arcadis ingénieur-conseil environnemental 85000 Cholet	Doc : 15-2133-DLE-13002-CAR-A01_Situation	Créé le : 11/04/16
		BVA / TDE / ISC	Modifié le :

**AIGUILLON-SUR-MER (85) - REFECTION DE LA DIGUE DU GENIE**  
MAITRISE D'OEUVRE

# NOTICE ENVIRONNEMENTALE

Annexe à la demande d'examen au cas par cas

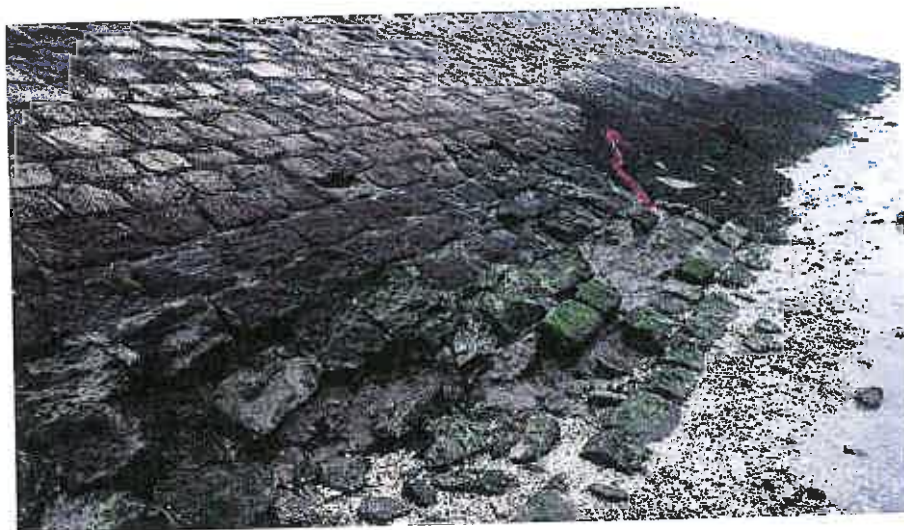
- cavités en milieu de perré ;
- forte érosion des moellons calcaire sur l'ensemble du linéaire laissant apparaître des surcreusements par endroit ;
- signes d'affaissements ponctuels du talus, présence de cavités ;
- présence de végétation ;
- forte érosion du couronnement en pierre calcaire.

**Figure 3 : Désordres en pied d'ouvrage (secteur 1)**

- refaire le couronnement pour assurer la cote de protection actuelle ;
- combler les cavités du corps de la digue au droit du couronnement existant et empêcher les tassements de ce dernier ;
- assurer une dissipation de l'énergie des vagues par une protection adaptée : carapace en enrochements avec butée de pied ;
- dévégétaliser le perré.

**Traitement des cavités supposées :** Les cavités seront remplies gravitairement à partir du haut de l'ouvrage à l'aide d'un mortier liquide.

**Confortement du talus côté mer :** il consistera en la mise en œuvre d'une carapace en enrochements dont le poids est compris entre 300 kg et 1 t, sur le perré existant, reposant sur une couche intermédiaire d'enrochements légers de 10 à 60 kg. Un géotextile sera mis en place uniquement au droit de la butée de pied à créer.

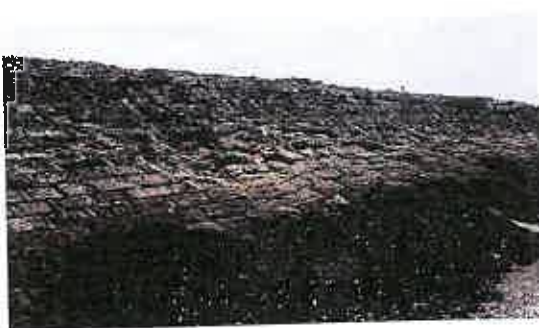
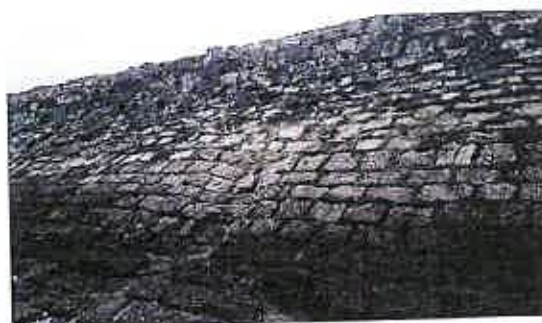
**Figure 4 : Affaissements (secteur 1)**

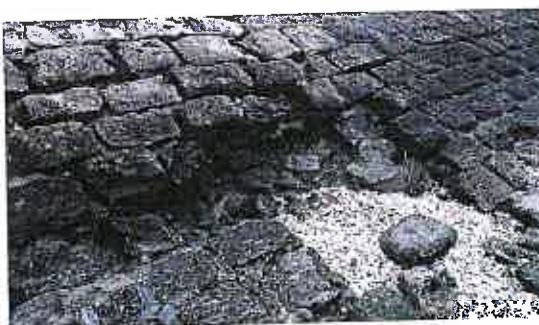
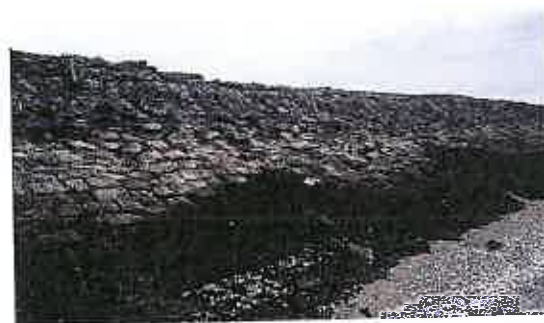
**Figure 5 : Erosion et départ de moellons (secteur 1)**

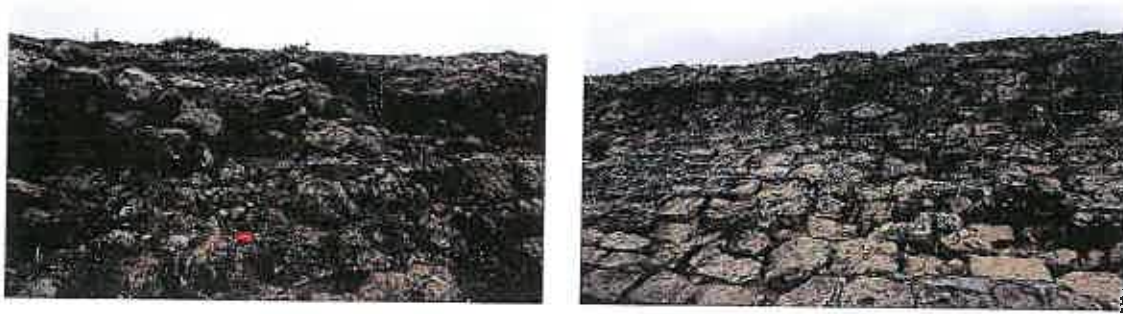
**Figure 6 : Désordres du couronnement côté mer**

**Démolition/reconstruction du couronnement :** Le couronnement existant sera démoli, et des enrochements bétonnés seront mis en œuvres.

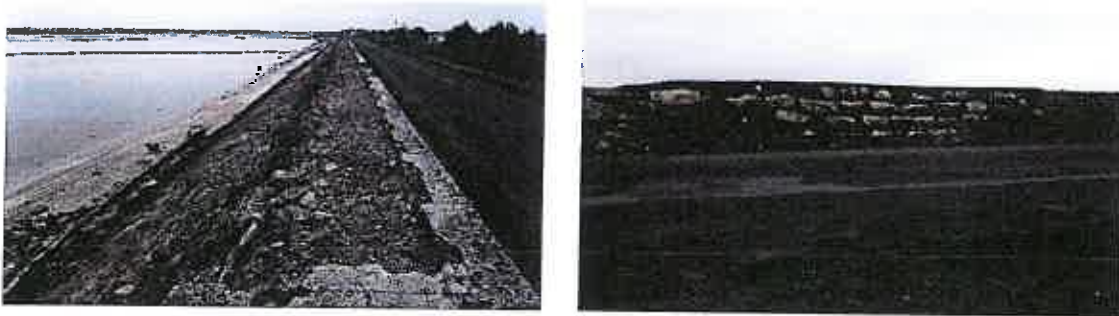
**Figure 7 : Désordres du couronnement côté route**

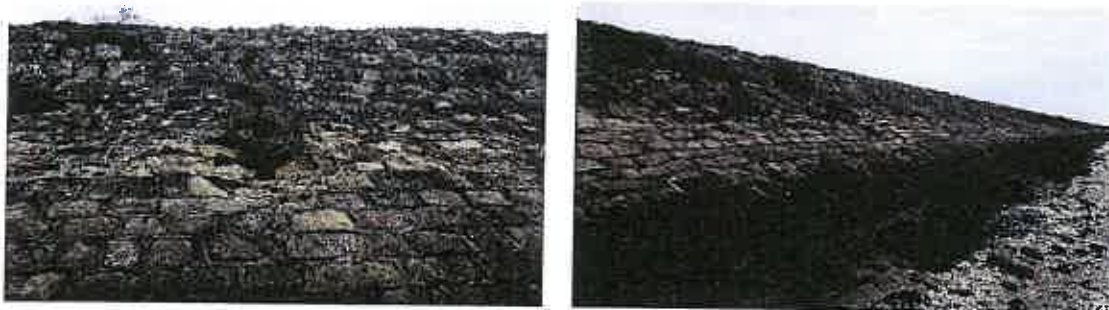
**Figure 8 : Végétations**

**Dévégétalisation :** Le but de l'opération est d'enlever la végétation superficielle non enracinée sans abîmer la maçonnerie. Lorsque la végétation est enracinée, les tiges sont coupées au ras des parements (une coupe horizontale facilite la dévégétalisation ultérieure).

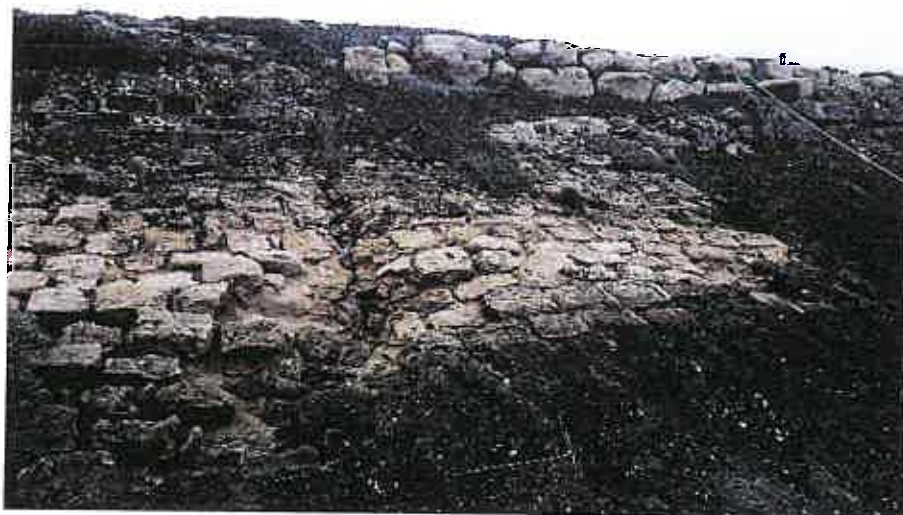
**Figure 9 : Fissures**

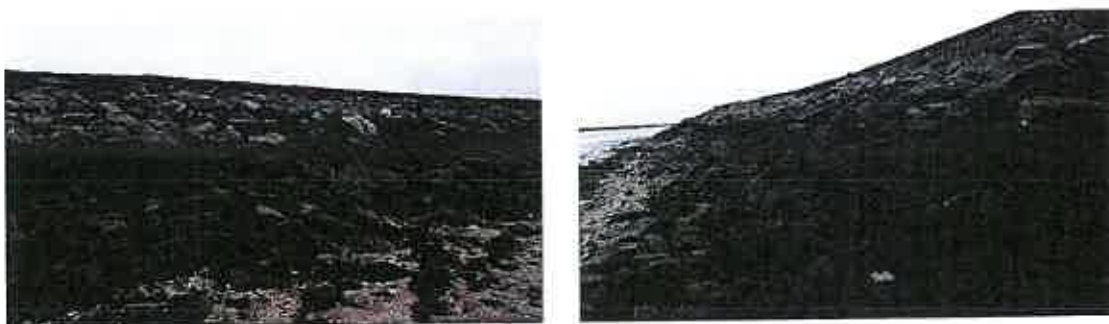
- Affaissement de la longrine de couronnement ;
- Présence de cavités sous le merlon ;
- Lacunes d'enrochements ;
- Enrochements désenchevêtrés localement ;

Figure 10 : Reprises du couronnement côté mer

**Démolition/reconstruction du couronnement :** Le couronnement existant sera démoli, et des enrochements bétonnés seront mis en œuvres.

**Confortement du talus côté mer :** il consistera en la rehausse de la carapace existante en enrochements 600 kg/800 kg. Un réagencement de certains blocs pourra être nécessaire pour la bonne réalisation des travaux au droit du couronnement
