**DIRECTION REGIONALE DE L'ENVIRONNEMENT,  
DE L'AMENAGEMENT ET DU LOGEMENT DES  
PAYS DE LA LOIRE**

**ÉTUDE RELATIVE A LA GESTION DURABLE DU TRAIT DE  
COTE DE LA REGION DES PAYS DE LA LOIRE**

**FASCICULE B  
FICHES D'INSPECTION DU LITTORAL**

MARS 2012  
N° 1711836R2

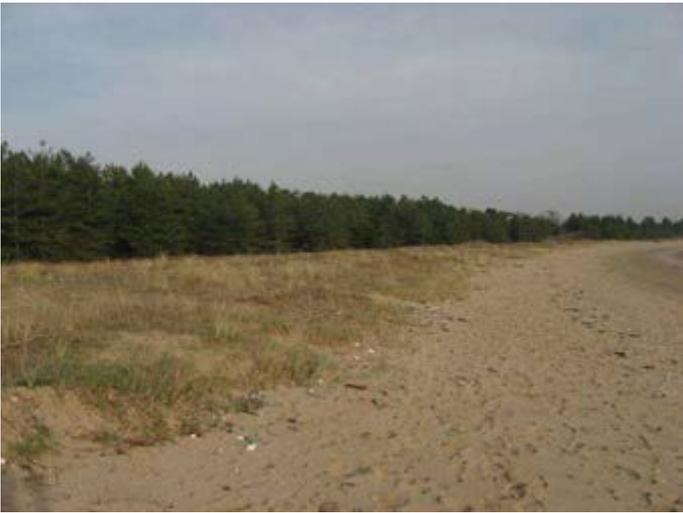
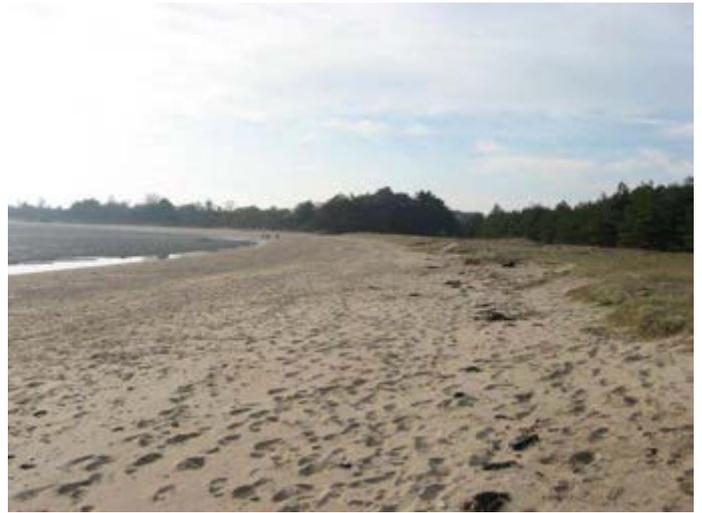
Vue vers l'Est de la Baie du Palandrin (gauche) puis vers l'Ouest (droite)

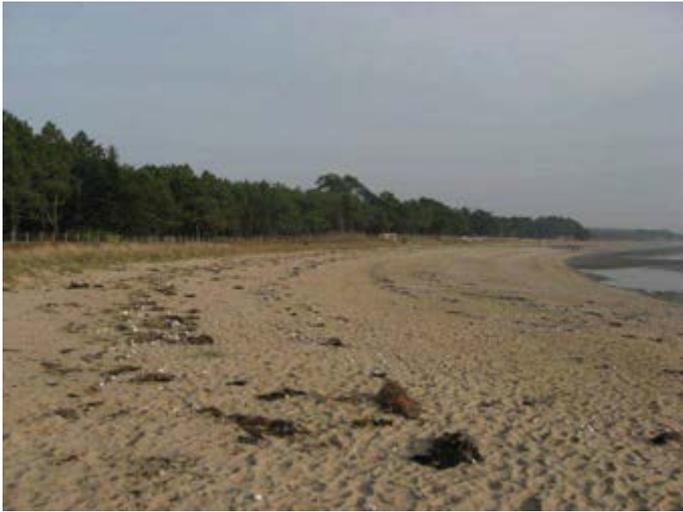
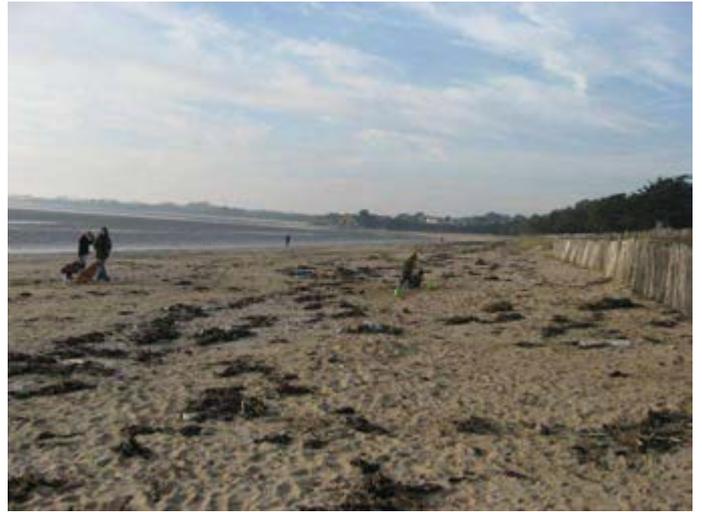
Vue vers l'Est (gauche) et vers l'Ouest (droite) de la Plage de Pont-Mahé

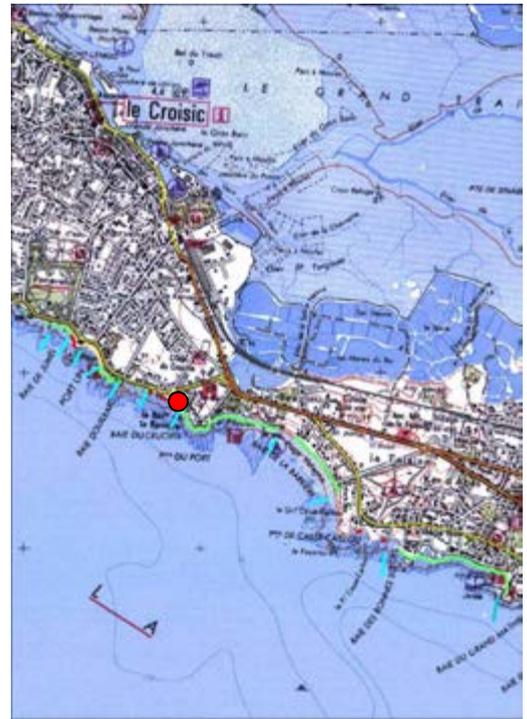
GENERALITES
Date visite terrain : 20/02/09
Nom de la commune: Le Croisic Lieu-dit : Baie du Crucifix
N° de référencement : USII – O30

DESCRIPTIF VISUEL DE L'ETAT DE L'OUVRAGE
<p><b>Descriptif général de l'ouvrage :</b> Trois murs en maçonnerie répartis en fond de crique en protection de la route littorale et présentant pour certains une évacuation d'eau.</p>
<p><b>Pathologies observables :</b> Ouvrages globalement récents, présentant localement quelques fissures</p>
<p><b>Etat général de l'ouvrage :</b> Etat général apparent bon.</p>

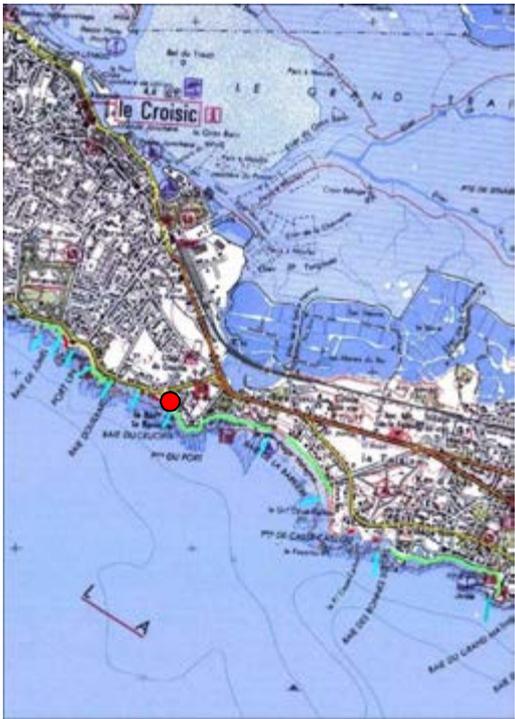
GENERALITES
<b>Date visite terrain :</b> 20/02/09
<b>Nom de la commune:</b> Le Croisic <b>Lieu-dit :</b> Baie du Crucifix
<b>N° de référencement :</b> USII – O31

DESCRIPTIF VISUEL DE L'ETAT DE L'OUVRAGE
<b>Descriptif général de l'ouvrage :</b> Protection en enrochements située devant la route sur les parties de falaise les plus érodées. Elle se prolonge vers l'Est par un mur béton.
<b>Pathologies observables :</b> Pas de pathologies visibles sur le talus. Localement quelques fissures sur le mur en béton.
<b>Etat général de l'ouvrage :</b> Etat général apparent bon.

EFFET DE L'OUVRAGE SUR LE LITTORAL
Réflexion des vagues en tempête, augmentation du courant de retour, risques de démaigrissement de la plage au droit de l'ouvrage.

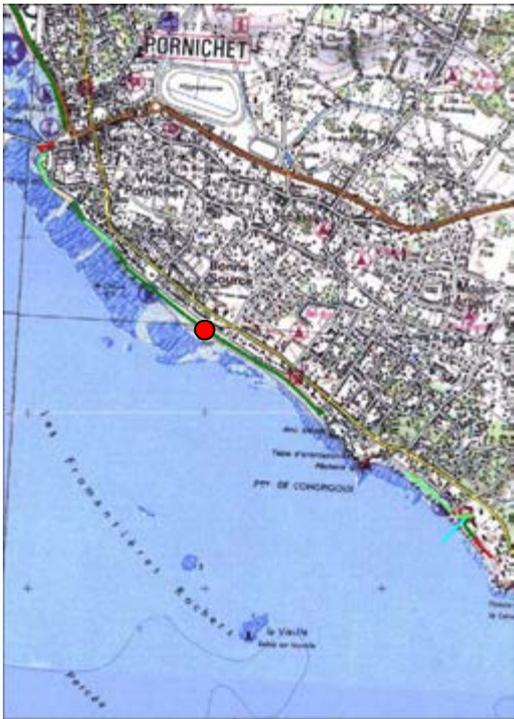
GENERALITES
<b>Date visite terrain :</b> 19/02/09
<b>Nom de la commune:</b> Pornichet <b>Lieu-dit :</b> Vieux-Pornichet
<b>N° de référencement :</b> USII – O56

DESCRIPTIF VISUEL DE L'ETAT DE L'OUVRAGE
<b>Descriptif général de l'ouvrage :</b> Mur en béton armé avec corniche, il est en partie caché par le sable. L'ouvrage constitue la limite séparative entre la promenade et la plage.
<b>Pathologies observables :</b> De manière localisée, des fissures et des fractures sont visibles, notamment au niveau des angles que forme l'ouvrage. De l'efflorescence apparaît quelques fois de manière plus ou moins importante.
<b>Etat général de l'ouvrage :</b> Etat général apparent moyen.

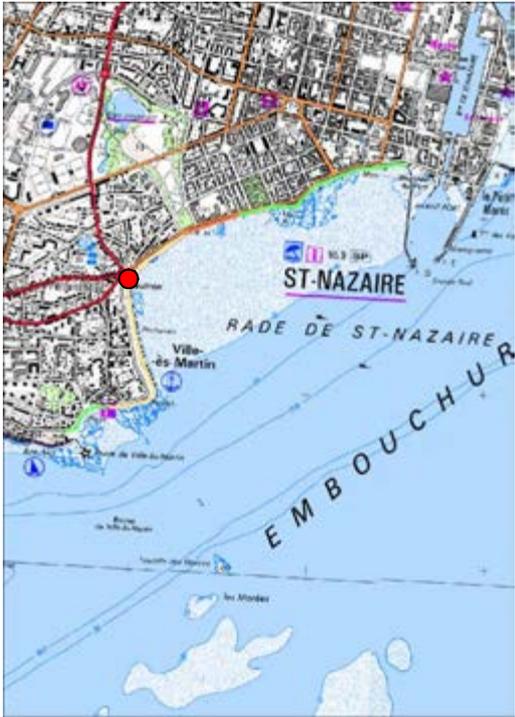
GENERALITES
<b>Date visite terrain :</b> 25/02/09
<b>Nom de la commune:</b> Saint-Nazaire <b>Lieu-dit :</b> Rade de Saint-Nazaire
<b>N° de référencement :</b> USIII – O10

DESCRIPTIF VISUEL DE L'ETAT DE L'OUVRAGE
<b>Etat structurel général :</b> Perré en maçonnerie d'apparence ancienne, ayant fait l'objet de plusieurs réparations notamment au pied de l'ouvrage. Le perré est localement envahi par la végétation.
<b>Pathologies observables :</b> Disjointoiement et érosion généralisés des pierres de parement. Pathologies localisées : fissures, fractures, déchaussement et affaissement. Parties de perré arrachées.
<b>Etat général de l'ouvrage :</b> Etat général apparent moyen, localement en mauvais état.
