DEPARTEMENT DE LOIRE ATLANTIQUE  
Ville de BATZ SUR MER

**Schéma directeur et zonage  
des eaux pluviales**

Carte des dysfonctionnements

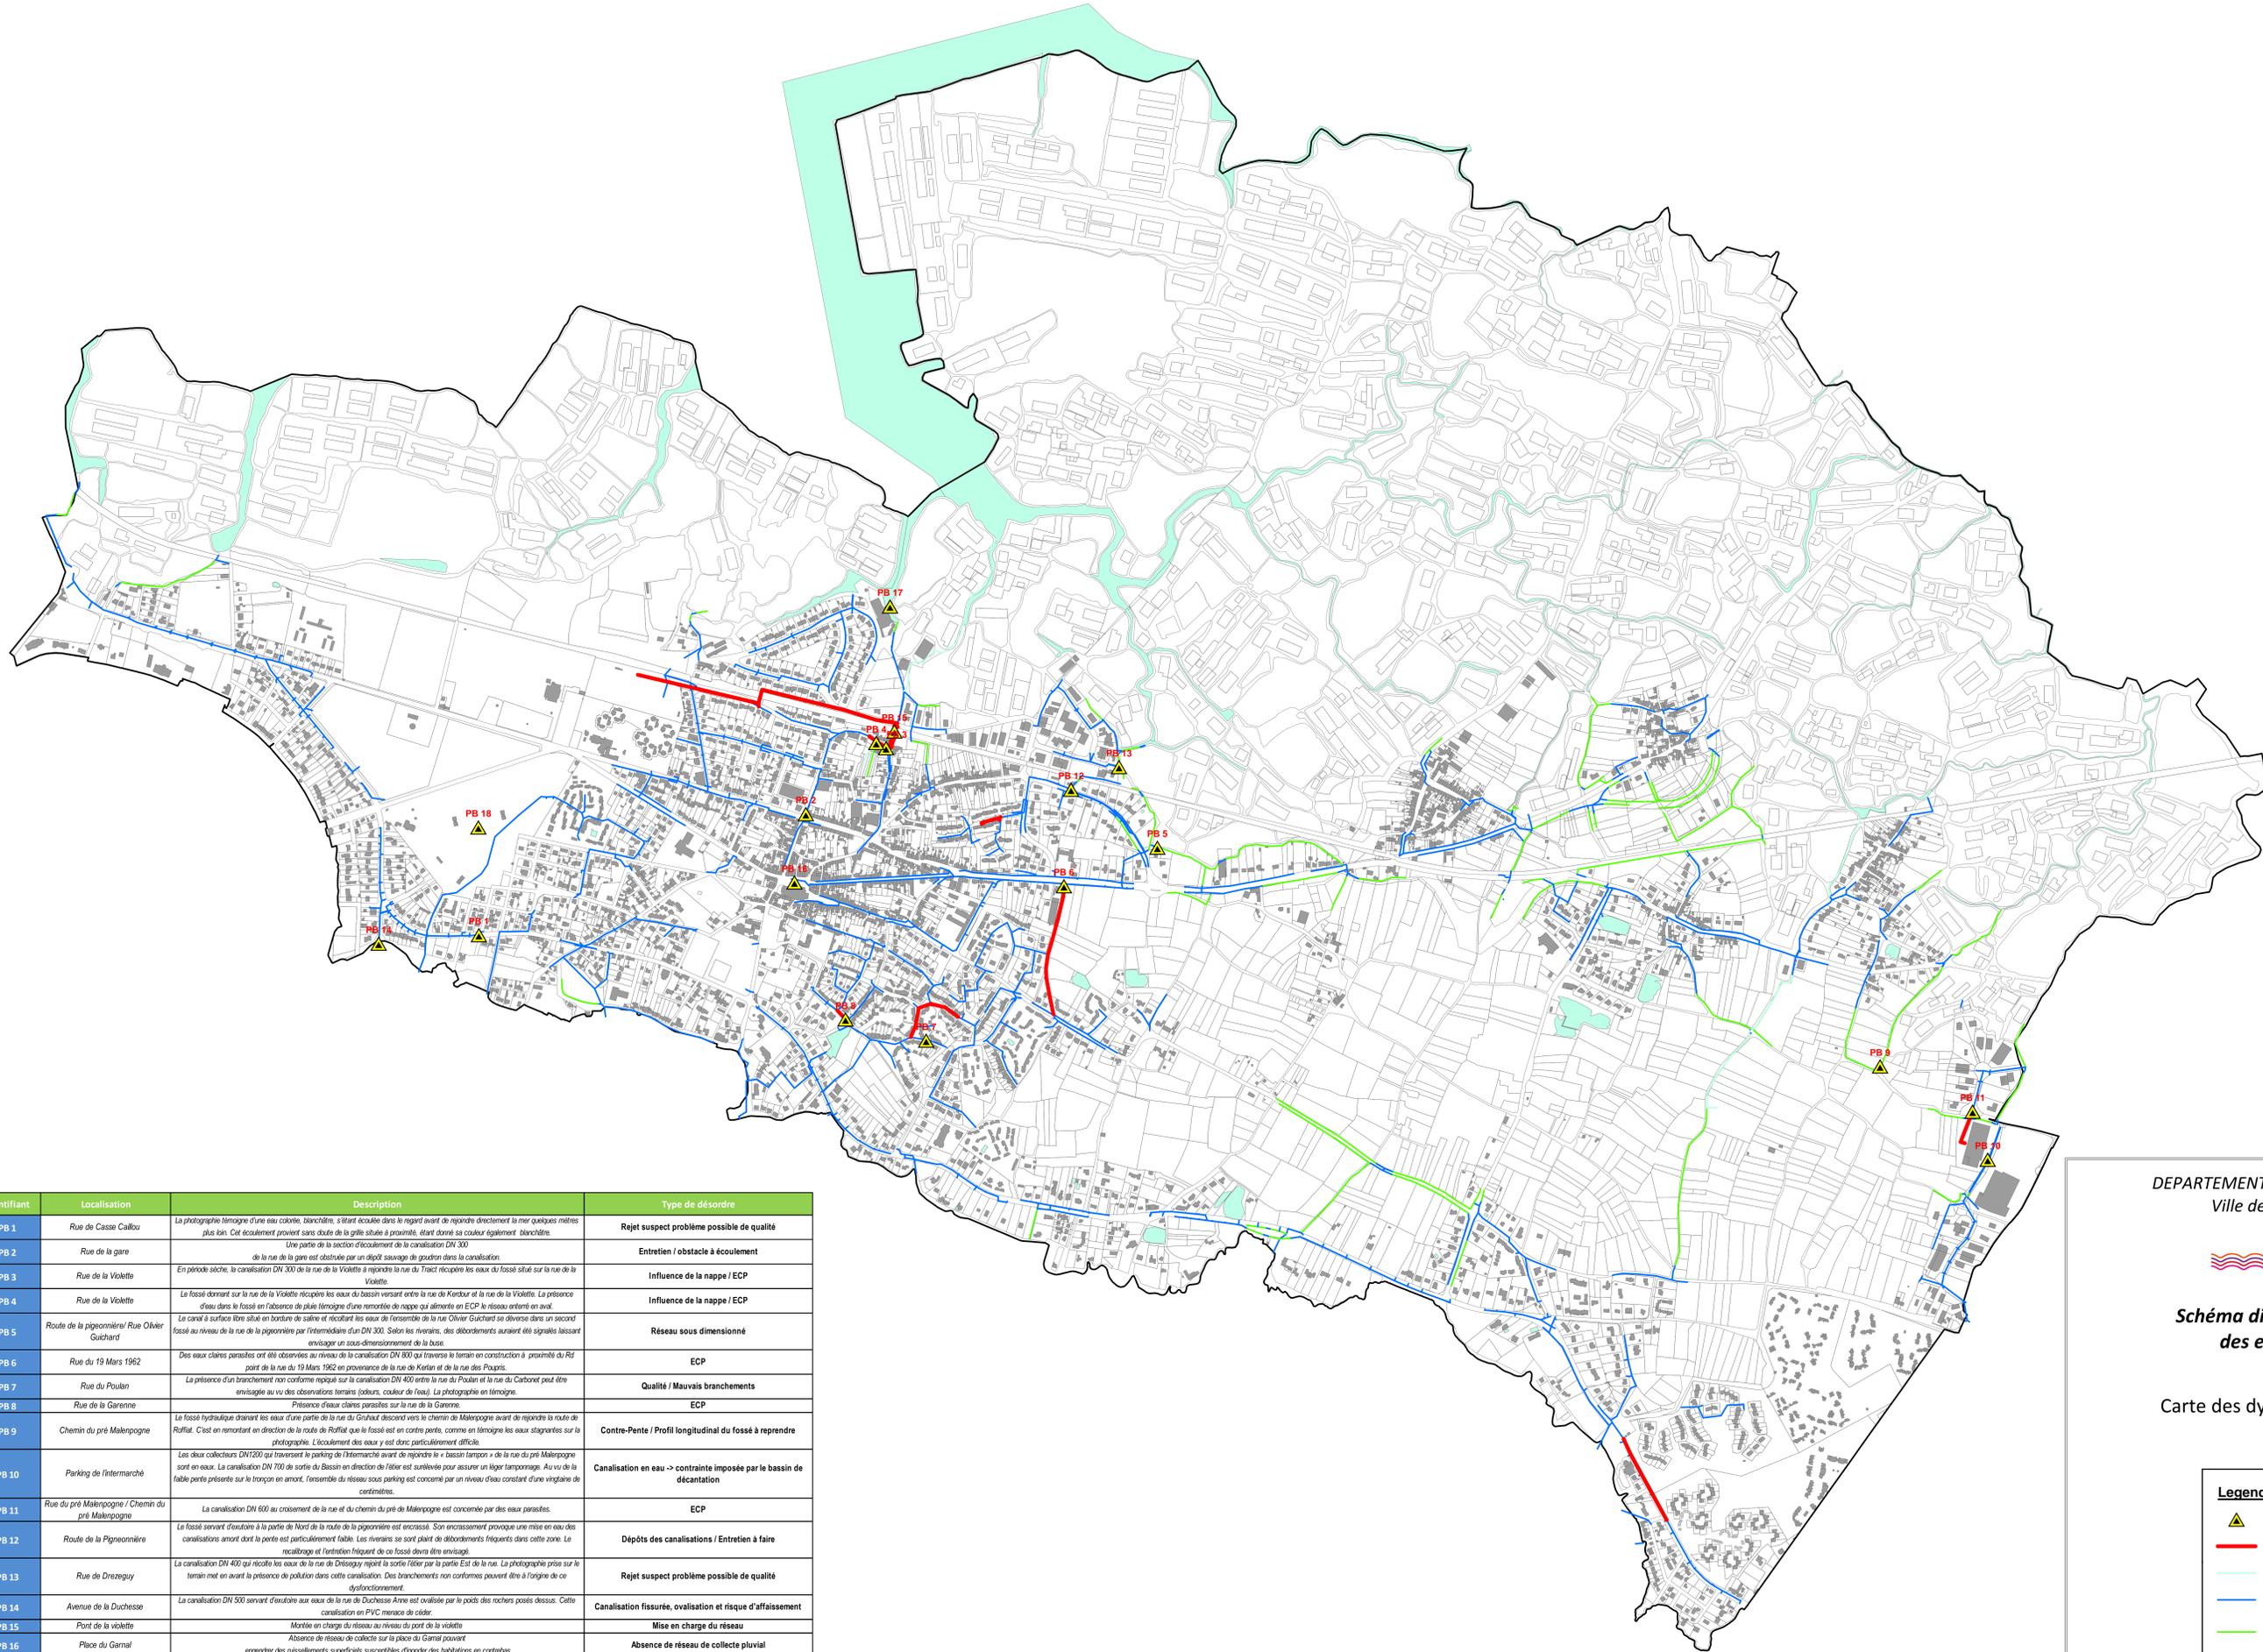
Identifiant	Localisation	Description	Type de désordre
PB 1	Rue de Casse Caillou	La photographie témoin d'une eau colorée, blanchâtre, s'étant écoulée dans le regard avant de rejoindre directement la mer quelques mètres plus loin. Cet écoulement provient sans doute de la grille située à proximité, étant donné sa couleur également blanchâtre.	Rejet suspect problème possible de qualité
PB 2	Rue de la gare	Une partie de la section d'écoulement de la canalisation DN 300 de la rue de la gare est obstruée par un dépôt sauvage de goudron dans la canalisation.	Entretien / obstacle à l'écoulement
PB 3	Rue de la Violette	En période sèche, la canalisation DN 300 de la rue de la Violette à rejoindre la rue du Tracé récupère les eaux du fossé situé sur la rue de la Violette.	Influence de la nappe / ECP
PB 4	Rue de la Violette	Le fossé dominant sur la rue de la Violette récupère les eaux du bassin versant entre la rue de Kerdour et la rue de la Violette. La présence d'eau dans le fossé en l'absence de pluie témoigne d'une remontée de nappe qui alimente en ECP le réseau entier en aval.	Influence de la nappe / ECP

PB 5	Route de la pigeonnière/ Rue Olivier Guichard	Le canal à surface libre situé en bordure de saline et recouvrant les eaux de l'ensemble de la rue Olivier Guichard se déverse dans un second fossé au niveau de la rue de la pigeonnière par l'intermédiaire d'un DN 300. Selon les riverains, des débordements auraient été signalés laissant envisager un sous-dimensionnement de la buse.	Réseau sous dimensionné
PB 6	Rue du 19 Mars 1962	Des eaux claires parasites ont été observées au niveau de la canalisation DN 800 qui traverse le terrain en construction à proximité du Rd point de la rue du 19 Mars 1962 en provenance de la rue de Korfen et de la rue des Poupais.	ECP
PB 7	Rue du Poulan	La présence d'un branchement non conforme repiqué sur la canalisation DN 400 entre la rue du Poulan et la rue du Carbon peut être envisagée au vu des observations terrain (poules, couleur de l'eau). La photographie en témoin.	Qualité / Mauvais branchements

PB 8	Rue de la Gareme	Présence d'eau claires parasites sur la rue de la Gareme.	ECP
PB 9	Chemin du pré Malerpogne	La fosse hydraulique drainant les eaux d'une partie de la rue du Guichard déversant vers le chemin de Malerpogne avant de rejoindre la route de Raffat. C'est en remontant en direction de la route de Raffat que le fossé est en contre pente, comme en témoignent les eaux stagnantes sur la photographie. L'écoulement des eaux y est donc particulièrement difficile.	Contre-Pente / Profil longitudinal du fossé à reprendre
PB 10	Parking de l'intermarché	Les deux collecteurs DN1200 qui traversent le parking de l'intermarché avant de rejoindre le « bassin tampon » de la rue du pré Malerpogne sont en eau. La canalisation DN 700 de sortie du Bassin en direction de l'évier est surélevée pour assurer un léger tamponnage. Au vu de la faible pente présente sur le tronçon en amont, l'ensemble du réseau sous parking est concerné par un niveau d'eau constant d'une vingtaine de centimètres.	Canalisation en eau -> contrainte imposée par le bassin de décantation

PB 11	Rue du pré Malerpogne / Chemin du pré Malerpogne	La canalisation DN 600 au croisement de la rue et du chemin du pré de Malerpogne est concernée par des eaux parasites.	ECP
PB 12	Route de la Pigneonnière	Le fossé servant d'exutoire à la partie de Nord de la route de la pigeonnière est encroûté. Son encroûtement provoque une mise en eau des canalisations amont dont la pente est particulièrement faible. Les riverains se sont plaints de débordements fréquents dans cette zone. Le recalibrage et l'entretien fréquent de ce fossé devra être envisagé.	Dépôts des canalisations / Entretien à faire
PB 13	Rue de Drezeguy	La canalisation DN 400 qui recueille les eaux de la rue de Drezeguy rejoint la sortie l'évier par la partie Est de la rue. La photographie prise sur le terrain met en avant la présence de pollution dans cette canalisation. Des branchements non conformes peuvent être à l'origine de ce dysfonctionnement.	Rejet suspect problème possible de qualité

PB 14	Avenue de la Duchesse	La canalisation DN 500 servant d'exutoire aux eaux de la rue de Duchesse Anne est ovalisée par le poids des rochers posés dessus. Cette canalisation en PVC risque de céder.	Canalisation fissurée, ovalisation et risque d'affaissement
PB 15	Pont de la violette	Montée en charge du réseau au niveau du pont de la violette	Mise en charge du réseau
PB 16	Place du Garnal	Absence de réseau de collecte sur la place du Garnal pouvant engendrer des ruissellements superficiels susceptibles d'inonder des habitations en contrebas	Absence de réseau de collecte pluvial
PB 17	Elier du Bérigo	Problème de montée en charge de l'évier du Bérigo en cas d'événement pluvieux	Mise en charge du réseau
PB 18	Camping / Rue Appert	Diamètres des canalisations 300 mm et 500 mm insuffisants pour collecter les eaux pluviales du camping compte tenu de son emprise	Réseau sous dimensionné
