# Note d'information

## concernant l'ancien site minier du Bois Vert à Abbaretz

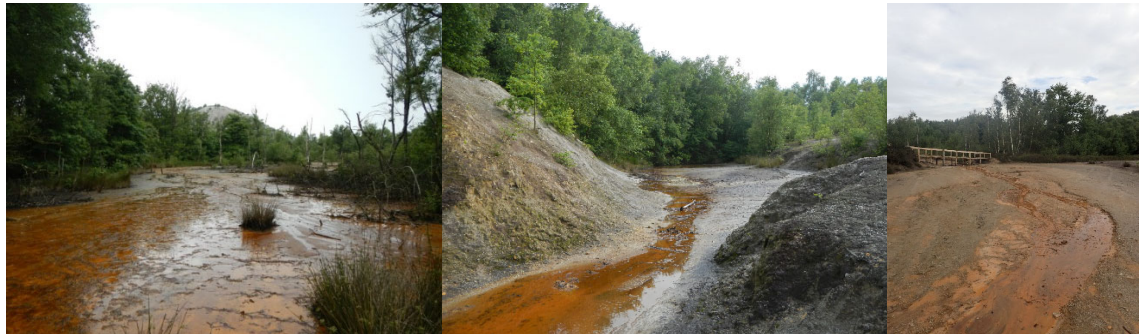
Le minerai extrait contenait naturellement des minéraux sulfurés. Ces minéraux, une fois déposés à l'air libre et soumis aux événements pluvieux, s'oxydent et libèrent les métaux qu'ils contiennent, comme le fer, l'arsenic, le manganèse ou le cobalt.

Ils sont à l'origine des eaux rouges acides et chargées en métaux (dont fer et arsenic) visibles sur le site aujourd'hui.

Actuellement ces eaux se déversent dans le milieu naturel. L'Etat a chargé le BRGM de mettre en place un système de traitement de ces eaux.

Drainage minier acide (eaux rouges acides et chargées en métaux)

- ✓ **Travaux réalisés :** Des travaux de collecte des eaux contaminées ont été conduits à l'été 2017 par la réalisation de fossés et la création d'une installation de mesure de la qualité de l'eau. Ces eaux font désormais l'objet d'un contrôle et d'un suivi périodique pour dimensionner le système de traitement futur. Des panneaux informent les usagers du site des risques dans ces zones de collecte des eaux contaminées.
- ✓ **Travaux à venir :** L'Etat va mettre en place un système de traitement des eaux contaminées sur la base des études de faisabilité et de dimensionnement des techniques de traitement des eaux en cours. Mise en place prévisionnelle d'un dispositif « pilote » en 2020.

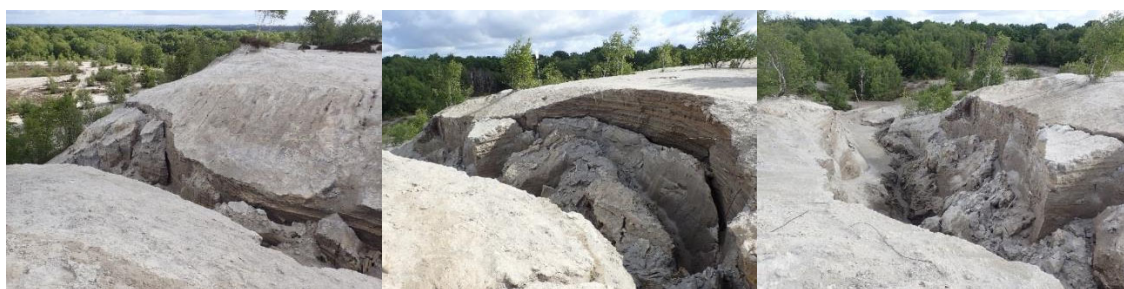
Les terrils sont constitués de matériaux fins (type sables) et plus ou moins grossiers. Ils présentent des phénomènes d'instabilité, type glissement de terrain et ravines liées à l'érosion par les eaux de pluie.

En l'état actuel, le terril conique (point culminant) représente peu de dangers, le phénomène de glissement de terrain étant relativement lent. En revanche, la présence de talus raides et de ravines profondes représente un risque de chute avéré pour les utilisateurs.

Concernant les terrils tabulaires (en forme de plateaux), des signes d'instabilité de grande ampleur ont été observés suite aux intempéries de juin 2018. De fortes ravines très instables se sont formées emportant les matériaux de part et d'autres de ces dernières.

Instabilité des terrains, ravines

✓ **Réalisé** : Les secteurs les plus à risques ont fait l'objet d'un balisage interdisant aux usagers du site de s'approcher des zones connues instables. Il n'est pas exclu que de nouvelles zones subissent le même type de désordres sans prévenir.

✓ **A venir** : Cette stabilité ne pourra s'améliorer qu'au fil du temps et par la reprise de végétation sur le site. Une étude de faisabilité de stabilisation des sols par les plantes est en cours. La non fréquentation de ces zones favorisera la pousse de la végétation.

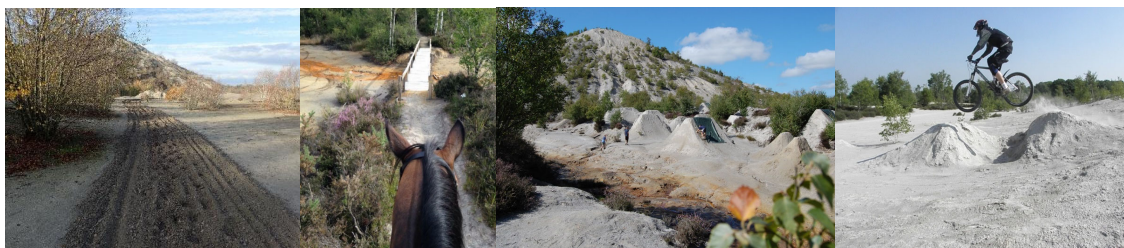
Depuis l'arrêt de l'exploitation de cet ancien gisement d'étain, les usages multiples à des fins de loisirs se sont développés sur ce lieu, en particulier ces 20 dernières années. Des activités de VTT, BMX, randonnées, trail, promenades et équitation sont recensées. Ces usages répétés et croissants sur le site génèrent des poussières et un risque d'exposition de ces usagers plus élevé.

En effet, l'étude menée récemment par le BRGM conclut à une concentration relativement importante en métaux dans les sols (arsenic notamment) présente dans les résidus des anciennes activités de traitement du minerai. En effet, cette zone ayant donné lieu à une exploitation minière dans le passé contient naturellement des teneurs en métaux plus élevées que la moyenne du fait de terres initialement chargées en métaux.

Ce rapport indique qu'en dehors d'une promenade le long du chemin de randonnée et sur la montée au belvédère du terril conique, les autres usages ne sont pas compatibles avec le site.

Usages du site recensés (équitation, VTT, BMX, promenade, etc.)

✓ **Mesures immédiates** : Compte tenu de ces résultats, des premiers travaux de mise en sécurité du site visant à améliorer le balisage du chemin de randonnée, à clôturer les accès aux zones incompatibles avec l'usage de « promenade » et à informer par des panneaux d'interdiction d'accès aux zones incompatibles vont être réalisés en juillet 2019.

Seule l'activité « promenade » sur le chemin balisé est autorisée. La pratique du trail, vélo, VTT, BMX, équitation ou tout autre véhicule avec ou sans moteur est interdite sur tout le site.

✓ **Actions à venir** : Un plan de gestion complémentaire va être élaboré par l'Etat d'ici fin 2019 pour identifier les travaux nécessaires à réaliser pour assurer sur le long terme la comptabilité de l'usage de « promenade » avec les risques présents sur le site.

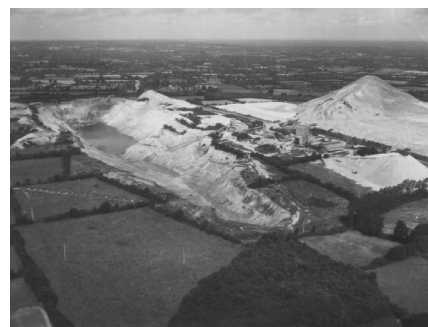
Vue d'ensemble de la mine post-exploitation  
(source : Archives Départementales 44, cote 13Fi)
