# TRAVAUX REALISES POUR ATTENUER LE RADON

- Lycée en Mayenne -

DIRECTION DU PATRIMOINE IMMOBILIER

Région  
PAYS DE LA LOIRE

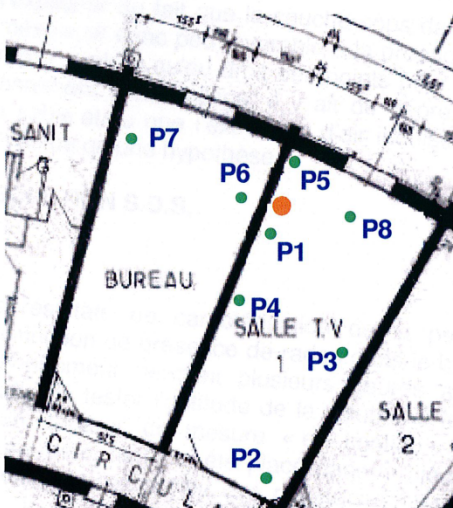
- réalisation d'un carottage ( $\varnothing$  100 mm) dans le dallage
- installation d'un ventilateur portatif à vitesse variable et appareil mesurant débit extrait
- vérification des pressions induites sous dallage à l'aide d'un manomètre différentiel et grâce à des percements du dallage  $\varnothing$  10mm dans la salle :

- point d'extraction
- points de mesure

**débit d'environ : 250 m<sup>3</sup>/h**

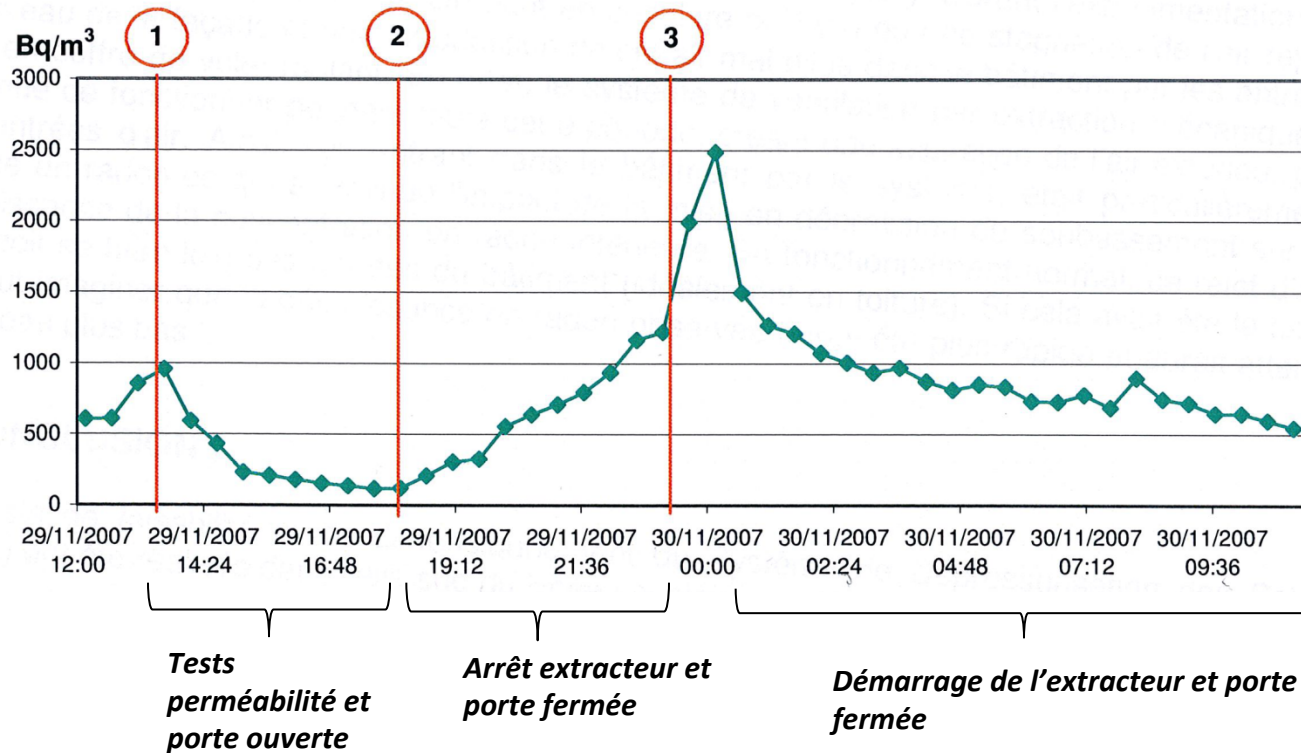
# Impact de l'extraction sur le radon au niveau des 2 salles

Taux = 500 Bq/M3  
VMC en fonctionnement  
durant les tests /  
ramenant de l'air chargé  
en radon dans le local /  
d'où nécessité de rejeter  
l'air vicié (radon) loin des  
entrées d'airs (*rejet de  
préférence en toiture*)

- Suite à l'étude du CSTB, il a été décidé d'installer de façon permanente un extracteur en façade + un conduit permettant de rejeter l'air vicié (radon) en toiture.
- Matériel préconisé : ventilateur hélico centrifuge – 250m3/h sous différence de pression de 70 Pa

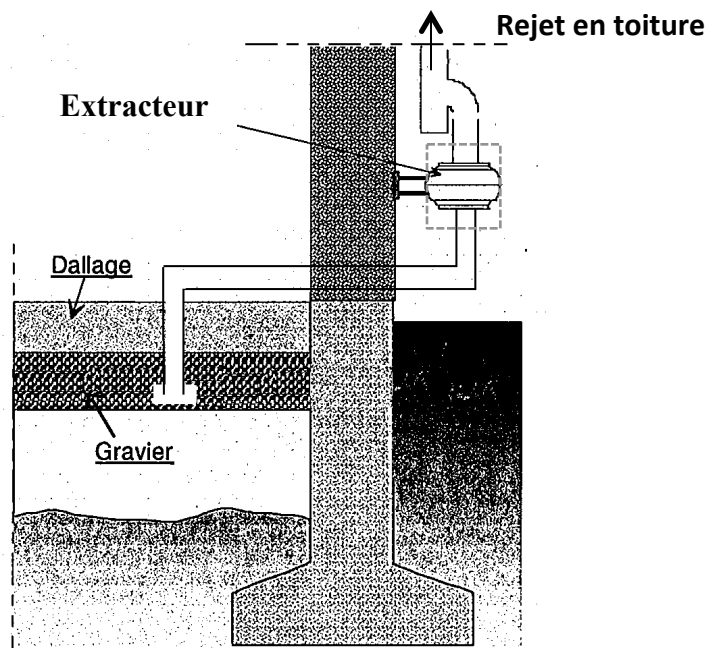
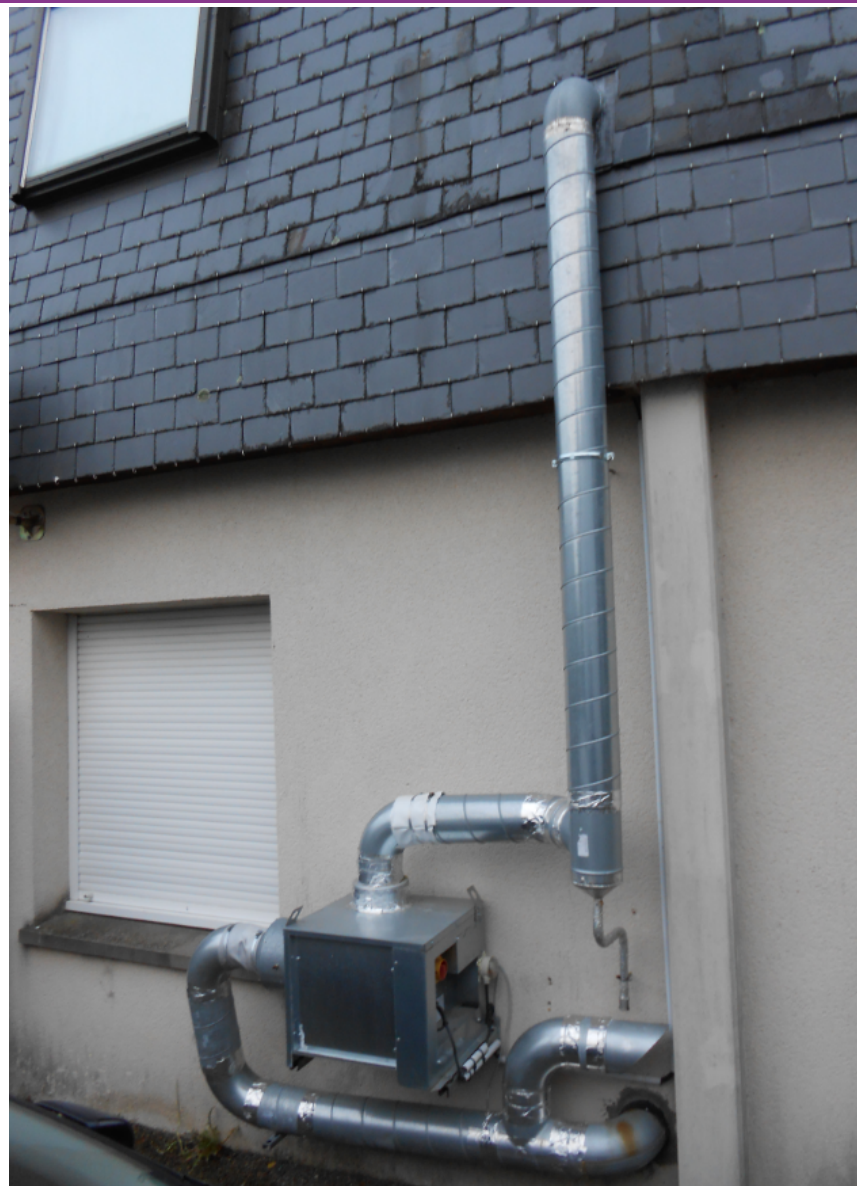
## Schéma de principe

- Investissement d' environ 20 000 €
- Mesures effectuées en 2012 : taux relevés dans les 2 salles : 400 BQ/M3

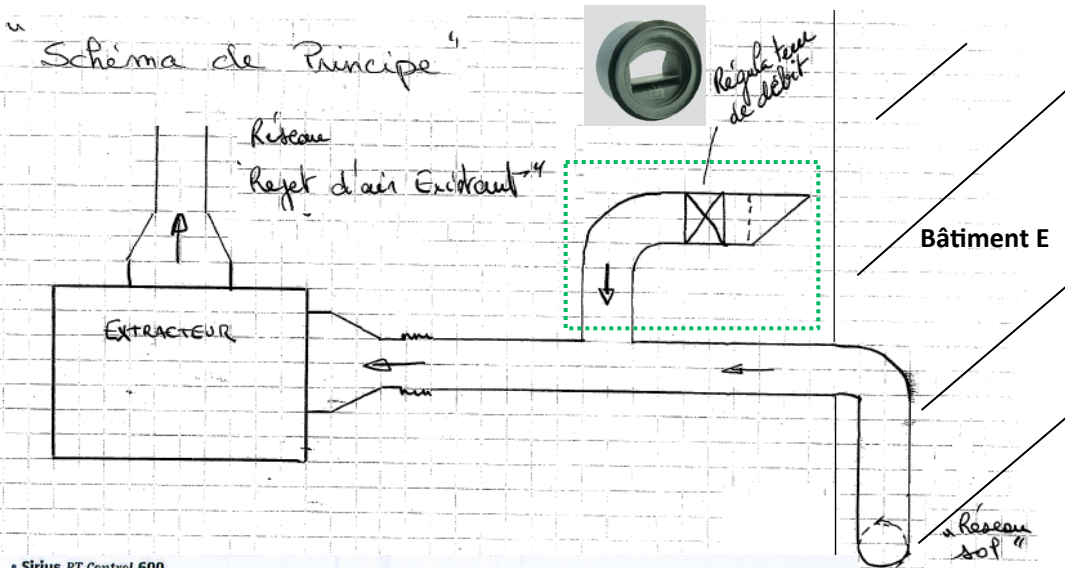
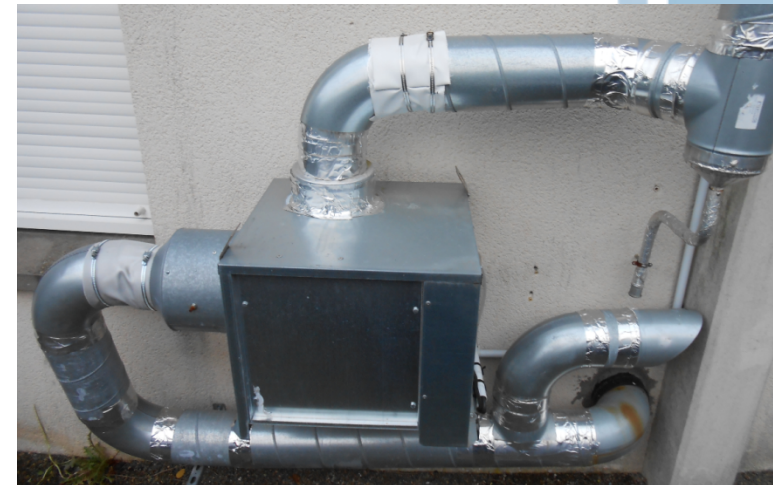
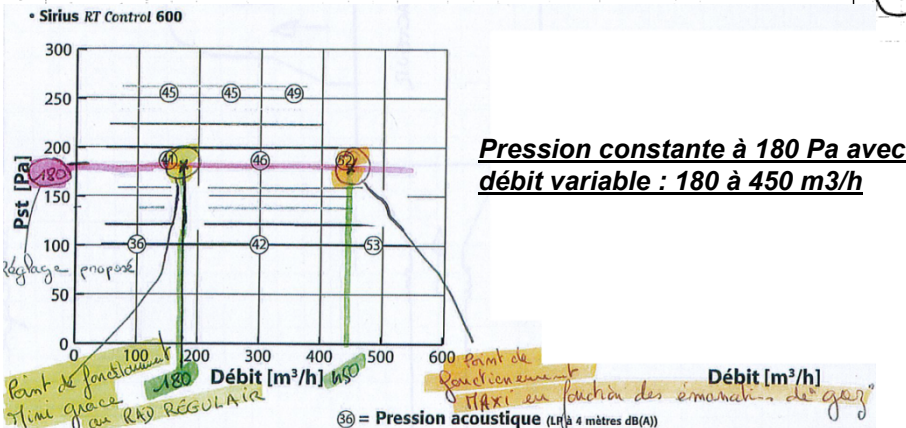
- Rejet de l'air en toiture pas toujours évident / comble mansardé
- **2 moteurs H/S en 4 mois --- absence de débit entraînant la surchauffe et la panne du moteur**

**Solution : Installation d'un ventilateur centrifuge et mise en place d'un régulateur de débit assurant une pression constante avec un débit variable**

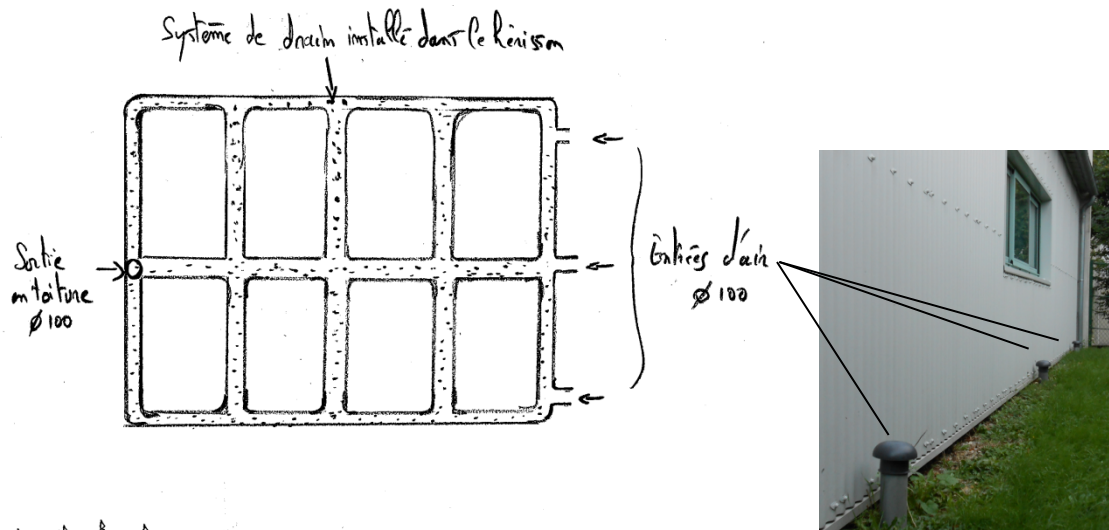
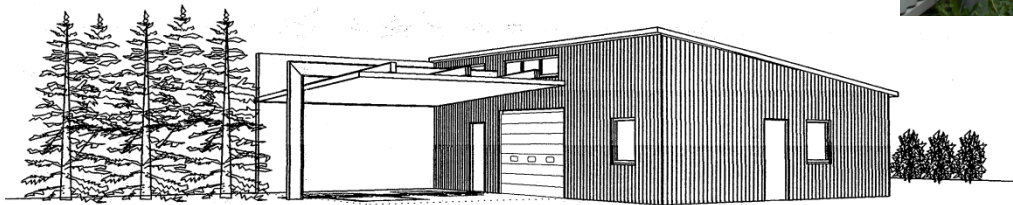
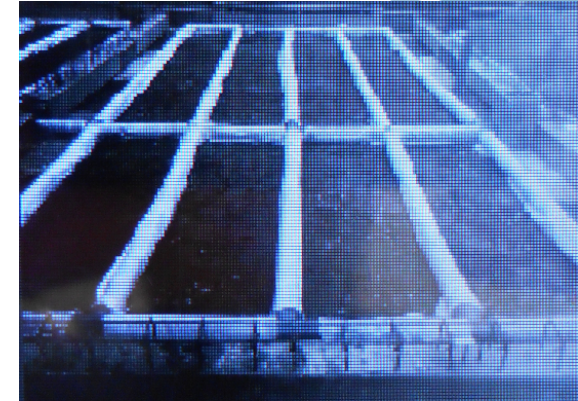
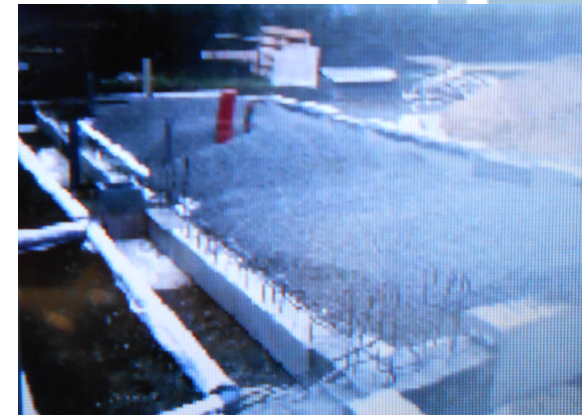
# Construction en 2007 « atelier agents technique » (Bât H0)

- Surcoût lié à cette installation : 8 000 €
- Possibilité de mettre par la suite une ventilation mécanique
- Taux radon relevé dans le bâtiment < à 50 BQ/M3
