Fiche de contrôle des ouvrages de stockage et de traitement des eaux pluviales

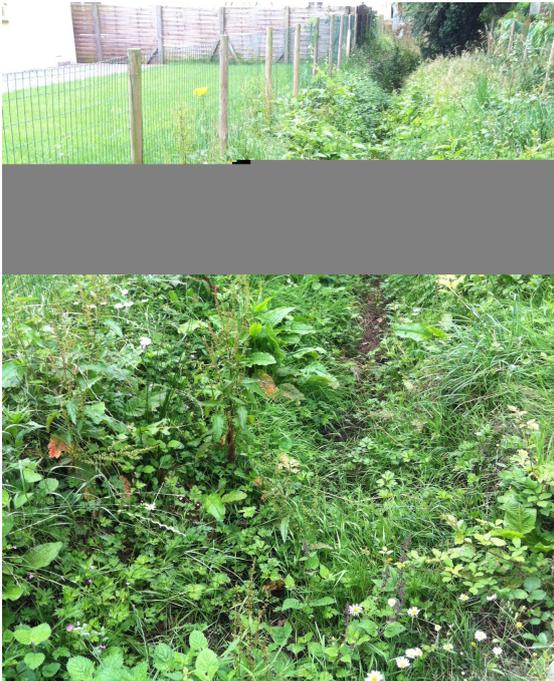
Entretien régulier à maintenir: végétation abondante

Le lotissement des Aubépines composé de 6 maisons sont raccordés sur ce bassin situé en limite privative. L'entetien doit être régulier pour éviter la prolifération de la végétation. L'ouvrage de vidange ne permet pas de respecter les 3L/s/ha maximum acceptable.

Vue d'ensemble du bassin de rétention

*Préconisation d'amélioration : la taille de l'orifice de vidange peut-être diminuée de façon à limiter au maximum le débit de vidange. Dimensions à respecter : 50*50mm (ne pas descendre en dessous, car risque d'obstruction trop important), mettre en place une grille de protection.*

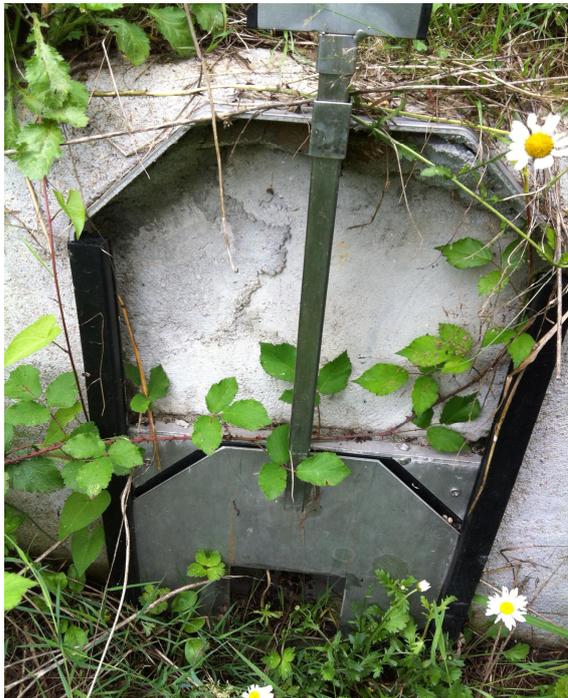
Sortie du bassin

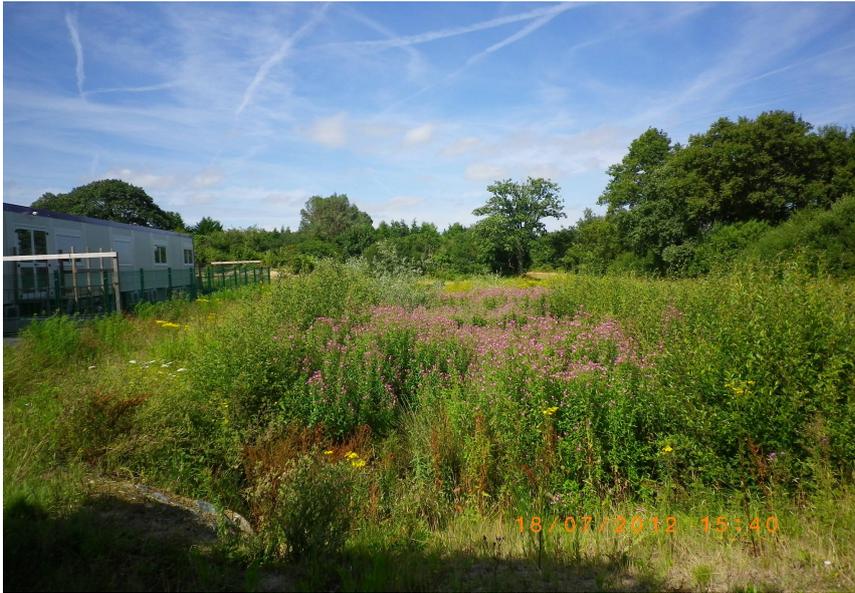
Végétation abondante et eau stgnante au niveau de la sortie

Le bassin de rétention reçoit les eaux pluviales de la rue de la Croix Blanche, alors qu'il n'est pas dimensionné pour cela.

Vue d'ensemble du bassin

Entretien régulier de la végétation à assurer.

Préconisation d'optimisation : Déconnexion du réseau pluvial de la rue de la Croix Blanche, qui sera raccordée au futur réseau de la zone 2AUe. La surface desservie est alors de 3,25ha.

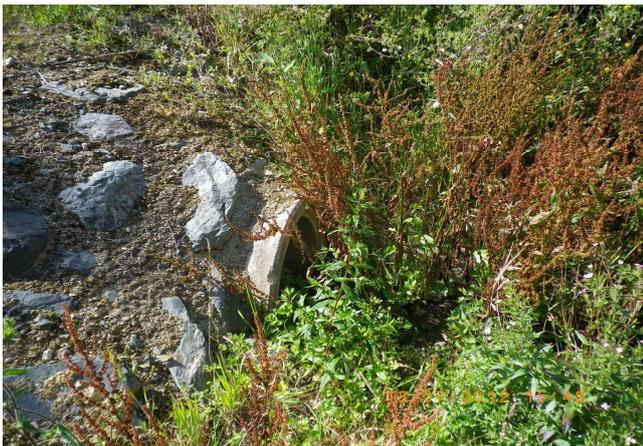
Entrée du bassin

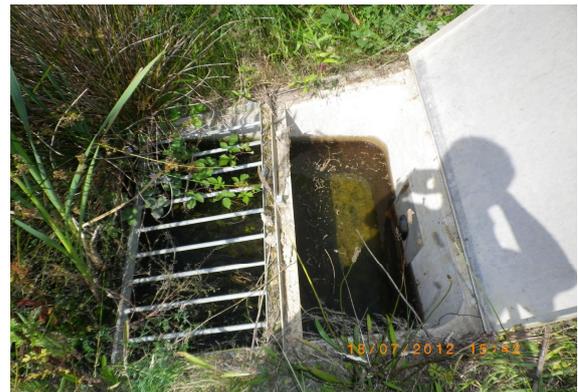
Sortie du bassin

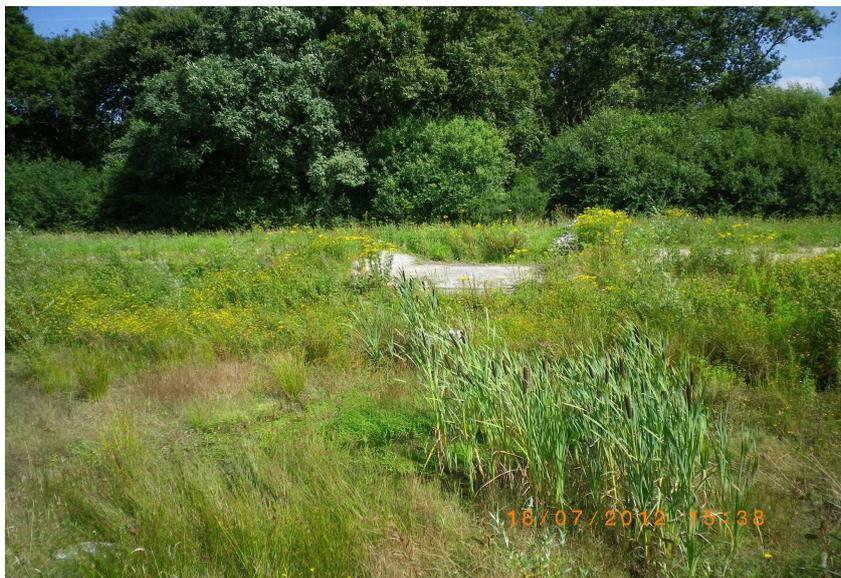
En béton, 3m de large et 20cm de haut

Surverse du bassin

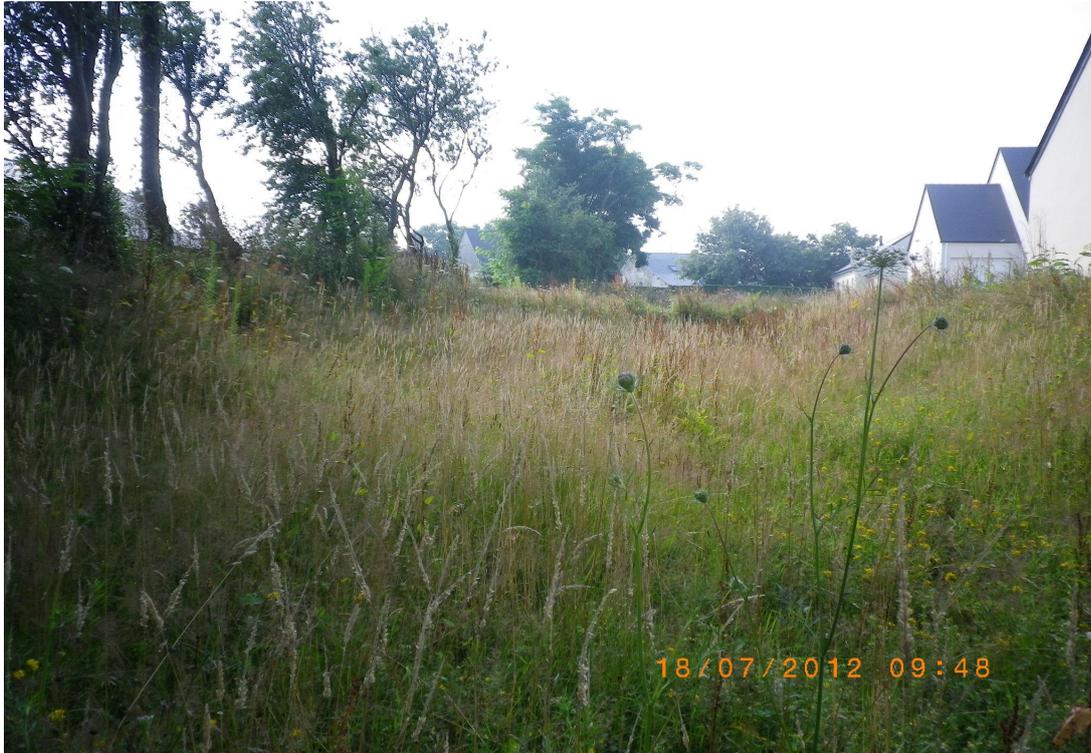
Végétation et déchets

Le bassin n'est pas utilisé à son maximum (lotissement en construction). Entretien de la végétation nécessaire. Présence de débris au niveau de la grille de sortie. Le débit de fuite est respecté, car inférieur à celui prévu à 5l/s. Volume de rétention légèrement insuffisant en situation future (manque de 65m³ par rapport au volume préconisé dans le dossier loi/eau).

Vue d'ensemble du bassin

Préconisation d'amélioration : augmentation du volume utile du bassin par approfondissement jusqu'à la cote 80,70, le volume utile final étant de 240m³. Mise en place d'une surverse à la cote 82,20m, d'une cloison siphonide et d'un clapet, comme prévu dans le dossier Loi sur l'Eau.

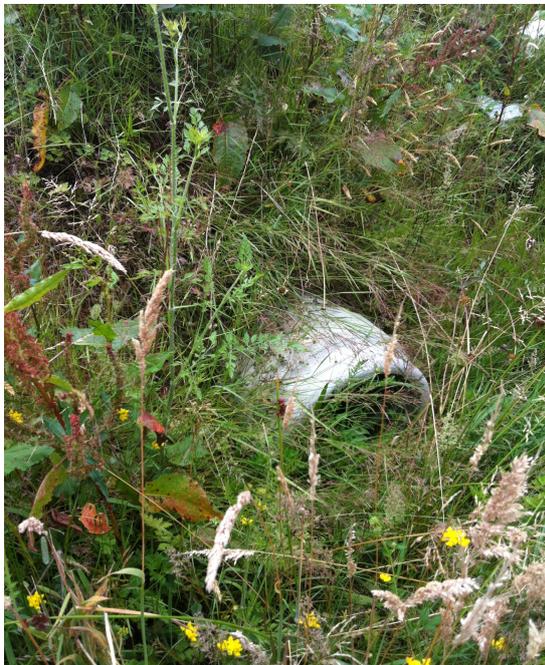
Entrée du bassin

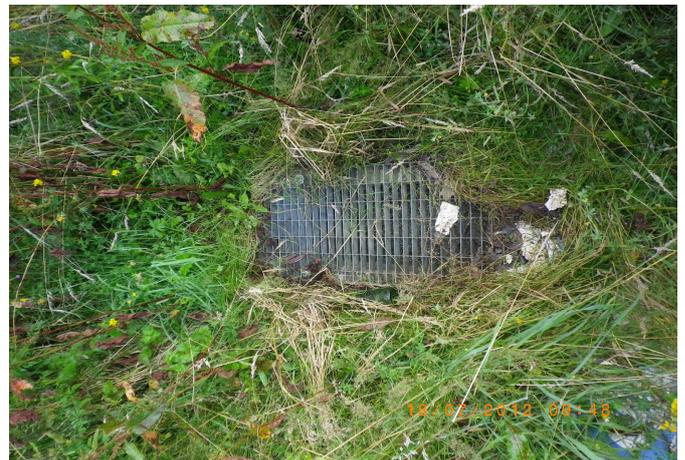
Sortie du bassin

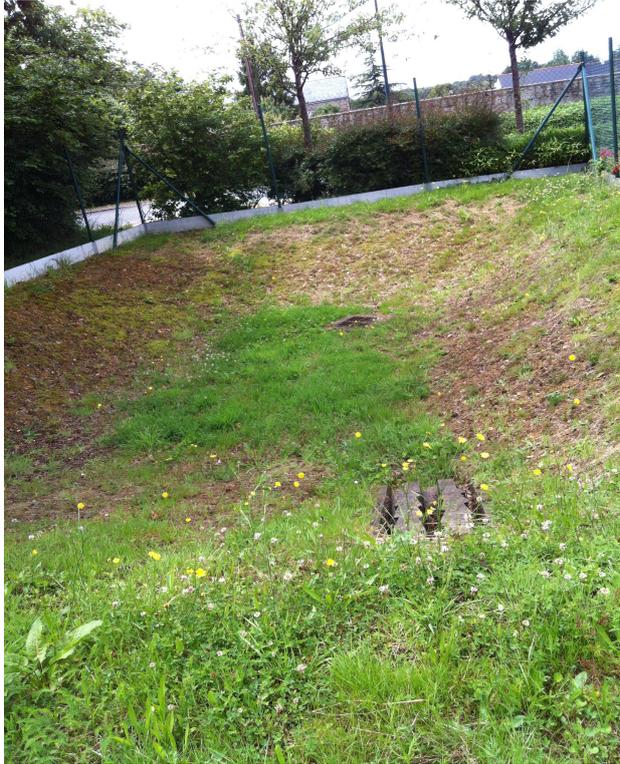
Vue d'ensemble du bassin

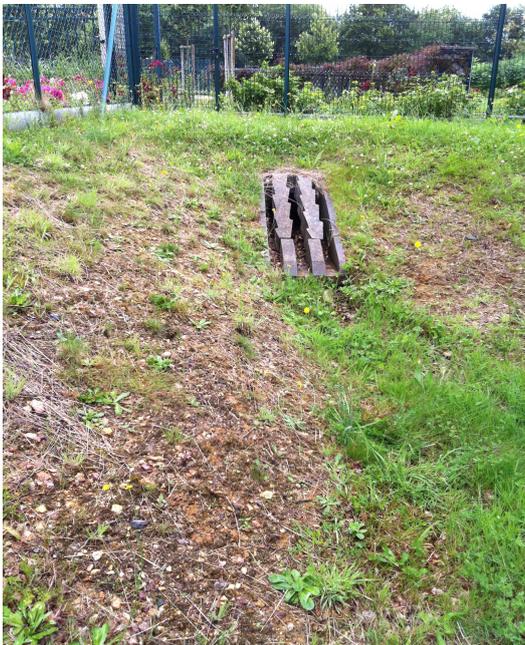
Tête de pont en entrée.

Entrée du bassin

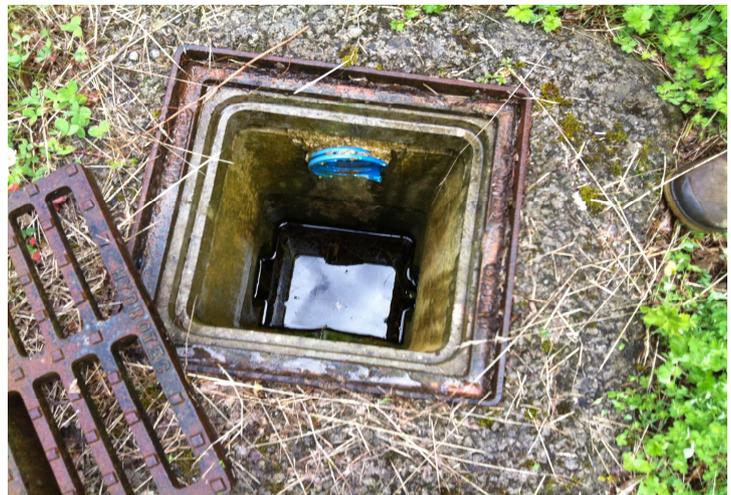
Sortie en fond de bassin.

Sortie du bassin: grille en fond d'ouvrage
et arrivée d'un drain

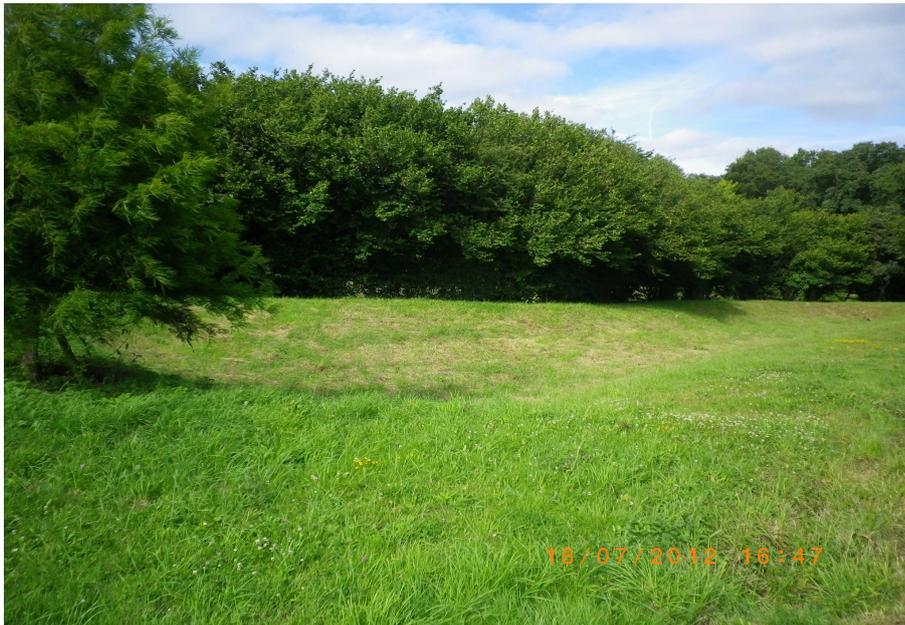
En situation actuelle, le bassin ne permet la régulation que d'une partie de la surface active raccordée. Préconisation d'optimisation : aménagement d'une surverse à la cote 78,8m NGF (soit 30cm sous le niveau de la digue), vers le fossé bordant la route Sainte-Catherine et augmentation du volume de stockage dans l'enceinte de la parcelle, le volume utile pouvant être amené à 230m³.

Vue d'ensemble du bassin

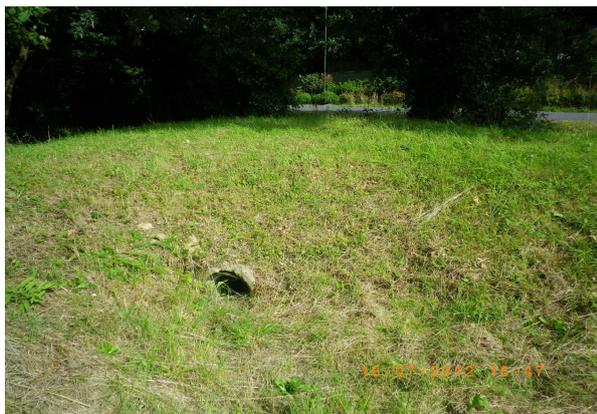
Vu la taille du bassin, le diamètre 300mm en sortie est approprié

Sortie du bassin

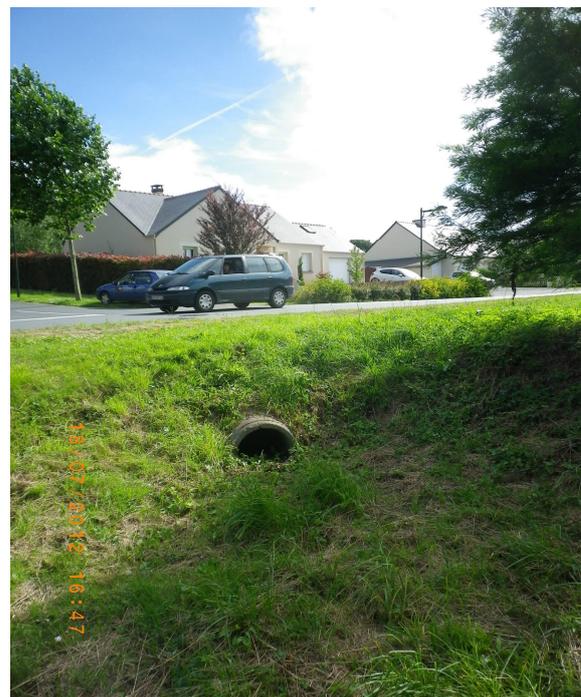
Entrée du bassin
