Rapport action tuffeau

Réhabilitation énergétique des bâtiments en tuffeau – Etat de l’art et retours d’expérience

CAHIER n°10

Maison de maître – Le Puy Notre Dame

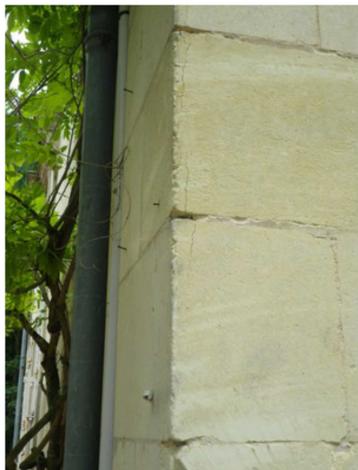
Figure 1-2 : Joints de chaux détériorés

Un rejointoiement des façades semblait nécessaire, l'enduit ciment devait être piqueté.

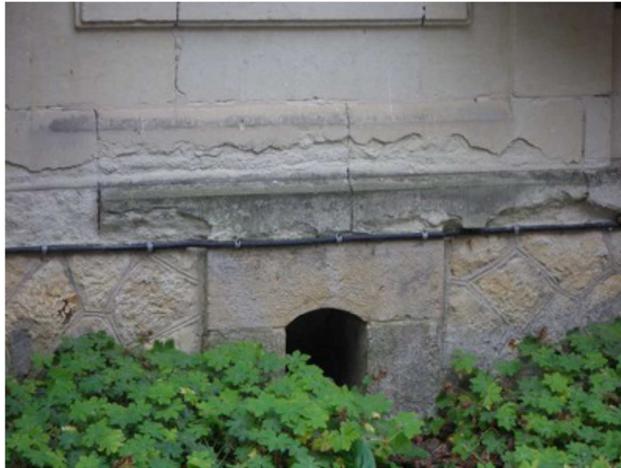
Figure 1-6 : Aération de la cave, paroi Nord

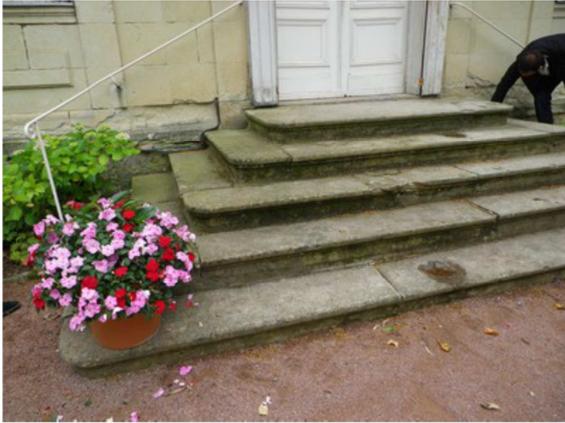
La première assise de tuffeau est détériorée par le rejaillissement de l'eau pluviale et surtout les parties bétonnées non étanches.

Figure 1-9 : Marches de l'entrée principale

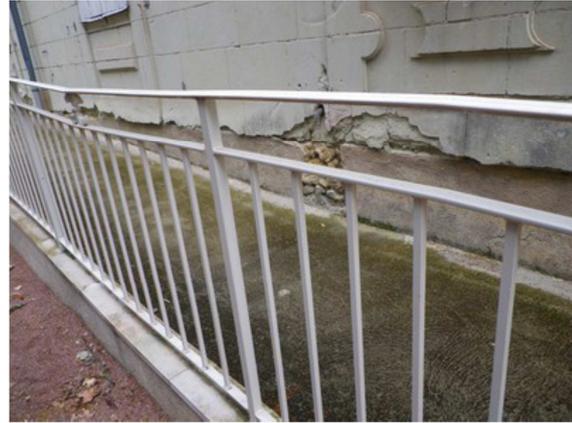
Figure 1-10 : Accès aux personnes handicapées étanche

Il fallait également intervenir sur l'accès aux personnes à mobilité réduite et imaginer une tranchée gravillonnée, à la jonction tuffeau / béton, pour drainer les eaux de pluie et empêcher la pierre de se détériorer d'avantage.

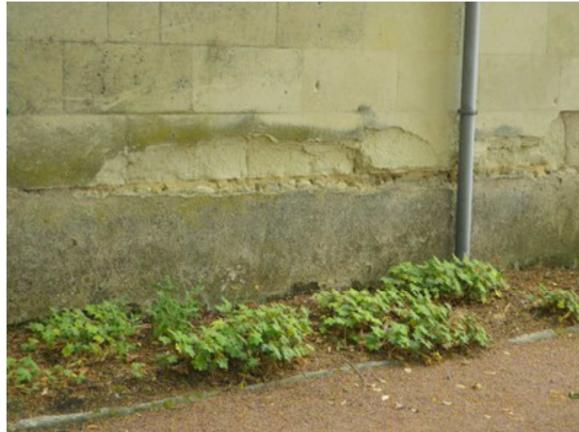
A certains endroits, le soubassement est recouvert de ciment. La première pierre est détériorée par le fait qu'en cas de pluie la partie basse met plus de temps à sécher et donc stocke l'humidité.

Figure 1-11 : Pied de mur Ouest

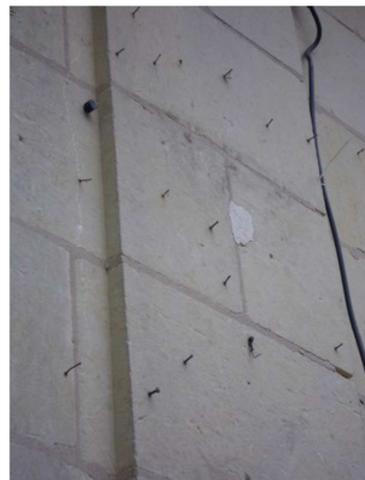
Figure 1-13 : Pointe supportant une ancienne glycine

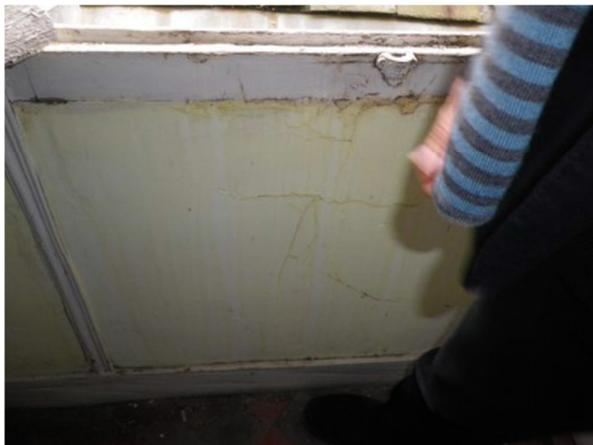
L'étage sert de stockage d'archives et n'est jamais chauffé. Les murs sont couverts de tapisseries qui jouent le rôle de pare-vapeur. Au niveau des allèges, le plâtre est effrité. Les menuiseries sont en bois, toutes en simple vitrage et de taille conséquente. L'air circule naturellement par les défauts d'étanchéité.

Figure 1-16 : Plâtre effrité

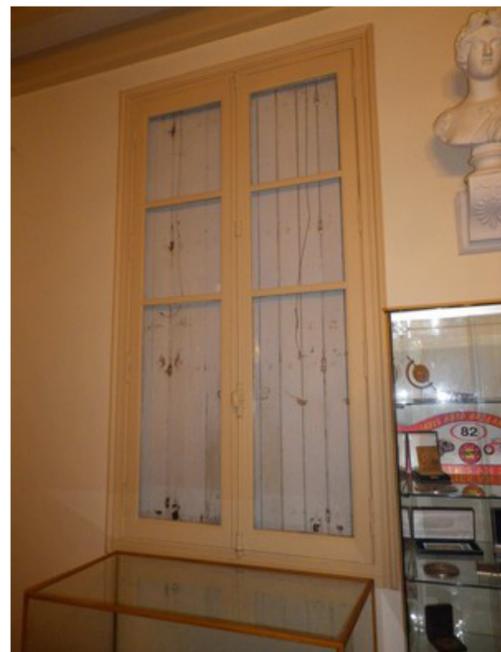
Figure 1-17 : Ouverture d'époque

D'un point de vue énergétique, une première difficulté résidait dans la conservation du patrimoine : la réfection des menuiseries, à l'identique présentait un cout trop élevé.
