Rapport action tuffeau

Réhabilitation énergétique des bâtiments en tuffeau – Etat de l’art et retours d’expérience

CAHIER n°11

Maison rurale – Clefs

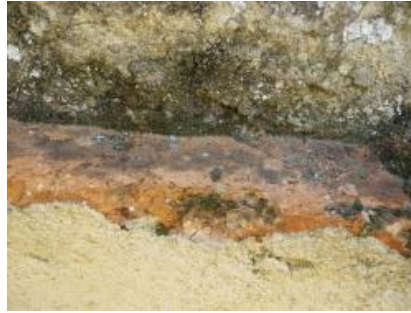
Figure 1-5 : Interface soubassement/tuffeau en argile

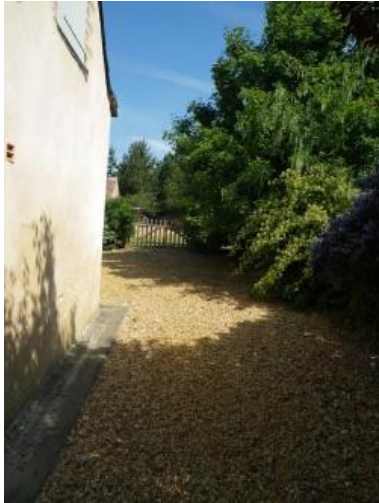
Figure 2-1 : Façade Est déterrée

Le terrain est aplani à l'Est. La paroi Est est déterrée.

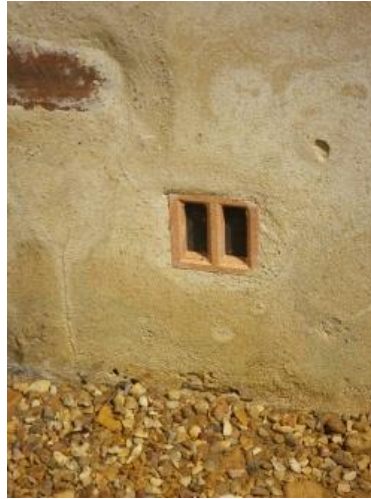
Figure 2-2 : Aération du drain

Un drain, avec une bouche de ventilation prévue au Nord et au Sud, est installé à 1m-1m20 des murs en périphérie intérieure.

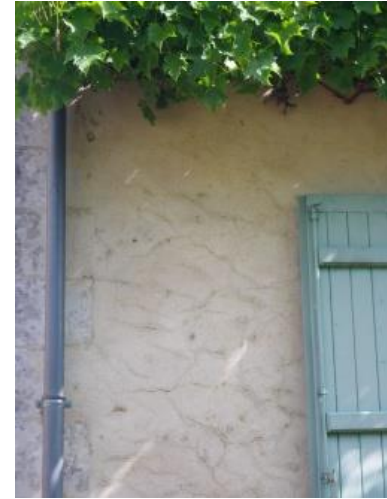
Figure 2-3 : Enduit au Sud craquelé

Enfin la façade Sud est enduite de chaux CL. L'enduit se fissure car il a été dosé avec trop d'eau.

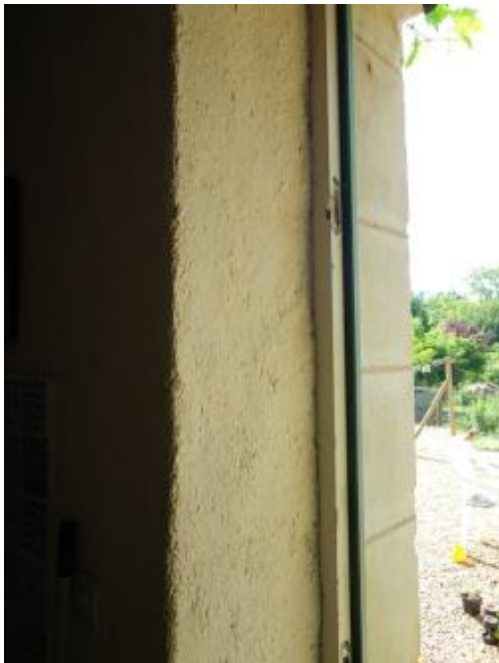
Figure 2-4 : Mur de la boulangerie couvert de chaux-
chanvre

Tous les murs intérieurs ont reçu un enduit chaux-chanvre de 6 cm d'épaisseur, couvert d'un badigeon à la chaux. Au préalable un gobetis chaux-sable a été appliqué.

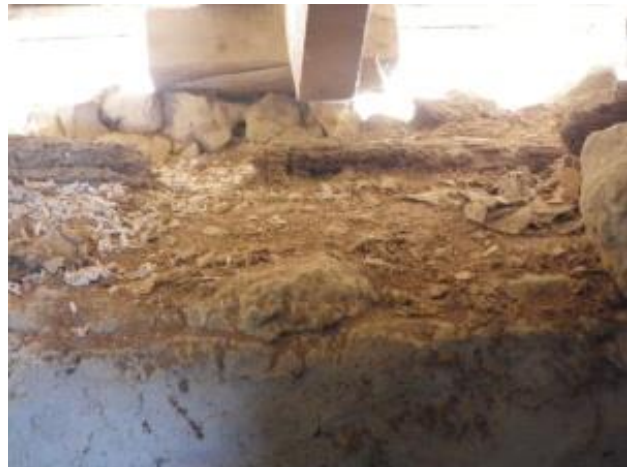
Figure 2-12 : Sablière en décomposition

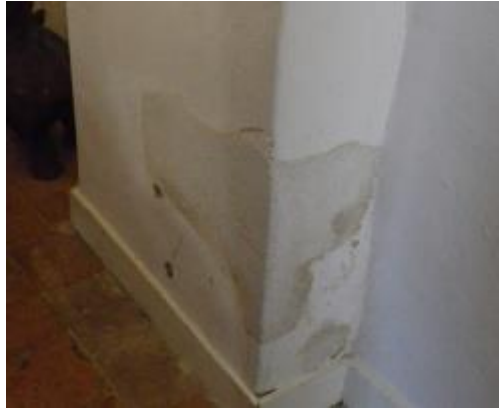
Figure 2-13 : Enduit de réparation

Pour réparer le soubassement en pierres froides : enduit chaux CL et pouzzolane.

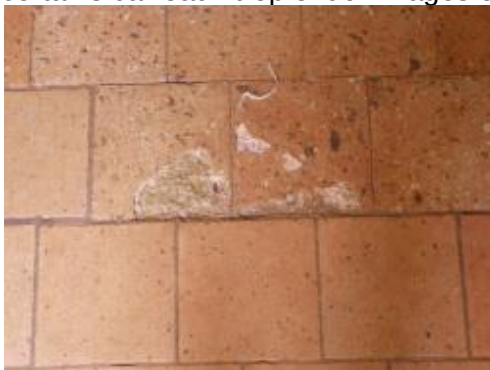
Figure 2-14 : Carreaux anciens et remplacés dans la cuisine

Une chape chaux sable a été coulée pour sceller les carreaux de terre cuite. Dans la cuisine, certains carreaux trop endommagés ont été remplacés.
