# Rapport action tuffeau

*Réhabilitation énergétique des bâtiments en tuffeau – Etat de l’art et retours d’expérience*

## CAHIER n°12

*Maison de maître – Forges*

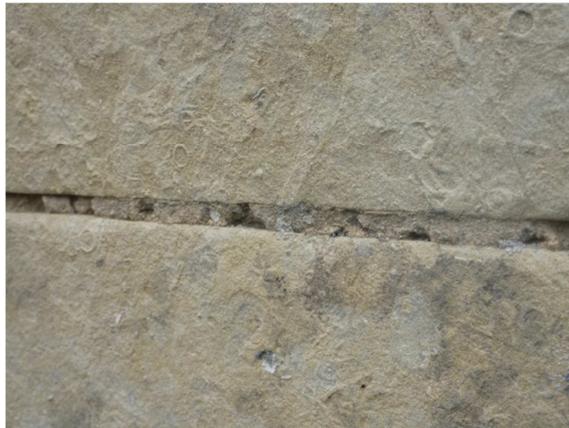
Figure 1-1 : Joints de chaux détériorés

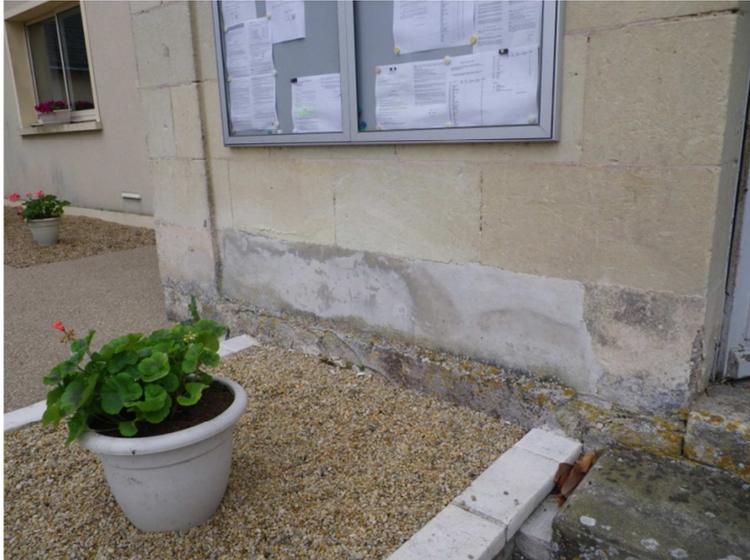
Le sous-bassement est en pierres dures : pierre de falun. Il est recouvert partiellement d'un enduit de chaux hydraulique recouvert de barbotine de ciment. La pierre de falun n'est pas adaptée au tuffeau : on peut remarquer une dégradation de la pierre à l'interface entre le sous-bassement et le tuffeau. Le sol en pied de mur est bétonné.

Figure 1-4 : Sous-bassement enduit de ciment

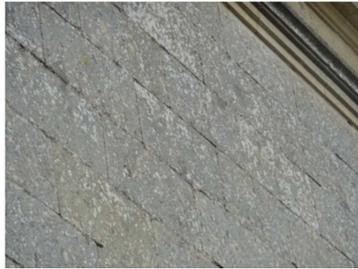
Figure 1-6 : Façade Sud avec croûte noire liée au rayons du soleil

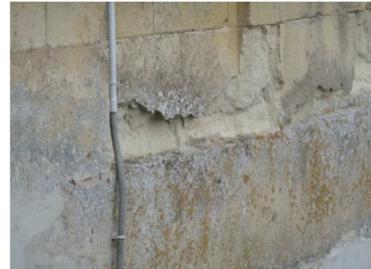
Figure 1-7 : Tuffeau détérioré à l'interface pierre de falun/tuffeau

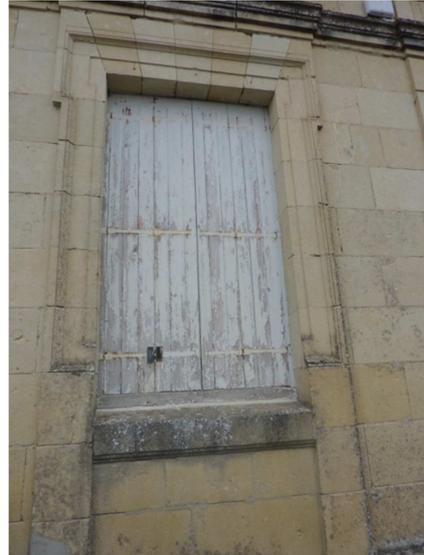
Des infiltrations d'eau sont constatées dans le bâtiment. Elles sont en majeure partie liées à la non étanchéité des ouvertures et à la mauvaise pente des appuis de fenêtres. Les appuis de fenêtres situés à l'étage présentent un angle de 90°, l'eau stagne alors et s'infiltré à l'intérieur.

Figure 1-11 : Exemple d'ouverture avec appui de fenêtre ne permettant pas l'évacuation des eaux de pluie

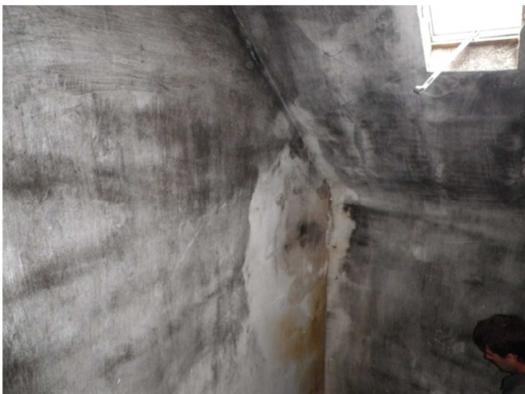
On observe de nombreuses tâches d'infiltrations voire de moisissures.

Figure 1-12 : Cage d'escalier recouverte de moisissures liées à une mauvaise ventilation

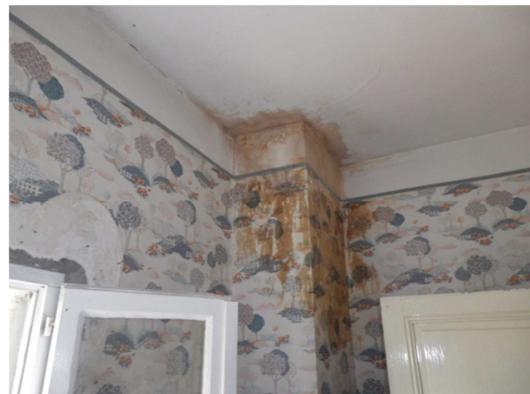
Figure 1-13 : Dégâts des eaux

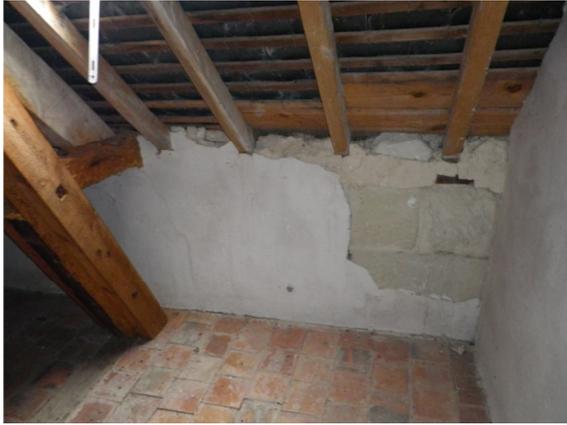
Figure 1-14 : Enduit plâtre dans les combles qui se détache par plaque

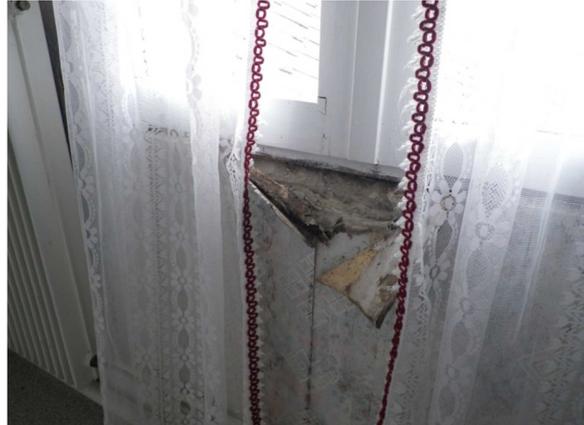
Aucun mur de la maison n'est isolé. Ils sont simplement enduits de plâtre au rez-de-chaussée et dans les combles. A l'étage, ils sont doublés d'un parement bois et tapissés. Les encadrements de fenêtres non étanches ont parfois été enduits de ciment.

Figure 1-15 : Dessous de fenêtres subissant les infiltrations d'eau et les moisissures
