Réhabilitation énergétique des bâtiments en tuffeau – Etat de l’art et retours d’expérience

CAHIER n°13

Maison de maître – Saint-Martin de la Place

Date de visite : 10 mai 2011

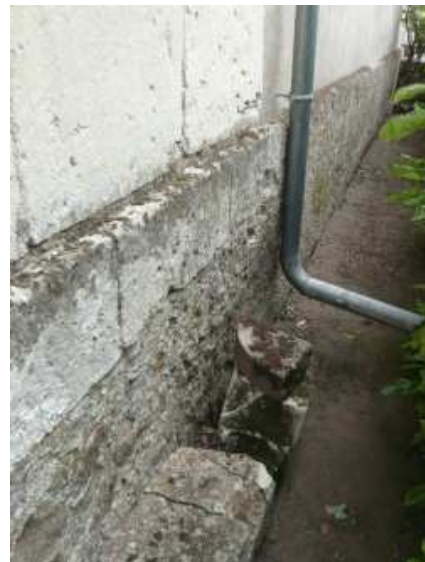
Figure 1-7 : Sous-bassement en pierres froides en saillie

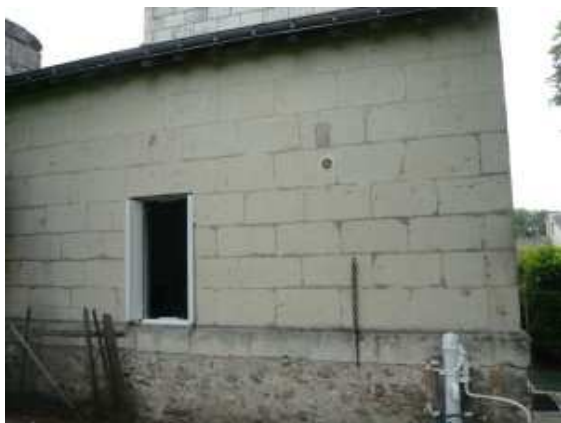
Il semblerait qu'une première extension à l'Ouest date de la même période que la maison de maître. Il n'y a qu'une porte et une fenêtre pour deux pièces ce qui engendre une mauvaise ventilation. D'autant plus que le conduit de cheminée a été condamné.

Figure 1-8 : Façade Ouest

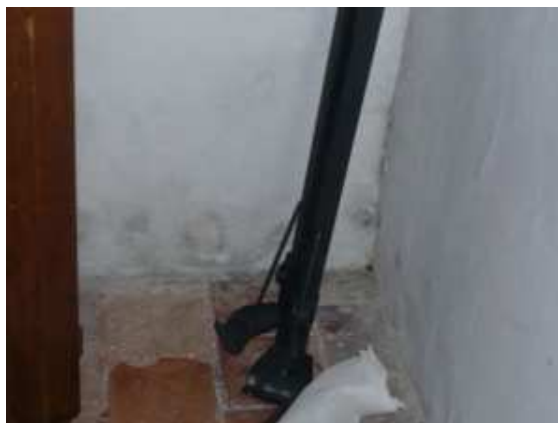
Figure 1-9 : Moisissures

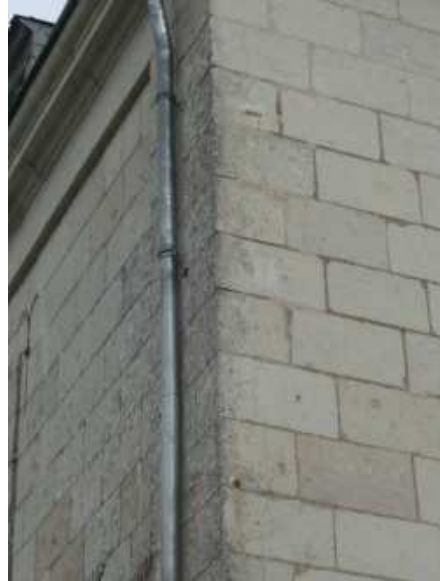
Figure 1-13 : Fissuration due à une différence de température entre la façade Sud "noire" et la façade Est "blanche"

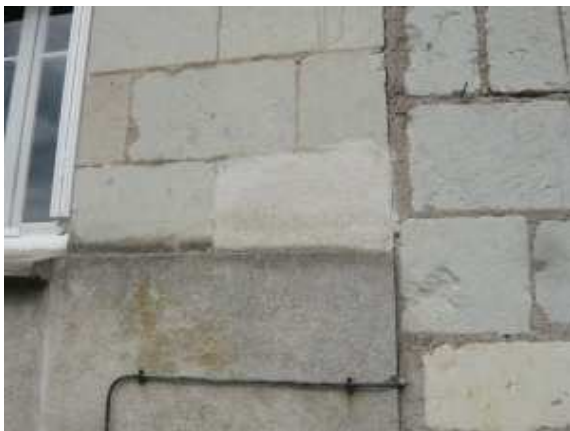
Les pierres sont rejointées au ciment et certaines pierres ont été recouvertes par du ciment qui imite la pierre. Les fenêtres sont en simple vitrage et les menuiseries en bois.

Figure 1-14 : Pierre de remplacement

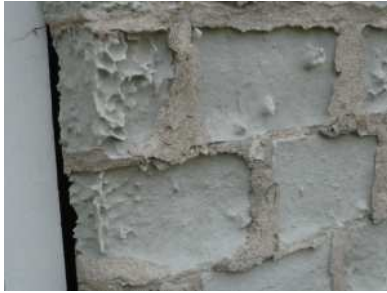
Figure 1-23 : Alvéolisation qui peut être liée à un rejointoiement par un mortier non adapté ou liée à un vieillissement des pierres

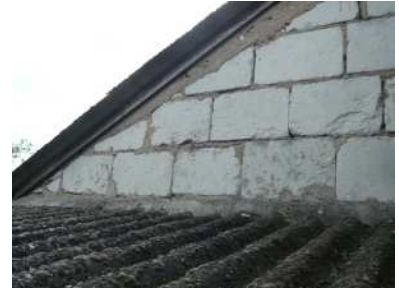
Figure 1-25 : Tuffeau jointé au ciment sur le pan Ouest

provoque un affaissement des pierres dans le sol. De plus les murs subissent les pluies battantes car il n'y a pas de gouttières (voir l'illustration ci-dessous). On observe aussi des joints ciments plus étanches qui bloquent les transferts d'eau et dégradent le tuffeau à la jonction.

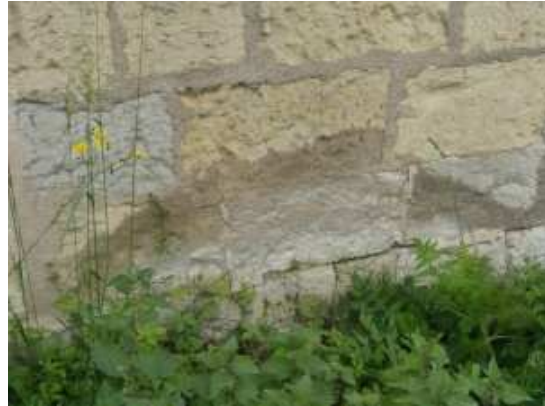
Figure 1-28 : Humidité sur le mur liée à l'absence de gouttière

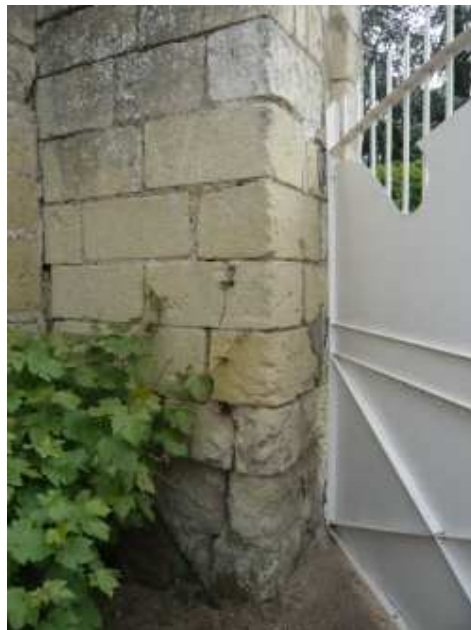
Cette maison présente plusieurs extensions, ce sont des anciens bâtiments agricoles dans le prolongement de la maison. Sur les murs extérieurs, certaines pathologies sont observées : alvéoles, traces d'humidité, fissurations... dues à de mauvaises interventions de l'Homme. Effectivement les poteaux qui servent à porter le portail n'ont pas de fondations ce qui

Figure 1-29 : Fissure du poteau qui sert à fixer le portail
