Réhabilitation énergétique des bâtiments en tuffeau – Etat de l’art et retours d’expérience

CAHIER n°14

Maison de bourg – Langeais

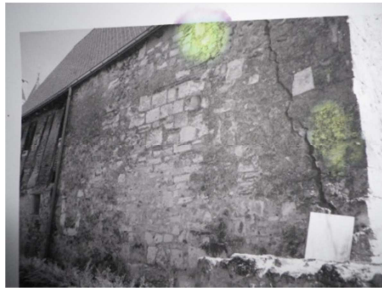
Figure 1-1 : Façade Ouest avant restauration

Le bâtiment n'était plus habité. Il se situe dans le périmètre du château de Langeais classé « monument historique ». La toiture a été refaite par la mairie pour éviter l'effondrement. Une fuite dégradait les joints de terre menaçant la structure du bâtiment.

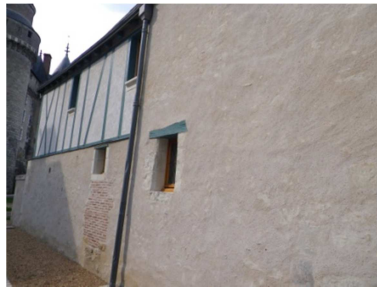
Figure 1-2 : Façade Ouest après restauration

A l'Ouest, un gobetis puis un enduit à la chaux NHL 2 mélangé à du sable fin sont appliqués. Une partie du mur est en briques pleines, de la briqueterie de Langeais. Elles sont préfixées au gros sable puis au sable plus fin.

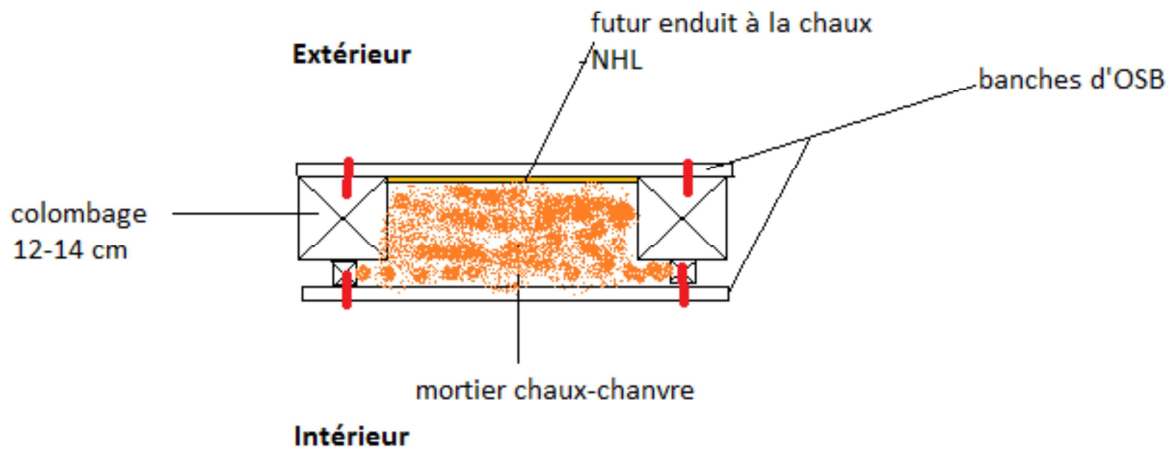
Le pan de bois au Nord est remplacé car il pourrissait. Les pans de bois en chêne sont utilisés car ils sont compatibles avec le béton de chanvre. On observe un retrait de 8 à 15 mm depuis 20 ans, ce qui nécessite des retouches. Une isolation par 30 cm de béton de

Figure 2-1 : Coupe horizontale de l'enduit banché de la partie en pans de bois

chanvre banché est mise en œuvre sur les parties en pans de bois. Un coffrage en OSB fixés sur les liteaux, eux-mêmes fixés au centre des poutres du colombage permet de bancher le béton de chanvre. Au centre, un chevron est placé quand l'espacement entre les pièces de bois est trop grand. Un enduit de finition en deux passes à la chaux finit le tout.

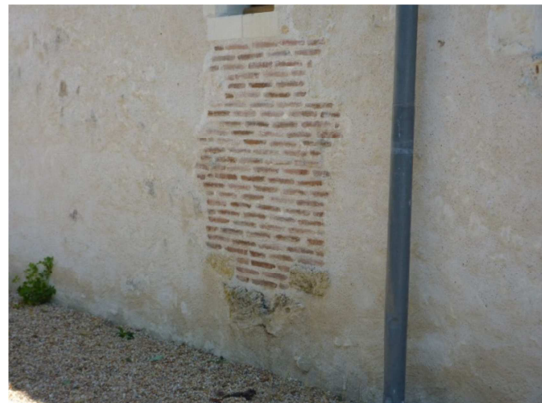
Figure 2-3 : Mur de briques, façade Ouest

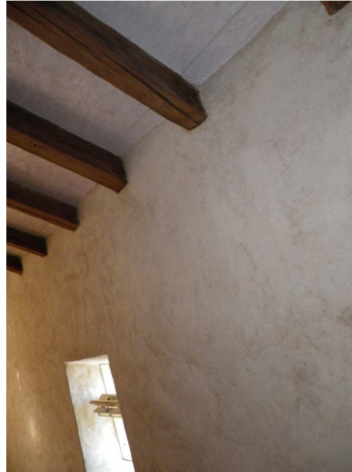
Figure 2-5 : Isolation en béton de chanvre sur murs et plafonds des combles

Dans les combles, les murs et plafonds sont isolés par du béton de chanvre. Un enduit à la chaux hydraulique est choisi car le séchage est plus rapide que la chaux aérienne surtout que le bâtiment était humide.

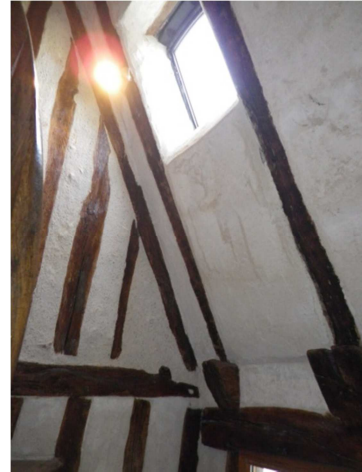
Figure 2-6 : Cage d'escalier : pans de bois en chêne et remplissage par béton de chanvre

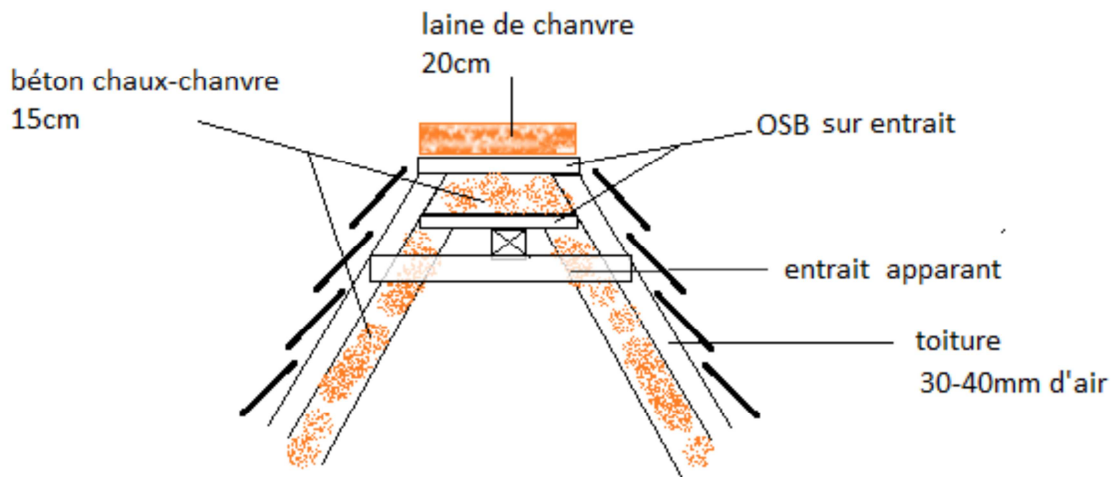
Figure 2-9 : Coupe verticale de l'isolation des combles

Une isolation en béton de chaux-chanvre est réalisée jusqu'au plafond des combles perdus. 20 cm de laine de chanvre termine l'isolation en combles perdus (cf. Figure 1-18).

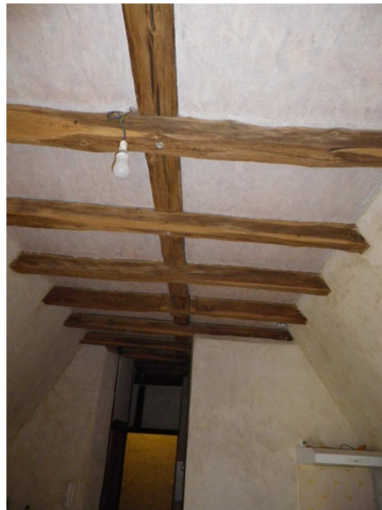
NB : L'enduit chaux-chanvre est difficile à appliquer à l'horizontal sur les plafonds, il faut compter plus de temps que pour les murs verticaux.

Figure 2-10 : Plafond sous combles

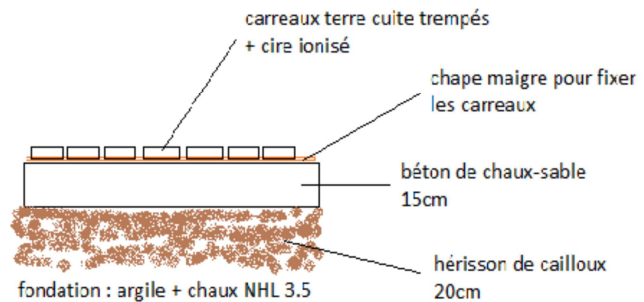
Figure 2-12 : Coupe verticale de l'isolation du plancher bas

NB : Il n'y a pas d'isolation en chanvre au rez-de-chaussée parce que la zone est inondable.

Le plancher bas est composé d'une chape de béton de chaux (15 cm) : il s'agit d'un mélange de chaux NHL 3,5 mélangé à du gros sable. Des carreaux de terre cuite ou des briques pleines sont enfin coulés dans la chaux.

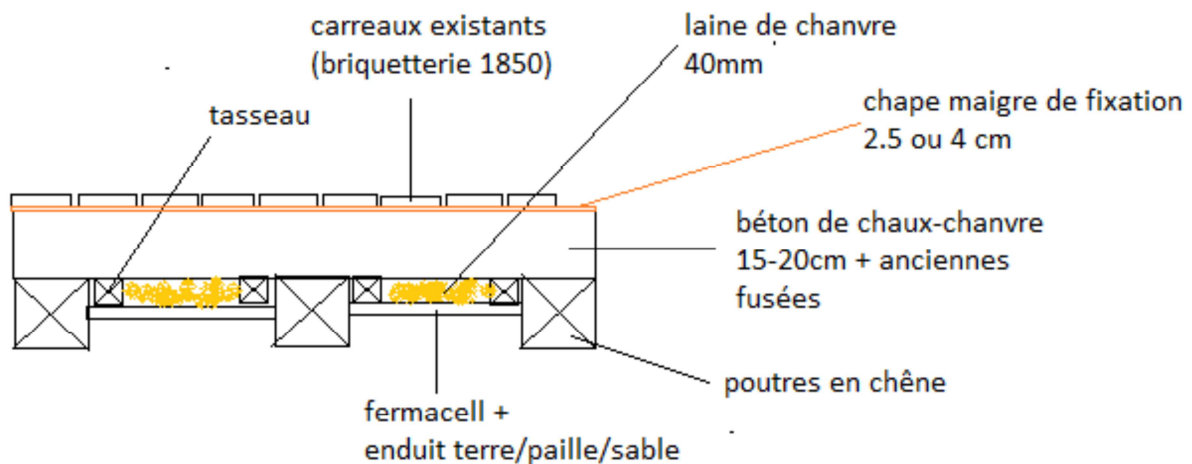
Figure 2-13 : Coupe verticale de l'isolation du plancher haut

Les planchers hauts sont des fusées de torchis posées sur des solives en chênes qui ont été conservées. L'isolation choisie est constituée de 15-20 cm de béton de chanvre de densité 350-400 kg/m³ qui a mis 3 à 4 semaines à sécher. Une chape maigre de 2,5 à 4,5 cm de chaux a été coulée pour sceller les tomettes.

Entre les poutres, des plaques de fermacell ont été installées sur des tasseaux. Elles ont été recouvertes d'un enduit terre/paille/sable puis badigeonnées à la chaux pour être désinfectées. 40 mm de laine de chanvre ont été ajoutés entre les plaques de fermacell et le béton de chaux-chanvre (voir Figure ci-dessous).

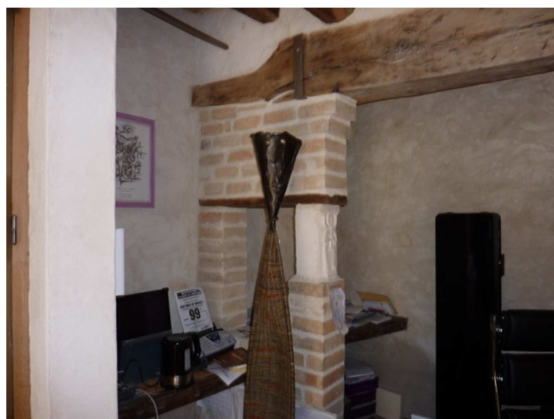
Figure 2-14 : Muret de brique qui renforce la poutre

Les poutres du plancher ont été renforcées par le dessous par un mur de briques.

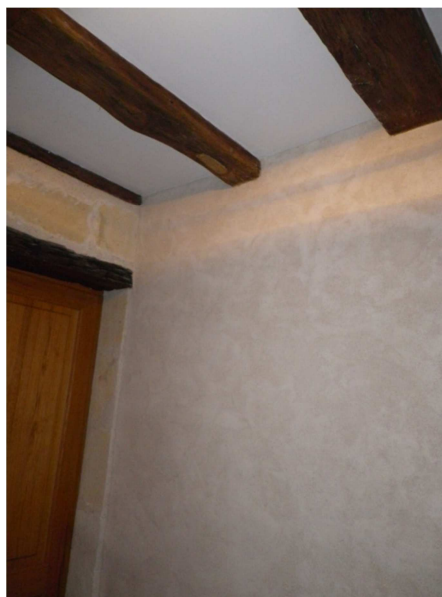
Figure 2-15 : Plancher intermédiaire vu du dessous - plaques de fermacell
