# Rapport action tuffeau

*Réhabilitation énergétique des bâtiments en tuffeau – Etat de l’art et retours d’expérience*

## CAHIER n°15

*Longère – Varennes*

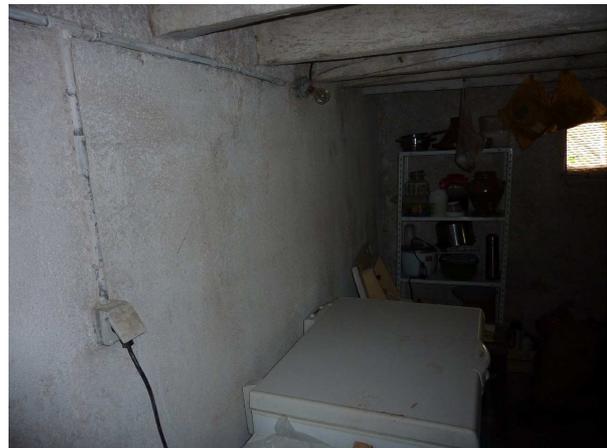
Figure 1-7 : Cave 2 recouverte d'un enduit ciment

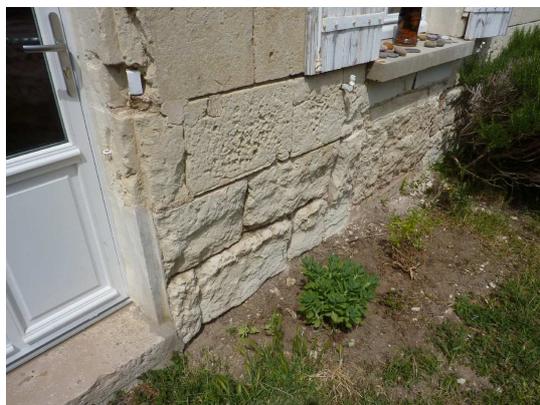
Les anciens propriétaires avaient commencé à changer les pierres de tailles de tuffeau du pied de mur (couvertes de ciment) avant de remarquer que l'enduit ciment se détachait de la pierre.

Figure 2-2 : Tuffeau en pied de mur altéré par un ancien enduit ciment

Les nouveaux propriétaires ont ferré les pierres de taille de tuffeau en extérieur et en intérieur côté Sud.

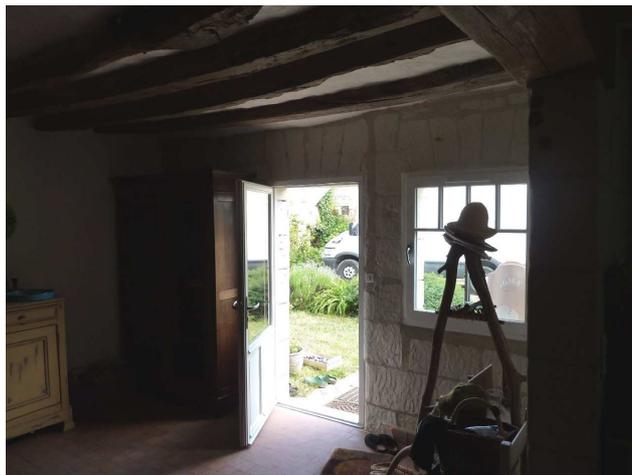
Figure 2-5 : Ouvertures de l'entrée

Les huisseries bois ont été changées : le simple vitrage a été remplacé par du double.

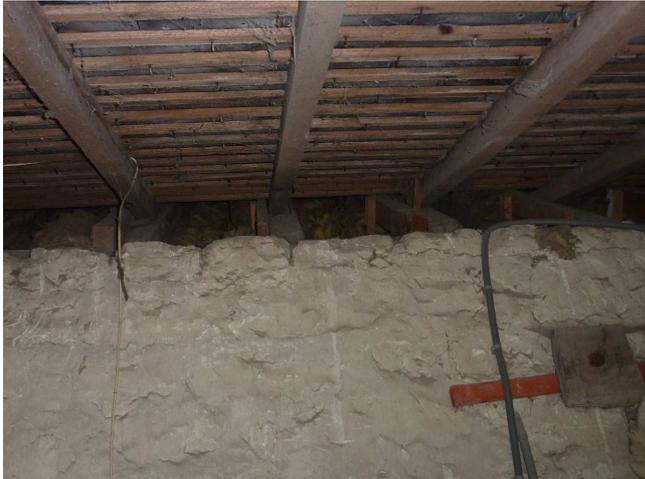
Les chevrons de la charpente sont directement posés sur le haut des murs : il y a donc une importante lame d'air entre les ardoises et la laine de verre.

Figure 2-6 : Lame d'air entre la laine de verre et la charpente

La toiture a été refaite en ardoise et isolée par l'intérieur avec une épaisseur d'au moins 20 cm de laine de verre. Des plaques de plâtres recouvrent la laine de verre dans les chambres et du lambris dans le bureau.

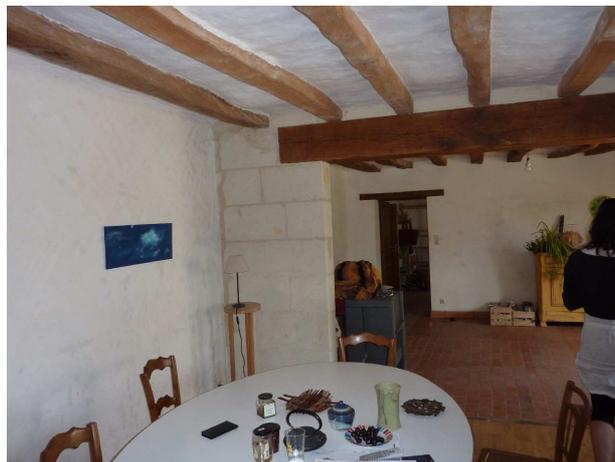
Figure 2-8 : Poutre vue du salon

La cloison qui séparait l'entrée de la pièce de vie a été supprimée. Une poutre remplace l'ancien mur porteur.

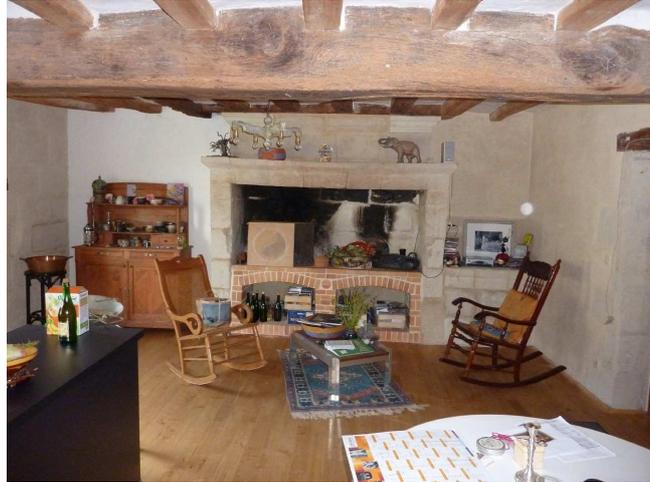
La partie salon et cuisine est constituée d'un parquet sur lambourdes, ces dernières sont directement posées sur la terre battue.

Figure 2-9 : Salon vu de l'entrée

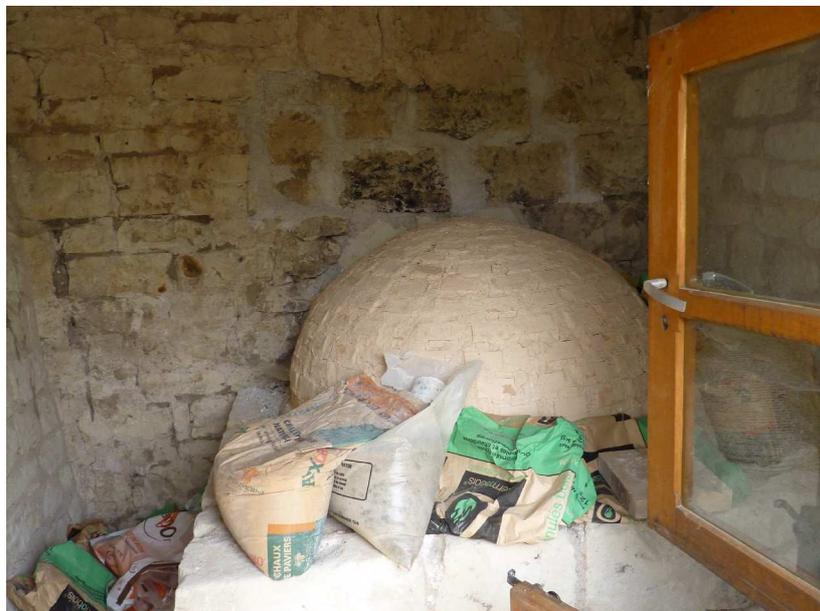
Figure 2-14 : Four à pain

Le four à pain a été restauré.
