Réhabilitation énergétique des bâtiments en tuffeau – Etat de l’art et retours d’expérience

CAHIER n°16

Corps de ferme – Le Vieux Vivy

Date de visite : 27 avril 2011

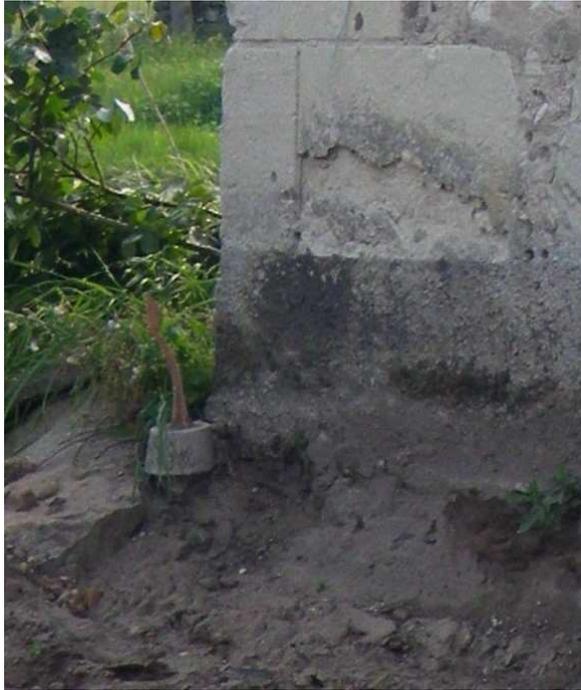
La première rangée de tuffeau se détériore car elle est directement en contact avec la pierre dure des fondations. Le tuffeau est également altéré par l'enduit de chaux hydraulique datant de 1950.

Figure 1-2 : Première pierre de taille du chaînage abîmée par la pierre dure

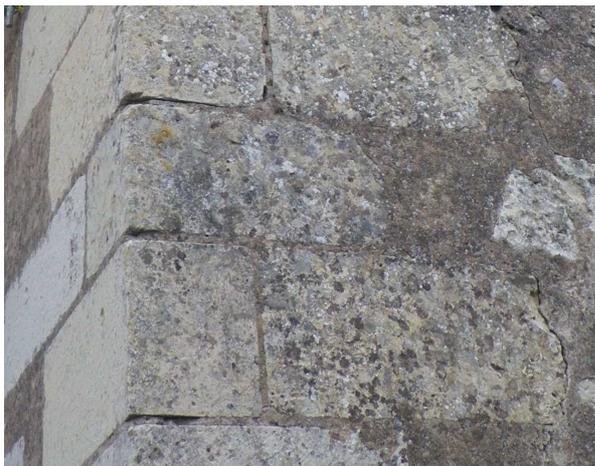
À l'angle Sud-Ouest, un début de fente due à un choc thermique, est expliqué par le noircissement de la pierre d'angle au Sud (couverture de lichens) et d'une pierre qui reste blanche à l'Ouest. La différence de couleur induit une différence de température à la surface de la pierre qui se fend.

Figure 1-4 : Angle Sud-Ouest : côté Sud (noir)

Pour éviter ce phénomène, il faut ravalement la façade ou changer les pierres.

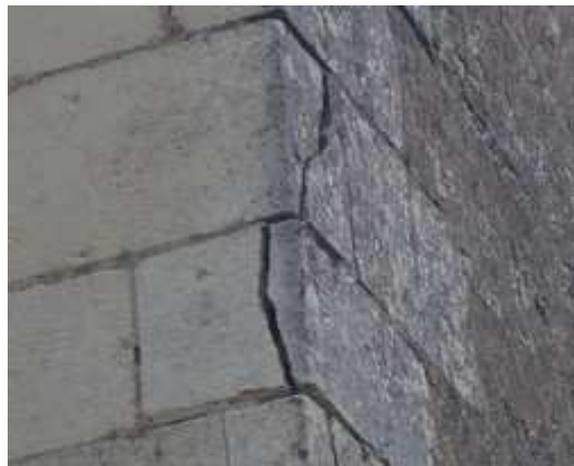
Figure 1-5 : Angle Sud-Ouest : côté Ouest (jaune)

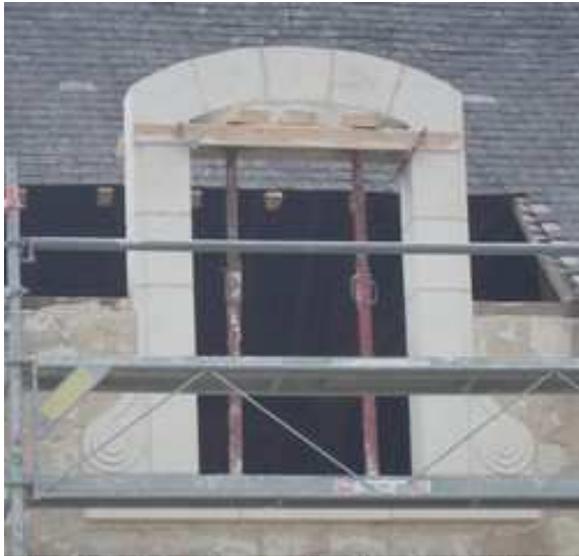
Les ouvertures sont en cours de réalisations : un couronnement en pierre de Richemont est prévu pour empêcher l'eau de pluie de s'infiltrer dans les pierres en tuffeau. Une agrafe traverse les pierres pour permettre une bonne cohésion.

Figure 1-6 : Montage de l'encadrement, vue de l'extérieur

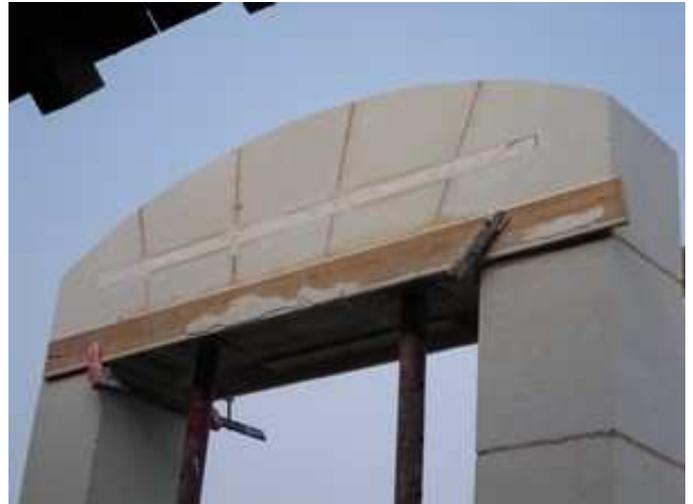
Figure 1-7 : Agrafe de métal qui traverse les pierres

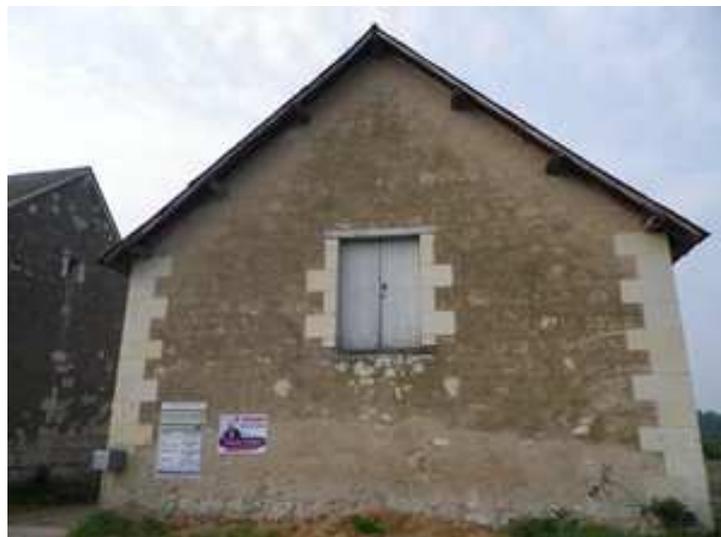
La toiture a été refaite ultérieurement (XIXème siècle). Au Nord, l'enduit à la chaux aérienne et grave local (mélange de sable et de gravillons) ne présente pas de dégradation.

Figure 1-8 : Façade Nord

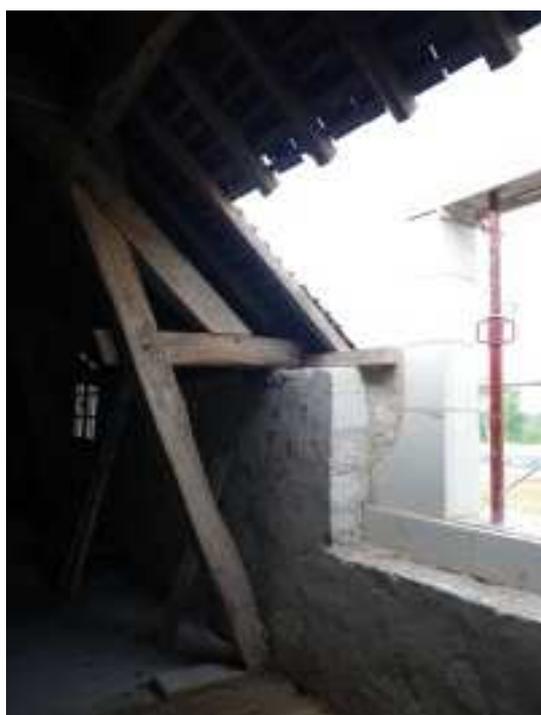
À l'étage, les chevrons ne reposent pas sur la sablière. Sur les murs Nord et Sud, des ancrages sont prévus pour tenir les pannes. Le plancher en chêne gondole en raison du taux d'humidité élevé.

Figure 1-11 : Chevrons sur le pan de mur

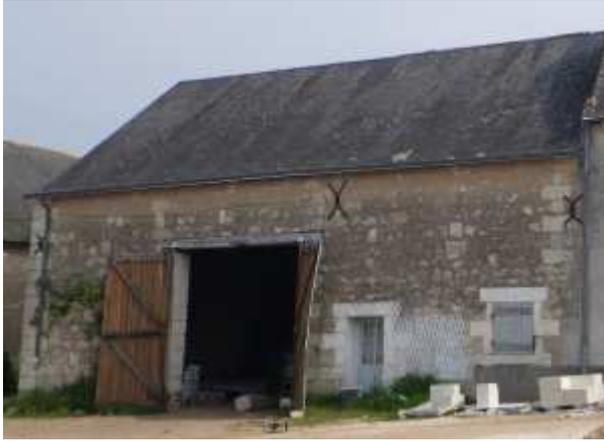
Le bâtiment est orienté Nord-Sud. Le chaînage et l'encadrement des fenêtres sont en pierres de taille. On observe un détachement en plaques lié au gel en raison d'un trop fin refouillement (8 mm). La première pierre de tuffeau en contact avec la pierre dure du sous-bassement est détériorée. Les murs sont en moellons enduits à la chaux aérienne. La toiture en ardoise est posée au crochet.

Figure 1-17 : Façade Sud

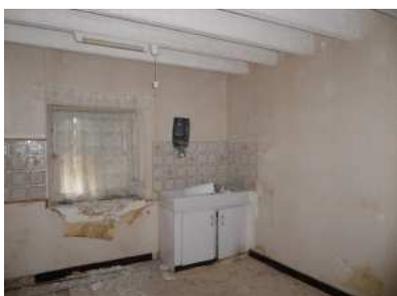
Les parois intérieures sont doublées de placoplâtre, ce qui explique la sensation de froid et d'humidité dans les pièces. Une cheminée, à chaque niveau chauffe les pièces de vie.

Figure 1-24 : Ancienne cuisine, traces de condensation

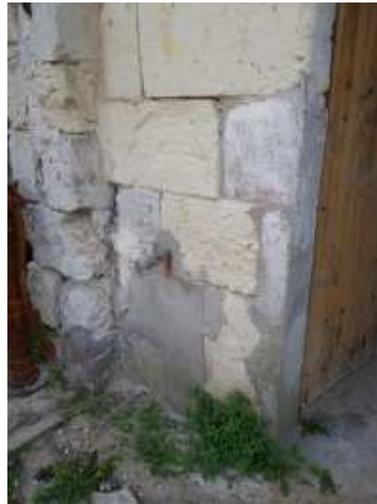
Les murs sont en simple parement de 22cm en pierre de taille, caractéristique de l'époque. Le sol est argileux. Aucune fondations n'ont été prévues, ce qui explique l'affaissement de cette extension. Le plafond est constitué de fusées de torchis montées sur des solives. La pièce était chauffée par un four à pain. Un ancien bac rempli d'eau, sur le pan du Sud, servait à nettoyer le linge

Figure 1-37 : Différence d'épaisseur de mur : deux périodes de construction.
Détérioration du tuffeau
