Rapport action tuffeau

Réhabilitation énergétique des bâtiments en tuffeau – Etat de l’art et retours d’expérience

CAHIER n°2

Maison de bourg – Saint-Mathurin sur Loire

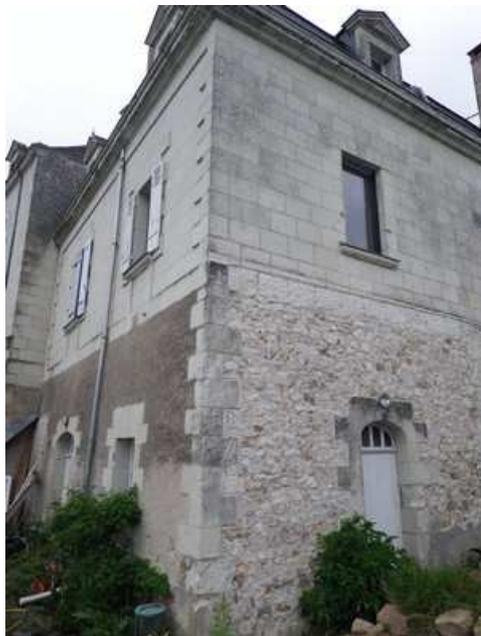
Les murs sont en pierres de taille de tuffeau gris de 25 cm d'épaisseur, à l'exception des murs de la cave, qui sont assisés avec des pierres tout-venant (silex, calcaire gréseux) ou parpaings de tuffeau. Ces murs ont été enduits avec un mortier bâtard chaux-ciment. La façade sud subit une altération causée par les gaz d'échappement des véhicules (formation d'un sulfin). Il s'agit d'une pathologie typique des façades exposées aux voies circulantes.

Figure 1-5 : Partie XIXème : enduit ciment sur la façade Nord (à gauche)

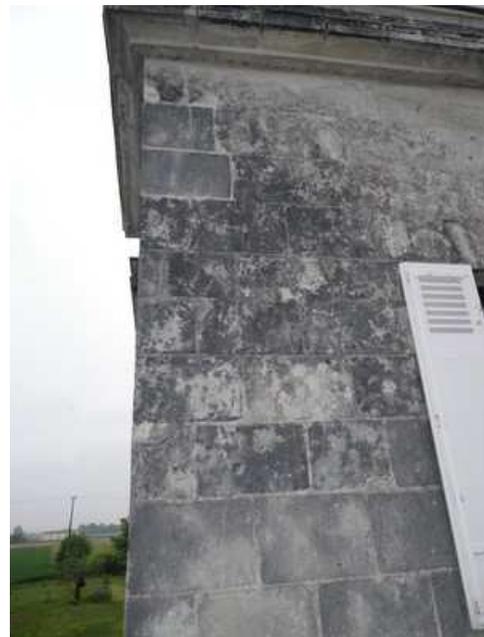
Figure 1-6 : Façade Sud recouverte de sulfin

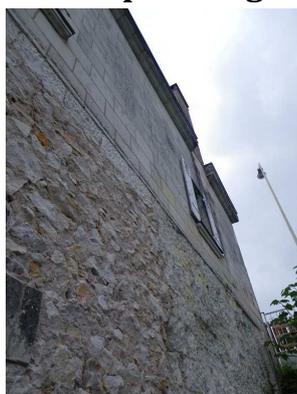
Figure 2-2 : Façade Ouest avec mur du rez-de-jardin piqueté (pierres froides à gauche, tuffeau à droite)

Le mur de façade de la cave Ouest est constitué pour moitié de pierres froides et pour moitié de parpaings de tuffeau. Enduit antérieurement de ciment, il a été piqueté par un tailleur de pierre, ce qui a permis de mettre à jour le phénomène d'alvéolisation du tuffeau engendré par sa non compatibilité chimique avec le ciment.

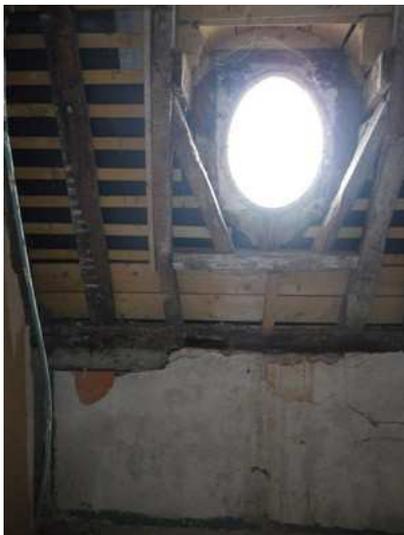
En allège, les murs sont enduits de ciment. Dans une chambre, cet enduit a été piqueté laissant apparaître un tuffeau fortement altéré (contrairement aux murs non enduits, en très bon état - cf. illustration ci-dessous).

Figure 2-7 : Paroi Sud avant isolation

La paroi Sud étant couverte d'un enduit ciment structurant pose problème. En effet, cet enduit empêche le tuffeau de respirer et peut provoquer des pathologies dues à l'humidité. Il a donc été décidé de considérer cette paroi comme un bardage ventilé par l'extérieur. Une cloison a donc été montée et isolée à l'intérieur.

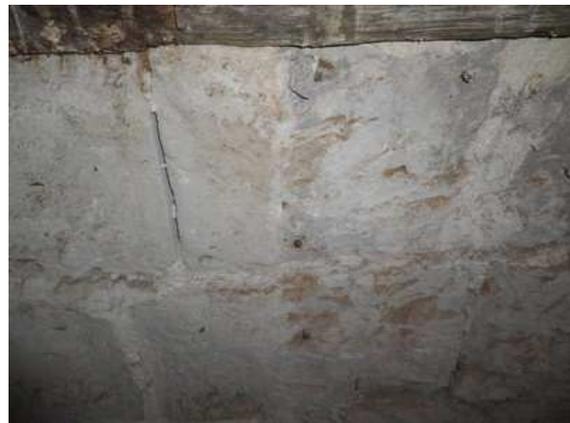
Figure 2-8 : Mur nain Sud : à gauche enduit ciment, à droite anciennement enduit ciment

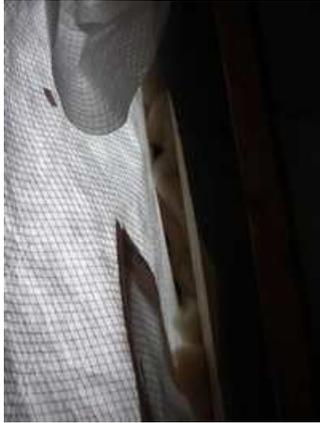
Figure 2-9 : Frein-vapeur et laine de mouton pour calfeutrer les fenêtres

Les ponts thermiques des liaisons dormants-façades sont réduits par bourrage de laine de mouton en pelote et absence de tapées.

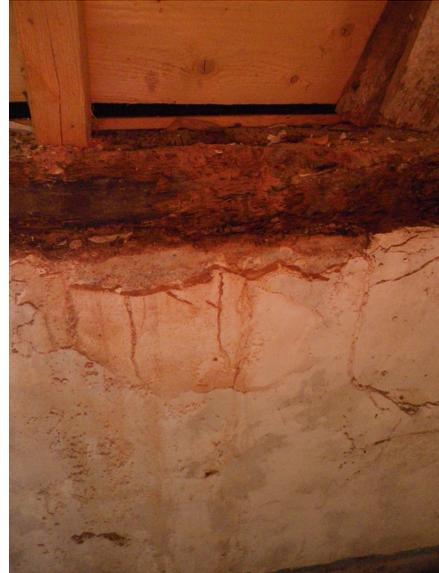
Figure 2-13 : Ancienne poutre sablière altérée

La poutre sablière a été remplacée car elle était complètement altérée par l'humidité. Les rampants ont été isolés par 2x14 cm de laine de chanvre-bois entrecroisés. Un frein-vapeur est apposé avant les plaques de fermacell.
