# Rapport action tuffeau

*Réhabilitation énergétique des bâtiments en tuffeau – Etat de l’art et retours d’expérience*

## CAHIER n°3

*Grange rénovée – Le Coudray-Macouard, Bron*

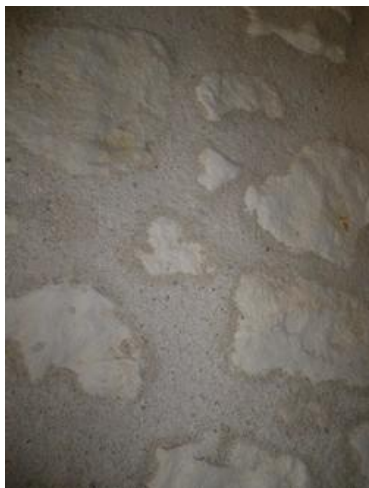
Figure 2-7 : Pierres de tuffeau apparentes, enduites de chaux, traces d'humidité

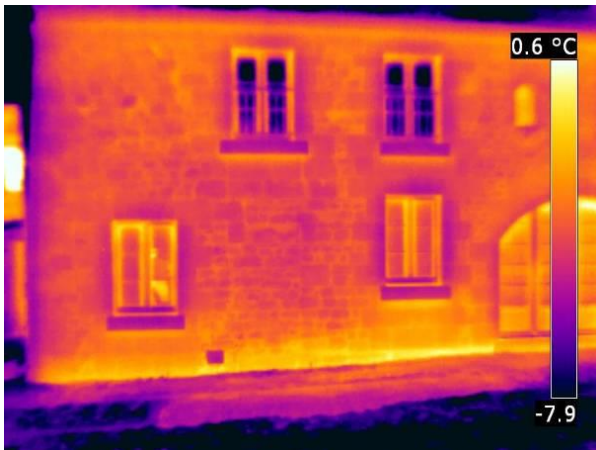
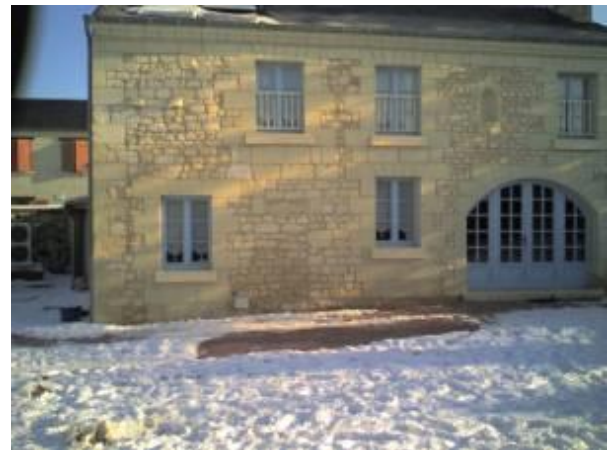
Figure 3-1 : Façade Sud vue par thermographie IR

Sur la façade Sud, des déperditions importantes sont constatées en pied de mur. Deux causes peuvent expliquer cette observation : la présence du plancher chauffant et/ou la présence de remontées capillaires.

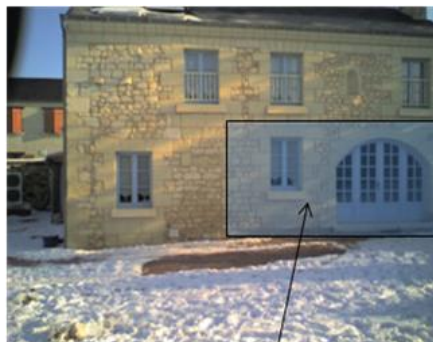
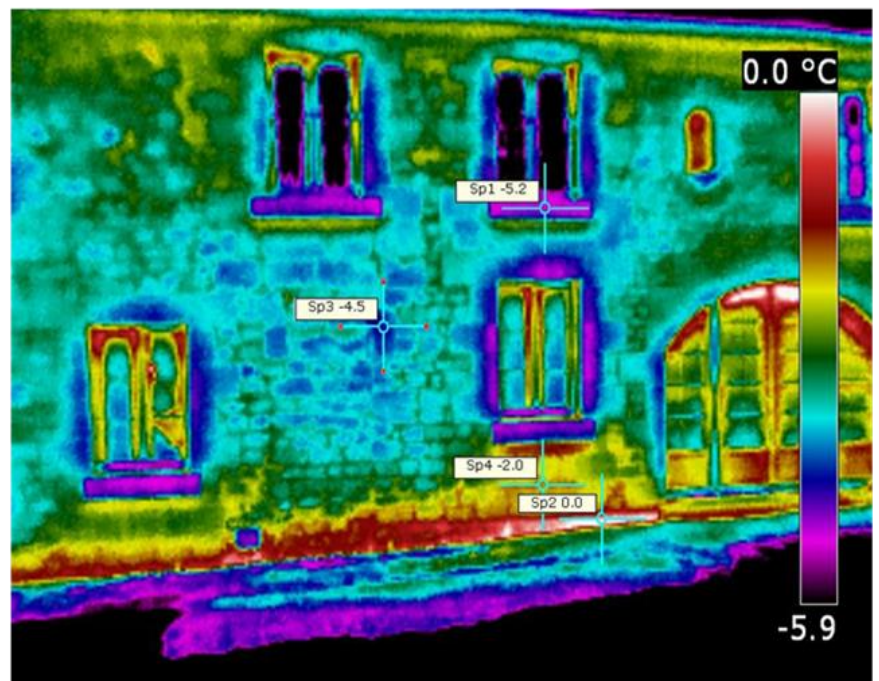
Salon sans correction thermique en enduit chaux-chaivre

Contrairement à la cuisine, la paroi Sud du salon n'est pas enduite en chaux-chaivre. Cette différence de traitement n'apparaît pas dans le cliché thermographique. L'enduit chaux-chaivre (7cm) ne joue qu'au mieux le rôle de « correcteur thermique ». Il ne joue pas le rôle d'isolant.

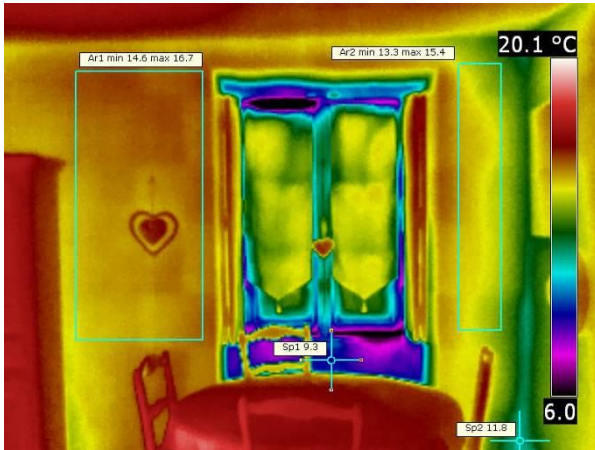
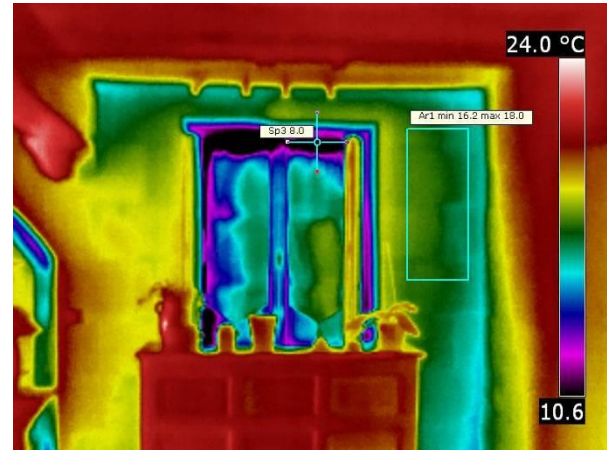
Les températures de surface intérieure de la cuisine (à gauche  $\approx 15^{\circ}\text{C}$ ) et du séjour (à droite  $\approx 17^{\circ}\text{C}$ ) sont comparées. Ces mesures confortent l'analyse du cliché précédent. L'enduit chaux-chanvre (cuisine) apparaît même ici plus « froid » que le mur nu (séjour). Attention : la température du séjour était supérieure de  $2^{\circ}\text{C}$  à celle de la cuisine le jour du diagnostic.

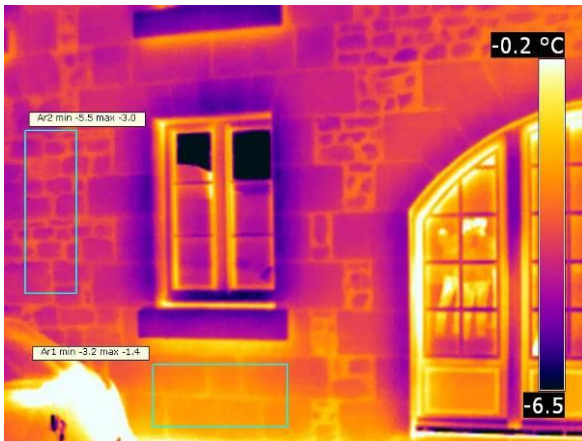
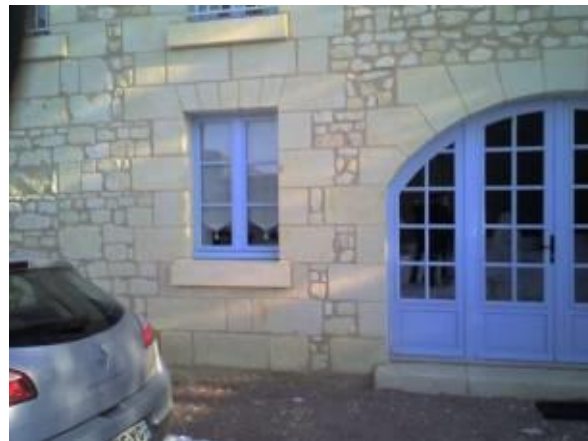
Sur la façade Sud, des déperditions importantes sont constatées au niveau du soubassement de la fenêtre dont l'épaisseur est faible (pierre de taille de 22 cm) par rapport au reste de la paroi (moellons de 55 cm).

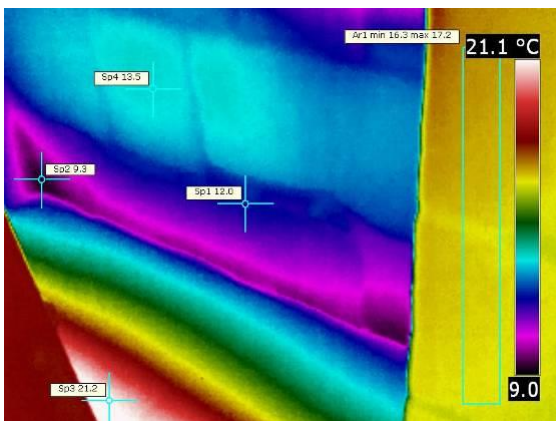
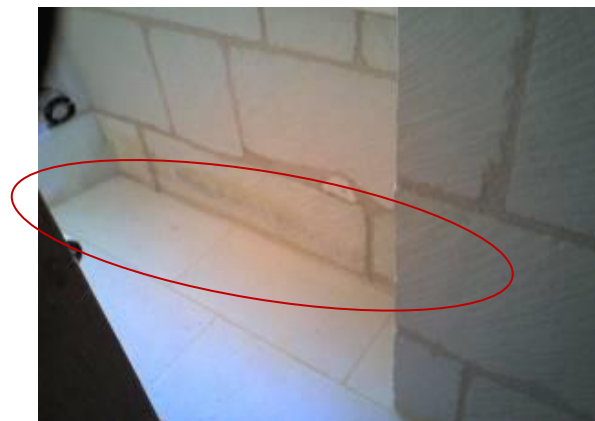
Façade Sud : l'amincissement de paroi sous les menuiseries que l'on retrouve très couramment dans le bâti ancien, crée des zones de paroi froide à l'intérieur du bâtiment ( $9$  à  $10^{\circ}\text{C}$  le jour du diagnostic) propice au développement de moisissures (cercle rouge)  
La présence de moisissures en ce point est confortée par les images ci-dessous.

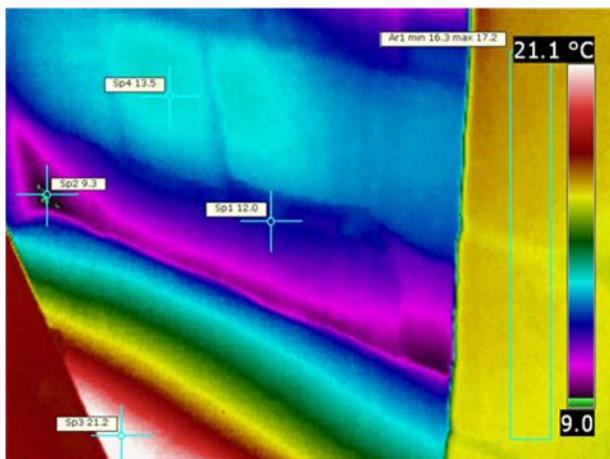
En effet, avec des températures de surface de mur de 9 à 11°C, pour une ambiance de 20°C et 50% d'humidité relative, le cliché de gauche (ci-dessous) montre que le risque de condensation en surface est très limité. En revanche, si l'humidité relative dans le séjour atteint 60% (cliché de droite), le risque de condensation (zone verte) couvre une surface importante du soubassement.

C'est sur cette surface que nous avons constaté des moisissures lors de notre passage.

Hr=50%, T=20°C  
Risque de point de rosée faible

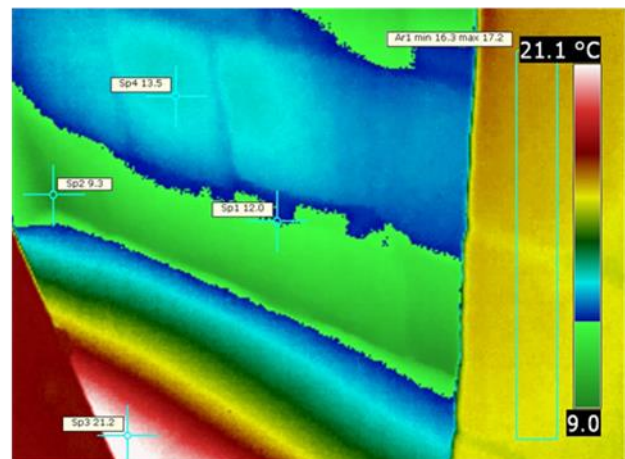
Hr=60%, T=20°C  
Risque de point de rosée élevé
