# Rapport action tuffeau

Réhabilitation énergétique des bâtiments en tuffeau – Etat de l'art et retours d'expérience

# CAHIER n°4

Gîte collectif - Lerné

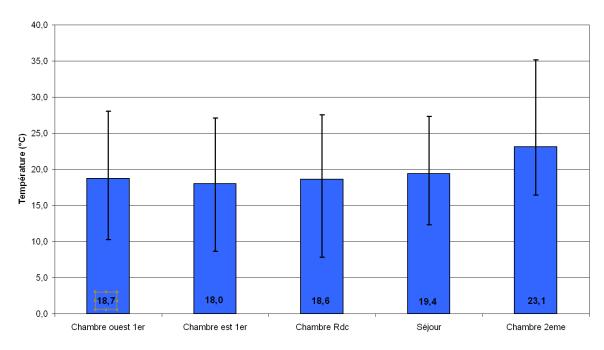
Figure 4-6 : Amplitude et moyenne de températures suivant les pièces sur la période de mesures (juin 2011 à avril 2012)

Sur la Figure 4-6 , les histogrammes représentent la moyenne sur l'ensemble de la période de mesure et les barres noires correspondent à l'amplitude de température observée dans la pièce.

Entre le rez-de-chaussée et le 1<sup>er</sup> étage, la moyenne de température est sensiblement la même. Le second étage se distingue par une moyenne de température nettement plus élevée (4 à 5°C par rapport aux autres pièces).

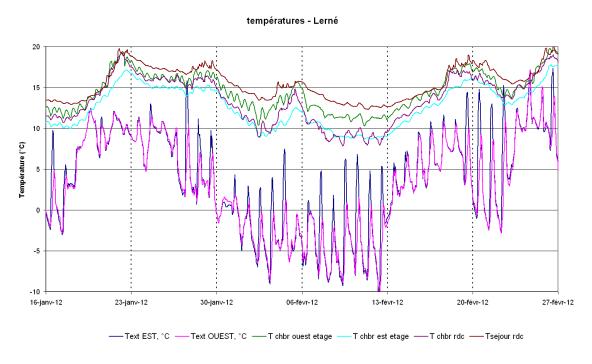
Figure 4-7 : Températures intérieures en période hivernale

L'occupation du gîte n'est pas constante au cours de l'année. En hiver, il n'est donc pas toujours chauffé. Nous voyons apparaître les périodes de chauffe sur la Figure 4-7 :

Nous pouvons donc observer le comportement du gite lorsqu'il n'est pas chauffé. Ainsi, même lorsque la température extérieure descend sous les -5°C (du 6 février au 13 février), la température intérieure se stabilise autour de 8 °C dans les chambres à l'Est (étage et rez-dechaussée), à 13 °C dans le séjour.

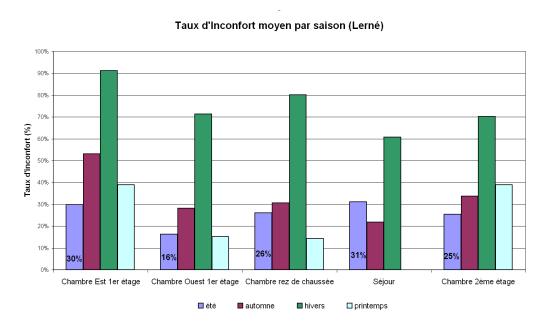
Figure 4-8: Taux d'inconfort dans les différentes pièces suivant les saisons

La Figure 4-8 présente les taux d'inconfort dans les différentes pièces du gîte en fonction des saisons. Les pièces peuvent être confortables sur certaines saisons et ne pas l'être sur d'autres.

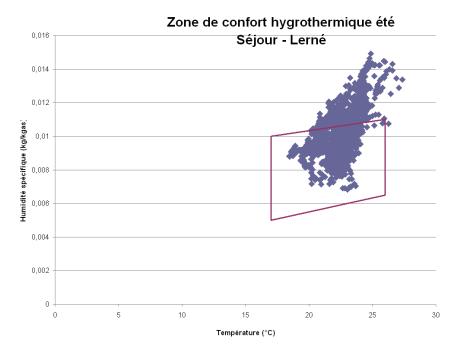
Figure 4-9 : Zone de confort hygrothermique du Séjour en été

Les Figure 4-9 et Figure 4-10 présentent les zones de confort hygrothermique du séjour et de la chambre au 2<sup>ème</sup> étage en été. Les taux d'inconfort sont de 31% pour le séjour et de 25% pour la chambre au 2<sup>ème</sup> étage.

Les causes de l'inconfort sont différentes dans les deux pièces. Le séjour présente une humidité élevée qui rend la pièce inconfortable. La chambre quant à elle souffre d'une température intérieure variable et chaude (pouvant atteindre 35°C).

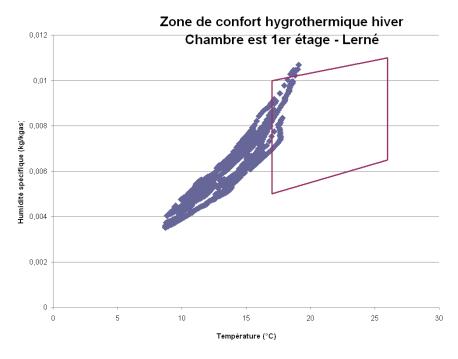
Figure 4-11 : Zone de confort hygrothermique de la chambre à l'Est au 1er étage en hiver

La chambre à l'Est au 1<sup>er</sup> étage présente le taux d'inconfort le plus élevé en hiver (>90%). La Figure 4-11 permet de voir qu'il s'agit de températures trop basses qui causent cet inconfort. Ceci est à mettre en lien avec l'occupation du gîte en hiver. Celui-ci n'est pas chauffé en permanence et totalement.
