Rapport action tuffeau

Réhabilitation énergétique des bâtiments en tuffeau – Etat de l’art et retours d’expérience

CAHIER n°5

Maison rurale – Cheviré le Rouge

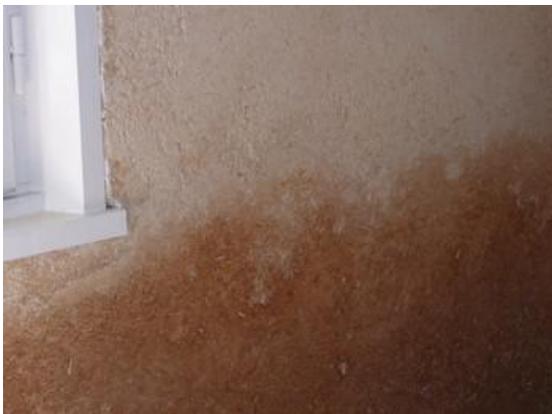
Sur la paroi Sud, le chaux-chaivre a changé de couleur en pied de mur, couleur rouille. Ce phénomène serait dû à un mauvais mélange de chaux-chaivre ou montrerait une humidité excessive.

Figure 2-14 : Coloration rouille de l'enduit chaux-chaivre, côté Sud

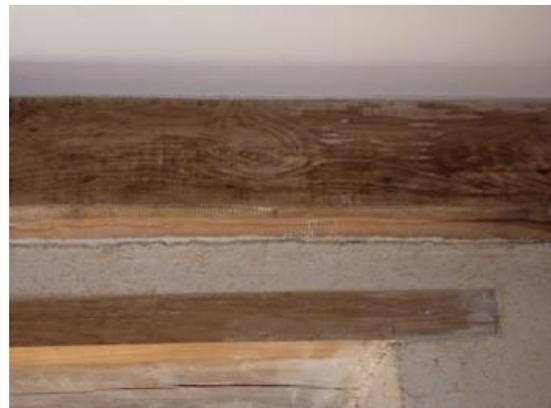
Figure 2-15 : Fente entre la poutre et l'enduit

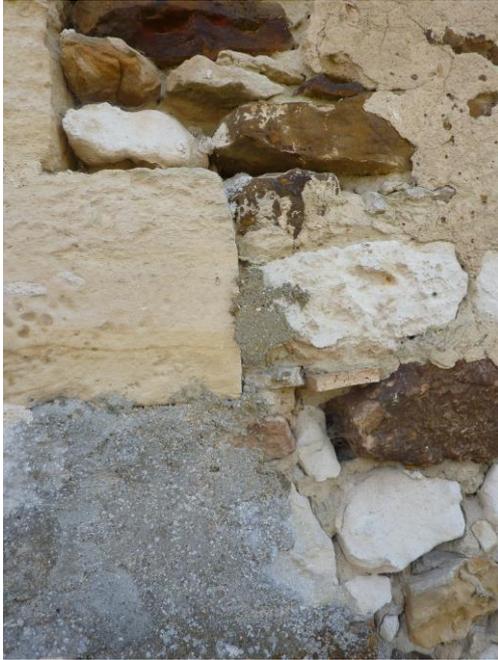
A l'extérieur, la façade est très détériorée : le tuffeau est très altéré par son contact direct avec des pierres ou du ciment moins tendres (figure 2-16).

Figure 2-16 : Tuffeau détérioré par la présence de pierres dures et de ciment

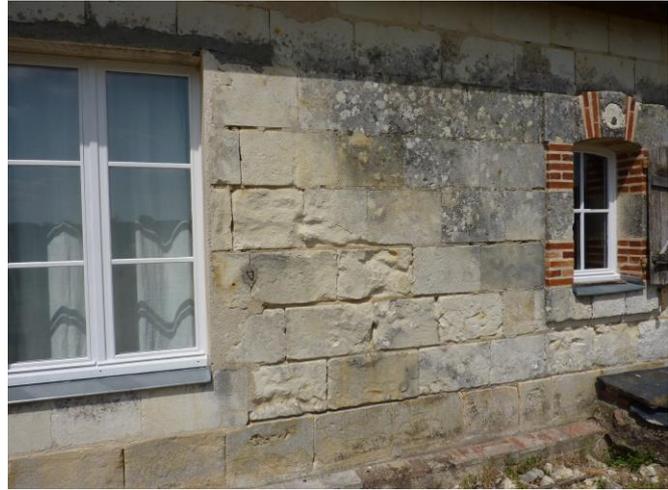
Au Sud, la façade présente des parties noircies dues au rayonnement solaire (figure 2-17).

Figure 2-17 : Différence d'altération de la pierre selon l'exposition au rayonnement solaire

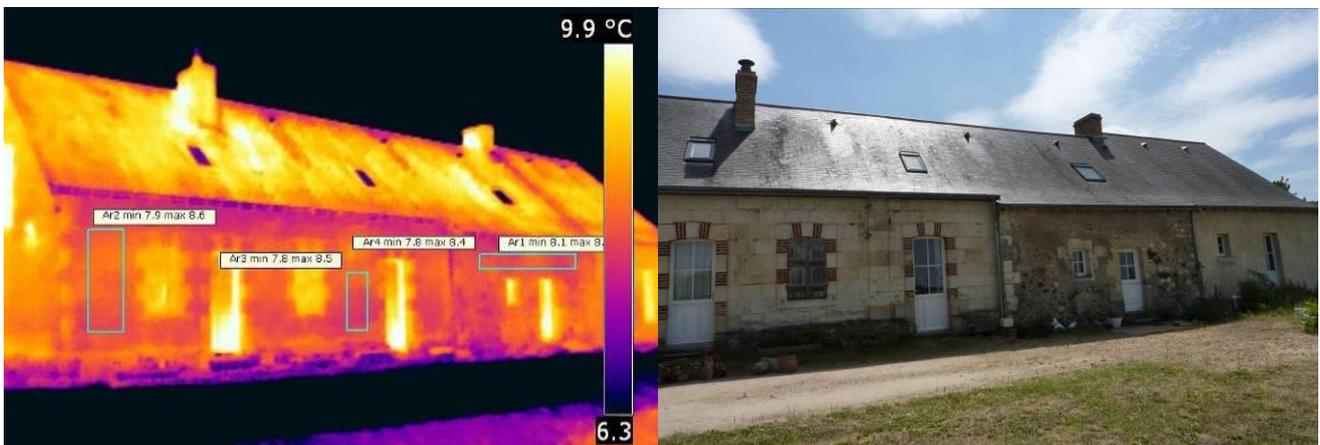
La figure 3-1 montre l'homogénéité des températures de surface entre les deux parties anciennes du bâtiment sur la façade sud, par l'extérieur.

Figure 3-1 : façade nord extérieur

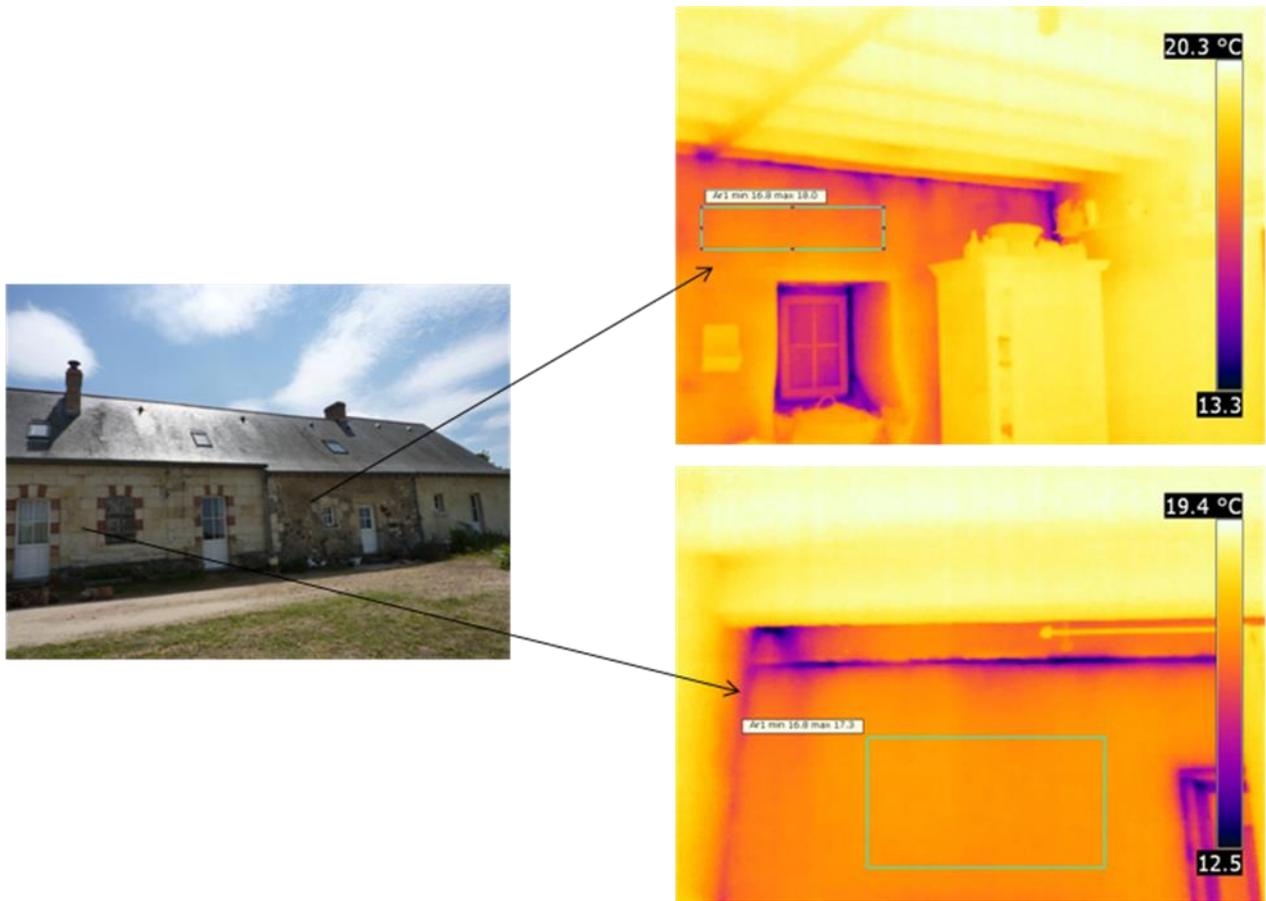
La vue de l'intérieur de cette même façade fait apparaître quelques ponts thermiques dans l'isolation par l'enduit chaux / chanvre : en plafond et autour des menuiseries.

Figure 3-2 : façade nord intérieur

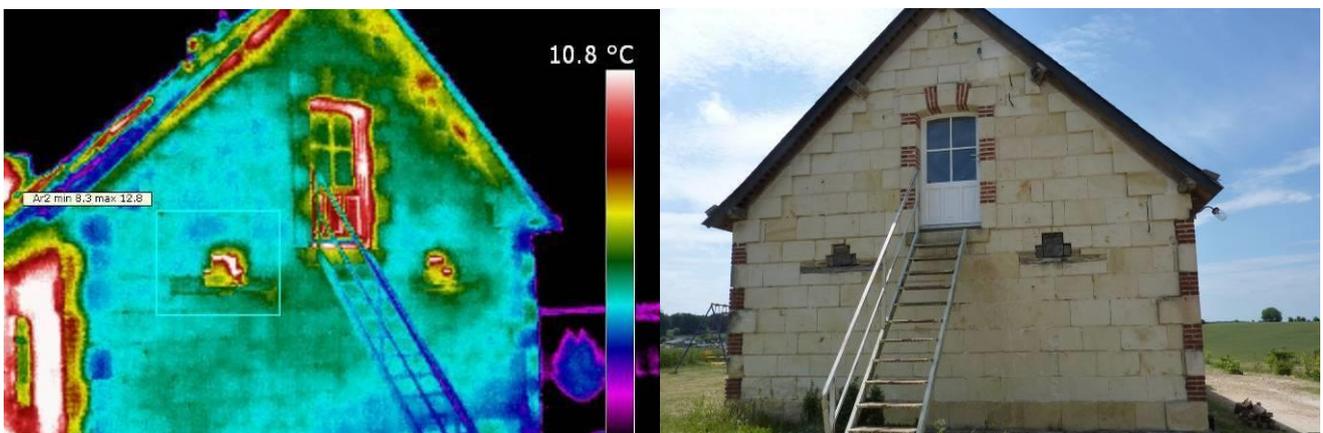
La façade est (figure 3-3) fait apparaître des déperdition thermique importante au droit des traversées de poutres, de la menuiserie et de la liaison pignon-bandes de rive.

Figure 3-3 : façade est

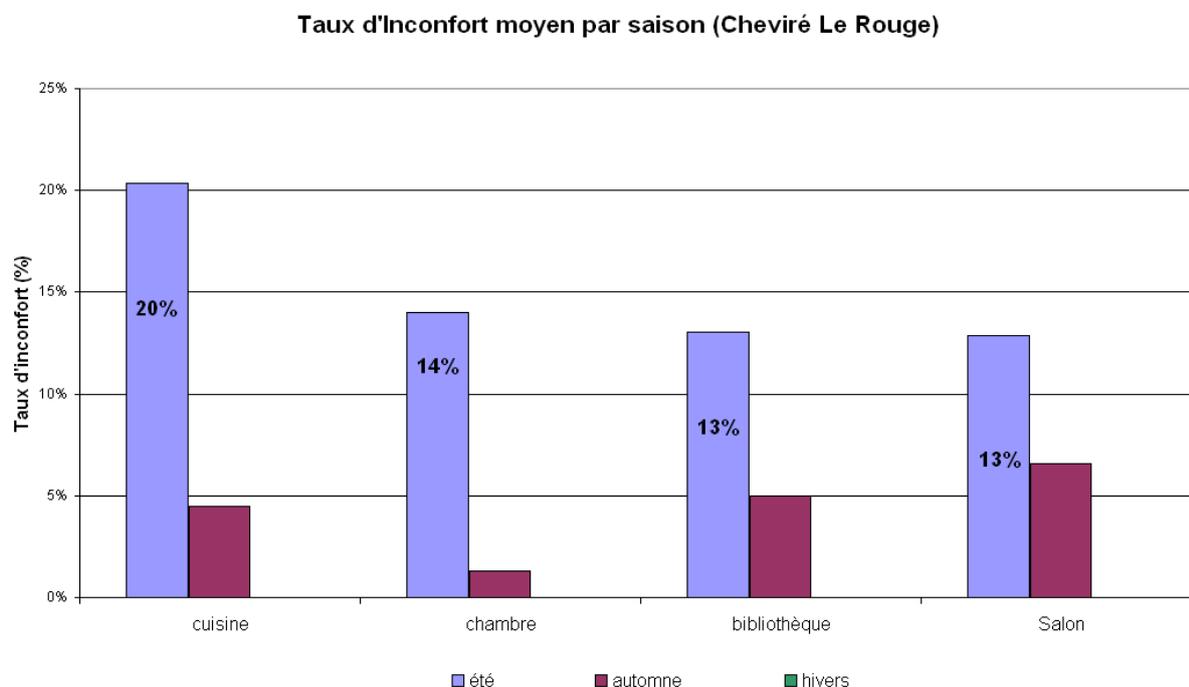
Figure 4-8 : Taux d'inconfort dans les pièces instrumentées en fonction des saisons

La Figure 4-8 montre que le bâtiment est globalement confortable : l'inconfort est inférieur à 20%. La cuisine est la pièce la moins confortable en été et le salon en automne. Un zoom est réalisé sur ces deux pièces pour analyser les causes de ces inconforts.

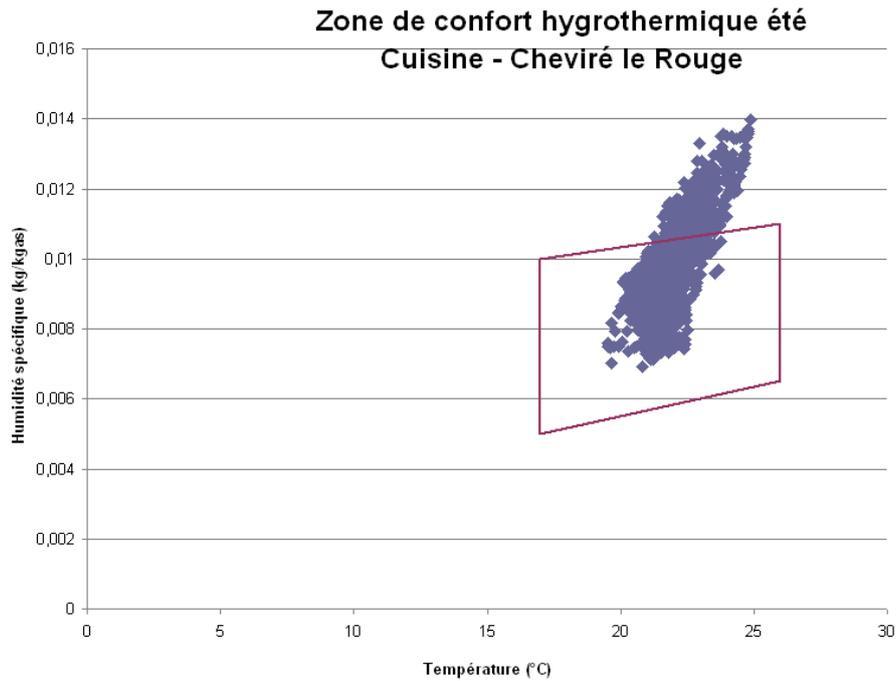
Figure 4-9 : Confort hygrothermique de la cuisine durant l'été 2011

La Figure 4-9 met en évidence que l'ensemble de l'inconfort constaté dans la cuisine est lié à l'humidité. En effet, les températures ne dépassent pas la limite haute de 26°C.

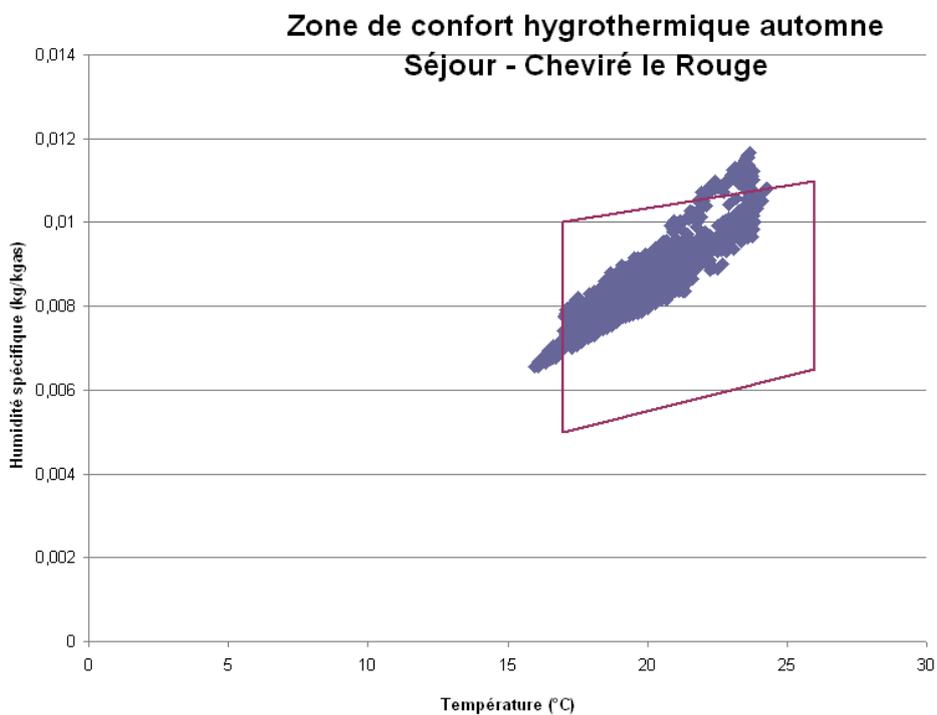
Figure 4-10 : Confort hygrothermique du séjour Durant l'automne 2011

Le séjour présente un inconfort en automne d'origine à la fois thermique et hydrique. La température intérieure se situe parfois en-dessous des 17°C. Il peut s'agir d'une la période de transition avant la mise en route du chauffage ou de périodes d'ouverture des fenêtres. Une humidité légèrement trop élevée est parfois également constatée dans cette pièce.
