Réhabilitation énergétique des bâtiments en tuffeau – Etat de l’art et retours d’expérience

CAHIER n°6

Maison de bourg – Gizeux

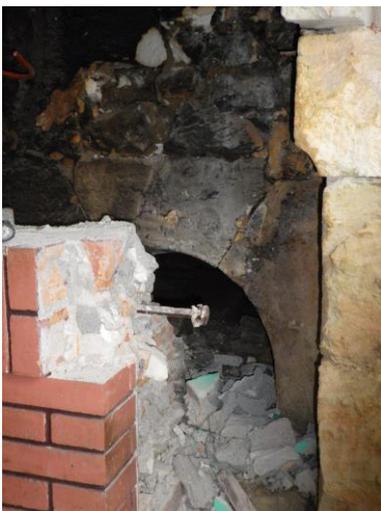
Figure 1-1 : Four à pain condamné par une cheminée

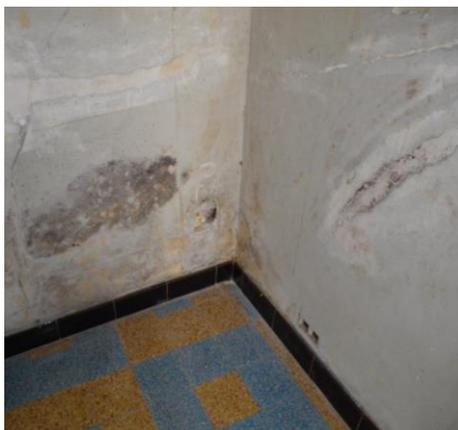
La maison n'est pas occupée actuellement. Depuis sa construction, les seuls systèmes de chauffage utilisés sont la cheminée et le four à pain. L'état des poutres et des plafonds est relativement bon mais on constate des traces d'humidité sur le mur Nord. Les autres parois ne présentent pas de désordres.

Figure 1-7 : Traces d'humidité dans le coin Nord-Est de la pièce secondaire

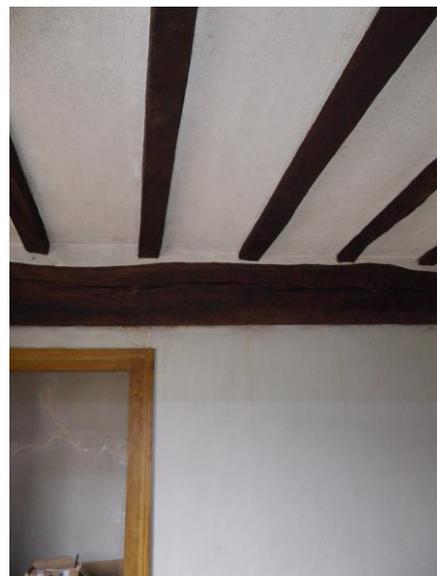
Figure 1-8 : Plafond sans désordre

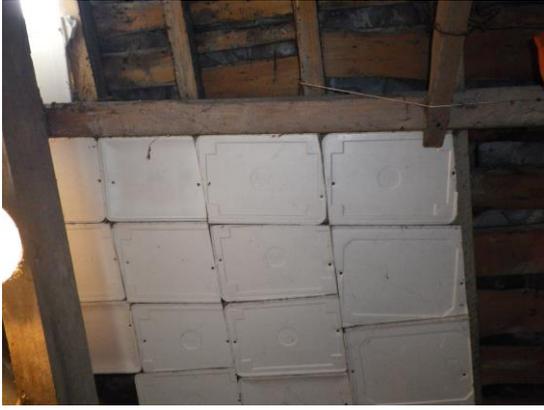
La toiture n'est pas isolée. On retrouve ponctuellement du polystyrène issu de caissettes (figure 1-13).

Figure 1-13 : Isolation sommaire par des caissettes de poissons en polystyrène

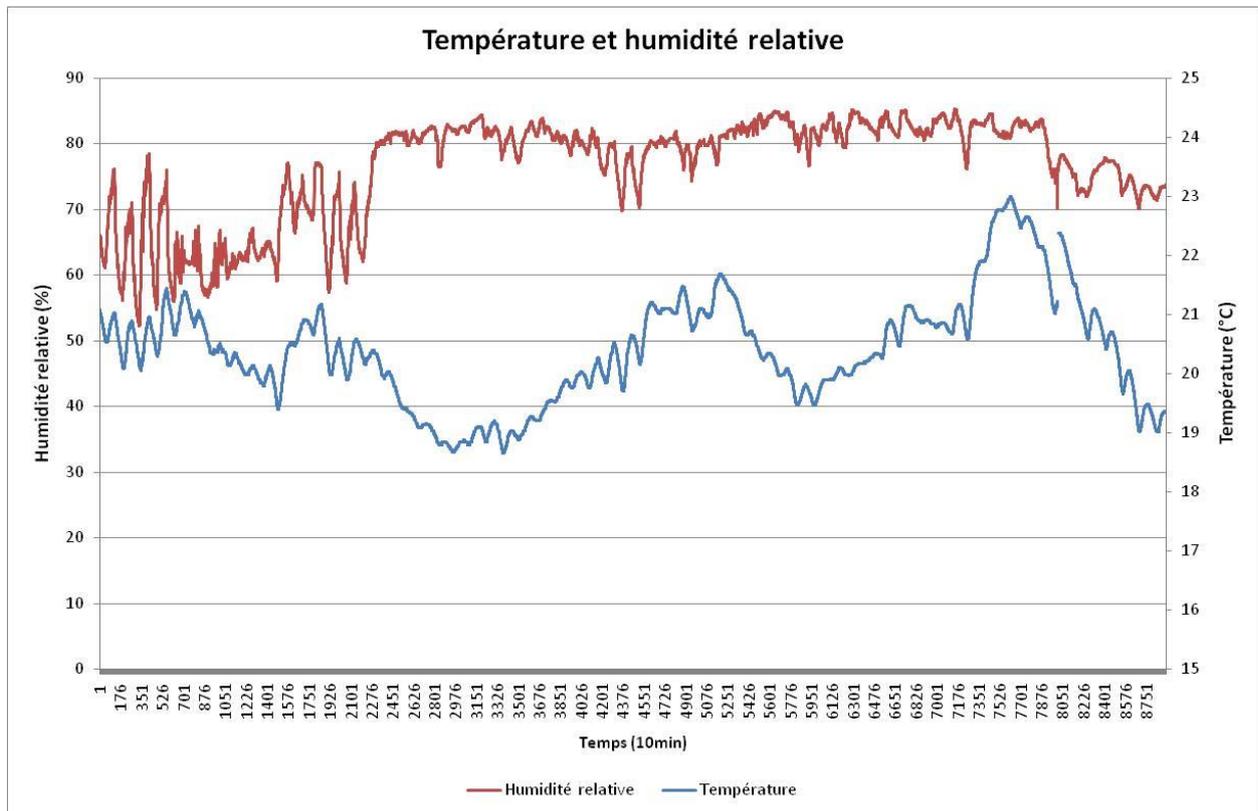
La Figure 2-5 présente la température et l'humidité relative mesurées au sein de la lame d'air du 1/07/11 au 31/08/11. Au niveau du point 2200 (15/07/11), une différence de comportement est observée. L'humidité relative augmente fortement et se stabilise aux alentours des 80% contre 65% auparavant. La température présente une variation moins prononcée.

Figure 2-5 : Température et humidité relative mesurées dans la lame d'air

Cette observation s'explique par l'arrêt de la ventilation de la lame d'air. En effet, les entrées d'air de la lame d'air ont été bouchées. Il n'y a donc plus de source d'humidité à part les transferts dans les matériaux.
