# Rapport action tuffeau

*Réhabilitation énergétique des bâtiments en tuffeau – Etat de l’art et retours d’expérience*

## CAHIER n°7

*Maison troglodyte – Montsoreau*

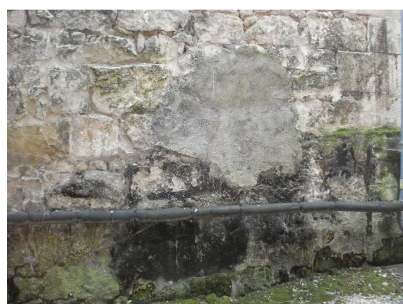
Les murs sont en moellons de tuffeau, anciennement recouvert d'un enduit à pierres vues. Cet enduit a été retouché à la chaux hydraulique en 2009 et est déjà détérioré en surface. Les chaînages sont en pierres de taille et le soubassement était en enduit de ciment.

Figure 1-1 : Enduit ciment

La façade a été restaurée par des changements de pierre lorsqu'elles étaient trop abîmées pour être conservées et par un rejointoiement. L'enduit ciment présent en soubassement a été retiré.

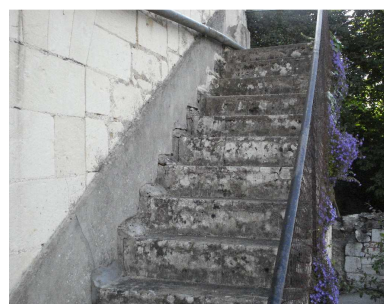
Figure 1-3 : Soubassement recouvert de ciment

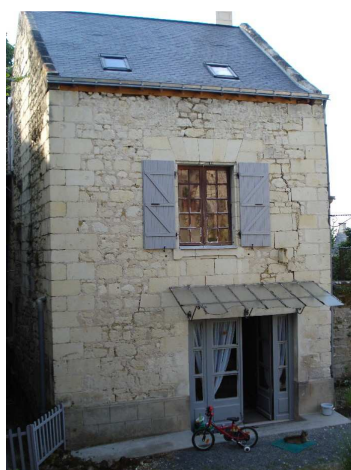
Figure 1-4 : Façade Ouest avec fissuration

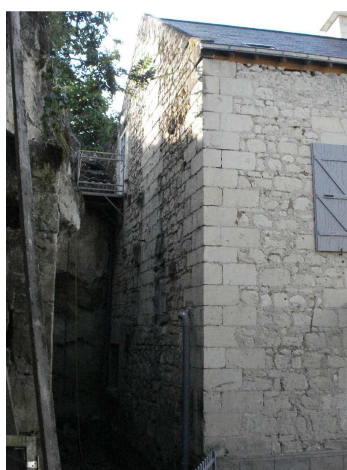
Au Nord, la maison est troglodytique et présente un fort taux d'humidité (présence de salpêtre sur les murs) du aux écoulements des eaux pluviales en surface. Les pièces sont jugées froides par les occupants.

Figure 1-5 : Partie troglodyte à gauche

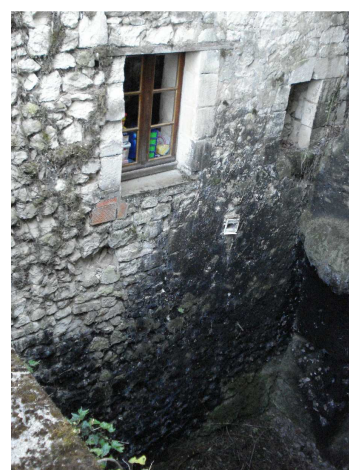
Figure 1-6 : Encroûtement

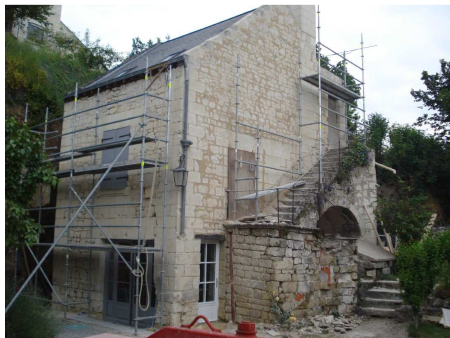
Figure 1-7 : Restauration de la façade

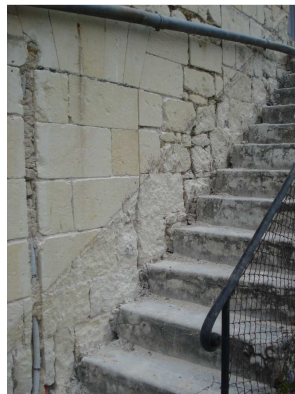
Figure 1-8 : Retrait de l'enduit ciment

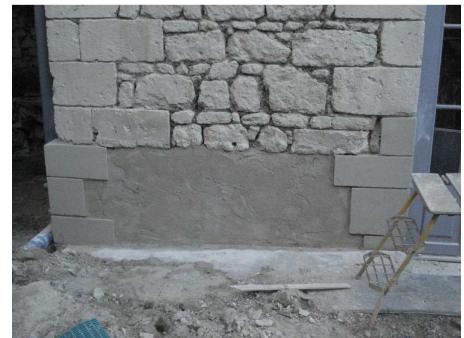
Figure 1-9 : Remplacement de pierres

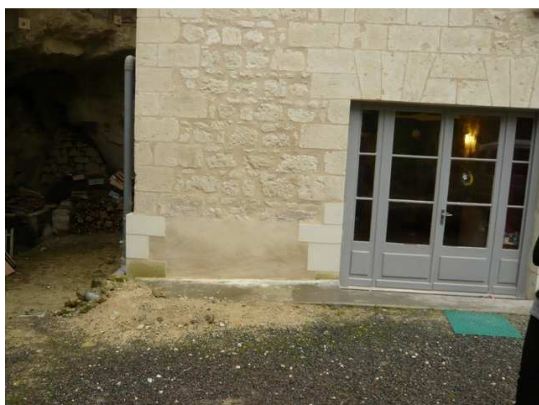
Après le ravalement des façades, l'apparition de moisissures fut rapide. La présence de remontées capillaires est mise en évidence. En effet, de l'humidité est aussi constatée dans le coin de la cuisine et sur les murs. Le prochain objectif est donc le traitement des remontées capillaires par la mise en place d'un drain.

Figure 1-11 : Façade avec traces de moisissures (en bas à gauche) liées à l'humidité après ravalement de la façade

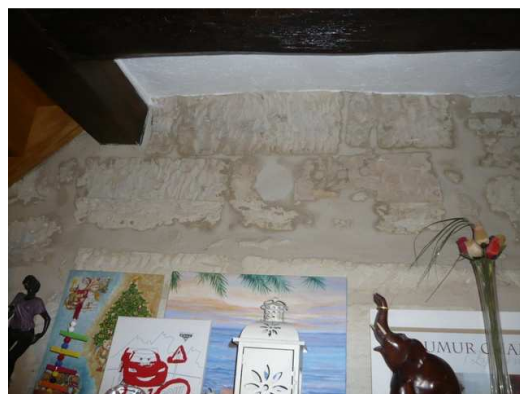
Figure 1-12 : Traces d'humidité sur le mur intérieur

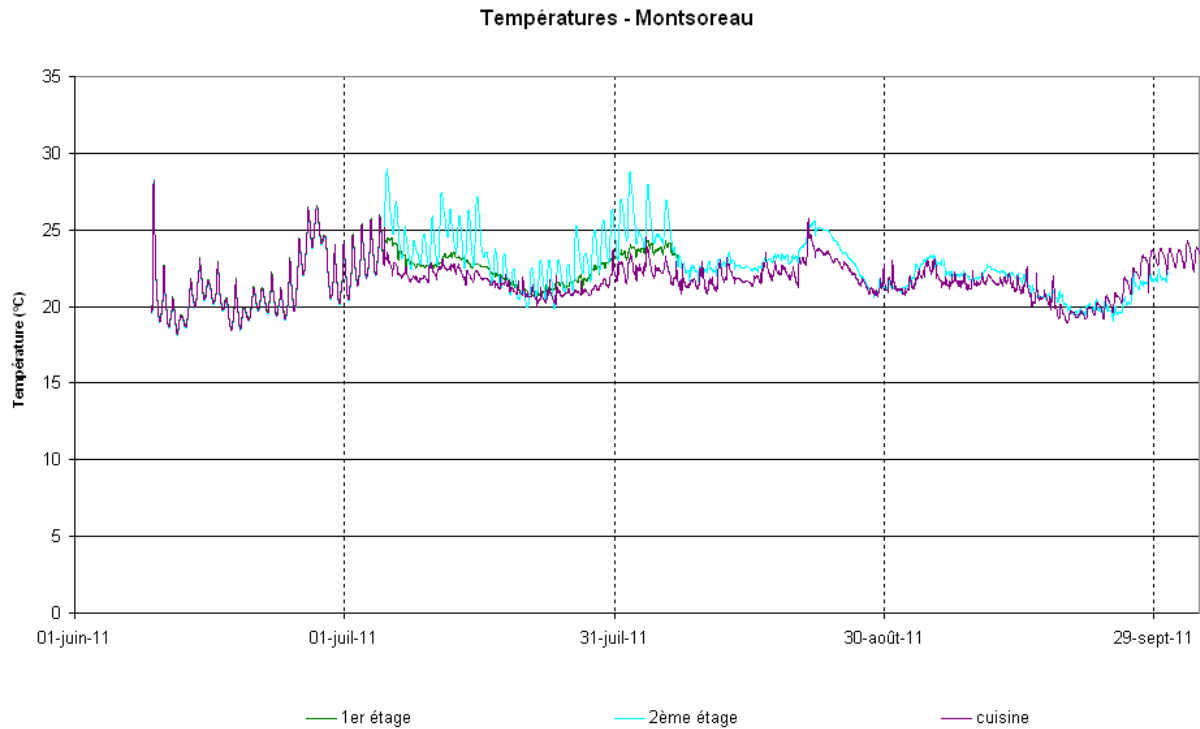
**Figure 2-2 : Évolution des températures intérieures durant l'été 2011**

La Figure 2-2 met en évidence la différence de comportement entre les pièces : la pièce au 1<sup>er</sup> étage présente une très faible variation de la température au contraire de la pièce au second étage. Un zoom sur quelques jours de juillet est présenté figure 2-3.

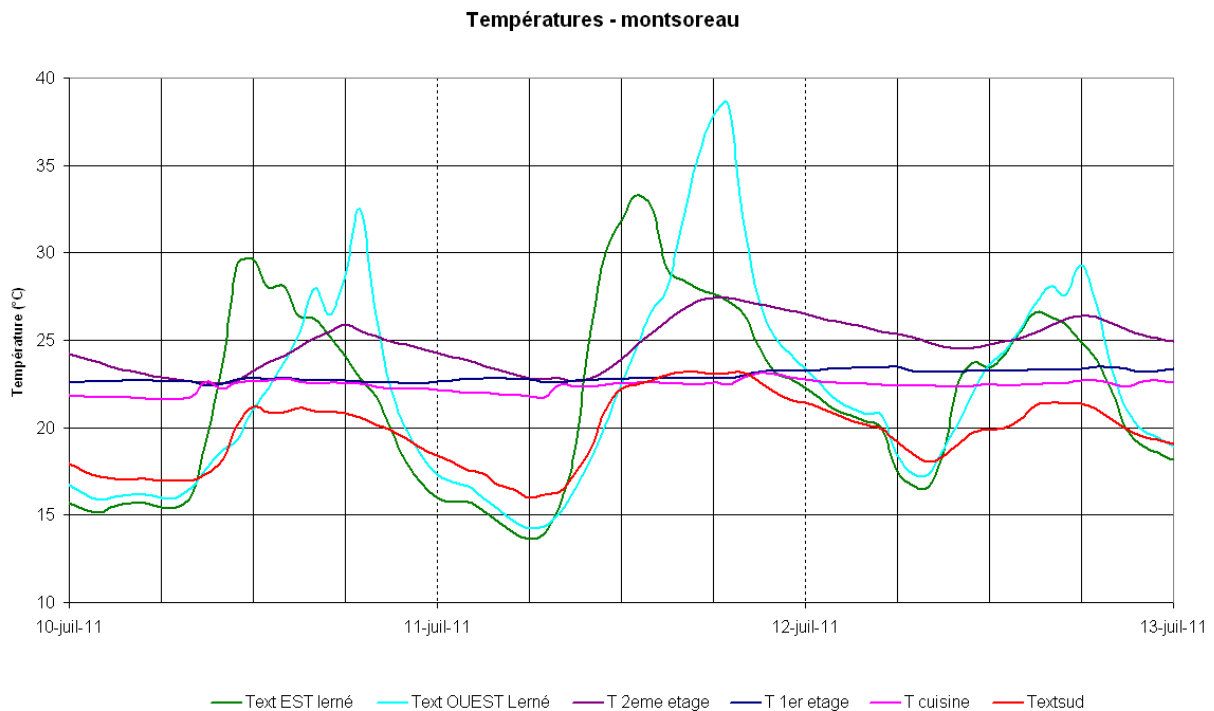
**Figure 2-3 : Évolution des températures intérieures : zoom du 10 au 13 juillet 2011**

La comparaison de la température extérieure mesurée sur site (en rouge) et la température extérieure mesurée sur d'autre site (Lerné par exemple) montre que le positionnement de la sonde de température ne rend pas compte de manière satisfaisante des conditions météo. Les températures extérieures mesurées sur le site de Lerné (cahier 4) seront donc utilisées pour l'analyse.

Le comportement différent de la chambre au 2<sup>ème</sup> étage est mis en évidence sur la Figure 2-3. La variation des températures est plus importante que pour les deux autres pièces. Cette observation s'explique par la géométrie du bâtiment : le rez-de-chaussée et le 1<sup>er</sup> étage sont troglodyte alors que le second étage est en partie sous-toiture.

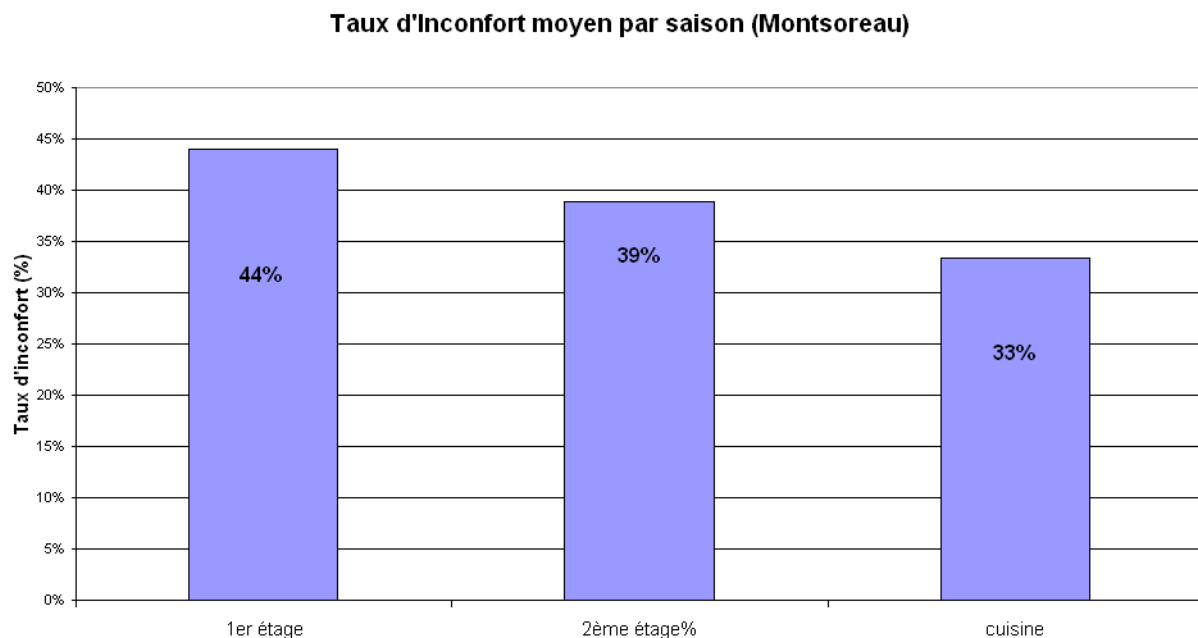
**Figure 2-4 : Taux d'inconfort par pièce durant l'été 2011**

Les différentes pièces instrumentées présentent un taux d'inconfort similaire. Ce taux est important. Le confort hygrothermique est représenté dans plusieurs pièces instrumentées sur les graphiques suivants. Ils présentent l'humidité spécifique (quantité d'eau dans un kg d'air sec) en fonction de la température. Les limites de la zone de confort sont tracées en rouge.

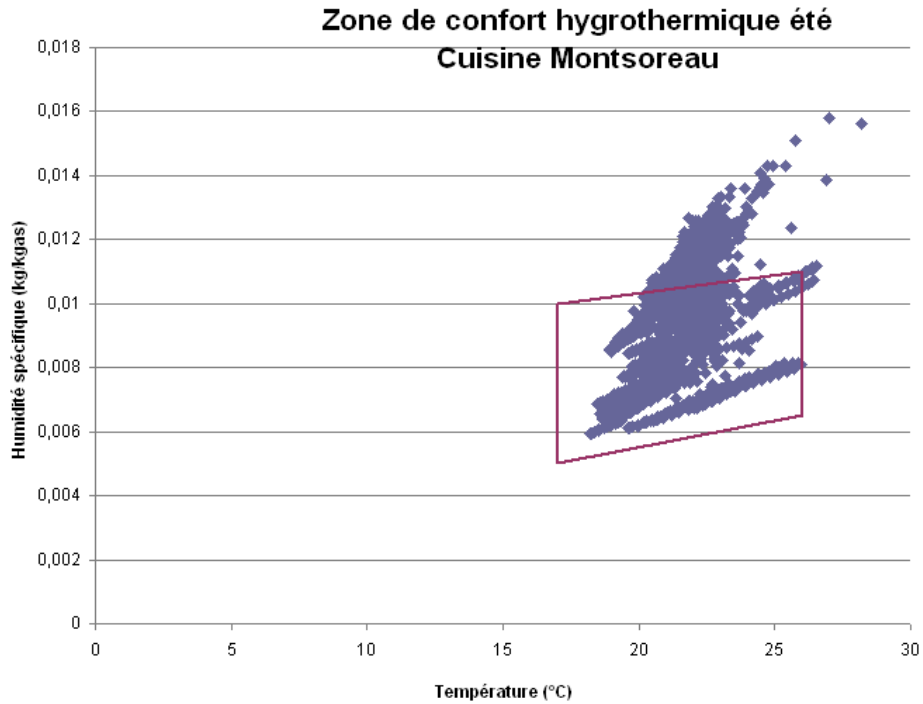
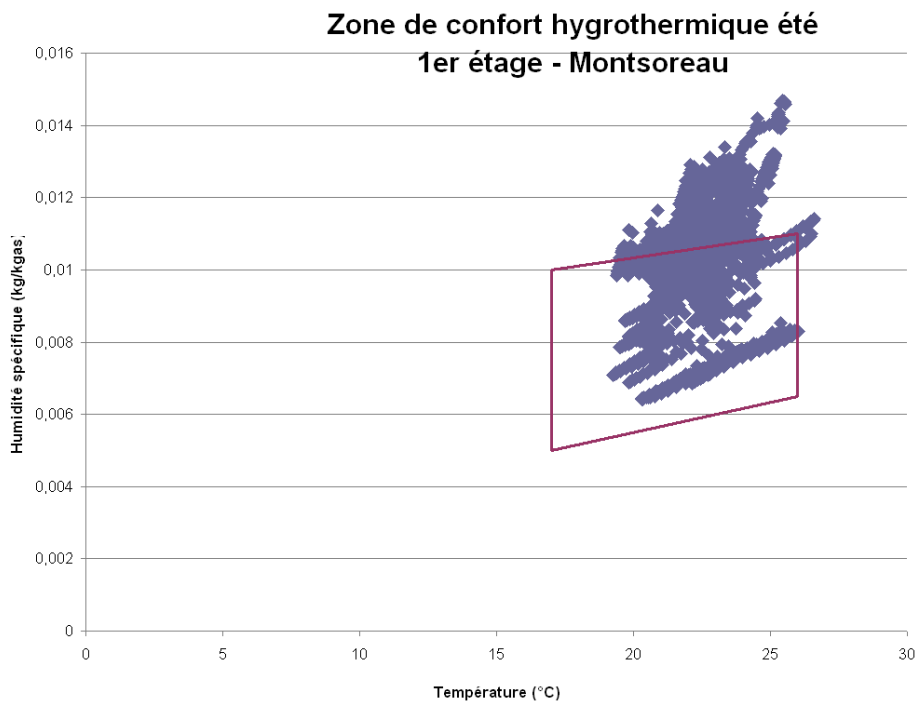
Figure 2-5 : Confort hygrothermique de la cuisine durant l'été 2011

Figure 2-6 : Confort hygrothermique de la pièce du 1er étage durant l'été 2011

Les pièces du rez-de-chaussée et du 1<sup>er</sup> étage (partie troglodytique) ont un inconfort d'origine hygrique principalement. En effet, les points hors zone se situent principalement au-dessus de la limite haute en humidité. Il est aussi possible de noter que les températures de la pièce du 1<sup>er</sup> sont plus élevées que celles de la cuisine.

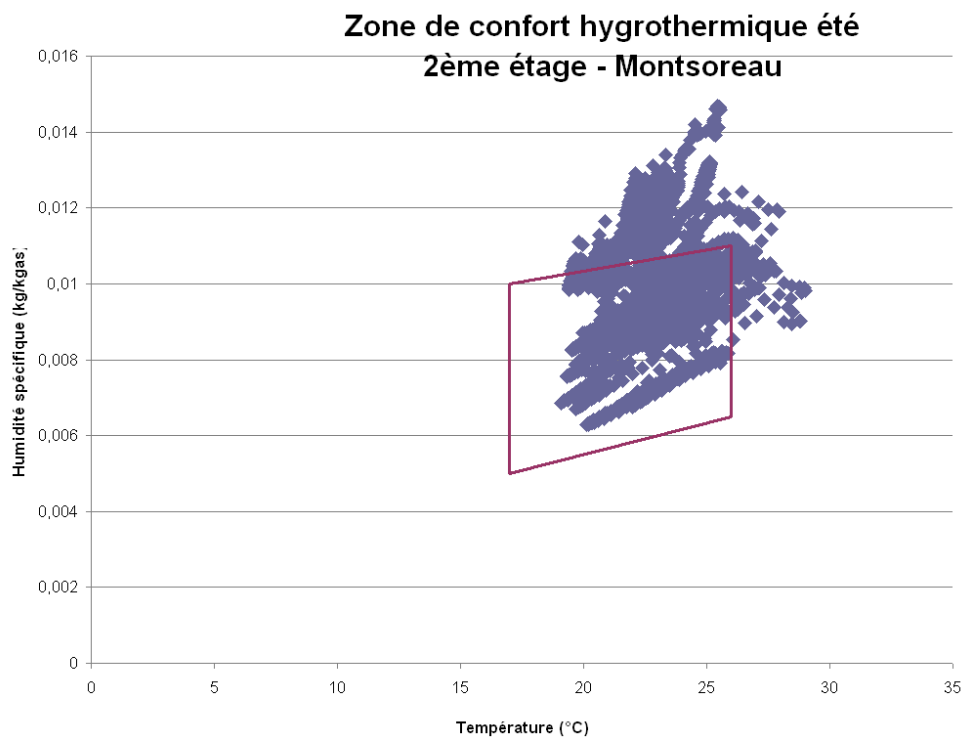
**Figure 2-7 : Confort hygrothermique de la pièce du 2ème étage durant l'été 2011**

Au second étage, une partie de l'inconfort est liée à des températures trop élevés, l'autre partie est liée à une humidité trop importante.
