# Rapport action tuffeau

*Réhabilitation énergétique des bâtiments en tuffeau – Etat de l’art et retours d’expérience*

## CAHIER n°9

*Maison troglodyte – Villaines les rochers*

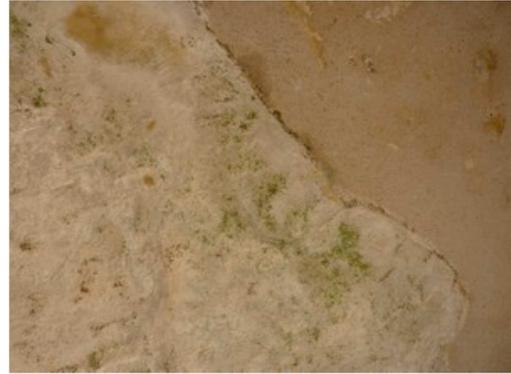
Figure 2-2 : Plafond de l'entrée : jonction pierre du troglodyte et chaux hydraulique

Le plafond de l'entrée troglodyte a été restauré par un enduit à la chaux NHL.

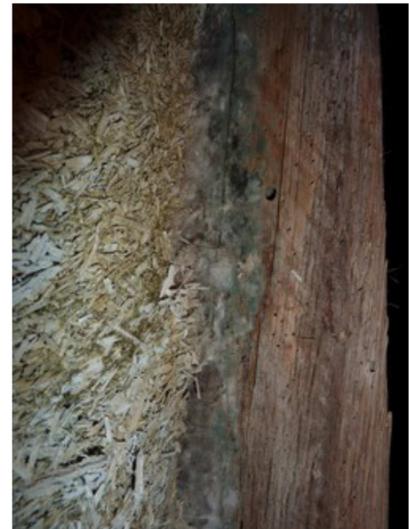
Figure 2-10 : Moisissures dues au dégagement d'humidité du mortier qui sèche

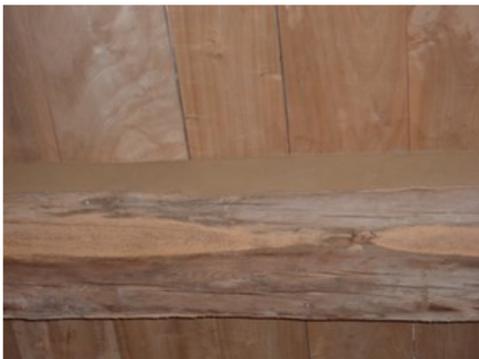
Trois poutres existantes en peuplier portent le plancher en peuplier. Les différences de niveau dues au fléchissement des poutres ancienne est rattrapé par un enduit terre couleur terre.

Figure 2-16 : Enduit terre pour dissimuler les différences de niveaux
