# Reportage Photos

Pont de Noirmoutier

Demande d'examen au cas par cas  
préalable à la réalisation d'une étude  
d'impact – CERFA 141734\*02

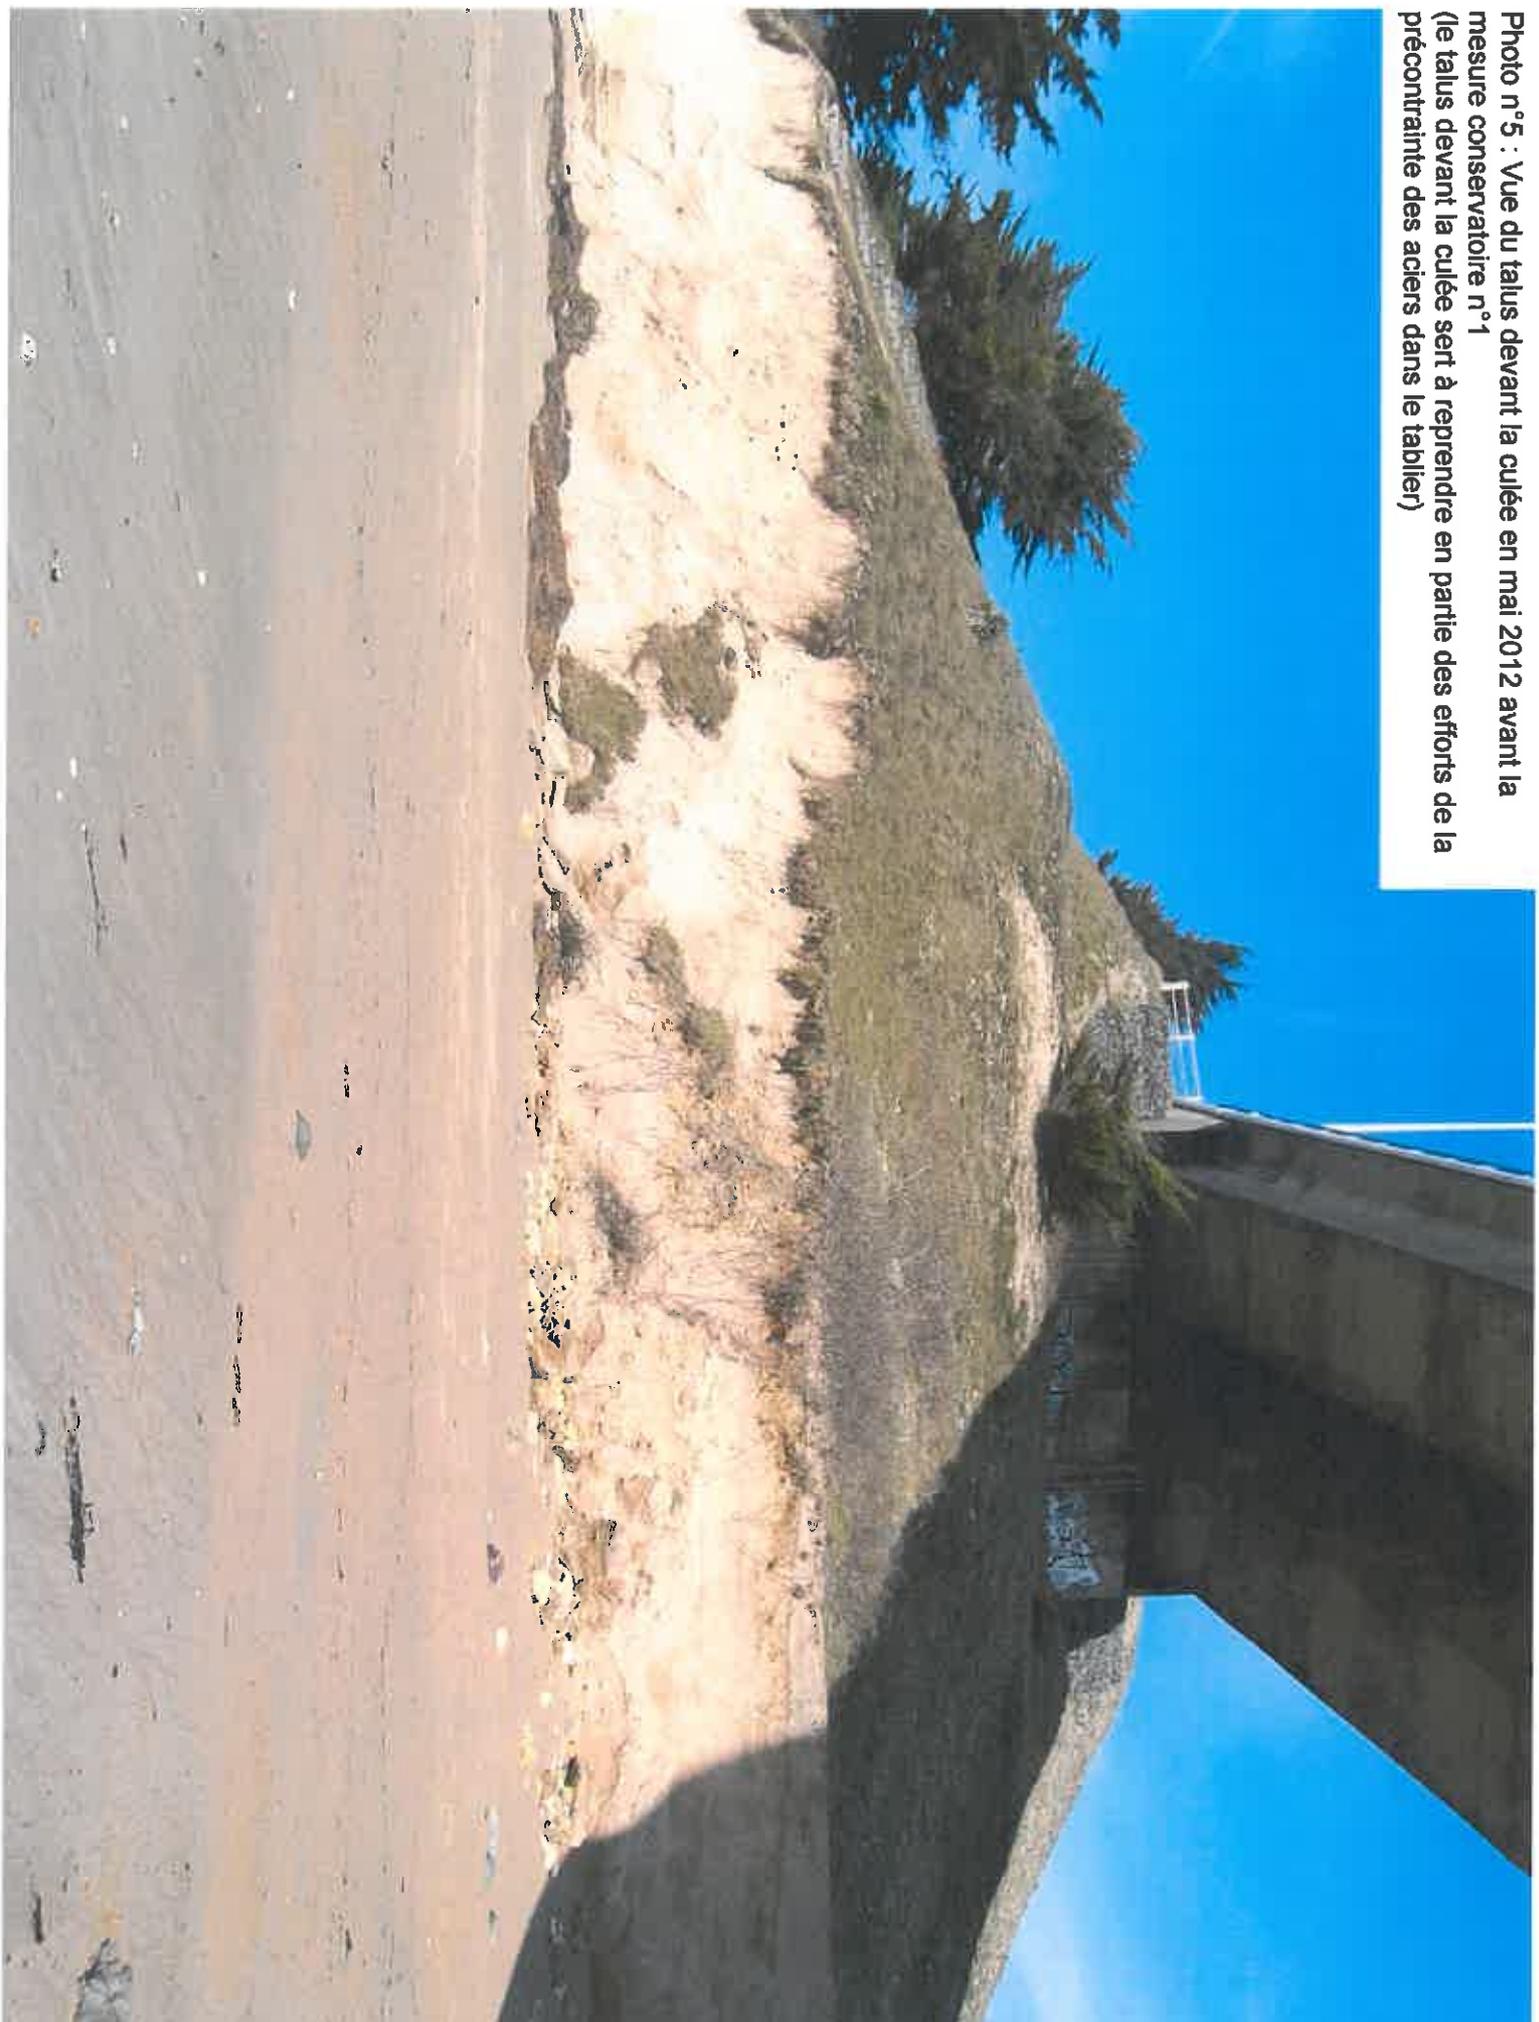
**Photo n°6 : Vue du talus devant la culée en mai 2012 avant la mesure conservatoire n°1 (le talus devant la culée sert à reprendre en partie des efforts de la précontrainte des aciers dans le tablier)**
