USIV
FICHES ET CARTES DES OUVRAGES

Nom de la commune: Saint-Brévin les Pins

Lieu-dit : Le Nez de Chien

N° de référencement : USIV – O1

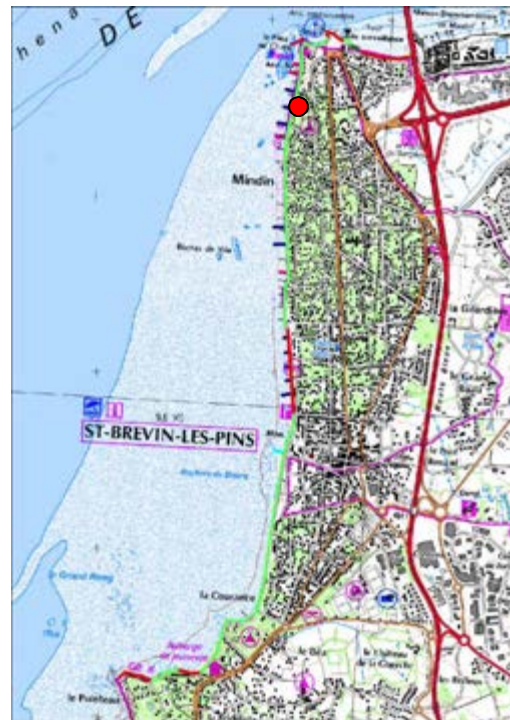
GENERALITES
Date visite terrain : 10/02/09
Nom de la commune: Saint-Brévin les Pins Lieu-dit : Mindin
N° de référencement : USIV – O5

DESCRIPTIF VISUEL DE L'ETAT DE L'OUVRAGE
Descriptif général de l'ouvrage : Mur en maçonnerie avec couronnement en béton armé fondé sur des puits en béton. Une protection en enrochements est parfois présente en pied du mur, dans les zones qui semblent le plus attaquées par la mer.
Pathologies observables : Fissures et fractures localisées, notamment sous le couronnement parfois arraché et déplacé, disjointoiement et érosion généralisés des pierres de parement, affouillement localisé plus ou moins important.
Etat général de l'ouvrage : Etat général apparent moyen, ouvrage localement en mauvais état subissant fortement les efforts de la mer.

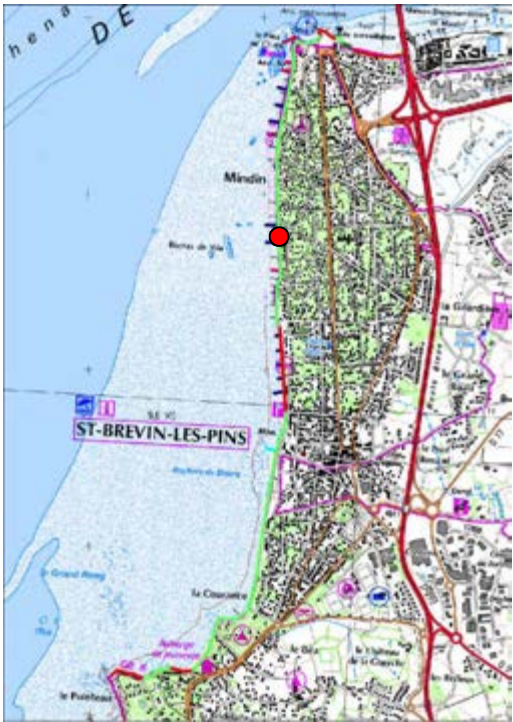
GENERALITES
Date visite terrain : 10/02/09
Nom de la commune: Saint-brévin les Pins Lieu-dit : Mindin
N° de référencement : USIV – O9

DESCRIPTIF VISUEL DE L'ETAT DE L'OUVRAGE
<p>Descriptif général de l'ouvrage : Mur en maçonnerie avec corniche et couronnement en béton armé, une protection en enrochements est présente en pied de l'ouvrage.</p>
<p>Pathologies observables : Légère altération généralisée des joints des pierres de parement, on observe localement des fissures et une partie de corniche arrachée.</p>
<p>Etat général de l'ouvrage : Bon état général apparent.</p>

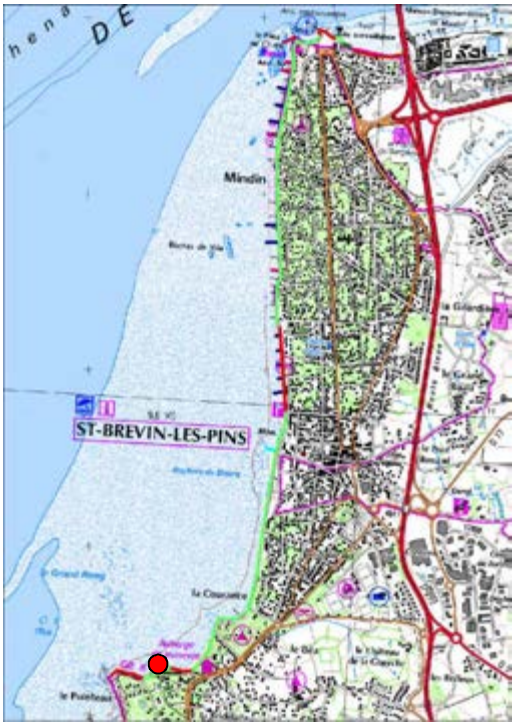
GENERALITES
Date visite terrain : 10/02/09
Nom de la commune: Saint-brévin les Pins Lieu-dit : Entre la Courance et le pointeau
N°de référencement : USIV – O16

DESCRIPTIF VISUEL DE L'ETAT DE L'OUVRAGE
Descriptif général de l'ouvrage : Mur en maçonnerie ancien, de faible hauteur apparente, recouvert d'une couche de béton en tête. Il est envahi par la végétation par endroits.
Pathologies observables : On observe un disjointoiement généralisé, localement des fissures et des fractures sont visibles. La couche de béton est arrachée par endroits.
Etat général de l'ouvrage : Mauvais état général apparent.

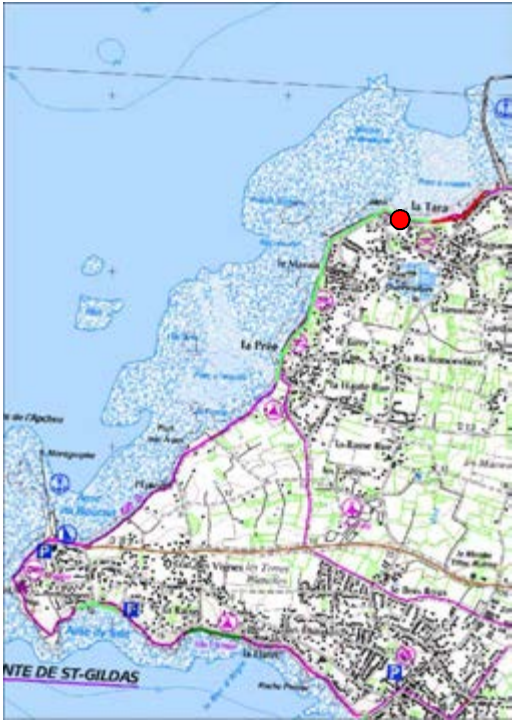
GENERALITES
Date visite terrain : 12/02/09
Nom de la commune: La Plaine sur Mer Lieu-dit : La Tara
N° de référencement : USIV – O30

DESCRIPTIF VISUEL DE L'ETAT DE L'OUVRAGE
Descriptif général de l'ouvrage : Mur en maçonnerie avec couronnement en béton armé, le pied du mur est parfois protégé d'enrochements.
Pathologies observables : De manière générale, on relève une érosion des pierres de parement en pied d'ouvrage. Localement, du disjointoiement, des fissures et de l'affouillement sont visibles.
Etat général de l'ouvrage : Bon état général apparent.

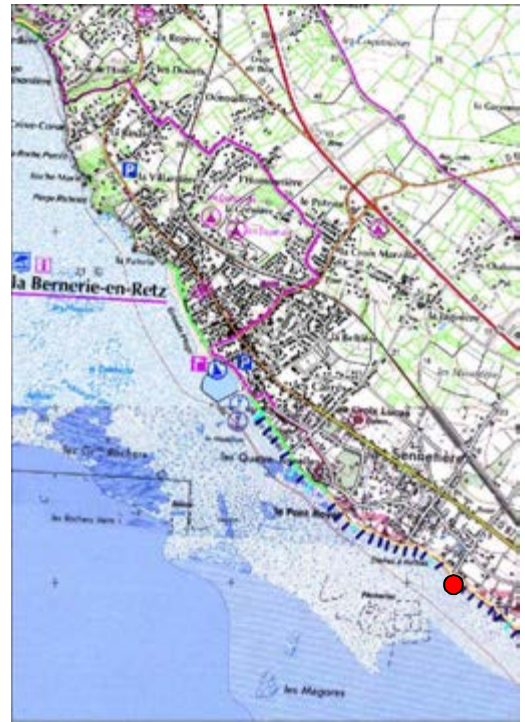
GENERALITES
Date visite terrain : 11/02/09
Nom de la commune: La Bernerie en Retz Lieu-dit : La Sennetière (ouvrages n°24)
N° de référencement : USV – O29

DESCRIPTIF VISUEL DE L'ETAT DE L'OUVRAGE
Descriptif général de l'ouvrage : Ouvrage hydraulique en béton armé.
Pathologies observables : Erosion généralisée de la surface du béton, fissures localisées.
Etat général de l'ouvrage : Bon état général apparent.

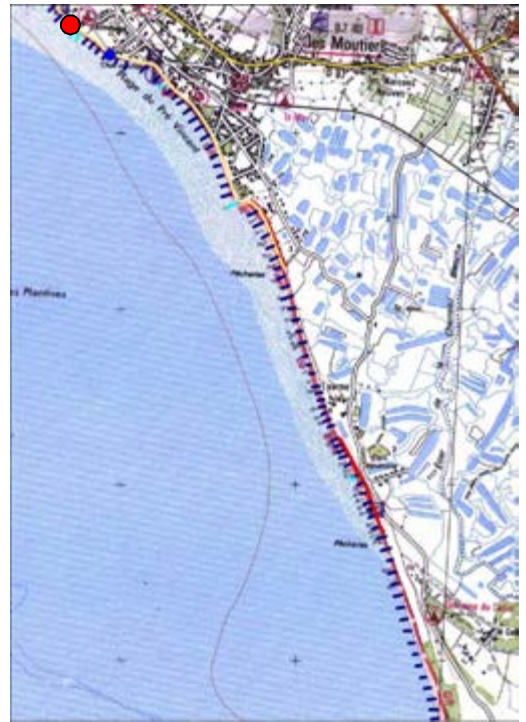
GENERALITES
Date visite terrain : 11/02/09
Nom de la commune: La Bernerie en Retz Lieu-dit : La Sennetière (ouvrages n°33, n° 36 et n°37)
N° de référencement : USV – O32

DESCRIPTIF VISUEL DE L'ETAT DE L'OUVRAGE
Descriptif général des ouvrages : Ouvrages hydrauliques en béton armé de différentes tailles et formes, situé en arrière (au Sud) d'un épi bois.
Pathologies observables : On observe une érosion généralisée de la surface du béton. Fissures, fractures et arrachement localisés.
Etat général des ouvrages : Mauvais état général apparent.

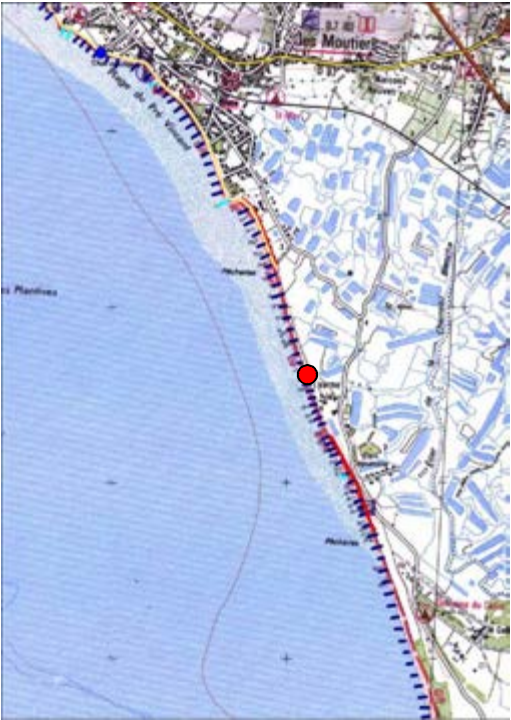
GENERALITES
Date visite terrain : 12/02/09
Nom de la commune: Les Moutiers en Retz Lieu-dit : Lyorne (ouvrages n°70 à n°79)
N° de référencement : USV – O43

DESCRIPTIF VISUEL DE L'ETAT DE L'OUVRAGE
Descriptif général de l'ouvrage : Epis en bois avec poutre de couronnement, ils sont renforcés par des plaques de bois sur leur face Nord et des enrochements en pied sur leur face Sud ou leurs deux faces. Les ouvrages n°70, n°72 et n°73 ont été renforcés dans leur partie haute par un tronçon neuf.
Pathologies observables : Epis n°70 à n° 76 : vieillissement avancé du bois, pourrissement, éclatement, arrachement, fissures, oxydation des attaches. Epis n°77 à n° 79 : léger vieillissement et pourrissement du bois en partie basse, oxydation des attaches.
Etat général de l'ouvrage : Etat général apparent mauvais pour les ouvrages n°70 à n°76 et bon état pour les ouvrages n°77 à n°79.

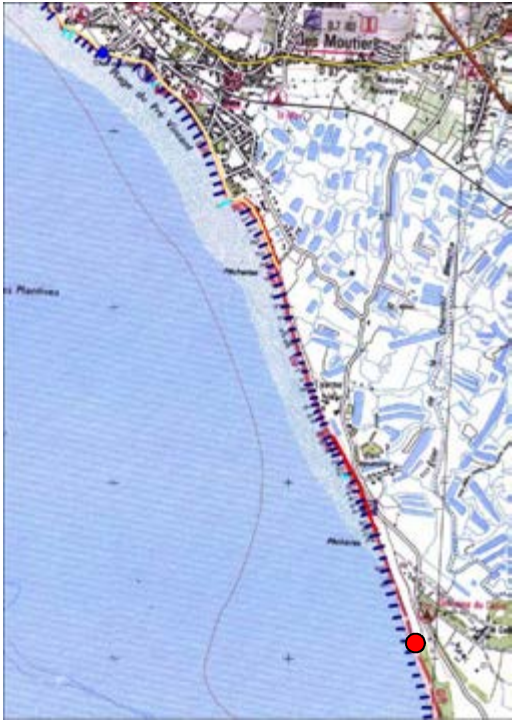
GENERALITES
Date visite terrain : 12/02/09
Nom de la commune: Les Moutiers en Retz Lieu-dit : Bourgneuf en Retz (ouvrages n°102 à n°114)
N° de référencement : USV – O48

DESCRIPTIF VISUEL DE L'ETAT DE L'OUVRAGE
Descriptif général des ouvrages : Epis en bois avec poutre de couronnement, ils sont renforcés par des enrochements en pied sur leur face Sud ou leurs deux faces, ainsi que pour certains, par des plaques de bois sur leur face Nord. La partie haute des épis n°112 et n°113 a été reconstruite et réhaussée.
Pathologies observables : Epis n°102 à n°110, n°111 et n° 114 : Léger vieillissement et pourrissement du bois en partie basse, oxydation des attaches. Epis n°112 et n° 113 : vieillissement avancé du bois, pourrissement, éclatement, fissures, arrachement, oxydation des attaches.
Etat général des ouvrages : Bon état général apparent pour les ouvrages n°102 à n°110, n° 111 et n°114. Mauvais état pour les ouvrages n°112 et n°113 .

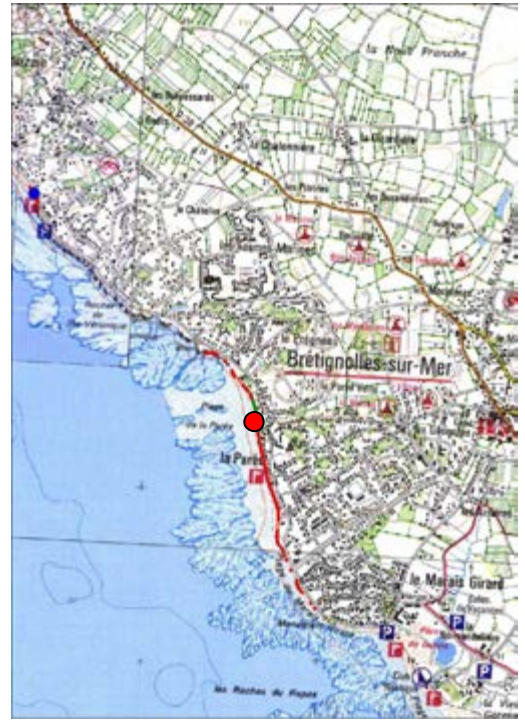
GENERALITES
Date visite terrain : 24/08/09
Nom de la commune: Brétignolles-sur-Mer Lieu-dit : Plage de la Parée
N° de référencement : USIX – O17

DESCRIPTIF VISUEL DE L'ETAT DE L'OUVRAGE
<p>Descriptif général de l'ouvrage : Mur en béton avec localement une partie en maçonnerie. Il constitue la limite séparative entre les propriétés et la plage. L'ouvrage a fait l'objet de plusieurs réparations.</p>
<p>Pathologies observables : On observe localement quelques fissures, une érosion de la surface de parement, du disjointoiement et de l'affouillement.</p>
<p>Etat général de l'ouvrage : Bon état général apparent à moyen localement.</p>

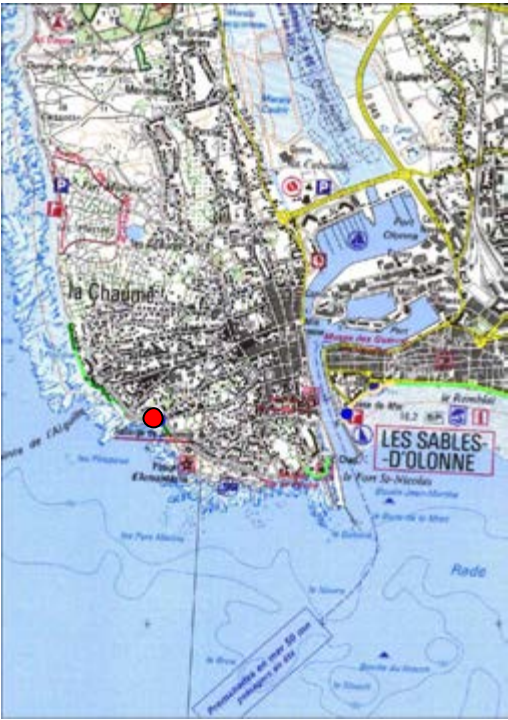
GENERALITES
Date visite terrain : 24/08/09
Nom de la commune: Les Sables-D'Olonne Lieu-dit : La Chaume
N° de référencement : USIX – O28

DESCRIPTIF VISUEL DE L'ETAT DE L'OUVRAGE
<p>Descriptif général de l'ouvrage : Cale en béton armé.</p>
<p>Pathologies observables : De manière générale on observe une érosion de la surface du béton. Localement on distingue quelques fissures et un léger affouillement en pied de cale.</p>
<p>Etat général de l'ouvrage : Bon état général apparent.</p>

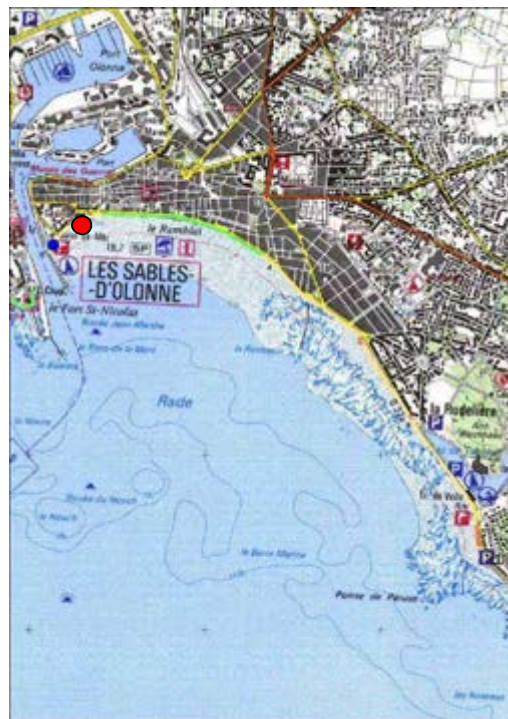
GENERALITES
Date visite terrain : 25/08/09
Nom de la commune: Les Sables-d'Olonne Lieu-dit : Le Remblai
N° de référencement : USX – O2

DESCRIPTIF VISUEL DE L'ETAT DE L'OUVRAGE
<p>Descriptif général de l'ouvrage :</p> <p>Perré en maçonnerie avec couronnement en béton, il constitue la limite séparative entre la plage et la route. L'ouvrage est localement envahi par la végétation, il a fait l'objet de plusieurs réparations. Il est partie masqué par le sable ou des installations.</p>
<p>Pathologies observables :</p> <p>On observe de manière générale un phénomène de disjointoiement et une érosion des pierres de parement. Plus localement on distingue des fissures, des fractures, du déchaussement, de l'affouillement et de l'efflorescence.</p>
<p>Etat général de l'ouvrage :</p> <p>Bon état général apparent à moyen localement.</p>

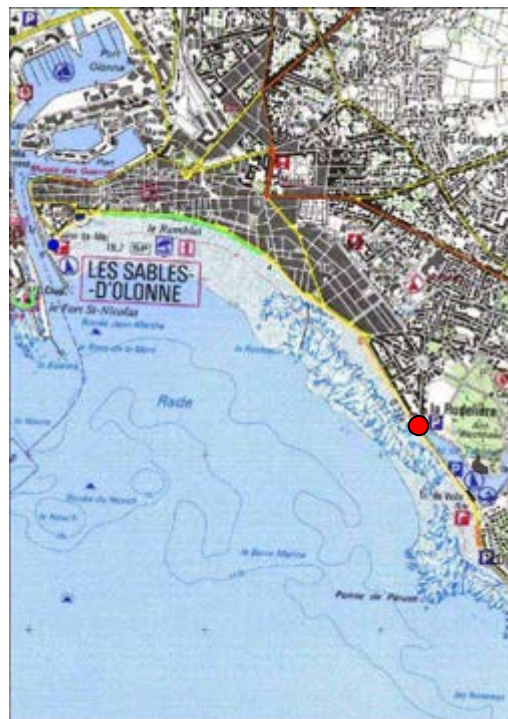
GENERALITES
Date visite terrain : 25/08/09
Nom de la commune: Les Sables-d'Olonne Lieu-dit : Le Remblai
N° de référencement : USX – O4

DESCRIPTIF VISUEL DE L'ETAT DE L'OUVRAGE
<p>Descriptif général de l'ouvrage :</p> <p>Perré en maçonnerie avec un couronnement en béton, il constitue la limite séparative entre la plage et la route. L'ouvrage a fait l'objet de plusieurs réparations.</p>
<p>Pathologies observables :</p> <p>On observe de manière générale un phénomène de disjointoiement et une érosion des pierres de parement. Plus localement on distingue des fissures, des fractures et du déchaussement.</p>
<p>Etat général de l'ouvrage :</p> <p>Bon état général apparent à moyen localement.</p>

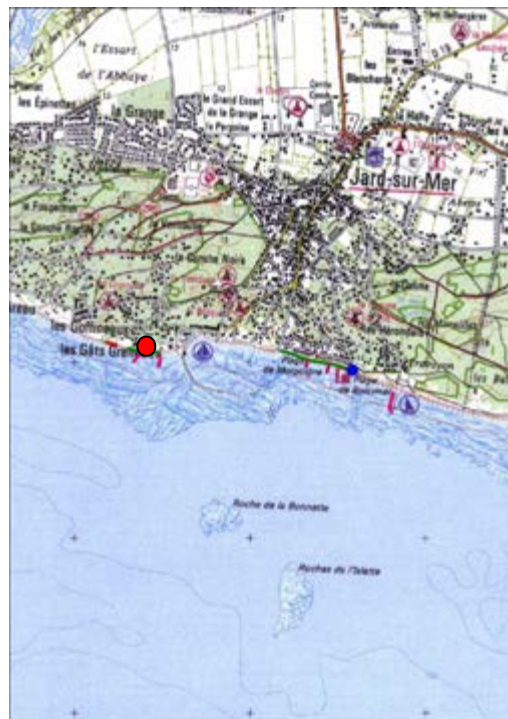
GENERALITES
Date visite terrain : 25/08/09
Nom de la commune: Jard-sur-mer Lieu-dit : les Gâts Greneaux
N° de référencement : USIX – O14

DESCRIPTIF VISUEL DE L'ETAT DE L'OUVRAGE
<p>Descriptif général de l'ouvrage :</p> <p>Mur en béton armé avec un tronçon en enrochements. Il constitue la limite entre les propriétés et la plage. L'ouvrage a fait l'objet de plusieurs réparations. La partie en enrochements est partiellement envahi par la végétation.</p>
<p>Pathologies observables :</p> <p>De manière générale on observe une érosion de la surface du béton. Localement on remarque des fissures et de l'affouillement. Pas de pathologies particulière pour les enrochements.</p>
<p>Etat général de l'ouvrage :</p> <p>Bon état général apparent à moyen localement.</p>
