# *La Tempête Xynthia*

*du 28 février 2010*

## *Retour d'expérience en Loire-Atlantique et en Vendée*

*Volet hydraulique et ouvrages de protection*

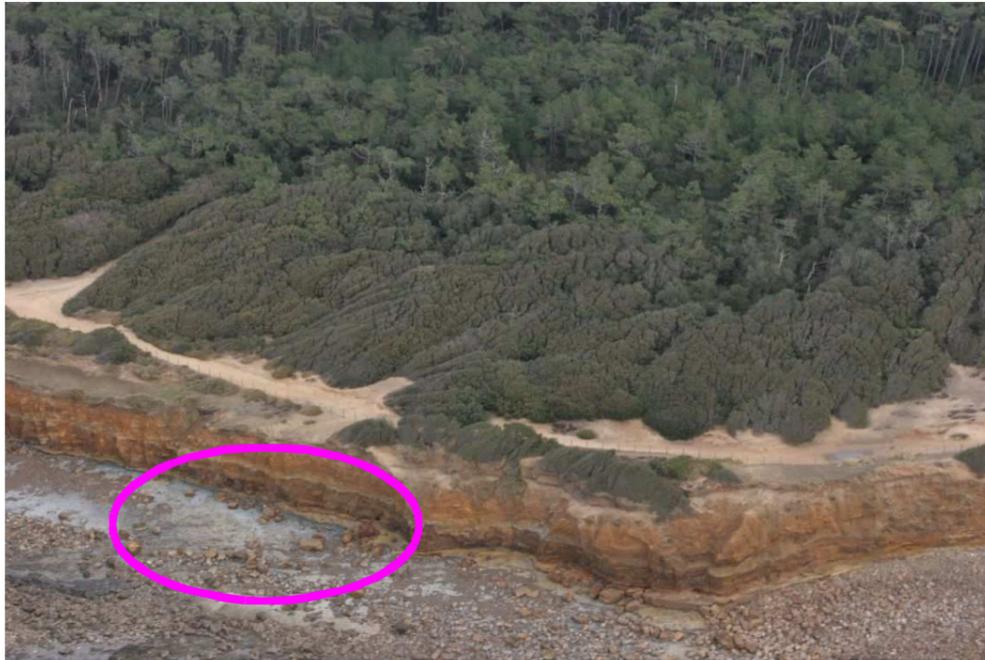
Illustration 54 : Chute de blocs consécutive à la tempête (Talmont-Saint-Hilaire, Vendée) - DREAL Pays de la Loire/DDTM 85

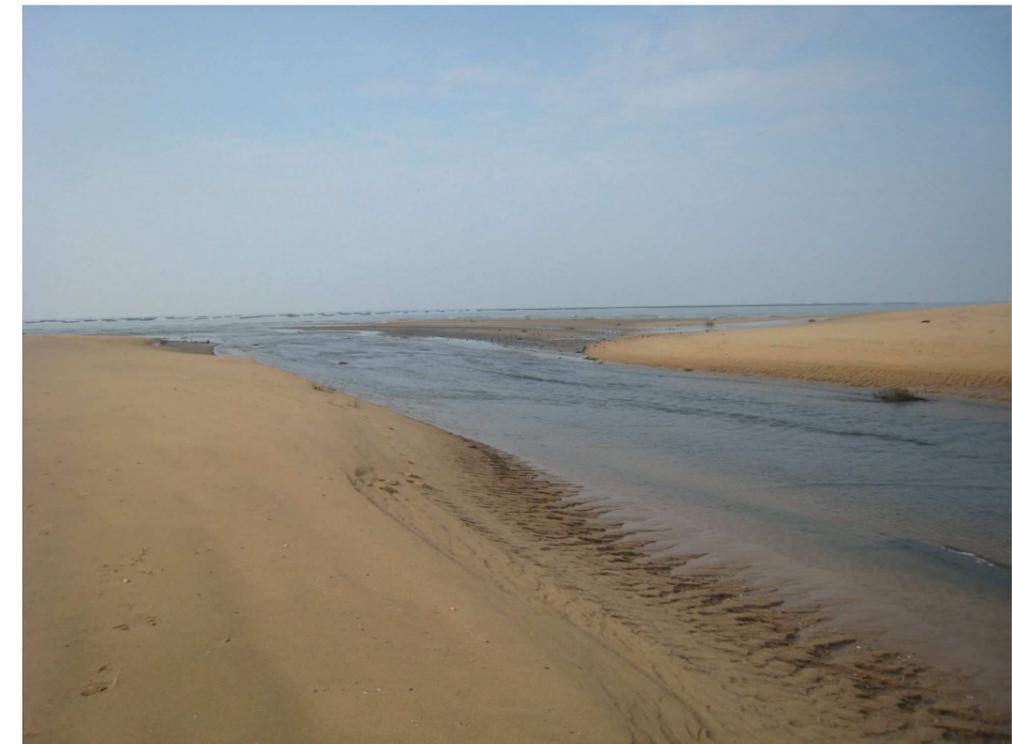
Illustration 57 : Brèche principale du cordon dunaire de la Belle-Henriette (La Faute-sur-Mer, Vendée) - CETEO-LRA

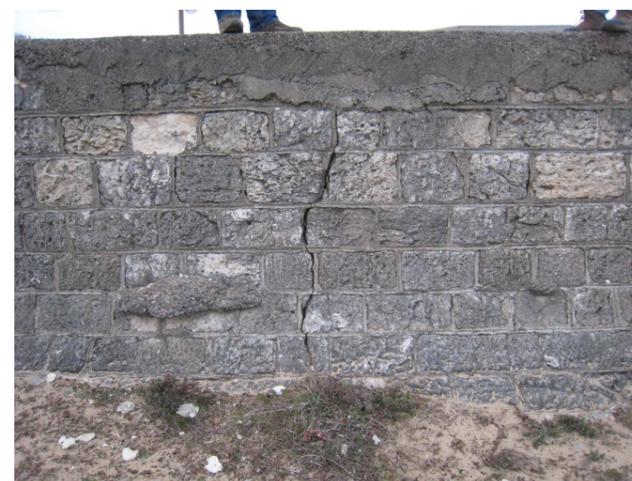
Illustration 58 : Fracture liée à la fatigue sur mur en maçonnerie (La Faute-sur-Mer, Vendée - CETEO-LRA

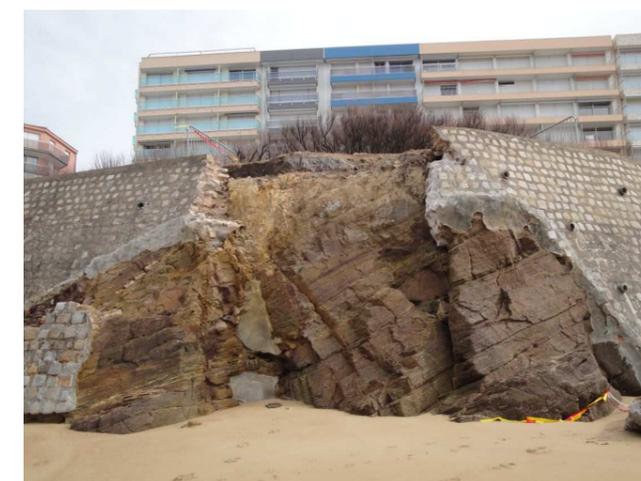
Illustration 59 : Destruction partielle par érosion externe de contact d'un perré en maçonnerie (Les Sables-d'Olonne, Vendée) - CETEO-LRA

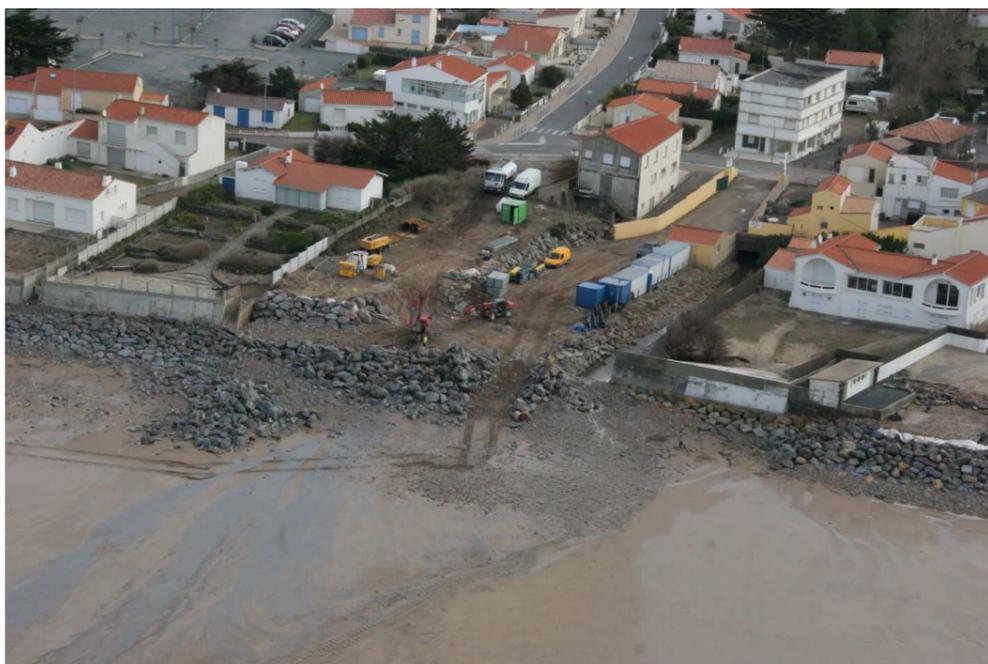
Illustration 62 : Désorganisation et dispersion par érosion externe d'un cordon d'enrochements (Brétignolles-sur-Mer, Vendée) - DREAL Pays de la Loire/DDTM 85

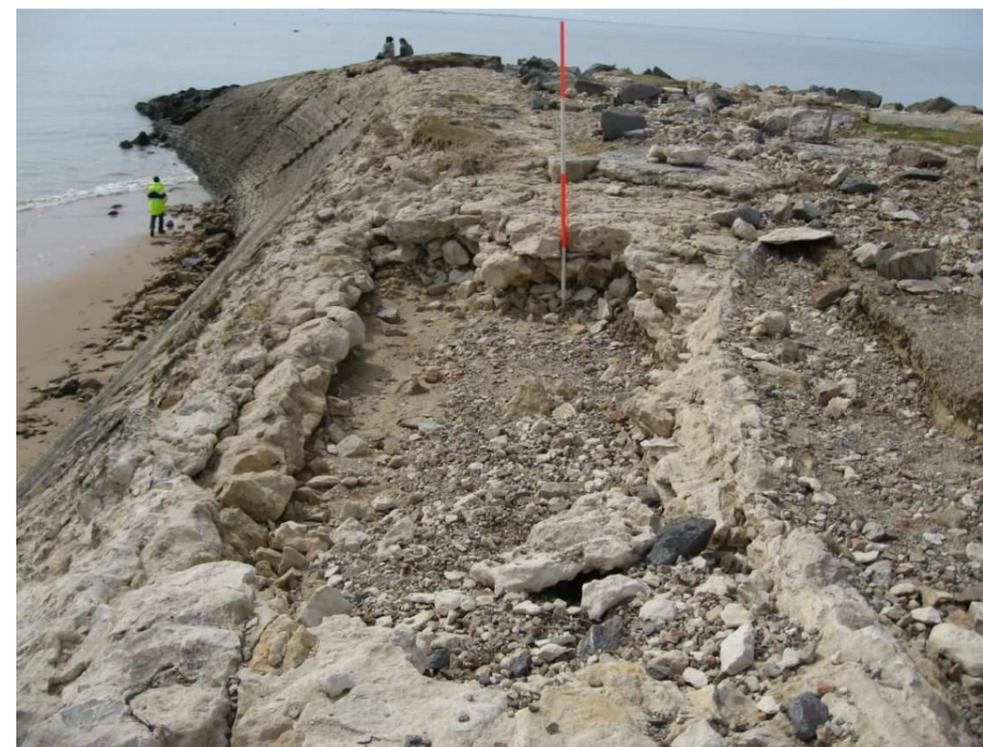
Illustration 63 : Disparition ponctuelle de la carapace en maçonnerie d'une jetée suite à une érosion externe (L'Aiguillon-sur-Mer, Vendée) - CETEO-LRA

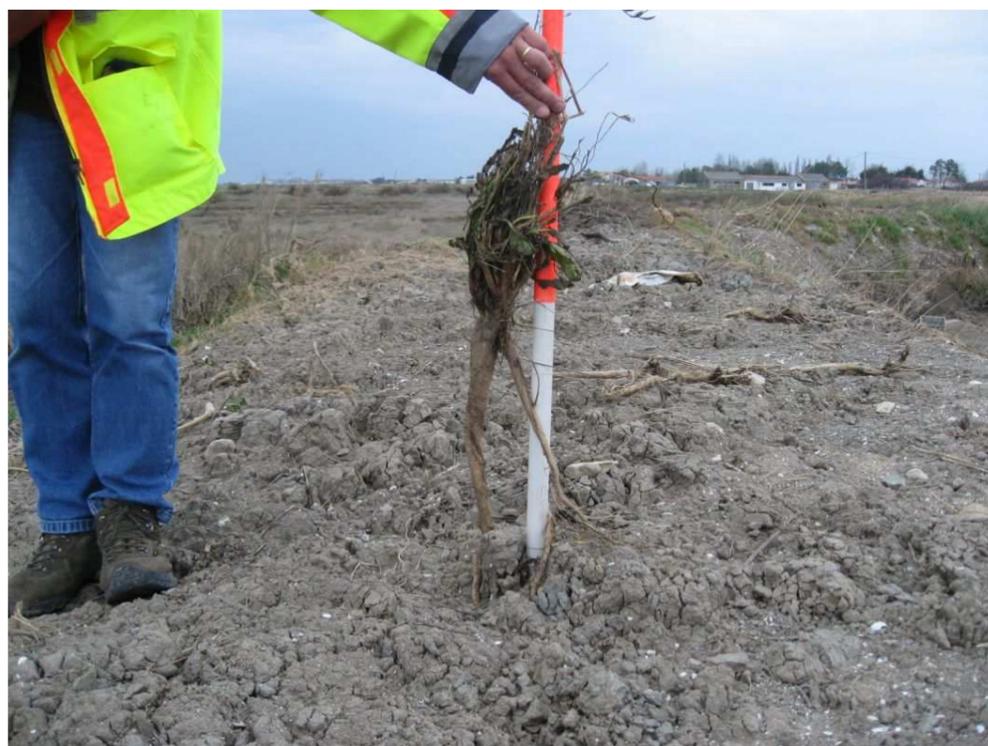
Illustration 66 : Matérialisation de l'écristage subi par une digue en terre surversée (L'Aiguillon-sur-Mer, Vendée) - CETEO-LRA

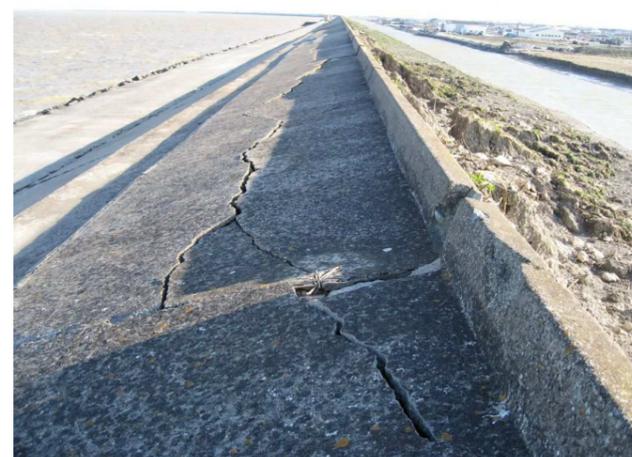
Illustration 69 : Fracturation de la carapace béton d'une digue, en liaison avec la disparition du noyau argileux de l'ouvrage consécutive à une érosion externe après surverse (Bourgneuf-en-Retz, Loire-Atlantique) - CETEO-LRA

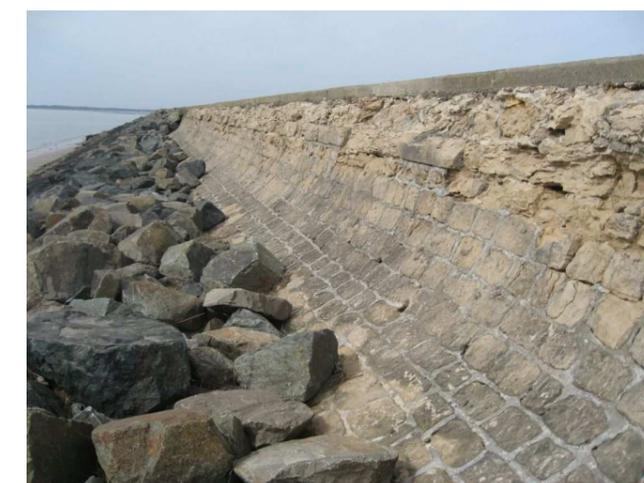
Illustration 70 : Arrachement du revêtement béton d'une carapace de digue suite à une érosion externe de contact (L'Aiguillon-sur-Mer, Vendée) - CETEO-LRA

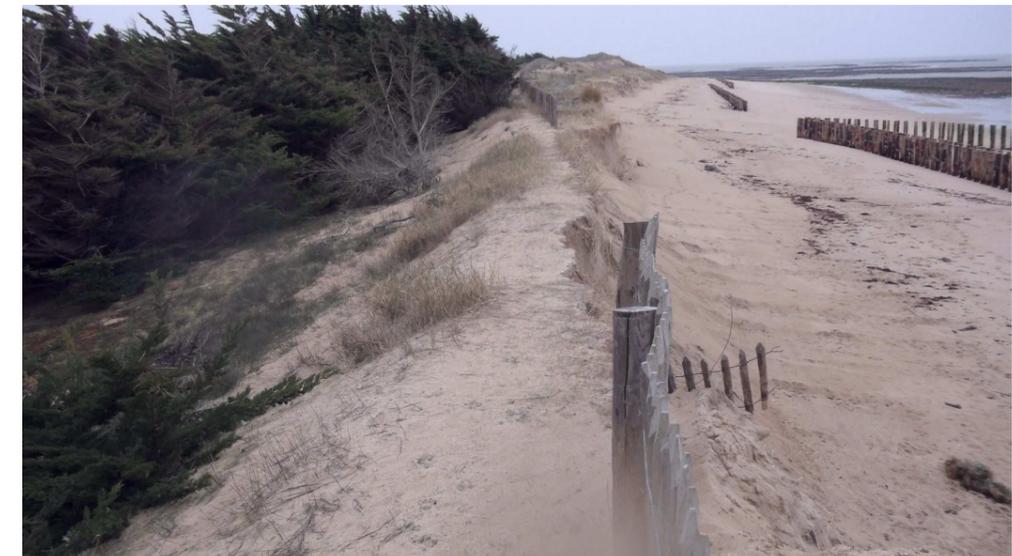
Illustration 75 : Destruction de ganivelles en crête de dune (à noter les rangées de pieux battus en aval sur l'estran) (L'Épine, Vendée) - CETEO-LRB

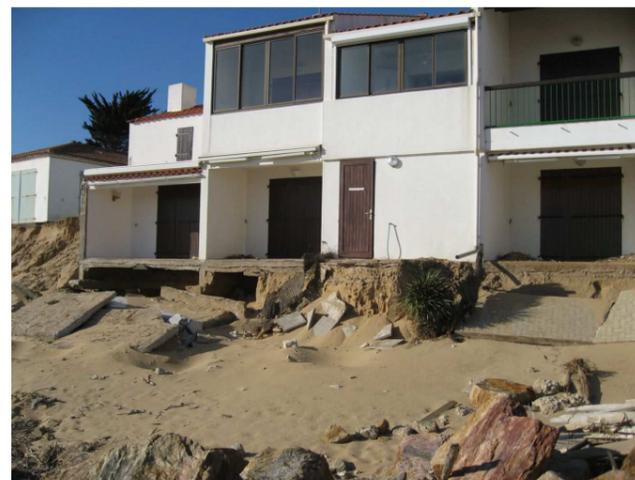
*Illustration 84 : Affouillement des fondations d'une résidence située en front de plage (La Tranche-sur-Mer, Vendée) - CETEO-LRA*

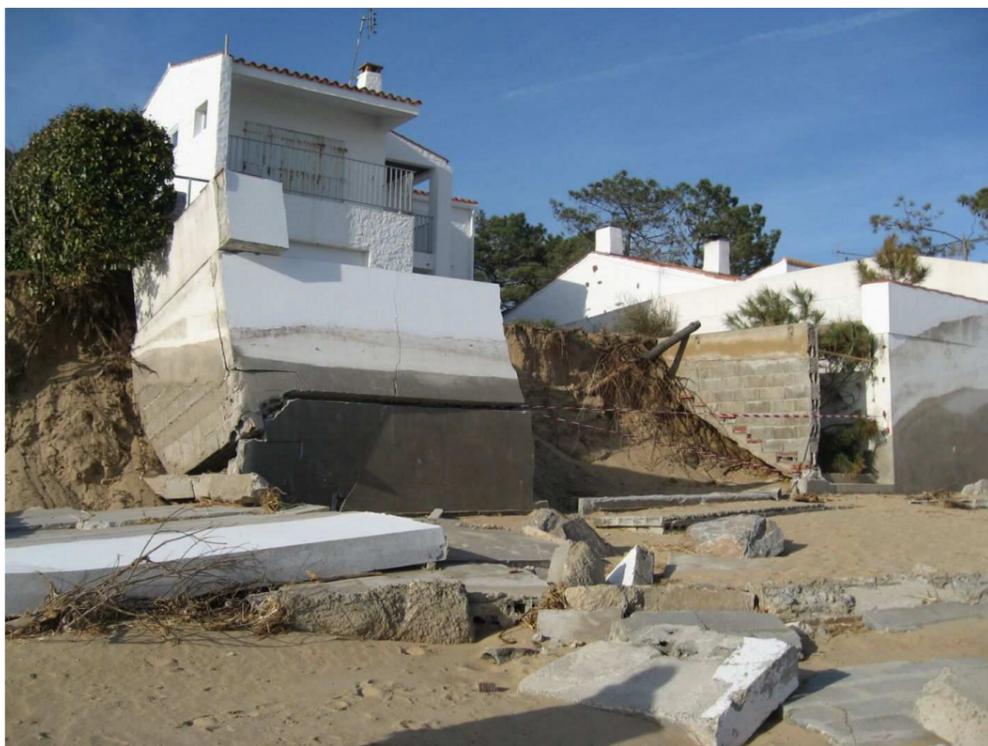
illustration 86 : Destruction d'un mur de propriété à l'origine de l'érosion du cordon dunaire en arrière (La Tranche-sur-Mer, Vendée) - CETEO-LRA

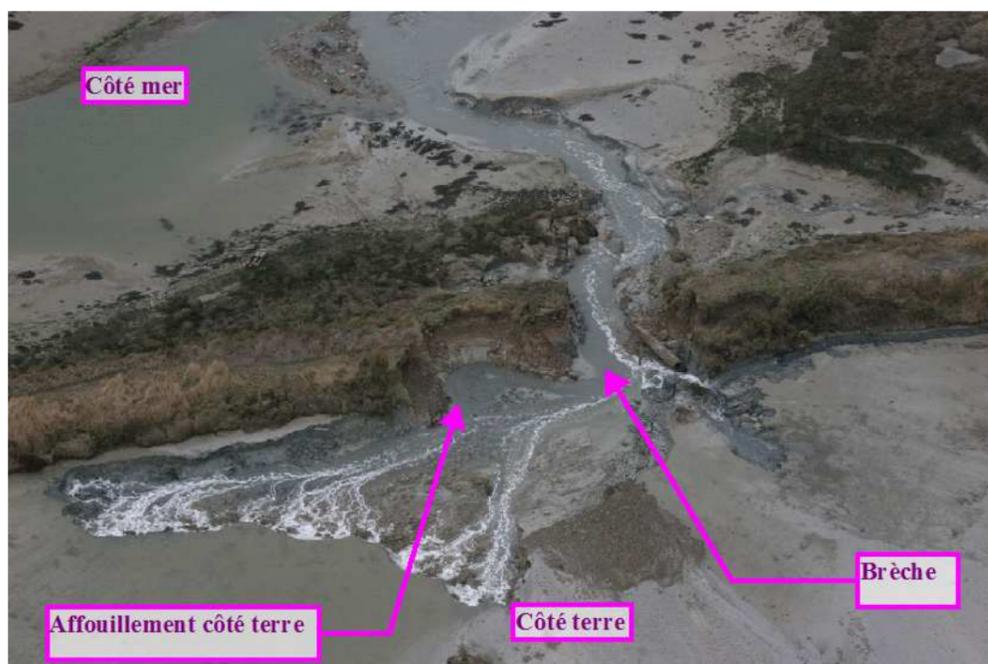
Illustration 88 : Deux stades de la formation d'une brèche par surverse : à gauche, affouillement côté terre, à droite brèche totale (Batz-sur-Mer, Loire-Atlantique) - DREAL Pays de la Loire/DDTM 85

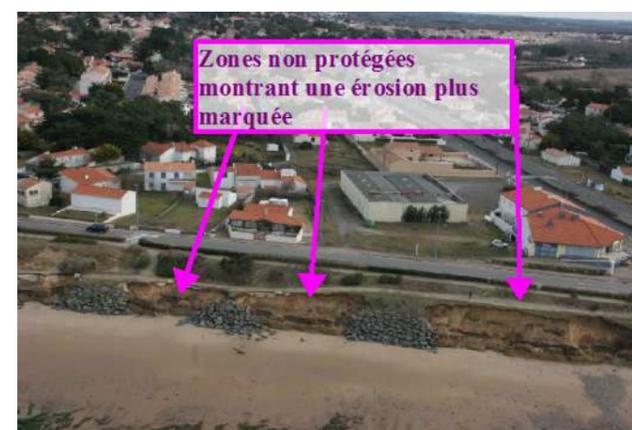
Illustration 89 : Discontinuité de protection sur côte rocheuse à l'origine d'une érosion différentielle du trait de côte (Brétignolles-sur-Mer, Vendée) - DREAL Pays de la Loire/DDTM 85

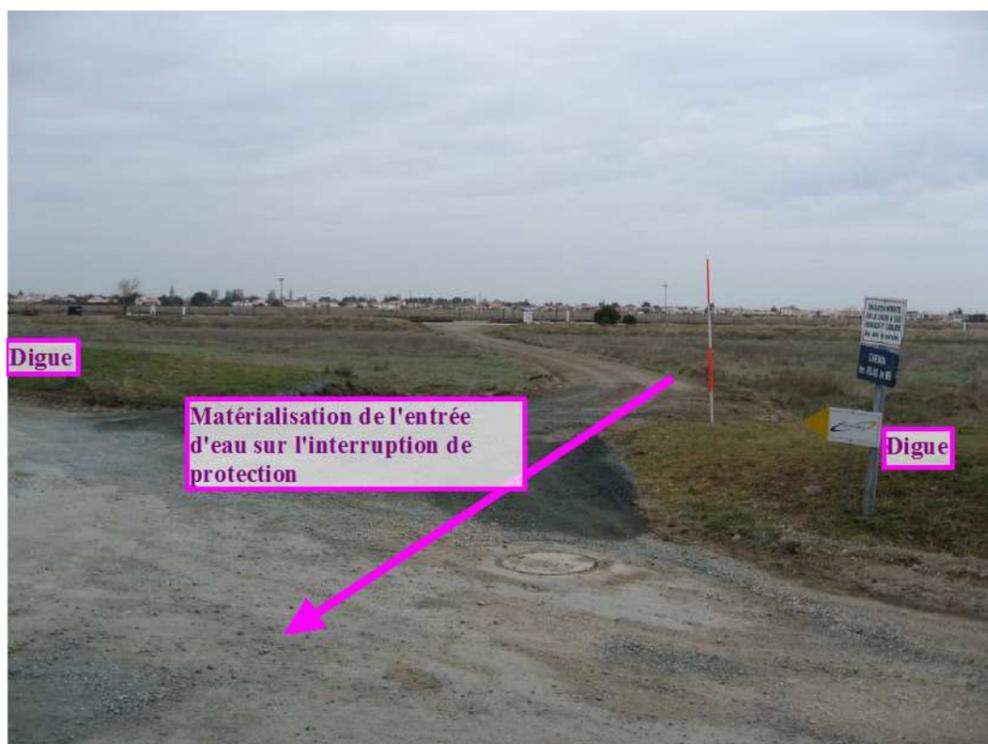
Illustration 91 : Interruption de digue au niveau d'un accès portuaire (La Faute-sur-Mer, Vendée) - CETEO-LRA

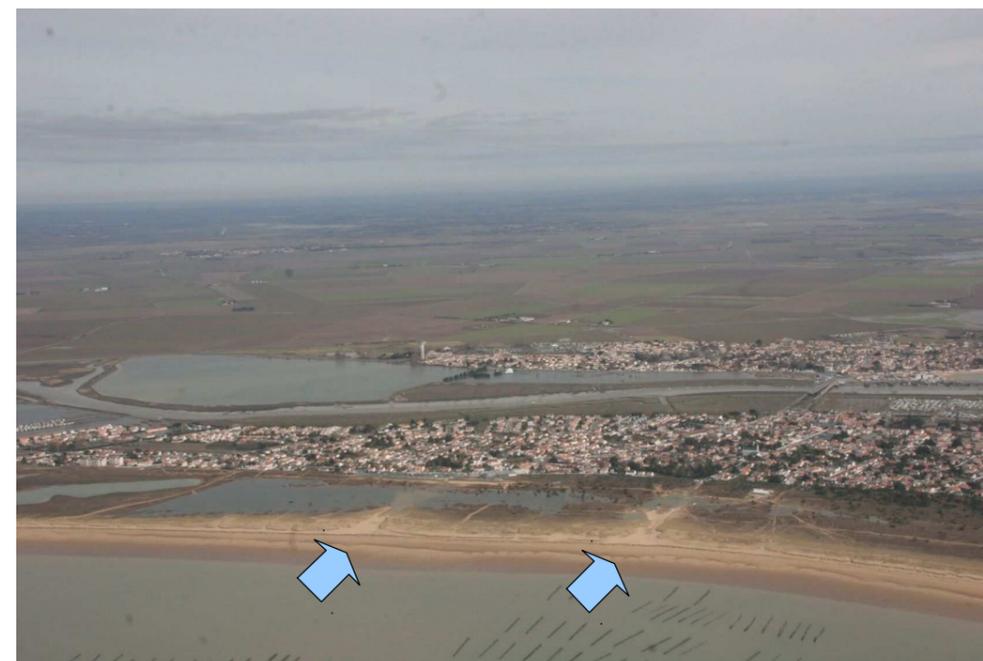
Illustration 92 : Points d'entrée préférentiels de l'eau au niveau d'accès plages traversant le cordon dunaire (La Faute-sur-Mer, Vendée) - DREAL Pays de la Loire/DDTM 85

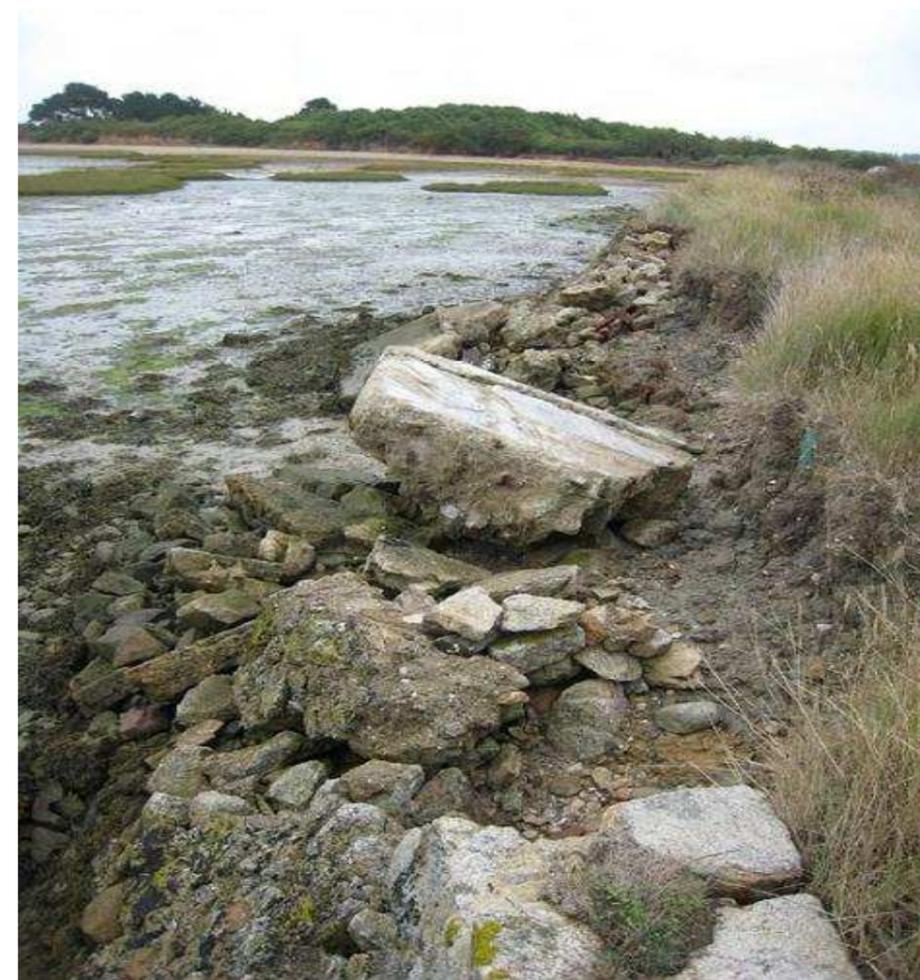
Illustration 115 : Destruction d'un perré (Mesquer)

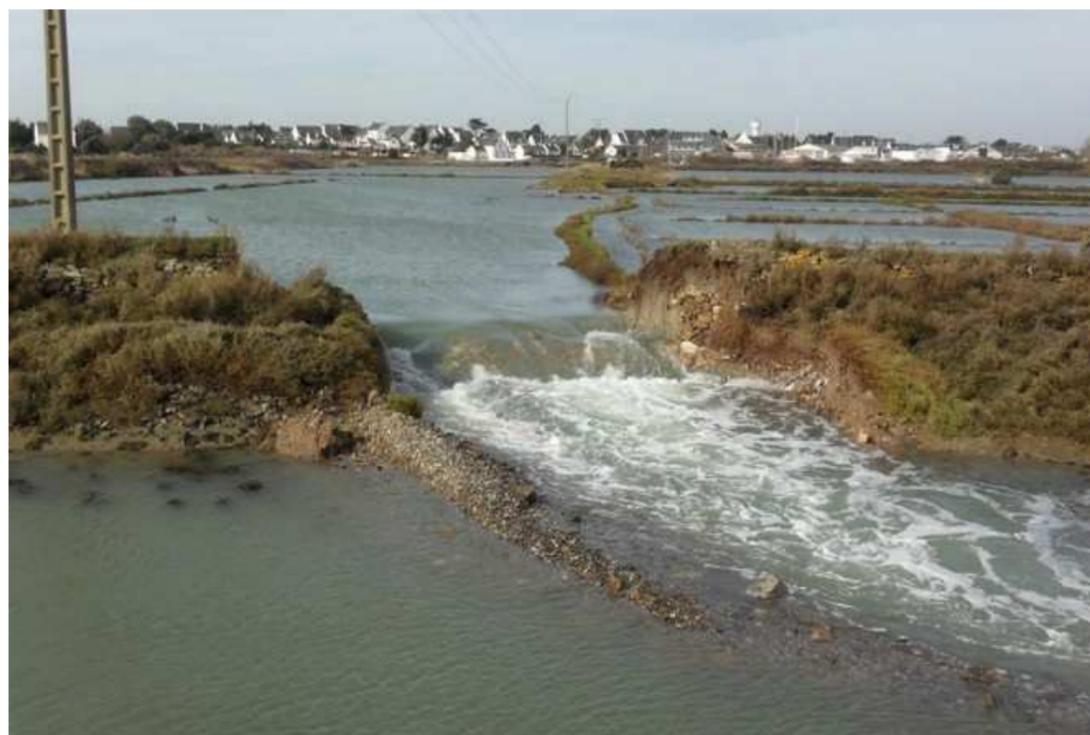
Illustration 116 : Brèche dans le marais de Guérande (Batz-sur-Mer)

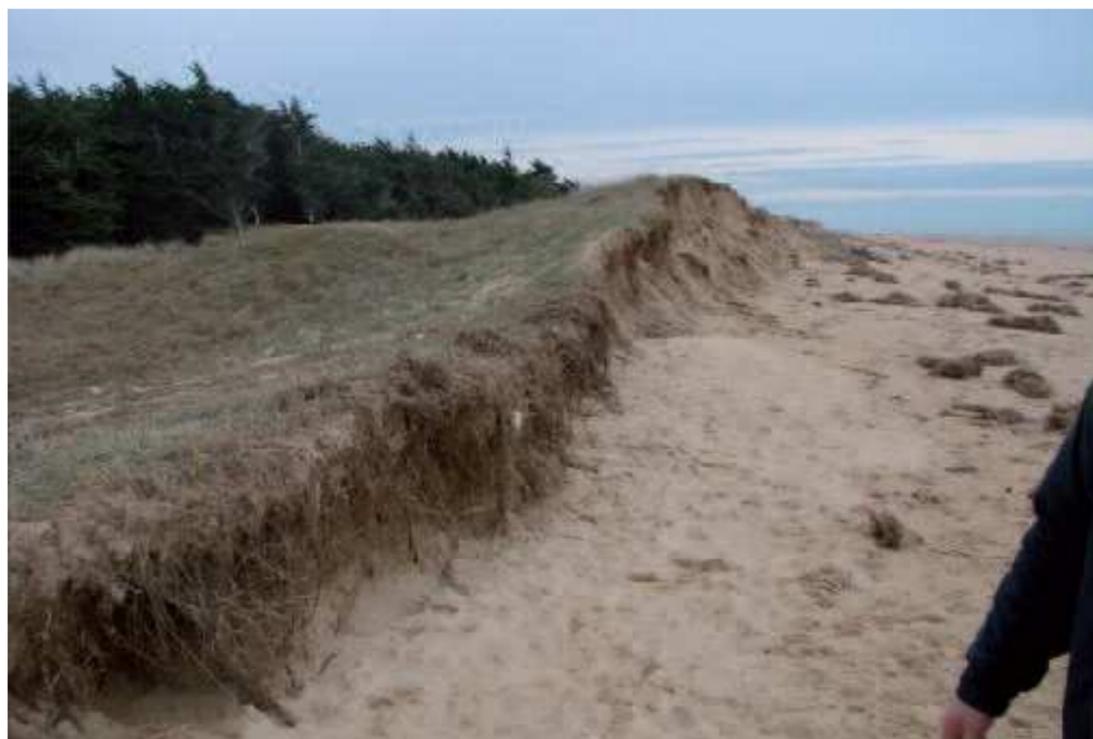
Illustration 134 : Dégâts sur le cordon dunaire (Saint-Jean-de-Monts) – ONF

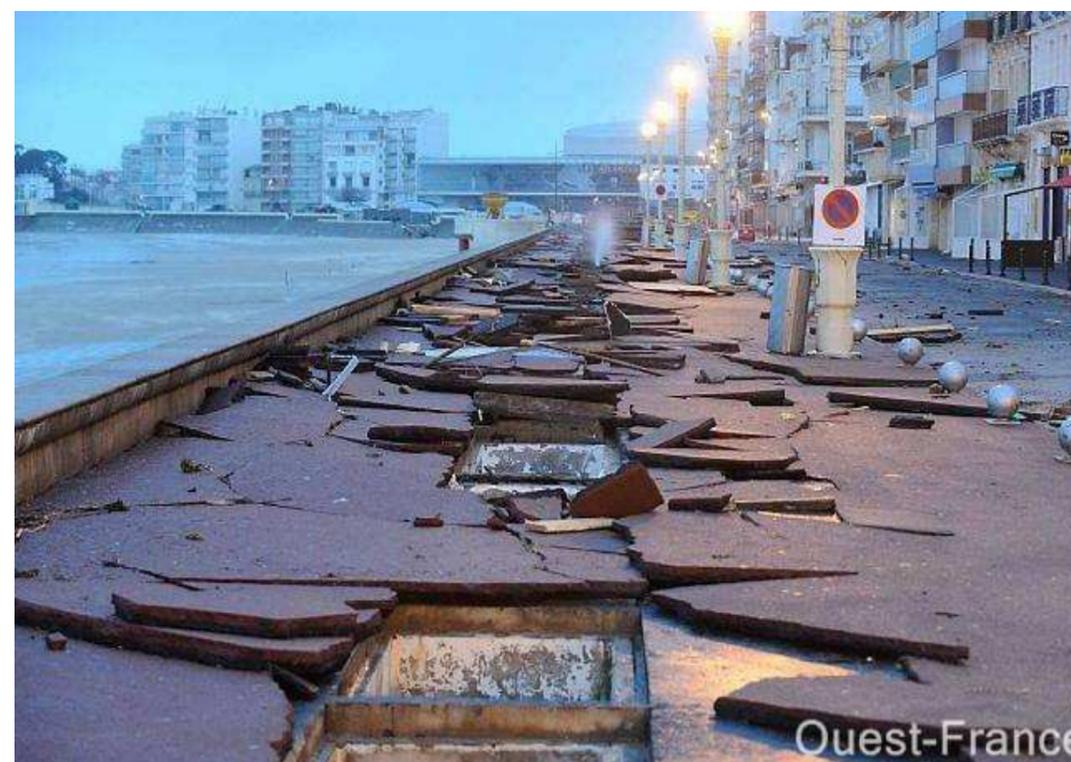
Illustration 135 : Dégâts sur le remblai des Sables-d'Olonne – Ouest-France

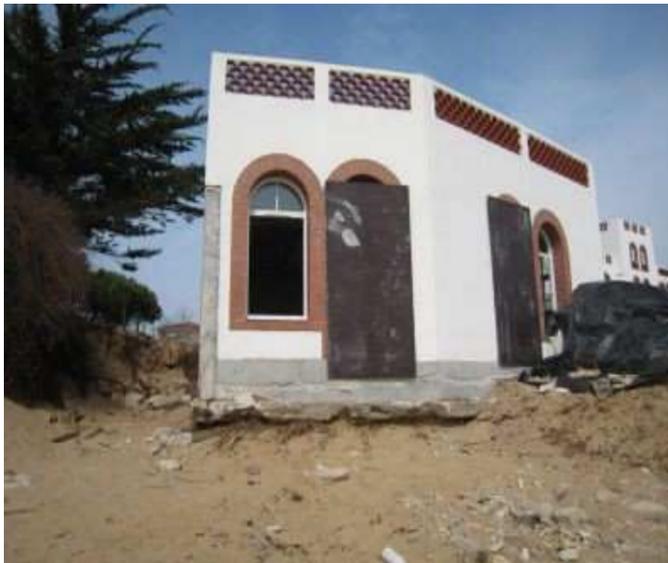
Illustration 136 : Dégâts sur le front de mer (La Tranche-sur-Mer)

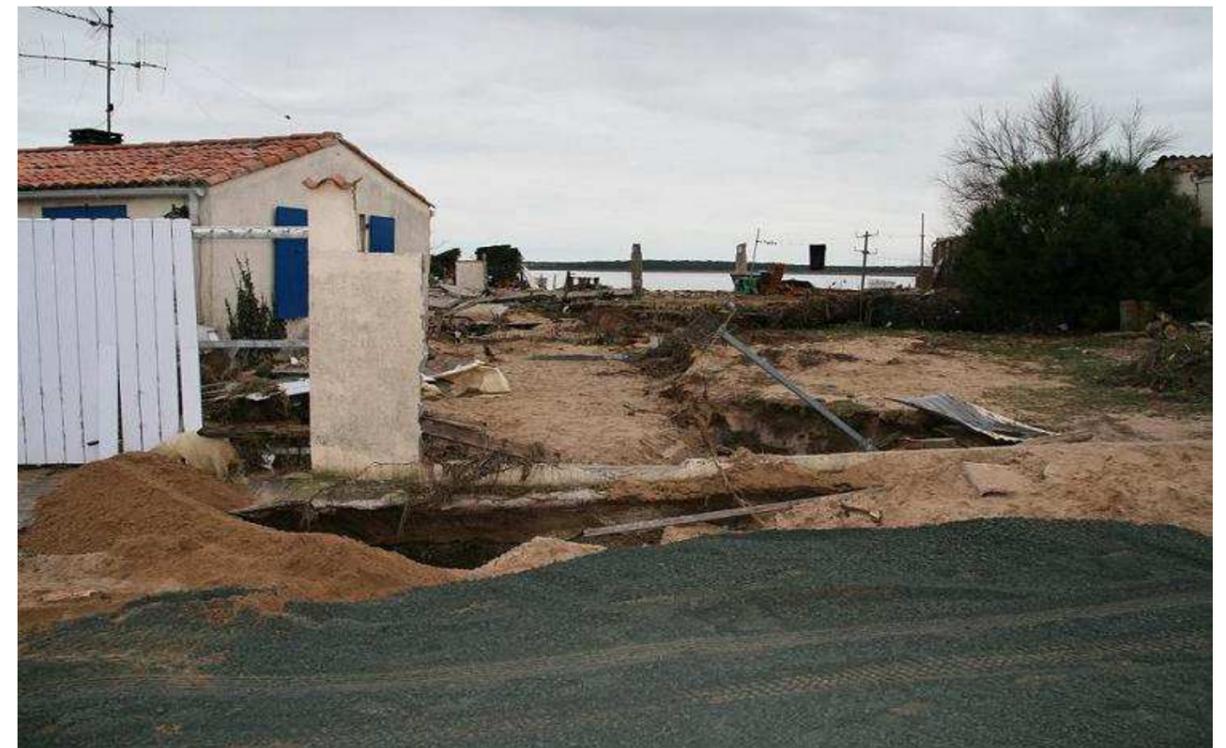
Illustration 138 : Dégâts suite à des écoulements violents, lieudit Les Caves (L'Aiguillon-sur-Mer)
