# ATLAS DES DYSFONCTIONNEMENTS RENCONTES

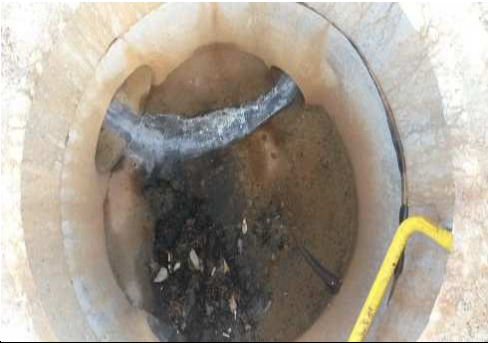
Rue de Casse Caillou	Pollution ponctuelle	La photographie témoigne d'une eau colorée, blanchâtre, s'étant écoulee dans le regard avant de rejoindre directement la mer quelques mètres plus loin. Cet écoulement provient sans doute de la grille située à proximité, étant donné sa couleur également blanchâtre.
PB2

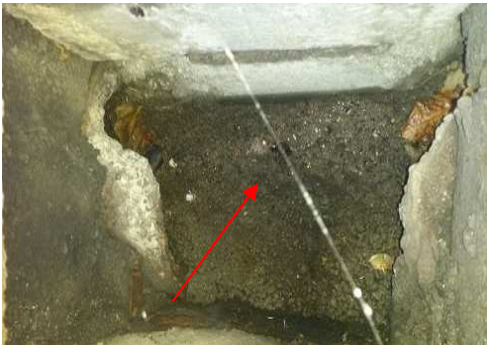
Rue de la gare	Obstruction de la canalisation	Une partie de la section d'écoulement de la canalisation DN 300 de la rue de la gare est obstruée par un dépôt sauvage de goudron dans la canalisation.
PB3

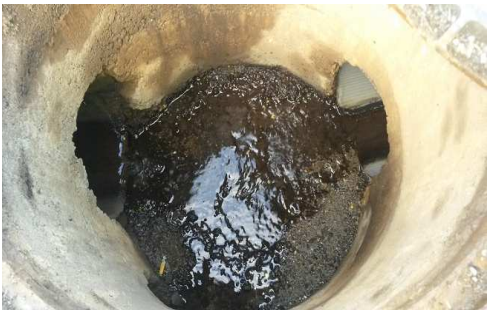
Rue de la Violette	Eaux Claires Parasites	En période sèche, la canalisation DN 300 de la rue de la Violette va rejoindre la rue du Traict récupère les eaux du fossé situé sur la rue de la Violette.
PB4

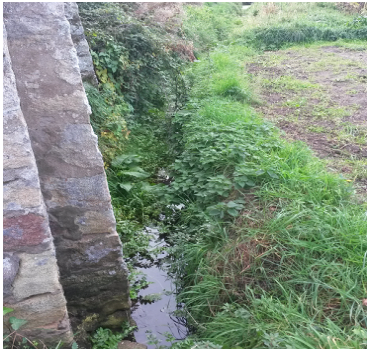
Rue de la Violette	Fossé en eau en période sèche	Le fossé donnant sur la rue de la Violette récupère les eaux du bassin versant entre la rue de Kerdour et la rue de la Violette. La présence d'eau dans le fossé en l'absence de pluie témoigne d'une remontée de nappe qui alimente en ECP le réseau enterré en aval.

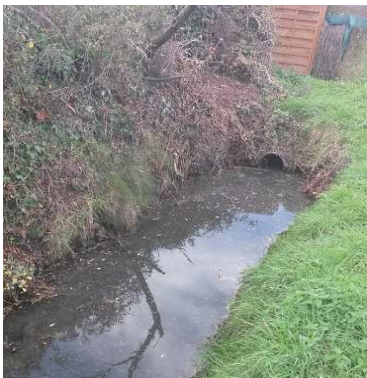
PB5

Route de la pigeonnière/ Rue Olivier Guichard	Ouvrage limitant	Le canal à surface libre situé en bordure de saline et récoltant les eaux de l'ensemble de la rue Olivier Guichard se déverse dans un second fossé au niveau de la rue de la pigeonnière par l'intermédiaire d'un DN 300. Selon les riverains, des débordements auraient été signalés laissant envisager un sous-dimensionnement de la buse.

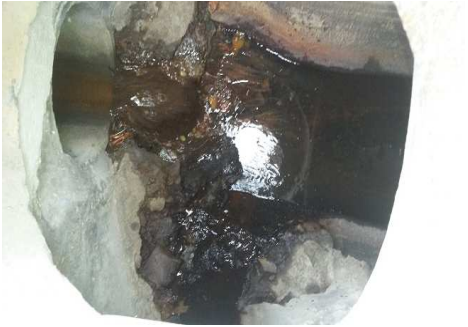
Rue du 19 Mars 1962	ECP	Des eaux claires parasites ont été observées au niveau de la canalisation DN 800 qui traverse le terrain en construction à proximité du Rd point de la rue du 19 Mars 1962 en provenance de la rue de Kerlan et de la rue des Poupris.
PB7

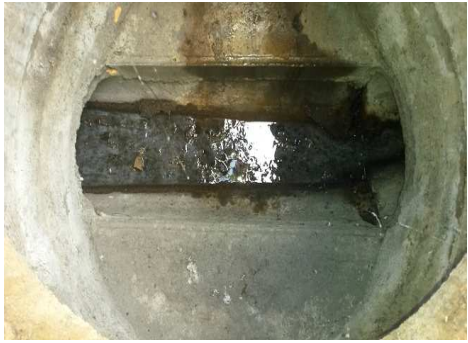
Rue du Poulan	Branchement non-conforme ?	La présence d'un branchement non conforme repiqué sur la canalisation DN 400 entre la rue du Poulan et la rue du Carbonet peut être envisagée au vu des observations terrains (odeurs, couleur de l'eau). La photographie en témoigne.
PB8

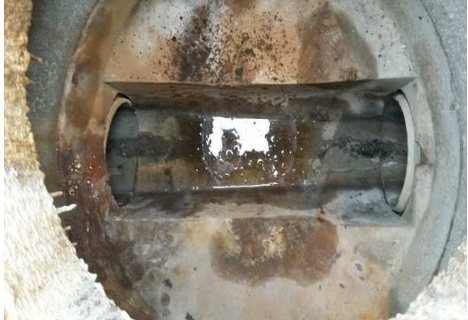
Rue de la Garenne	ECP	Présence d'eaux claires parasites sur la rue de la Garenne.
PB9

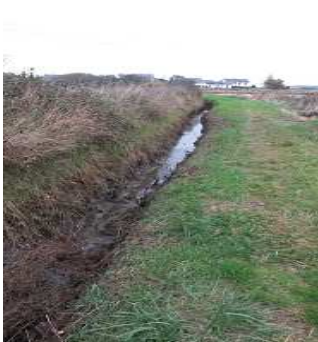
Chemin du pré Malenpogne	Contre pente	Le fossé hydraulique drainant les eaux d'une partie de la rue du Gruhaut descend vers le chemin de Malenpogne avant de rejoindre la route de Roffiat. C'est en remontant en direction de la route de Roffiat que le fossé est en contre pente, comme en témoigne les eaux stagnantes sur la photographie. L'écoulement des eaux y est donc particulièrement difficile.

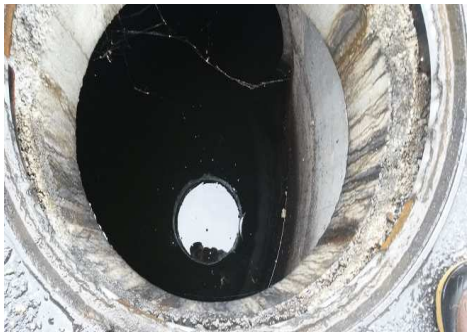
PB10

Parking de l'intermarché	Eaux stagnantes	Les deux collecteurs DN1200 qui traversent le parking de l'Intermarché avant de rejoindre le « bassin tampon » de la rue du pré Malenpogne sont en eaux. La canalisation DN 700 de sortie du Bassin en direction de l'étier est surélevée pour assurer un léger tamponnage. Au vu de la faible pente présente sur le tronçon en amont, l'ensemble du réseau sous parking est concerné par un niveau d'eau constant d'une vingtaine de centimètres.

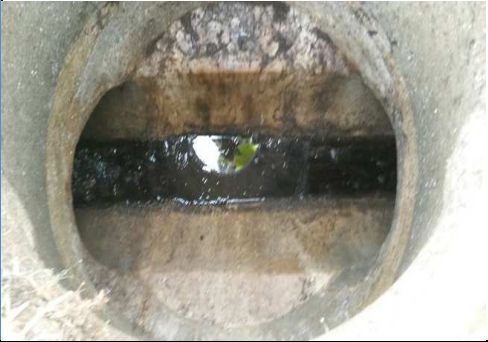
Rue du pré Malenpogne / Chemin du pré Malenpogne	Eaux parasites	La canalisation DN 600 au croisement de la rue et du chemin du pré de Malenpogne est concernée par des eaux parasites.
PB12

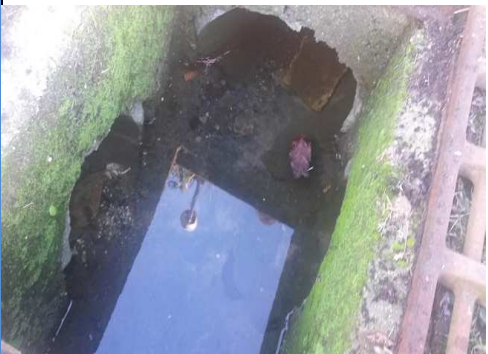
Route de la Pigeonnière	Exutoire encrassé	Le fossé servant d'exutoire à la partie de Nord de la route de la pigeonnière est encrassé. Son encrassement provoque une mise en eau des canalisations amont dont la pente est particulièrement faible. Les riverains se sont plaints de débordements fréquents dans cette zone. Le recalibrage et l'entretien fréquent de ce fossé devra être envisagé.
PB13

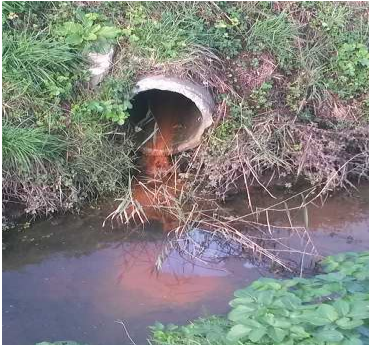
Rue de Drezeguy	Eaux parasites	La canalisation DN 400 qui récolte les eaux de la rue de Dréseguy rejoint la sortie l'étier par la partie Est de la rue. La photographie prise sur le terrain met en avant la présence de pollution dans cette canalisation. Des branchements non conformes peuvent être à l'origine de ce dysfonctionnement.

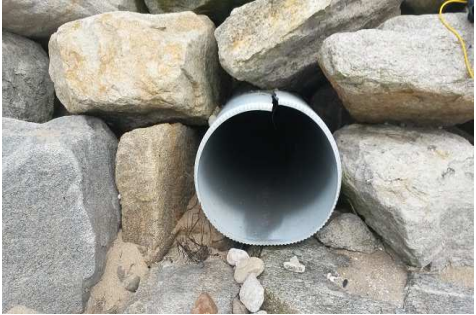
PB14

Avenue de la Duchesse	Canalisation ovalisée	La canalisation DN 500 servant d'exutoire aux eaux de la rue de Duchesse Anne est ovalisée par le poids des rochers posés dessus. Cette canalisation en PVC menace de céder.
