# **Renouvellement de l'arrêté d'autorisation de la station d'épuration des Redoux**

## **Phase 1 : Bilan de fonctionnement**

Avril 2019

Commune de Machecoul-Saint-Même

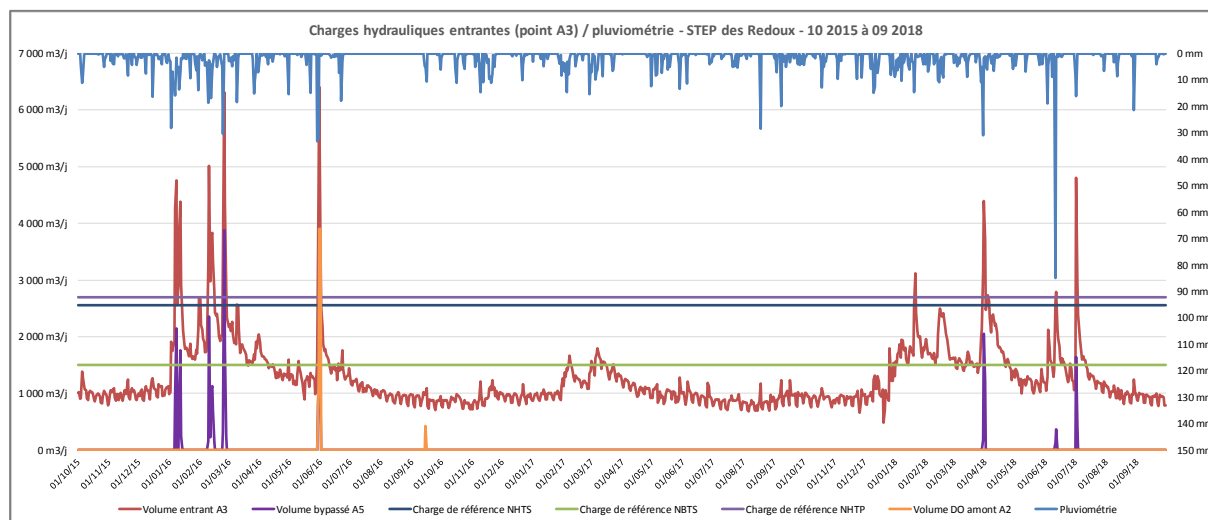
**Figure 15 : Charges hydrauliques - station d'épuration des Redoux - octobre 2015 / septembre 2018**

Ce premier graphique met en évidence les points suivants :

- ▶ les périodes dites de nappe basse où le volume journalier reste en général nettement sous la charge de référence de nappe basse temps sec ;
- ▶ les périodes dites de nappe haute, généralement les mois de janvier à avril, où le volume journalier s'élève tout en restant la majeure partie du temps sous la charge de référence de nappe haute temps sec et temps de pluie ;
- ▶ les pics de volume journalier corrélés à la pluviométrie, corrélation d'autant plus marquée en période de nappe haute ;
- ▶ des passages en surverse au niveau du poste de La gare (point A2) n'ont été enregistrés que 2 fois, sur 3 journées consécutives du 30/05/16 au 01/06/16 et le 15/09/16 ;

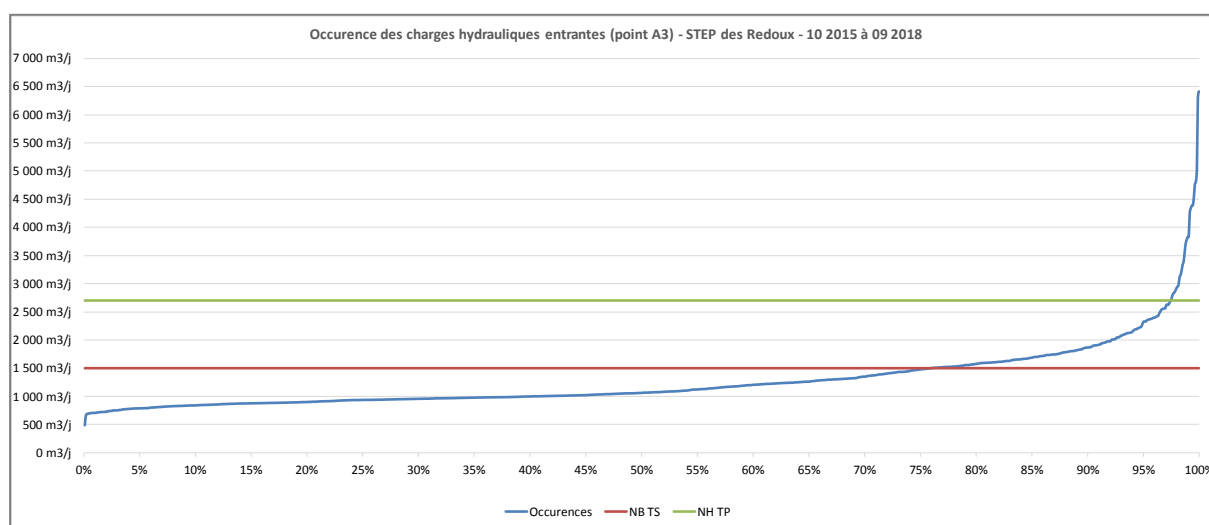
**Figure 16 : Charges hydrauliques - station d'épuration des Redoux - occurrence octobre 2015 / septembre 2018**

La valeur à 95% des débits journaliers enregistrés sur la période d'étude s'élève à 2.310 m³/j, à comparer aux débits de référence de 1.500 m³/j de nappe basse temps sec, 2.550 m³/j de nappe haute temps sec et 2.700 m³/j de nappe haute temps de pluie.

97,5% des débits journaliers sur la période d'étude sont inférieurs au débit de référence de nappe haute temps de pluie.

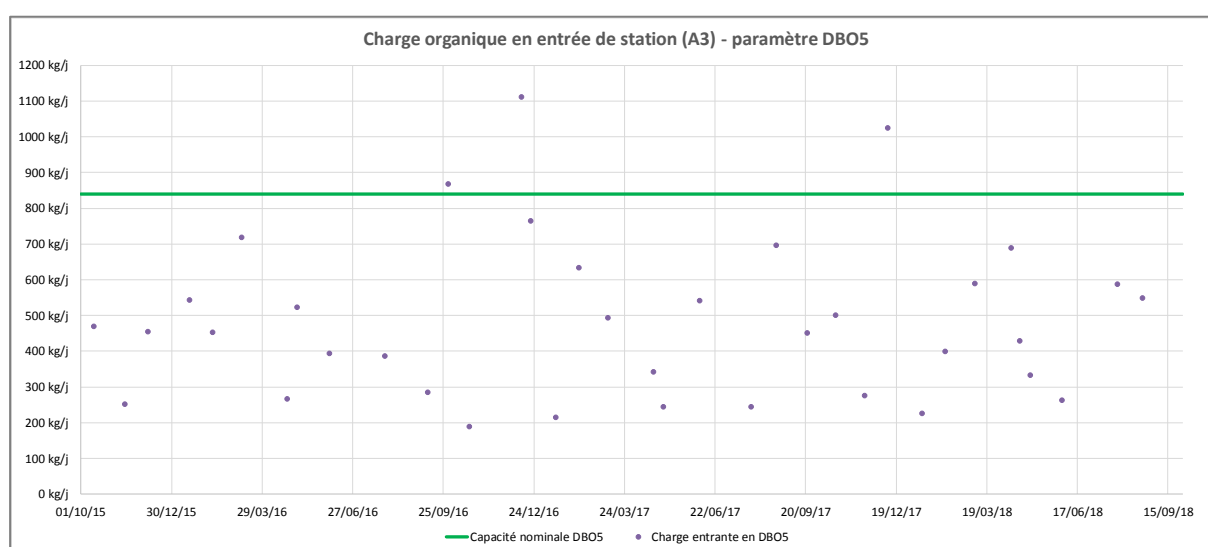
**Figure 17 : Charge organique entrante - station d'épuration des Redoux - octobre 2015 / septembre 2018 - paramètre DBO<sub>5</sub>**

La valeur moyenne de la charge organique entrante sur le paramètre DBO<sub>5</sub> sur la période d'étude est de 483 kg DBO<sub>5</sub>/j soit 8.050 équivalents-habitants.

La variabilité des charges entrantes en DBO<sub>5</sub> mesurées (12 fois par an) est cependant particulièrement marquée sur cette station d'épuration rendant peu représentative cette valeur moyenne.

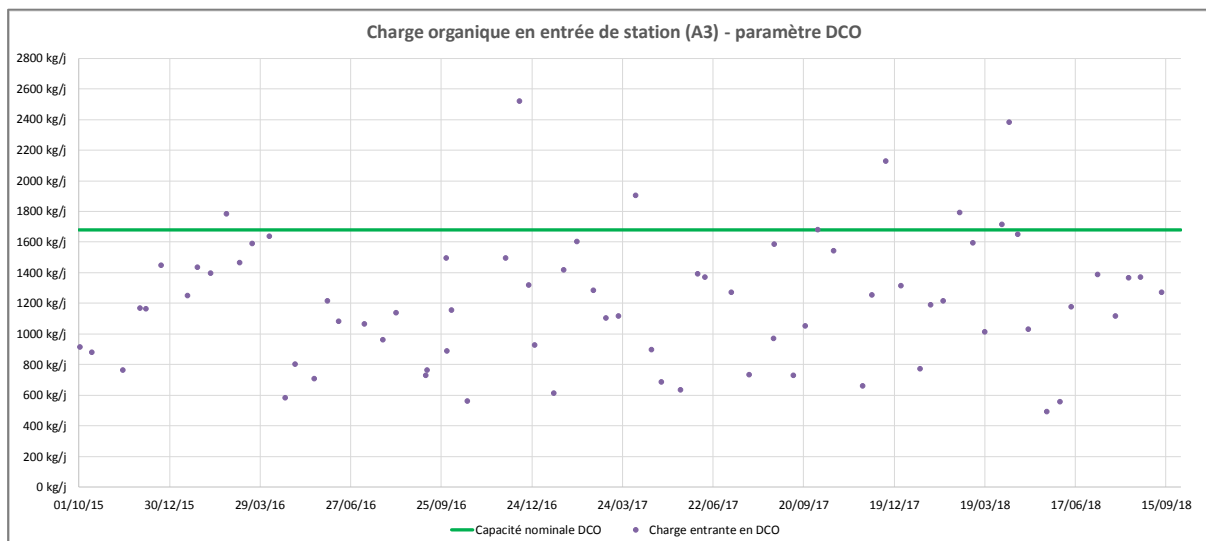
**Figure 18 : Charge organique entrante - station d'épuration des Redoux - octobre 2015 / septembre 2018 - paramètre DCO**

**La valeur moyenne de la charge organique entrante sur le paramètre DCO est de 1.209 kg DCO/j soit 10.077 équivalents-habitants.**

**La charge entrante en DCO dépasse la capacité nominale de la station (1.680 kg DCO/j) à l'occasion de 8 bilans sur 73.**

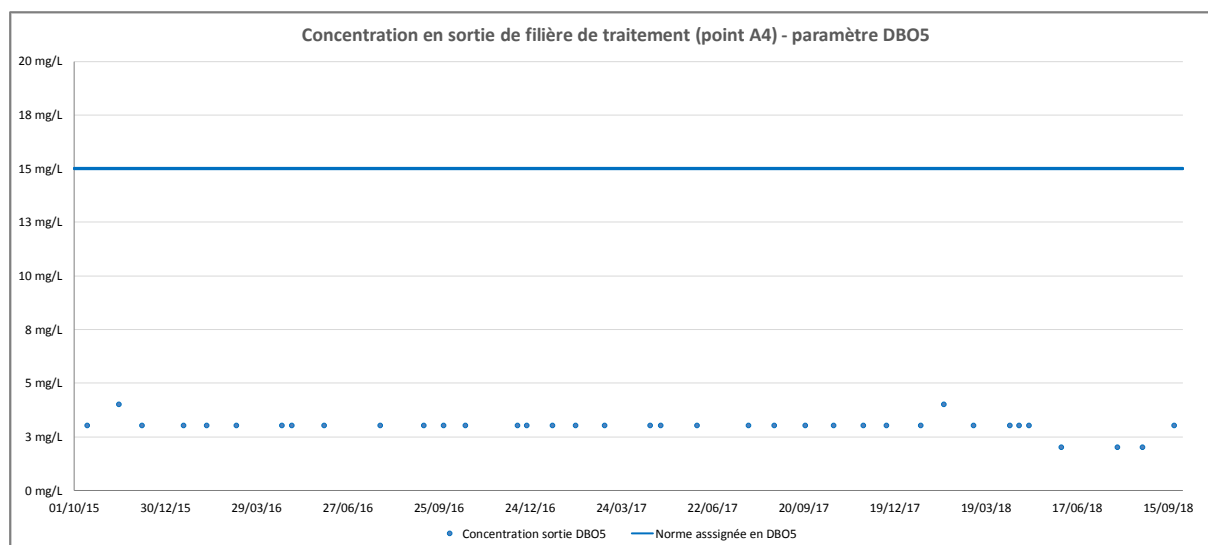
**Figure 19 : Concentration en sortie de traitement (point A4) - station d'épuration des Redoux - octobre 2015 / septembre 2018 - paramètre DBO5**

Concernant le paramètre DBO<sub>5</sub>, pour lequel le niveau de rejet assigné est de 15 mg/L, aucun dépassement n'est constaté sur la période d'étude. Les performances sont très au-delà des exigences, les valeurs mesurées correspondant en général au seuil de détection (3 à 4 mg/L selon le protocole utilisé). La norme de rejet est même respectée pour le bilan du 09/02/16 pour lequel le débit entrant (3.235 m<sup>3</sup>/j) dépasse le débit de référence (2.700 m<sup>3</sup>/j).

Le rendement épuratoire sur le paramètre DBO<sub>5</sub> n'est jamais en dessous de 98% pour un minimum assigné de 95%.

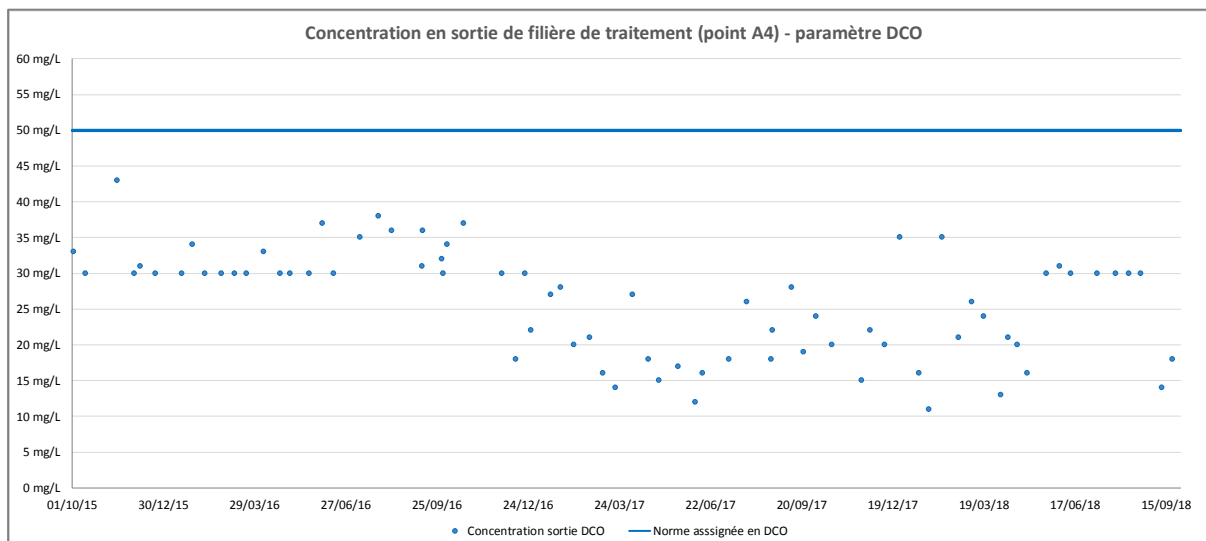
**Figure 20 : Concentration en sortie de traitement (point A4) - station d'épuration des Redoux - octobre 2015 / septembre 2018 - paramètre DCO**

Concernant le paramètre DCO, pour lequel le niveau de rejet assigné est de 50 mg/L, aucun dépassement n'est constaté sur la période d'étude. Les performances sont au-delà des exigences, les valeurs mesurées se situant quasi toujours en deçà de 40 mg/L et étant de 25 mg/L en moyenne. La norme de rejet est même respectée pour le bilan du 09/02/16 pour lequel le débit entrant (3.235 m<sup>3</sup>/j) dépasse le débit de référence (2.700 m<sup>3</sup>/j).

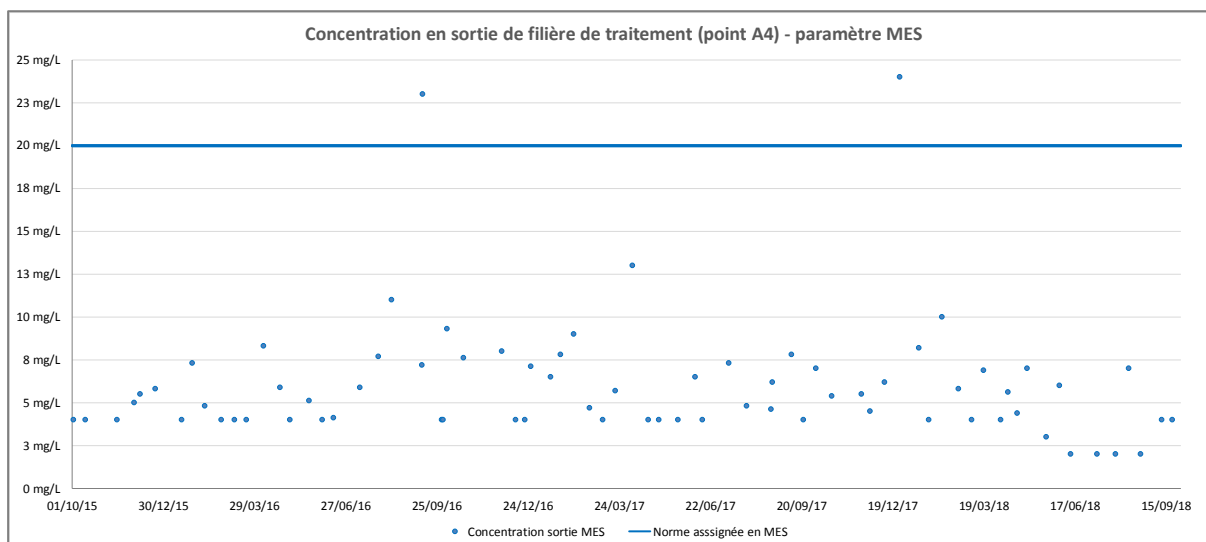
**Figure 21 : Concentration en sortie de traitement (point A4) - station d'épuration des Redoux - octobre 2015 / septembre 2018 - paramètre MES**

Concernant le paramètre MES, pour lequel le niveau de rejet assigné est de 20 mg/L, 2 dépassements ont été constatés sur la période d'étude sans atteindre la valeur rédhibitoire de 85 mg/L. Les performances sont très au-delà des exigences, les valeurs mesurées se situant quasi toujours en deçà de 10 mg/L.

Remarque : La non-conformité du 26/12/17 est expliquée par l'exploitant par la défaillance de la filière boues ayant induit une élévation exceptionnelle du taux de boues dans les bassins d'aération. Les rapports n'apportent pas d'information quant à la non-conformité de 2016.

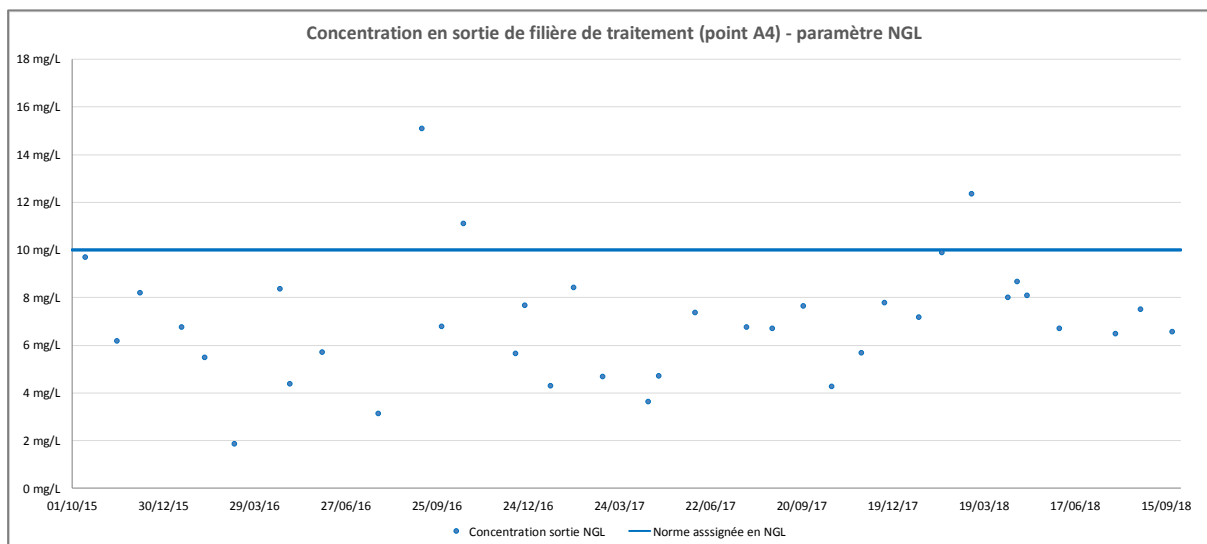
**Figure 22 : Concentration en sortie de traitement (point A4) - station d'épuration des Redoux - octobre 2015 / septembre 2018 - paramètre NGL**

Concernant le paramètre NGL, pour lequel le niveau de rejet assigné est de 10 mg/L, 3 dépassements ont été constatés sur la période d'étude. Les performances sont en général très bonnes, les valeurs mesurées présentant une moyenne de 7 mg/L.

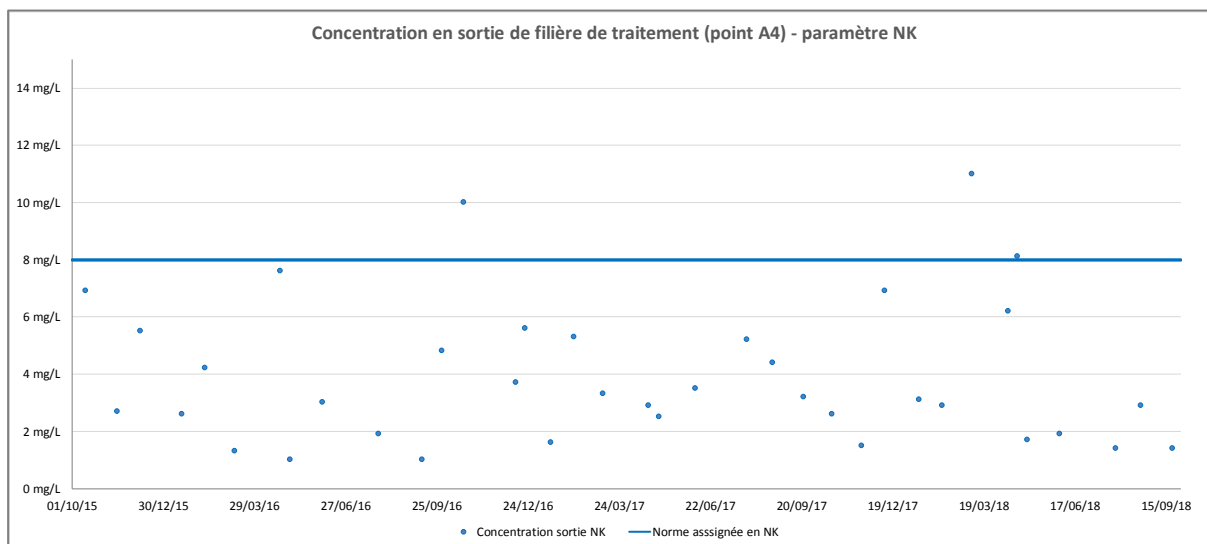
**Figure 23 : Concentration en sortie de traitement (point A4) - station d'épuration des Redoux - octobre 2015 / septembre 2018 - paramètre NK**

Concernant le paramètre NK, pour lequel le niveau de rejet assigné est de 8 mg/L, 3 dépassements ont été constatés sur la période d'étude. Les performances sont en général très bonnes, les valeurs mesurées présentant une moyenne de 4,1 mg/L.

Le rendement épuratoire sur le paramètre NK est de 94% en moyenne, pour un minimum assigné de 85%. Un très léger dépassement est constaté sur la période d'étude.

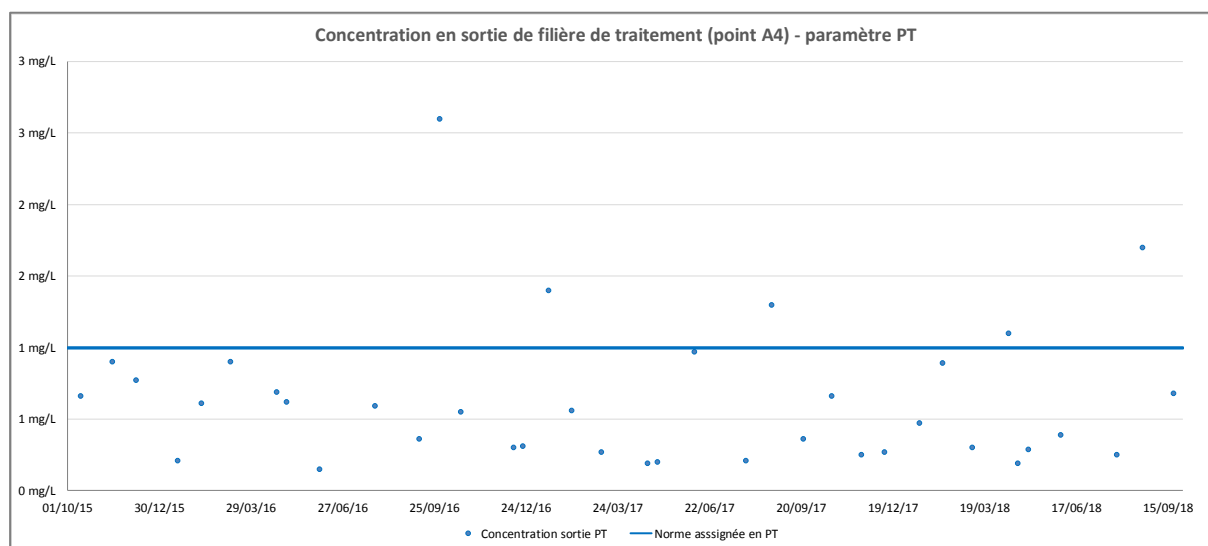
**Figure 24 : Concentration en sortie de traitement (point A4) - station d'épuration des Redoux - octobre 2015 / septembre 2018 - paramètre PT**

Concernant le paramètre  $P_T$ , pour lequel le niveau de rejet assigné est de 1 mg/L, 5 dépassements ont été constatés sur la période d'étude. Les performances sont en général très bonnes, les valeurs mesurées présentant une moyenne de 0,6 mg/L.

Le rendement épuratoire sur le paramètre  $P_T$  est de 94,5 % en moyenne pour un minimum assigné de 95%. Sur la période d'étude, 6 dépassements en rendements sont constatés sur 36 bilans.

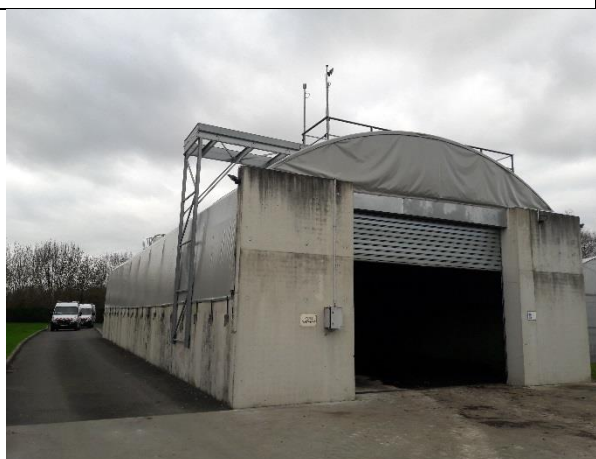
***Vue de la serre de stockage des boues***

Il sera donc nécessaire de doubler la capacité de stockage des boues chaulées pour atteindre à pleine charge une autonomie globale de stockage de 10 mois. L'emplacement de l'ancienne serre de séchage pourra être utilisée à cette fin après déconstruction des ouvrages existants.

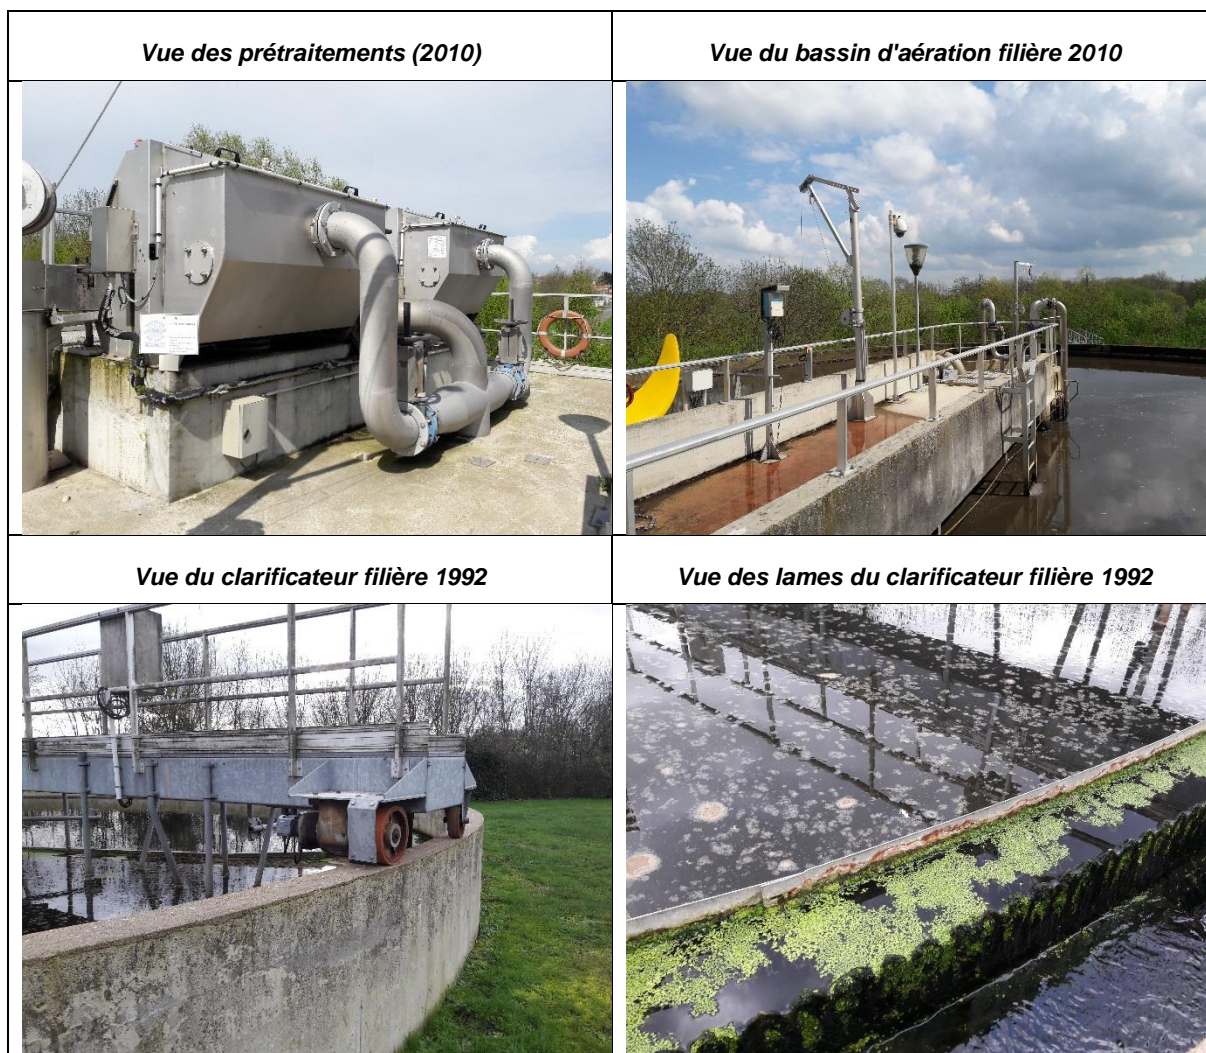
Seuls les équipements du clarificateur datant de 1992 et de ses ouvrages annexes présentent un état moyen nécessitant un renouvellement à court ou moyen terme.

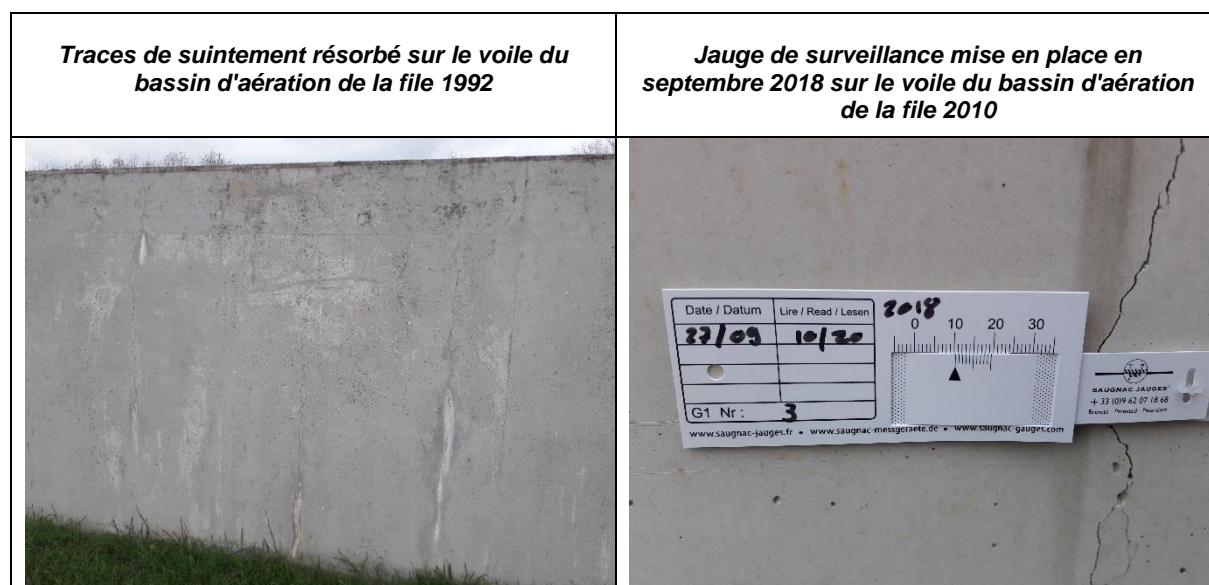
Les ouvrages présentent un génie civil en bon état général, y compris pour les ouvrages les plus anciens construits en 1992.

- ▶ quelques microfissurations ou traces de suintement résorbé sur plusieurs ouvrages ;
- ▶ des microfissurations apparues sur le voile du bassin d'aération avec suintements ponctuels ayant amené à l'installation en septembre 2009 de jauges de surveillance.
