**Diagnostic sanitaire et sécuritaire d'arbres
en vue de la réhabilitation de l'espace aquatique des
Dauphins**

A la demande de la communauté de communes de Châteaubriant, nous soussigné, **Nicolas Bureau**, Expert Forestier Agréé par le **CNEFAF**, Conseil National de l'Expertise Foncière Agricole et Forestière, avons réalisé le diagnostic sanitaire des arbres en vue de la réhabilitation de l'espace aquatique des Dauphins sur la commune de Châteaubriant.

L'objet de la consultation est la réalisation d'un diagnostic sanitaire complet des arbres situés sur la parcelle où doit avoir lieu la réhabilitation et l'extension de la piscine «Espace Dauphins» située à Châteaubriant (44110).

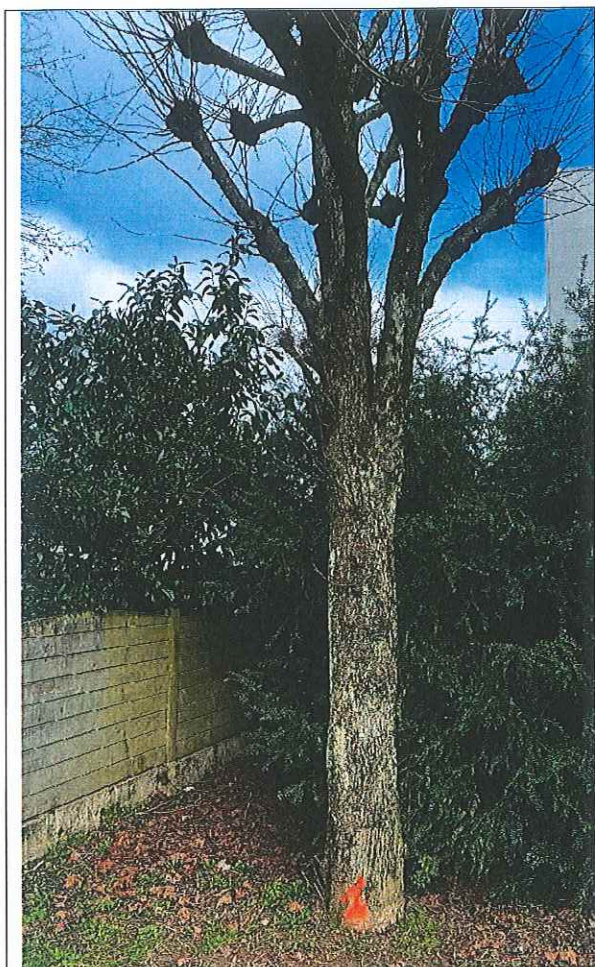
1

Observations : Arbre taillé en tête de chat. Bon état sanitaire.

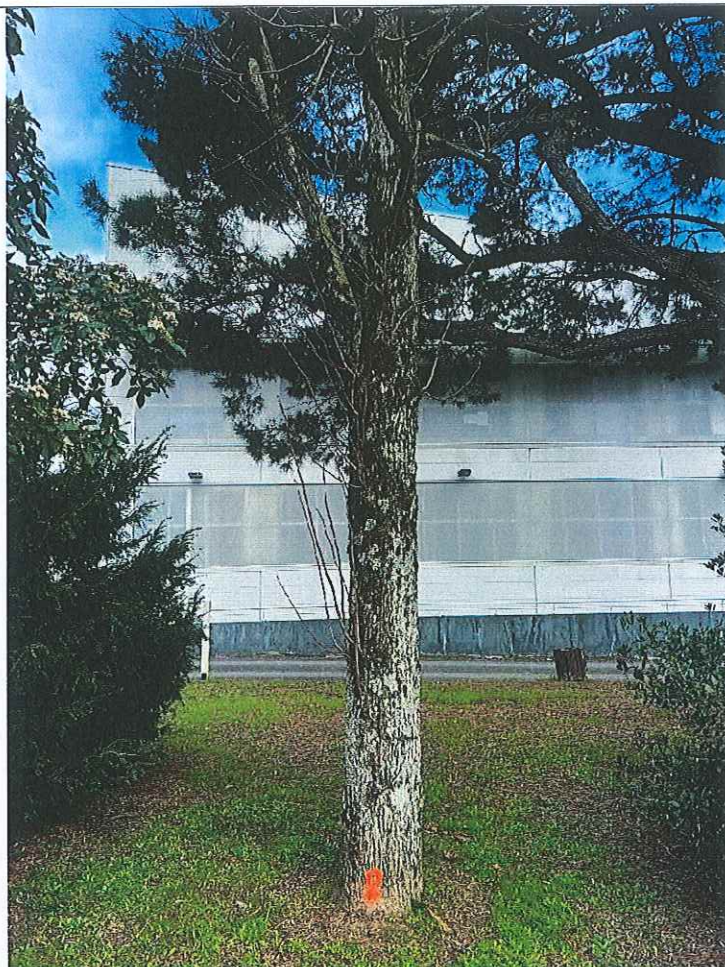
2

Observations : Arbre taillé en tête de chat. Bon état sanitaire.

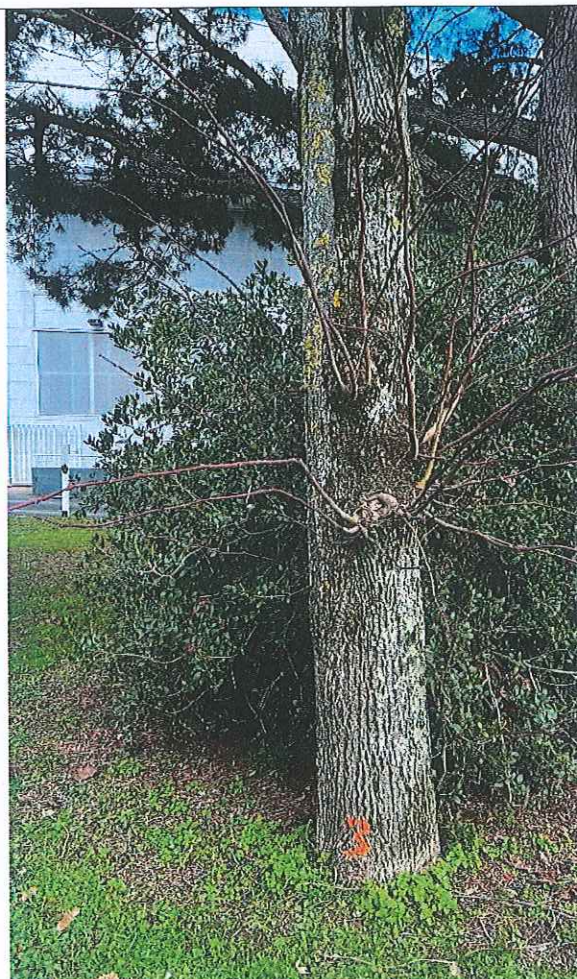
3

Observations : Arbre taillé en tête de chat. Bon état sanitaire.

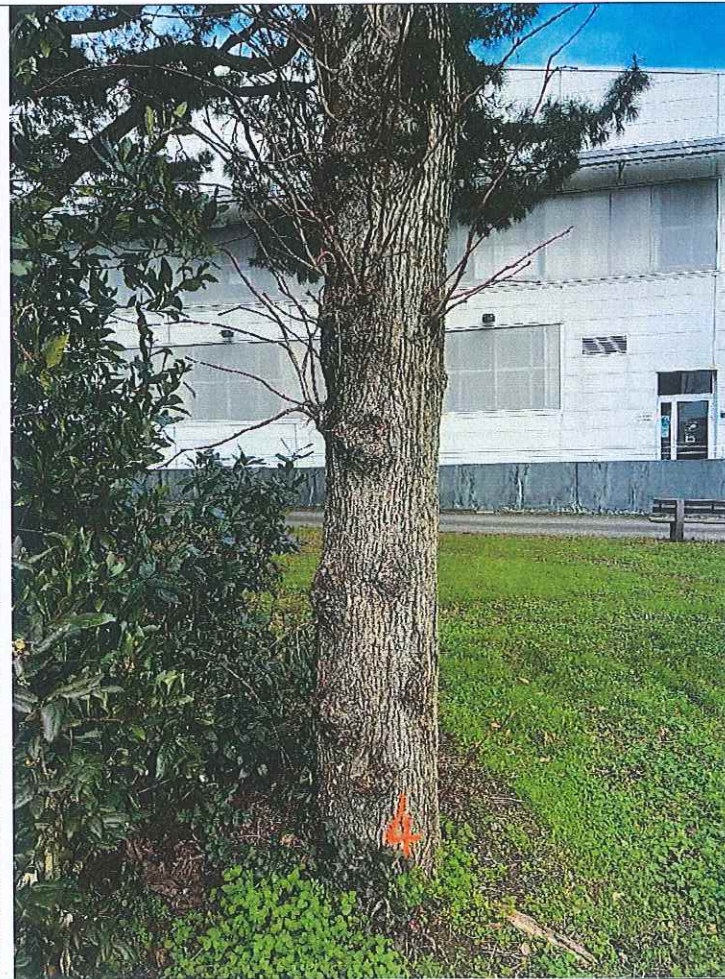
4

Observations : Arbre taillé en tête de chat. Bon état sanitaire.

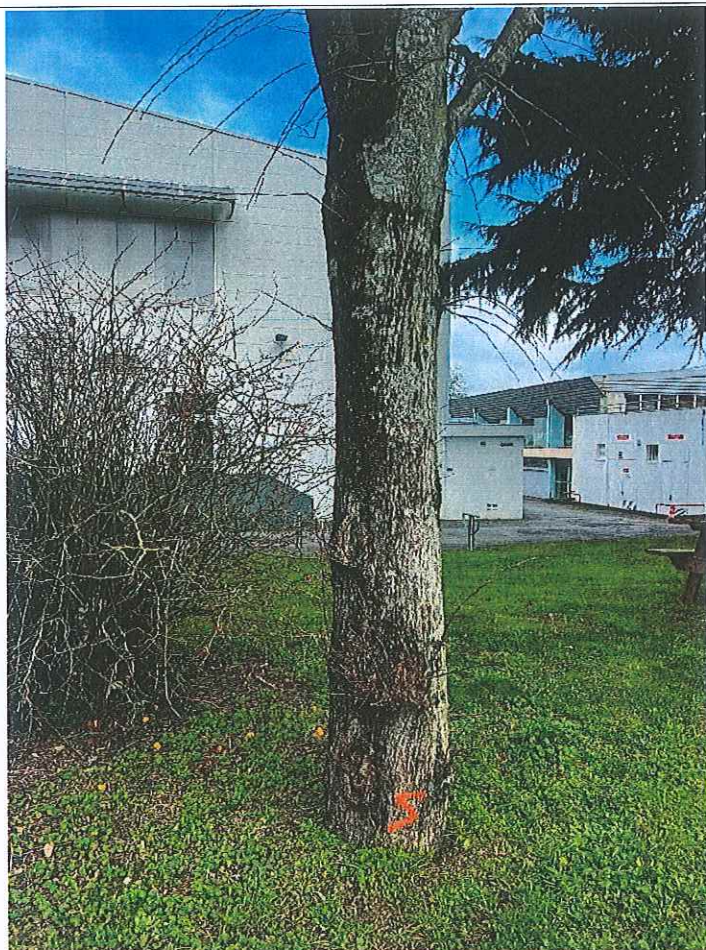
5

Observations : Arbre taillé en tête de chat. Bon état sanitaire.

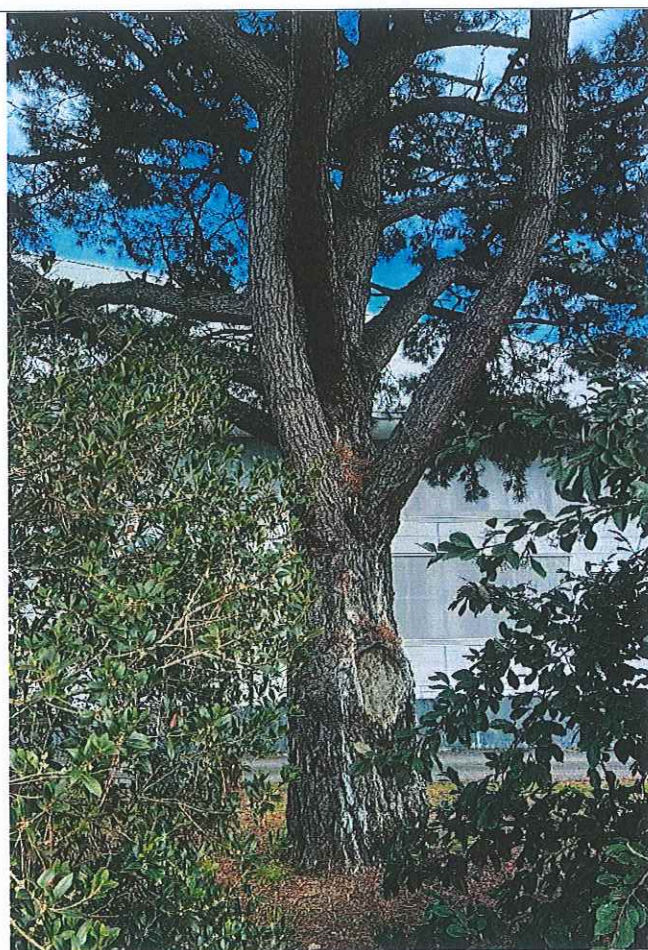
L'arbre n° 6 présente de nombreuses et longues charpentières avec dans le temps, un risque éventuel de ruptures (insertion fragile). Début de pourriture interne à la base.

Le Pin Insignis n° 6 présente un début de pourriture interne. Les insertions des charpentières sont fragiles. Cet arbre doit être sécurisé.

Equilibre du port : Oui
Orientation du gîte : vers bâtiment

Observations : Nombreuses plaies d'élagage non fermées. Insertion des charpentières fragile.
Risque de pourriture interne.

Taille à préconiser ou bien mise en place de haubans.

Intervention : Taille sécuritaire côté bâtiment.

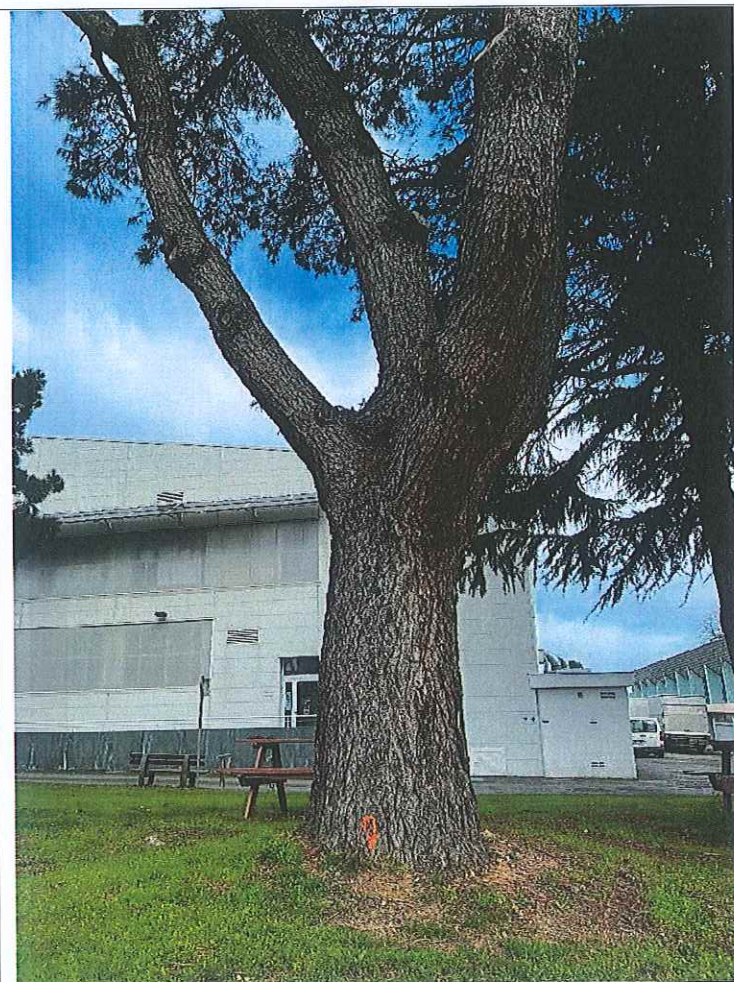
7

Observations : Insertion des charpentières fragile. Présence d'un peu de bois mort en tête.

Intervention : Supprimer le bois mort.

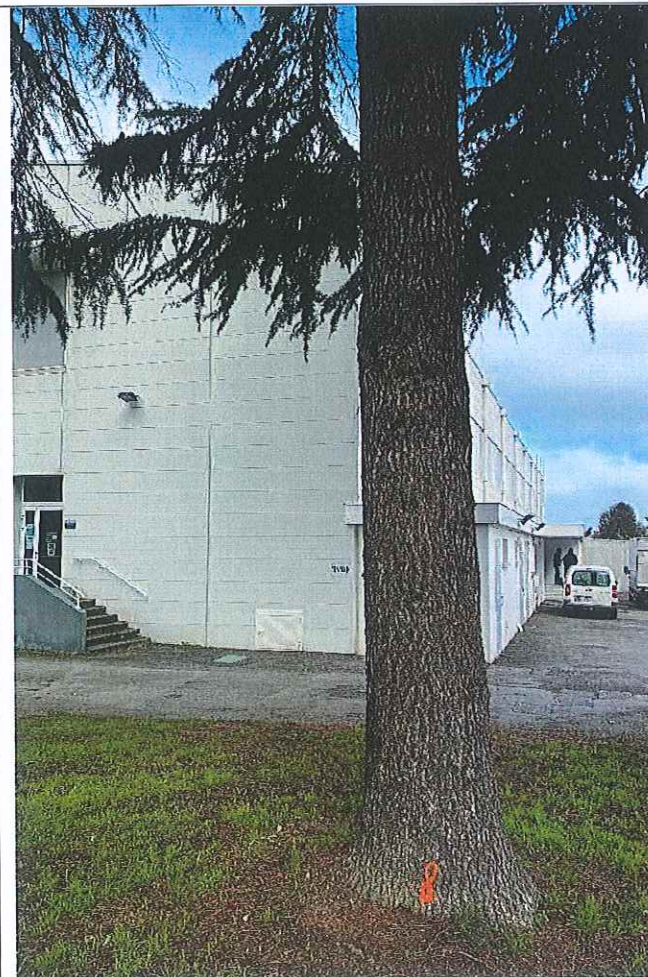
8

Observations : Bon état végétatif. Bon élagage.

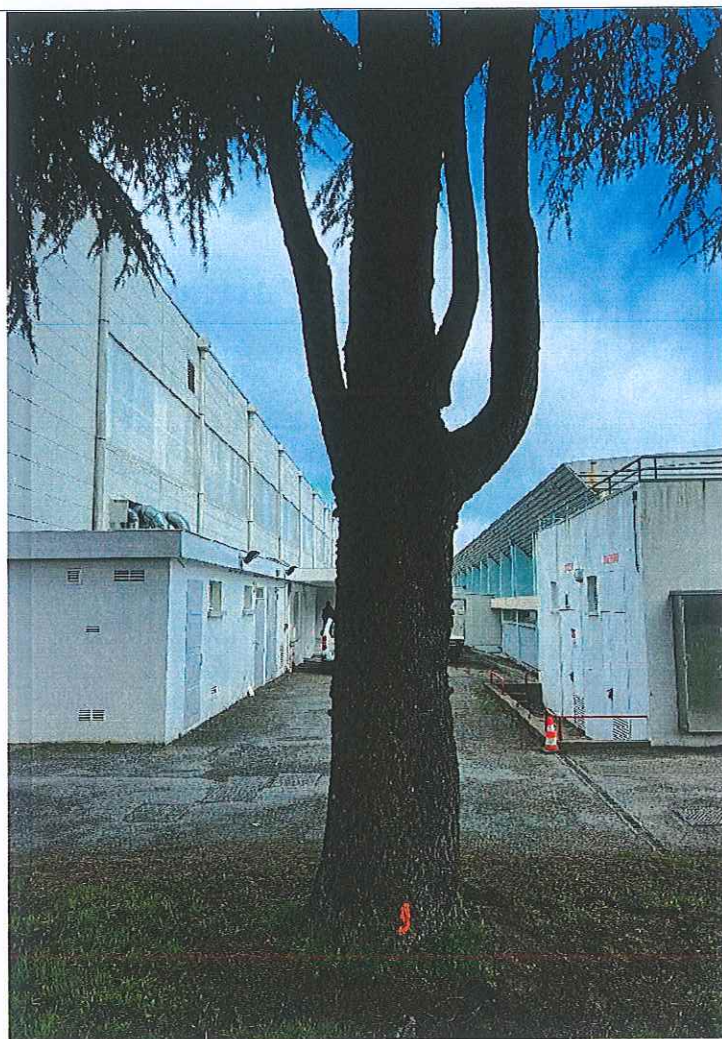
9

Observations : Bon état végétatif. Pas d'élagage réalisé. Ancienne blessure sur fût.

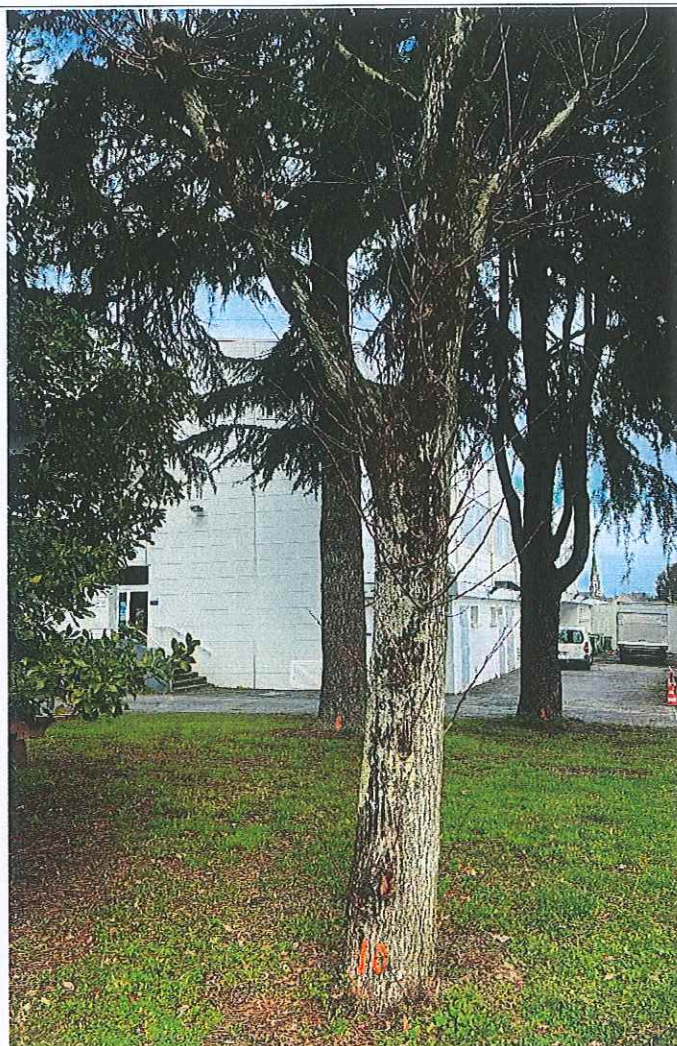
10

Observations : Arbre taillé en tête de chat. Bon état sanitaire.

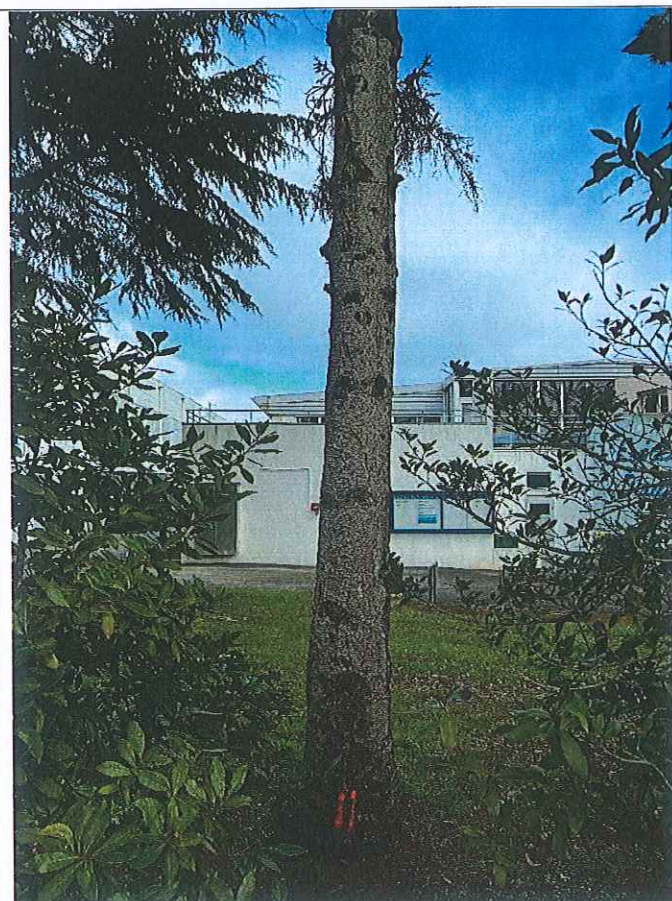
11

- ⇒ 2 arbres morts ou quasi morts (n° 11, 14). Ces arbres de petites dimensions doivent être abattus rapidement.
- ⇒ Un Douglas (n° 25) dépérissant en tête, d'espérance de vie très faible et devant être abattu à court terme.

Observations : Arbre quasi mort sans avenir.

Intervention : Arbre à abattre.

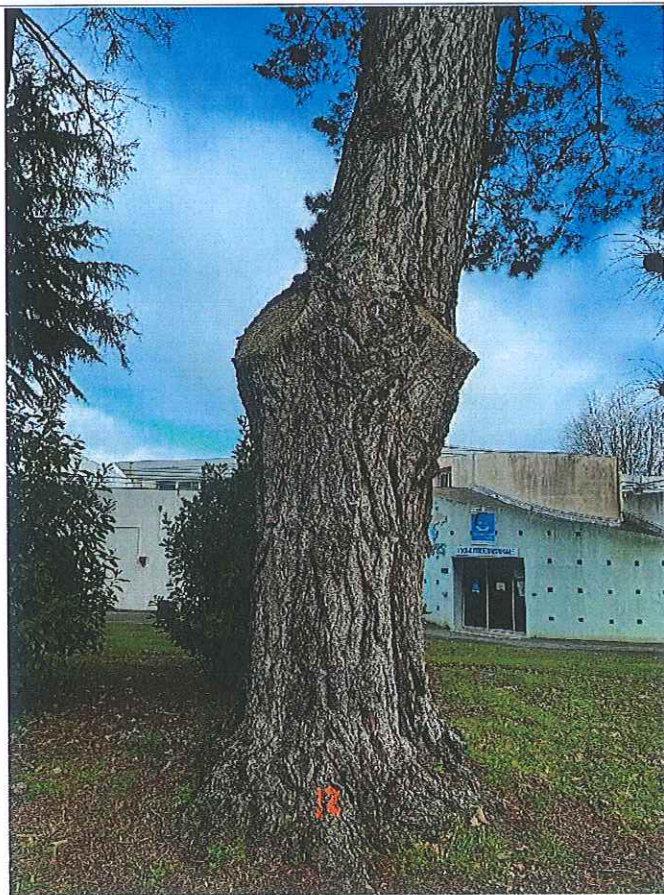
12

Observations : Bon état végétatif. Bon élagage.

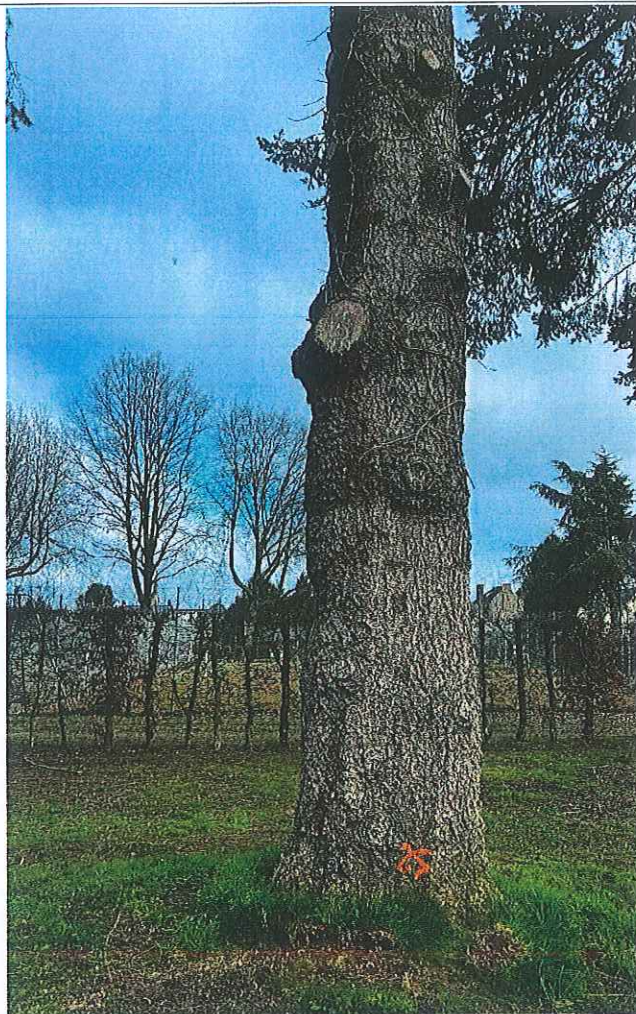
25

Observations : Elagage récent. Houppier sec. Arbre très dépérissant sans avenir.
