Saint Vincent sur Graon

Etude diagnostic du système d'assainissement

Rapport de phase 3 :

Localisation précise des anomalies :

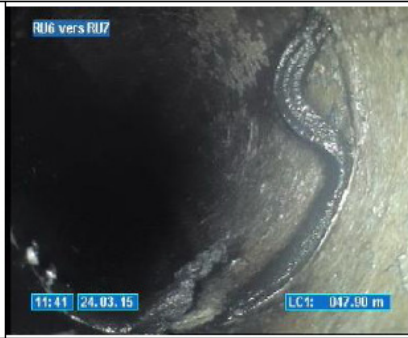
DISTANCE : 47.90 m	PHOTO : 48

Lotissement de la Dorinière : exemple d'anneau d'étanchéité défectueux

OBSERVATIONS : Anneau d'étanchéité pénétrant et rompu			
DISTANCE : 52.90 m	PHOTO : 49

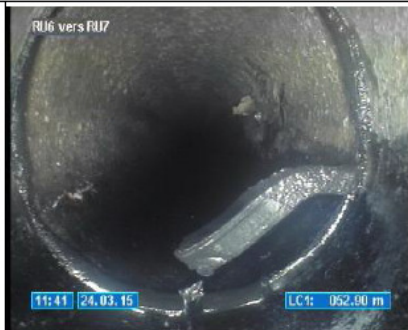
OBSERVATIONS : Anneau d'étanchéité pénétrant et rompu

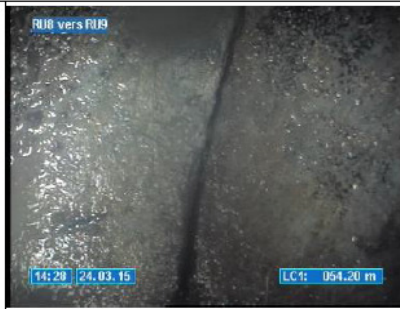
DISTANCE : 54.20 m	PHOTO : 80

Camping Ateepeek : exemple de fissure circonférentielle ouverte

OBSERVATIONS : Fissure circonférentielle ouverte - Largeur de 2mm			
DISTANCE : 64.20 m	PHOTO : 81

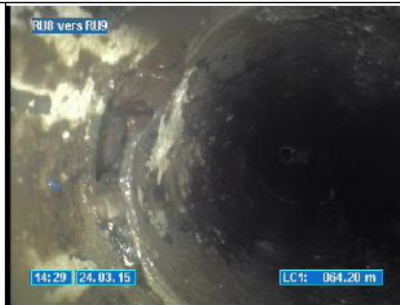
OBSERVATIONS : Fissure circonférentielle ouverte - Largeur de 5mm Décentrage (radial) Sol visible par le défaut

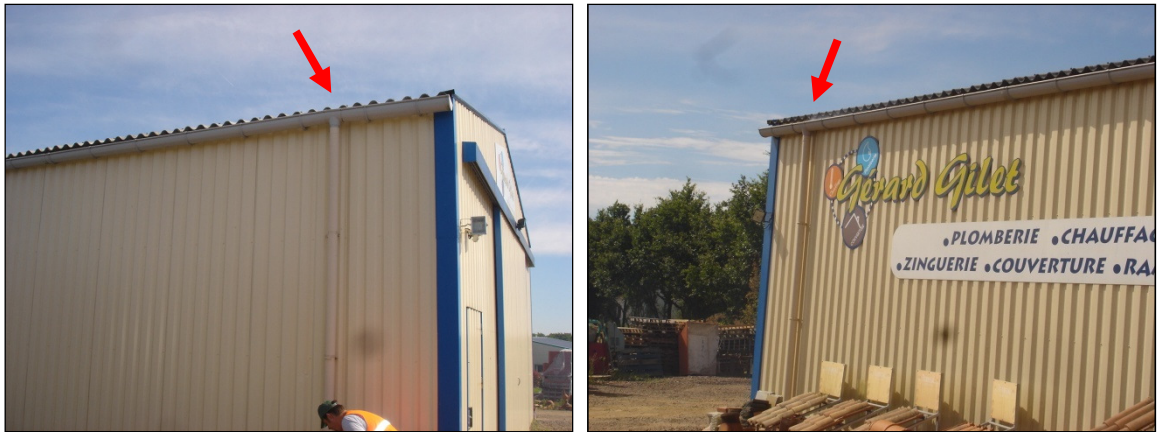
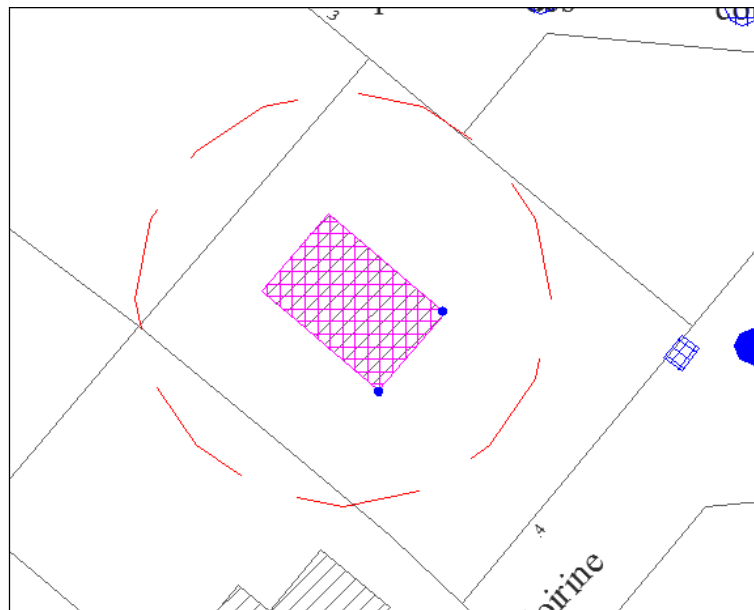
Anomalie 1 :

Adresse : 4, Rue de la Loirine (Entreprise Gilet)

Nature du désordre	Gouttière	Grille	Avaloir EP	Autres
	2			
Surface active estimée m ² : 186

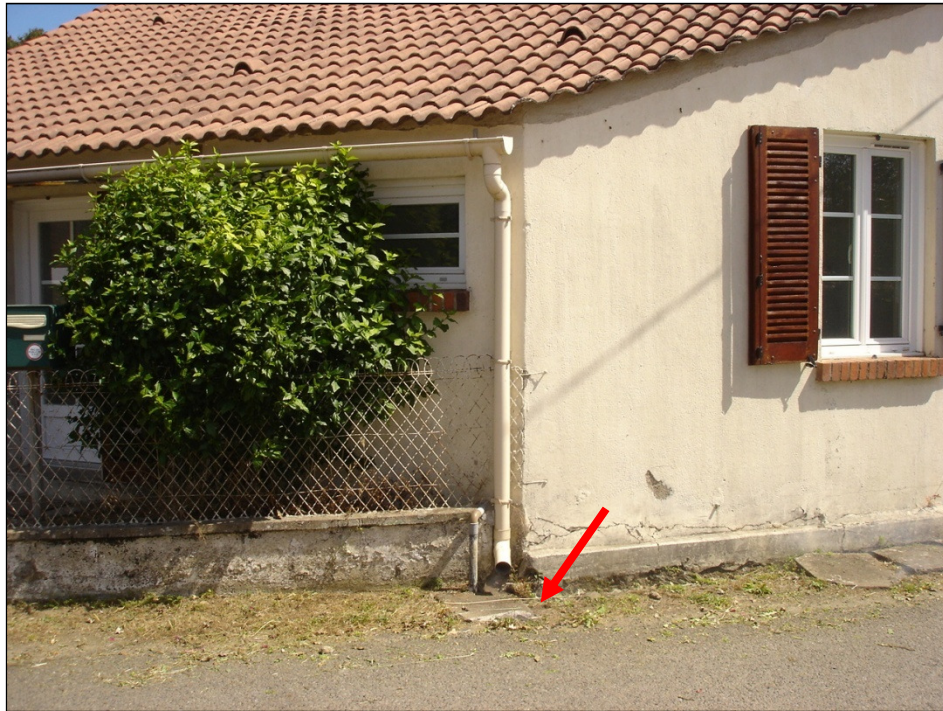
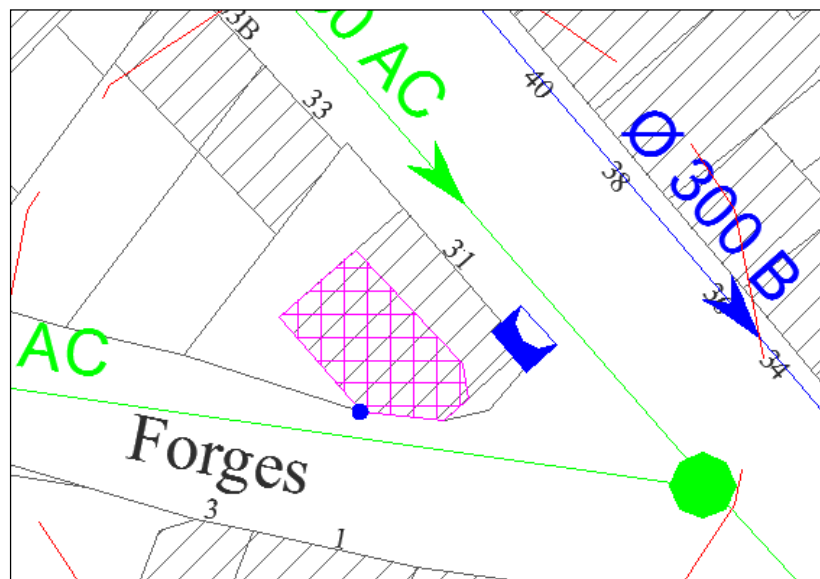
Anomalie 2 :

Adresse : 31, Rue du Lac

Nature du désordre	Gouttière	Grille	Avaloir EP	Autres
				1
Surface active estimée m ² : 60

Remarque: Les eaux pluviales qui transitent par la gouttière ruissèlent sur une plaque EU non étanche et cassée.

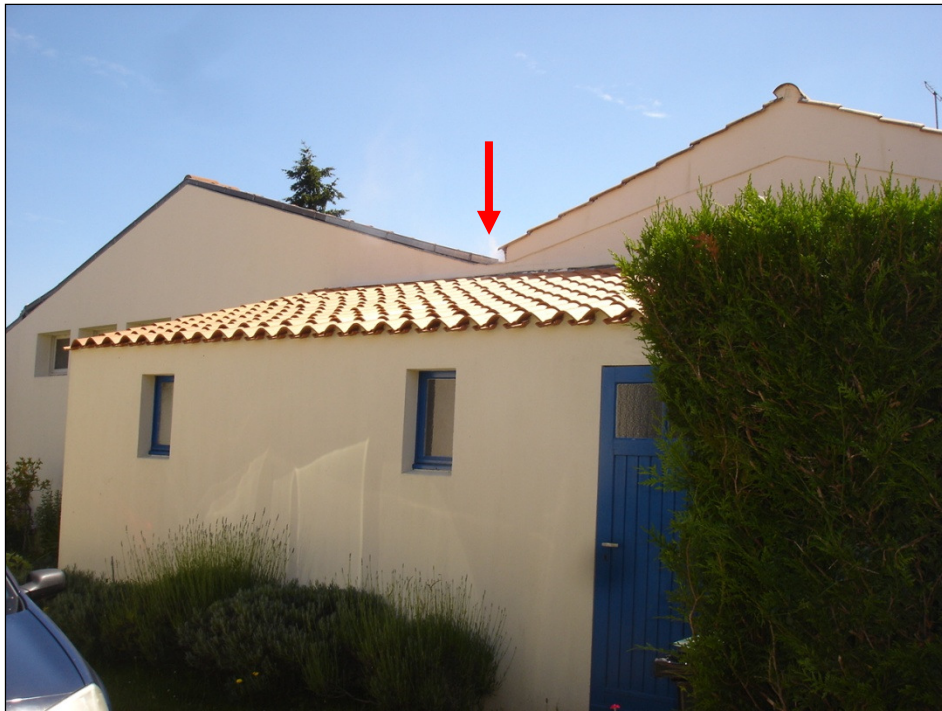
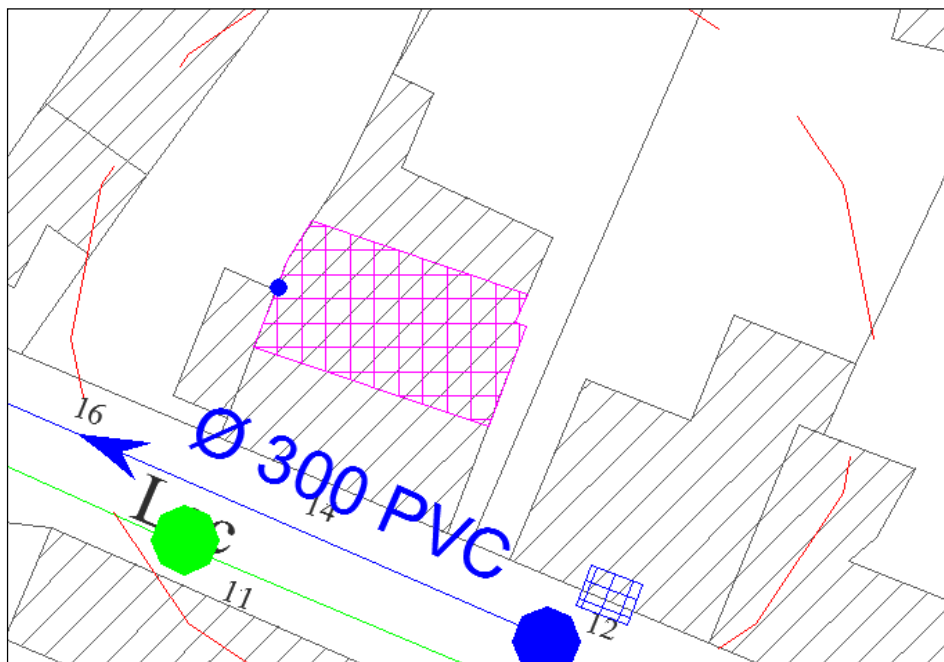
Anomalie 3 :

Adresse : 14, Rue du Lac (bar, presse)

Nature du désordre	Gouttière	Grille	Avaloir EP	Autres
	1			
Surface active estimée m ² : 107

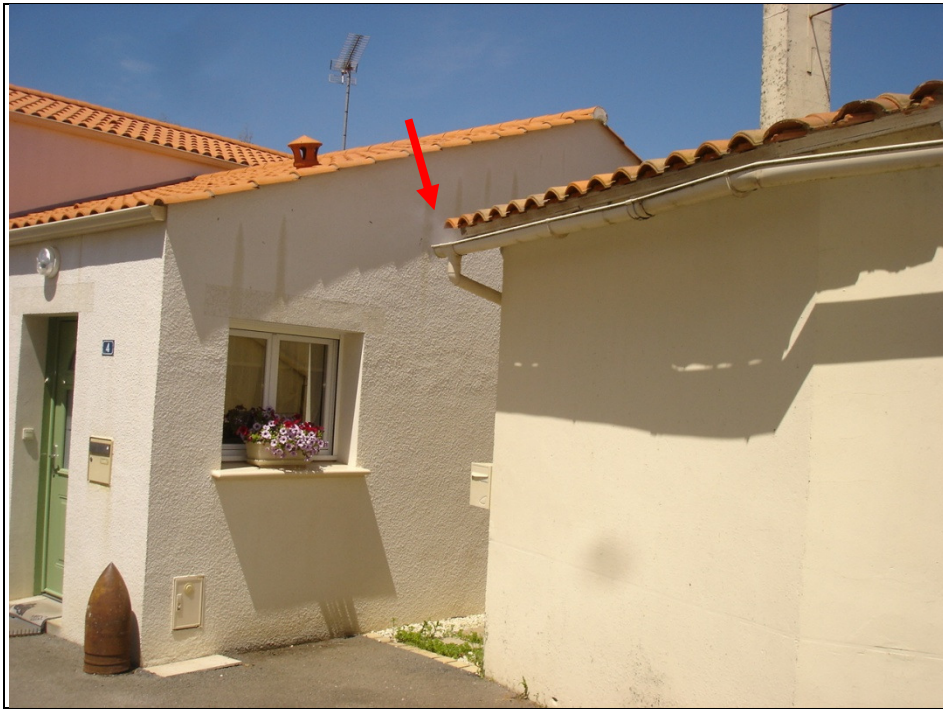
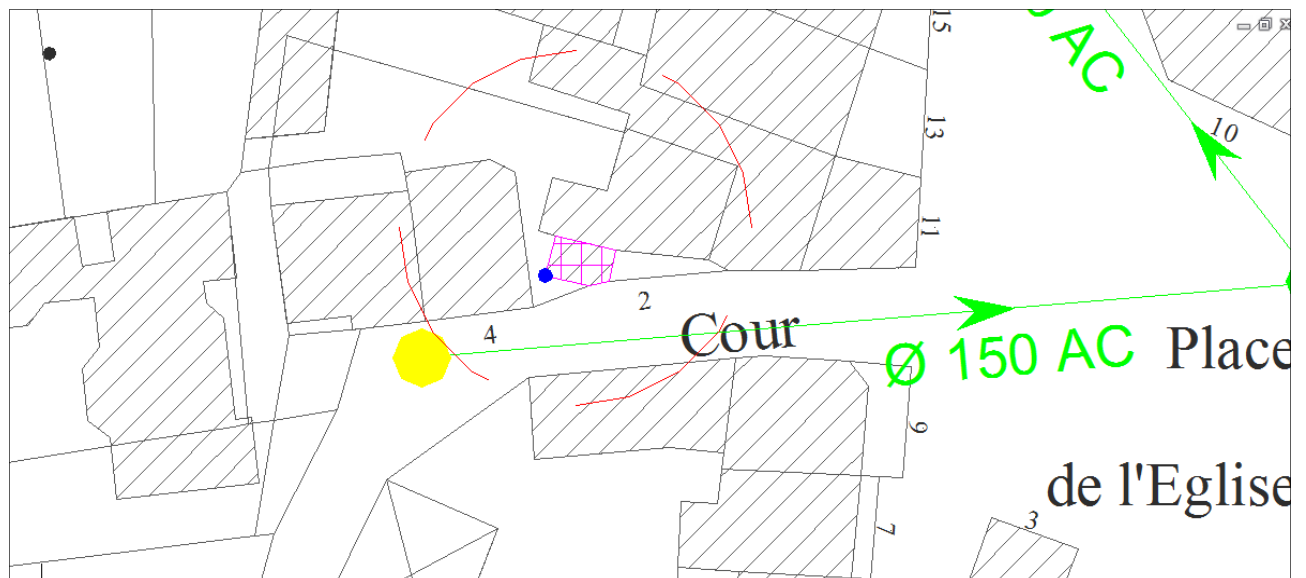
Anomalie 4 :

Adresse : 2, Impasse de la Veille Cour

Nature du désordre	Gouttière	Grille	Avaloir EP	Autres
	1			
Surface active estimée m ² : 11

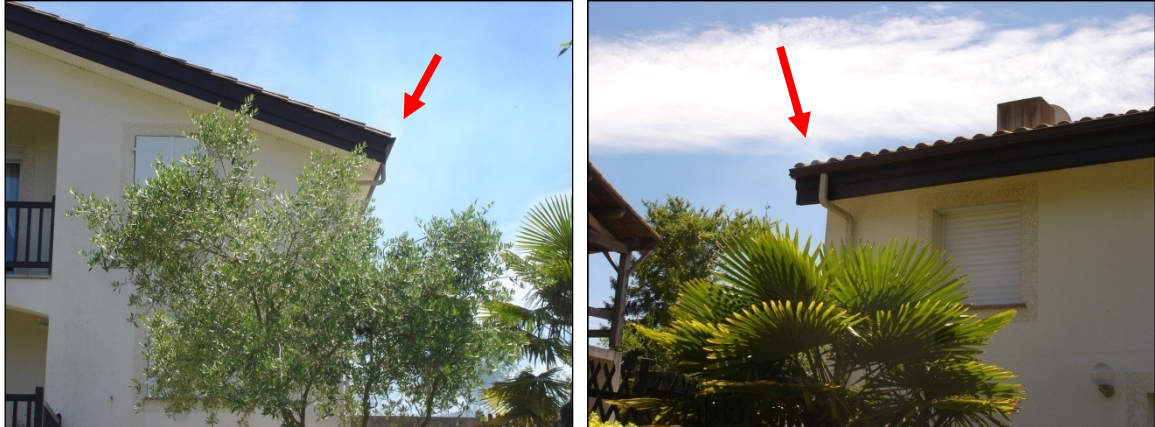
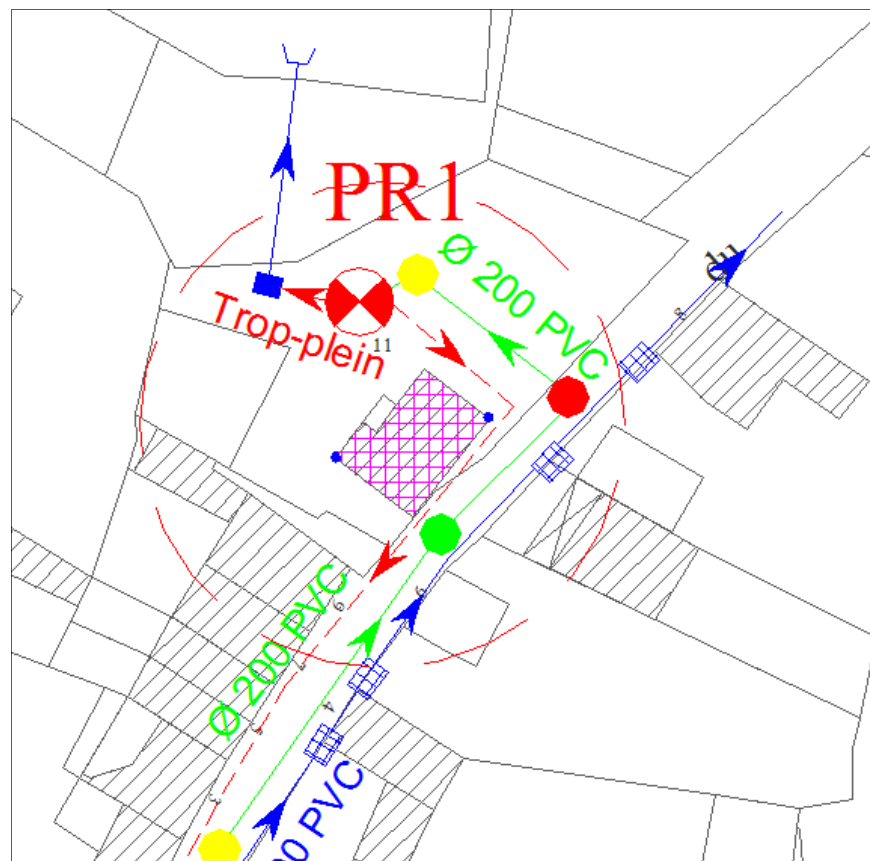
Anomalie 5 :

Adresse : 11, Rue du Choselier

Nature du désordre	Gouttière	Grille	Avaloir EP	Autres
	2			
Surface active estimée m ² : 96

Remarque : Sous réserve de vérification des branchements au colorant (regard mixte, trop plein du poste)

Remarque : sous réserve de vérification des branchements au colorant (possibilité de retour de fumée par le trop plein du poste de refoulement PR1)

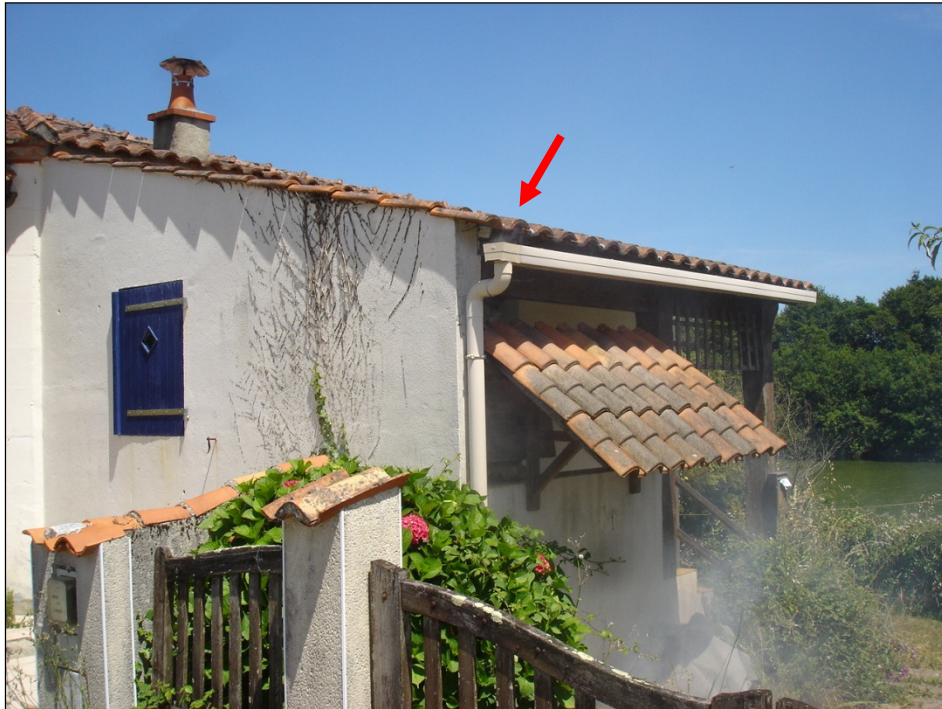
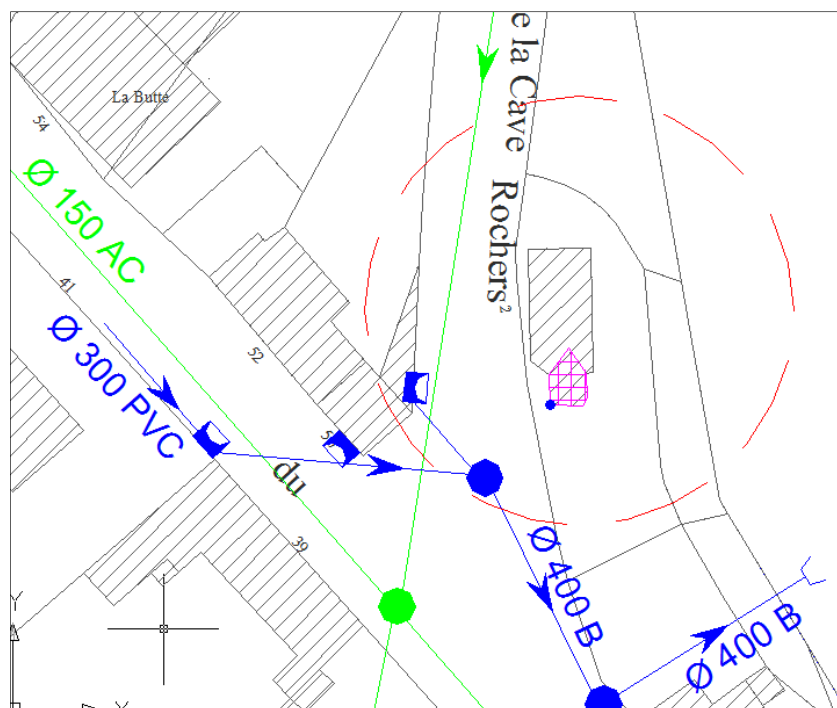
Anomalie 6 :

Adresse: 2, Impasse de la Cave Rochers

Nature du désordre	Gouttière	Grille	Avaloir EP	Autres
	1			
Surface active estimée m ² : 18

Remarque : sous réserve d'une vérification au colorantPhoto:

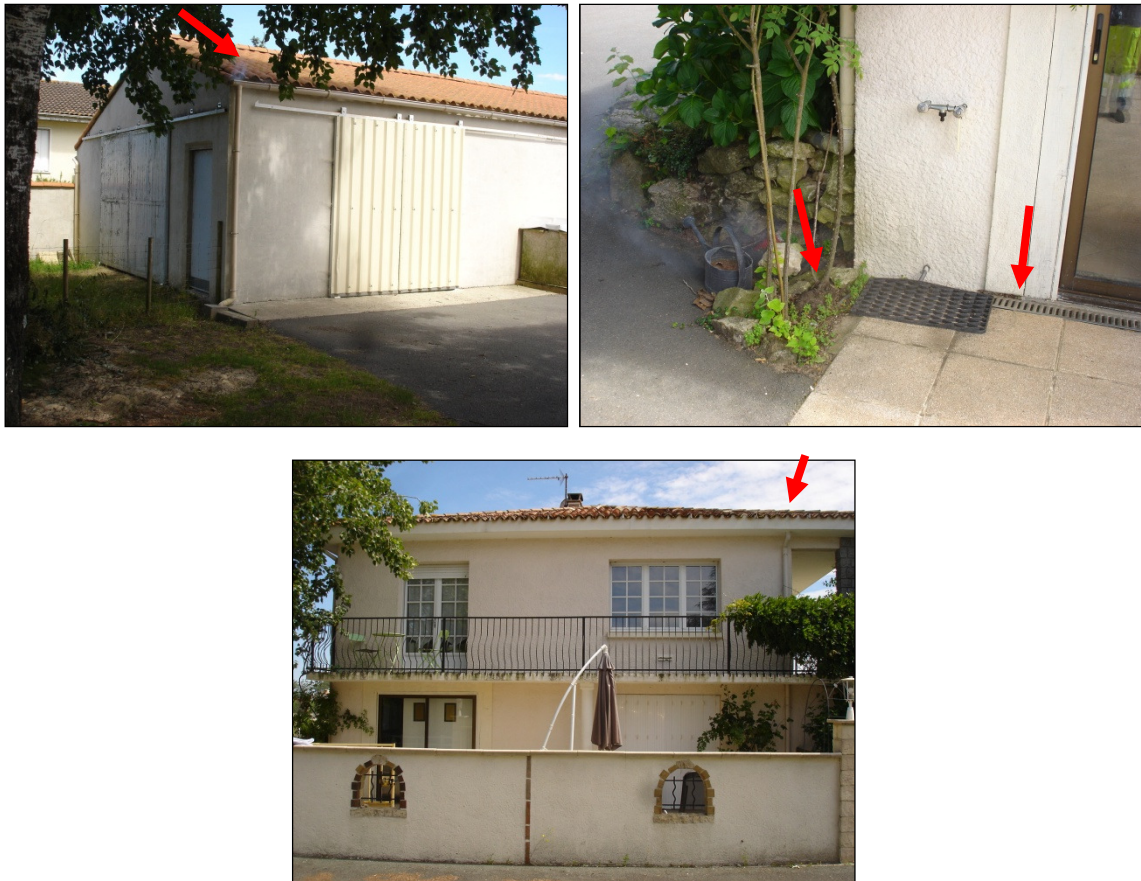
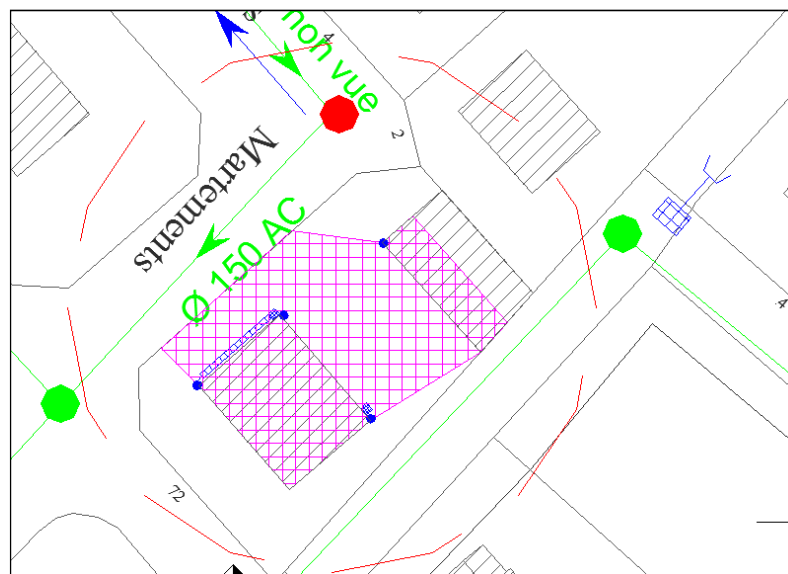
Anomalie 9 :

Adresse : 72, Rue du Lac

Nature du désordre	Gouttière	Grille	Avaloir EP	Autres
	4	3		
Surface active estimée m ² : 475
