La Communauté de communes du Pays de Fontenay le Comte projette d'aménager un barreau de liaison entre le pôle du Seillot et la ZAE route de Niort à Fontenay-le-Comte.

Note établie suite à la sollicitation de la Communauté de Communes du Pays de Fontenay-le-Comte

LT 14 février 2014

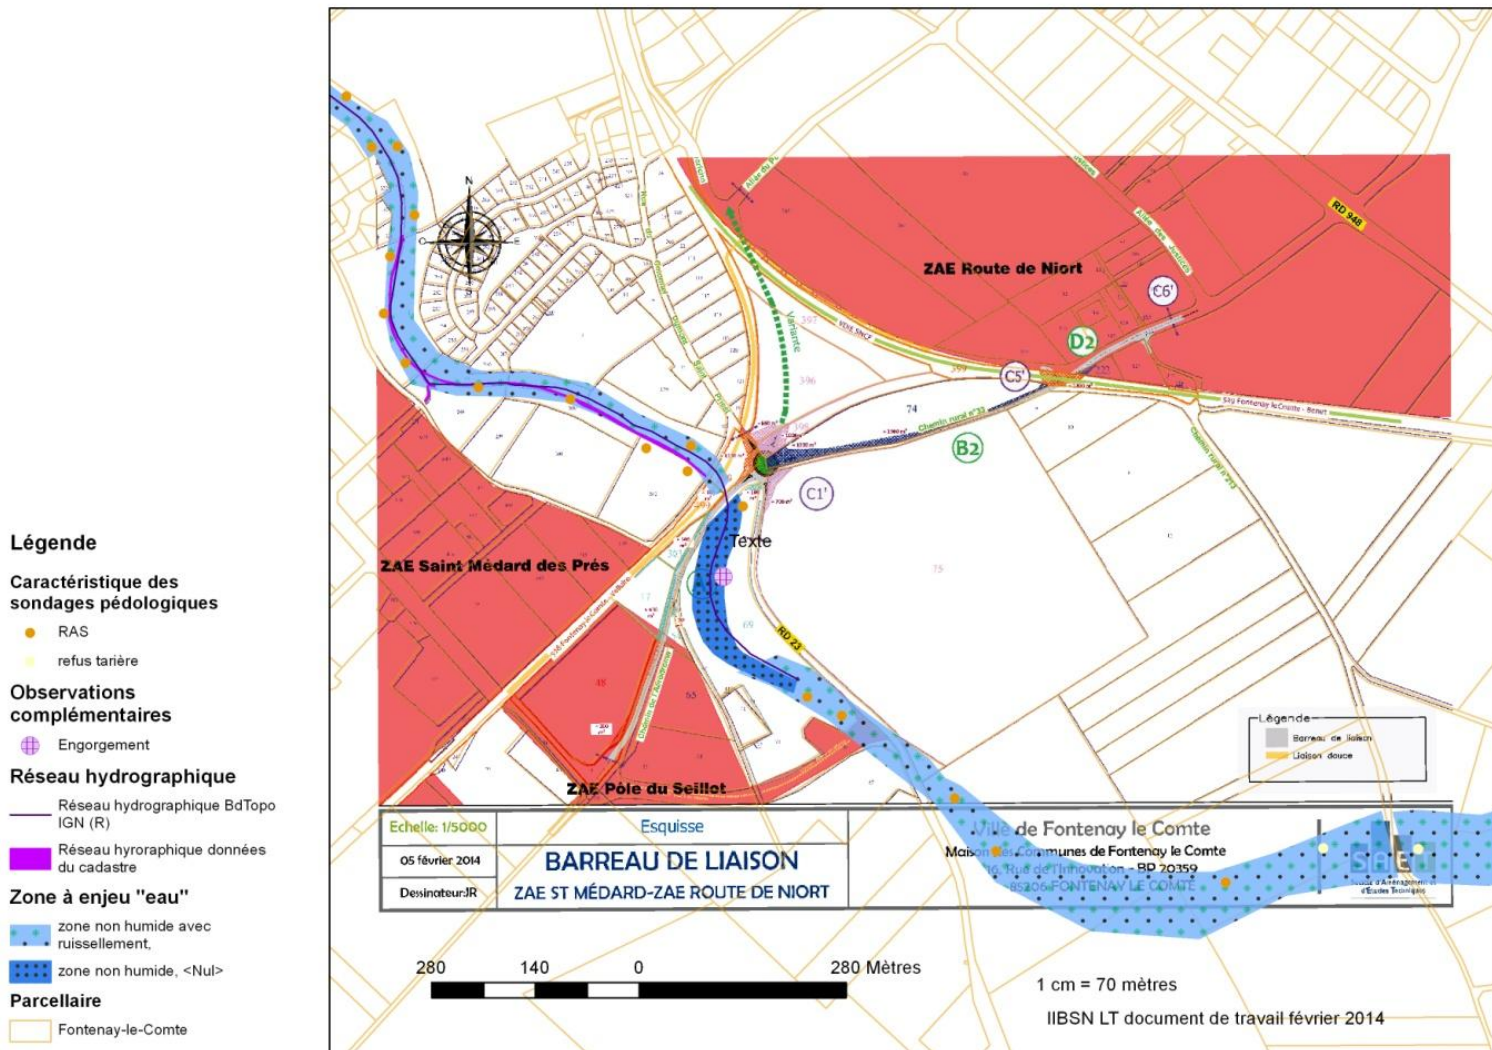
Le secteur d'emprise du projet a été vérifié dans le cadre de l'étude d'inventaire des zones humides, des plans d'eau et du réseau hydrographique de la Ville de Fontenay le Comte.

En l'occurrence il apparaît qu'aucune zone humide au titre du L211-1 du code de l'environnement n'a été repérée sur cette zone. Cela n'est pas surprenant du fait des sols filtrants se développant sur ce secteur de plaine.

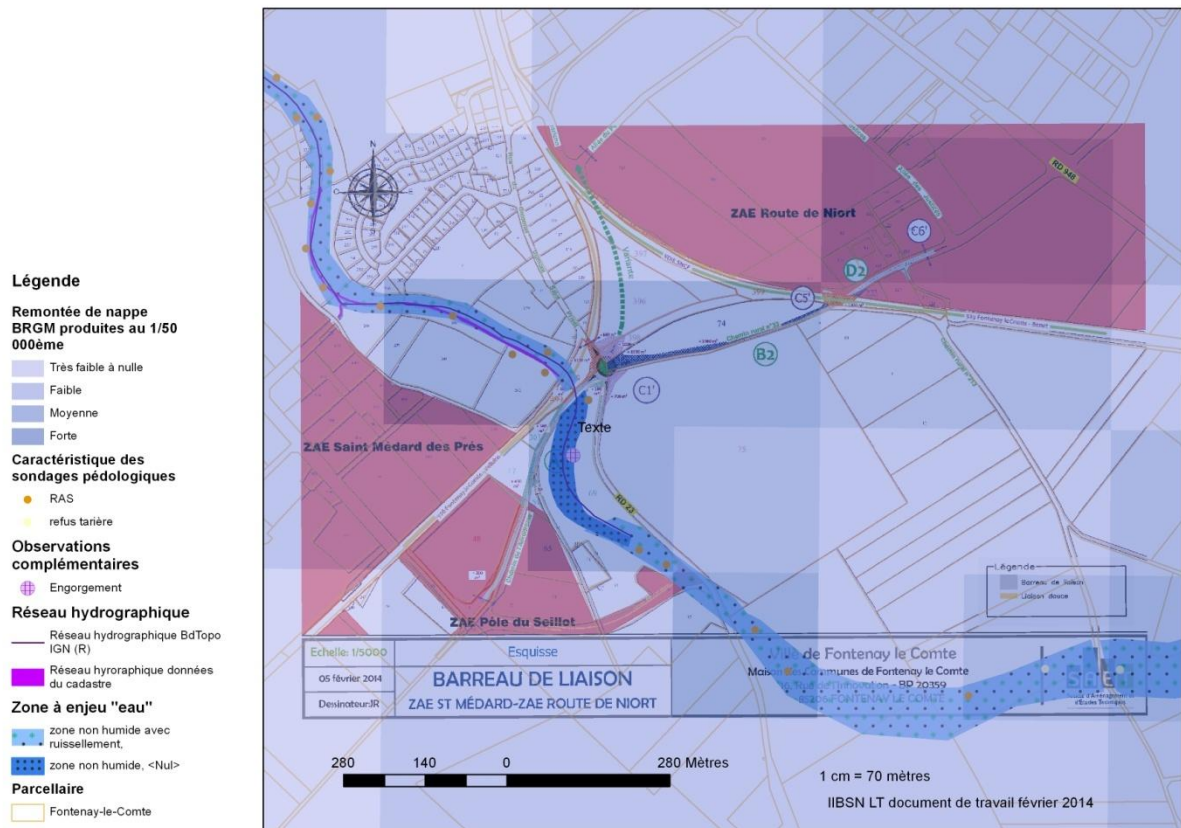
Cependant, au niveau hydrologique et hydraulique la zone n'est pas dénuée d'intérêt, le ruisseau du Seillot est mentionné sur la carte IGN au 1/250000^{ème}, de plus il est cadastré dans la partie aval.

Il a été noté des ruissellements dans ce talweg lors de l'inventaire de terrain.

C'est aussi une zone où la nappe affleure en cas de fortes pluviométries (cela serait à vérifier des journées comme celles du mois de février 2014 que nous vivons). La modèle du BRGM identifie bien sur sa carte au 1/50 000 ème cet enjeu (remontée de nappe forte dans le talweg).

En l'occurrence dans le projet, la protection du cours d'eau doit être assurée. Les dimensionnements des ouvrages doivent permettre l'écoulement des eaux et la protection de la morphologie du cours d'eau. De plus, l'enjeu « remontée de nappe' doit être considérée.

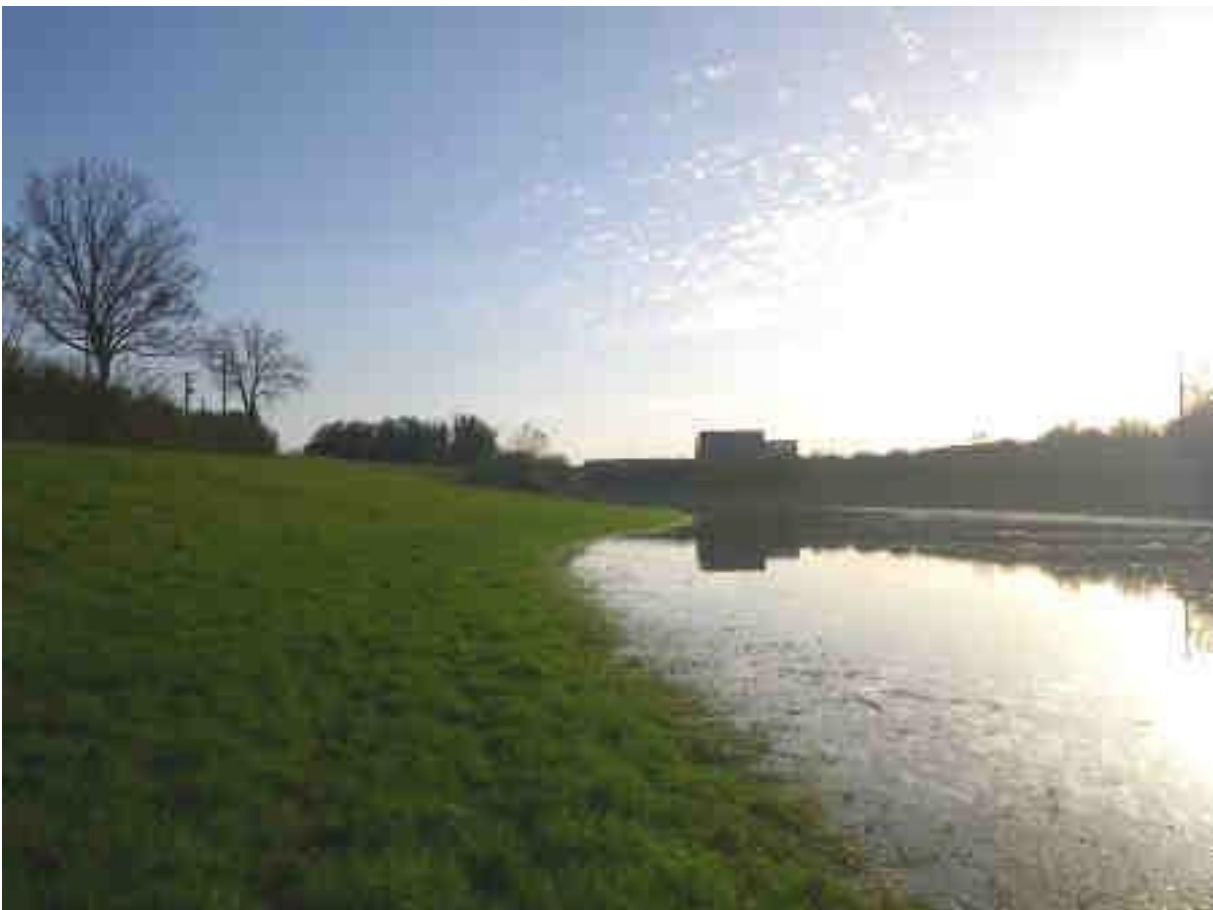
Cf photo ci contre

De plus lors de l'inventaire, la partie en amont de la voie ferré est complétement inondée du fait de l'affleurement de la nappe mais aussi du blocage des eaux par la levée de terre de la voie ferré.
