Programme d'action et de prévention des inondations

Contexte et objectifs de la restauration des digues de la Vendée

Extraits du dossier de labellisation d'intention

Septembre 2011

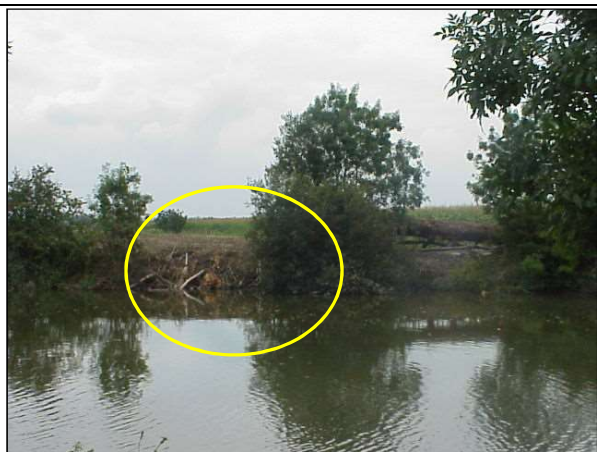
Problème d'érosion de berge et de rémanents en aval de Velluire

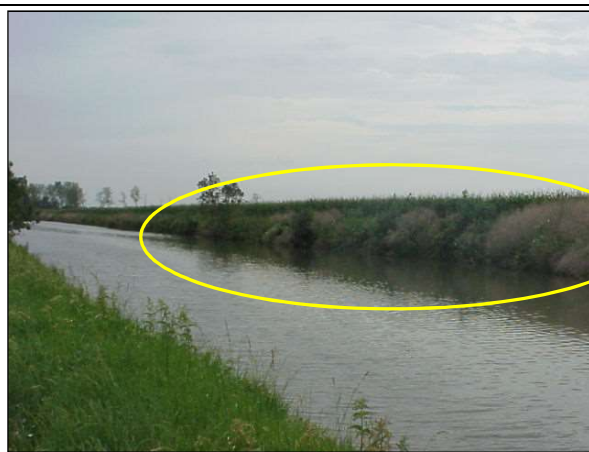
Effondrement de berge en amont de la Hutte du Gros Vergne

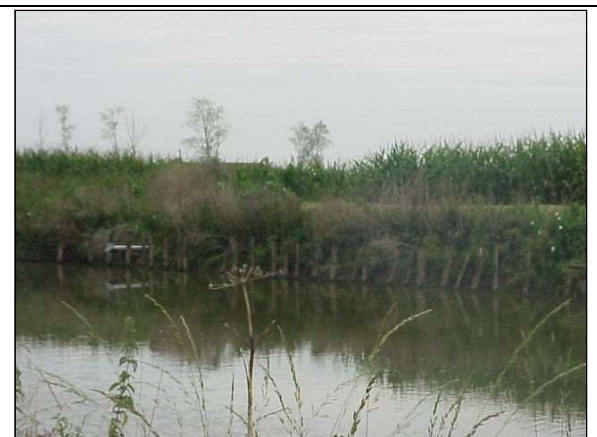
Exemple de mauvais aménagement par- Pieux battus et grillage en aval de la Hutte du Gros Vergne,

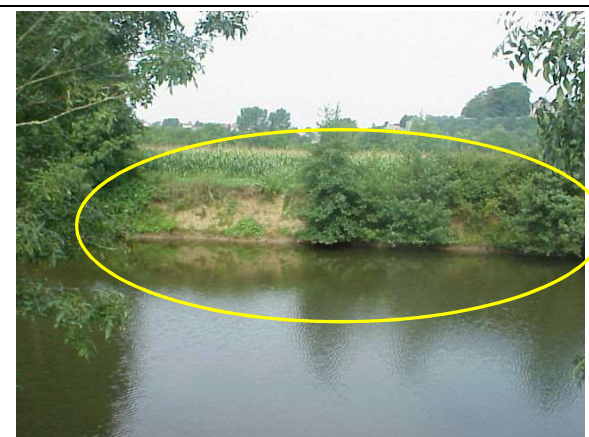
Effondrement de berge en aval de l'Ermitage.

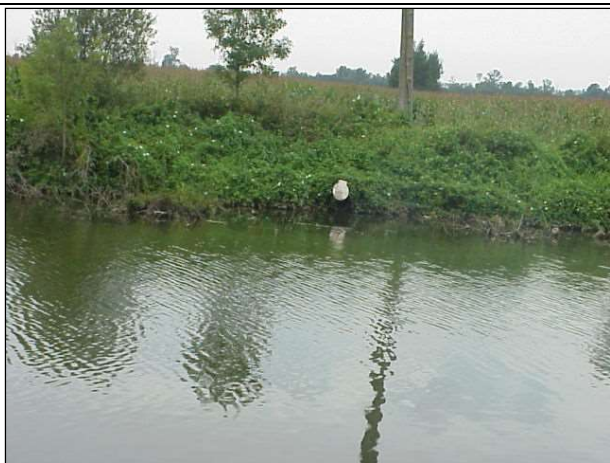
Digue peu entretenue, rejet de drainage des cultures vers la Vendée en rive droite au niveau de la Joyeuse

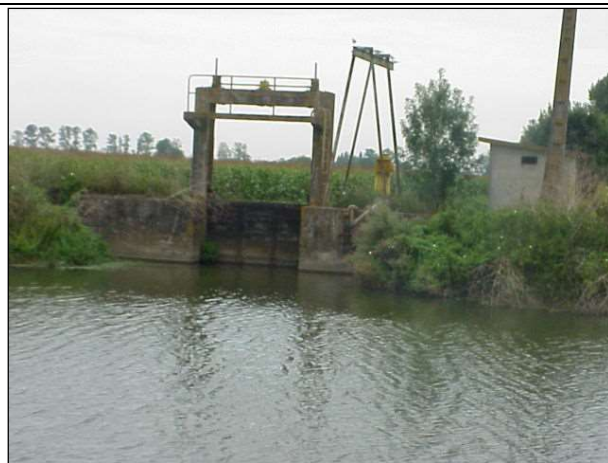
Vanne et station de pompage de Marans. De l'érosion au droit du Génie civil en bordure du cours d'eau

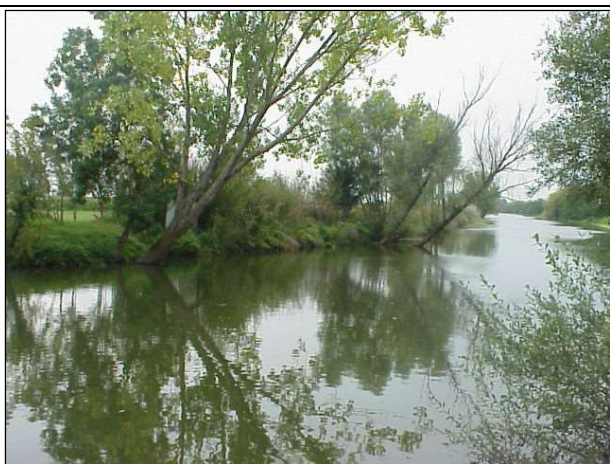
Arbres penchés à abattre juste en amont de l'île d'Elle

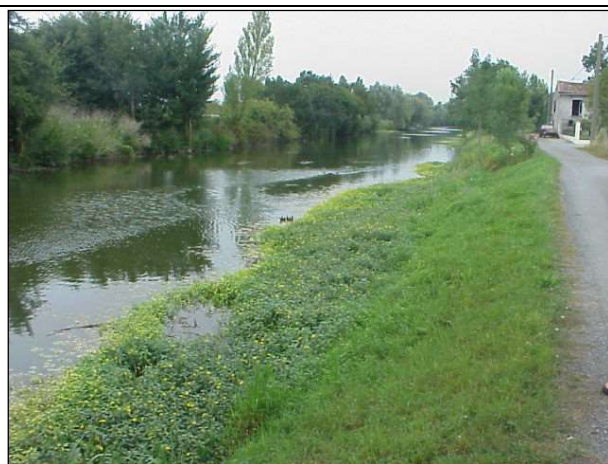
Développement de la végétation arborée dans le corps de digue.
