ANNEXES AU FORMULAIRE DE DEMANDE D'EXAMEN AU CAS PAR CAS

Aménagements de la Grégoirière à BRETIGNOLLES SUR MER

INVENTAIRE ET ETUDE D'IMPACT

LA GREGOIRIERE, BRETIGNOLLES-SUR-MER

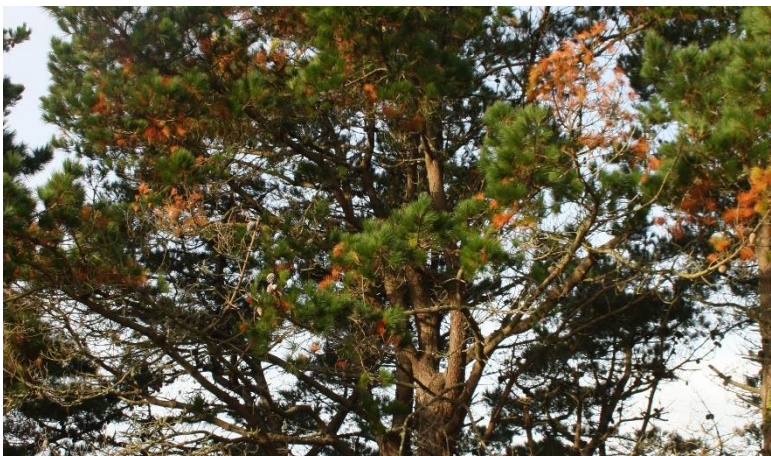
Clichés	Observations
Cliché 2

La tranchée qui longe ce peuplement a directement impacté leur système racinaire, et peut expliquer les dépérissements constatés sur les arbres les plus proches de ce fossé.

Rameaux brunis côté parc, conséquence des tranchées creusées à proximité des arbres

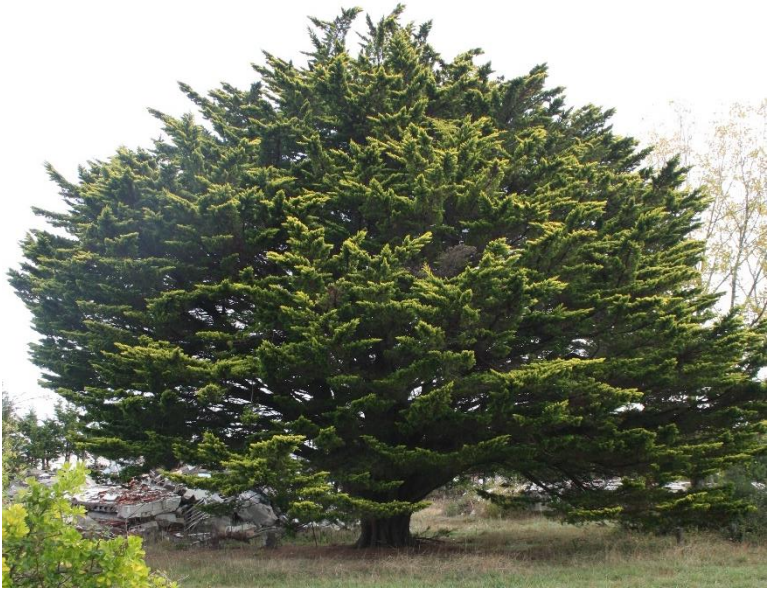
Clichés	Observations
<p>Cliché 3</p>

<p>Couleurs, forme et dimensions intéressantes pour ce sujet</p>

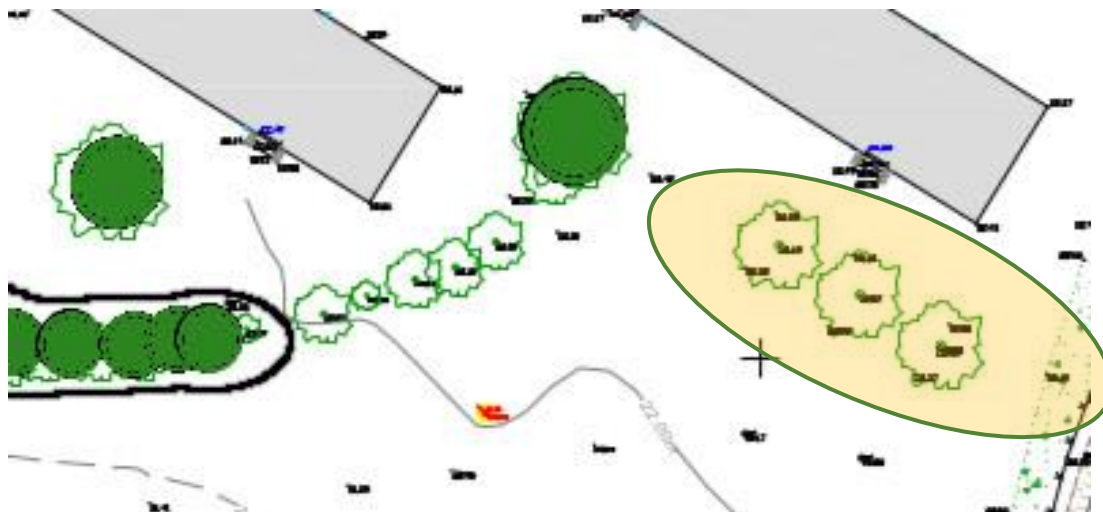
Lors de ma visite, un des 3 Peupliers était déraciné. La souche laissait apparaître une pourriture blanche fibreuse, provoquée par un champignon lignivore indéterminé. Les 2 autres sujets présentent une morphologie et des symptômes de dépérissement similaires à celui qui est déraciné. Il est donc raisonnable de penser qu'ils présentent un risque élevé de casse. Ces arbres ne sauraient être maintenus dans le cadre d'un projet de réaménagement.

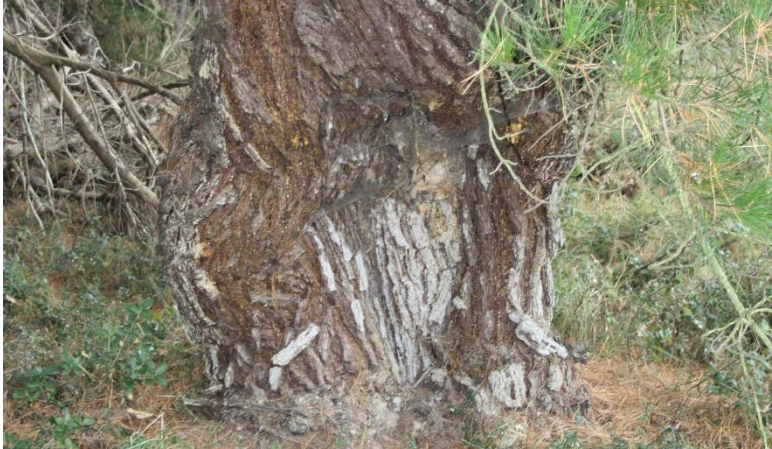
Clichés	Observations
Cliché 6

Ces arbres ont des dimensions respectables, et un état de santé satisfaisant. Le sujet 57 présente toutefois une forte déformation du tronc au collet, faisant penser à une faiblesse mécanique interne, d'autant plus que ce défaut est situé sous le penchant de ce résineux. Si la fréquentation est nulle à proximité, ce sujet pourrait être maintenu. Dans le cas contraire, il devra être abattu pour assurer la sécurité des biens et des personnes.

Déformation importante du collet sur le sujet N° 57

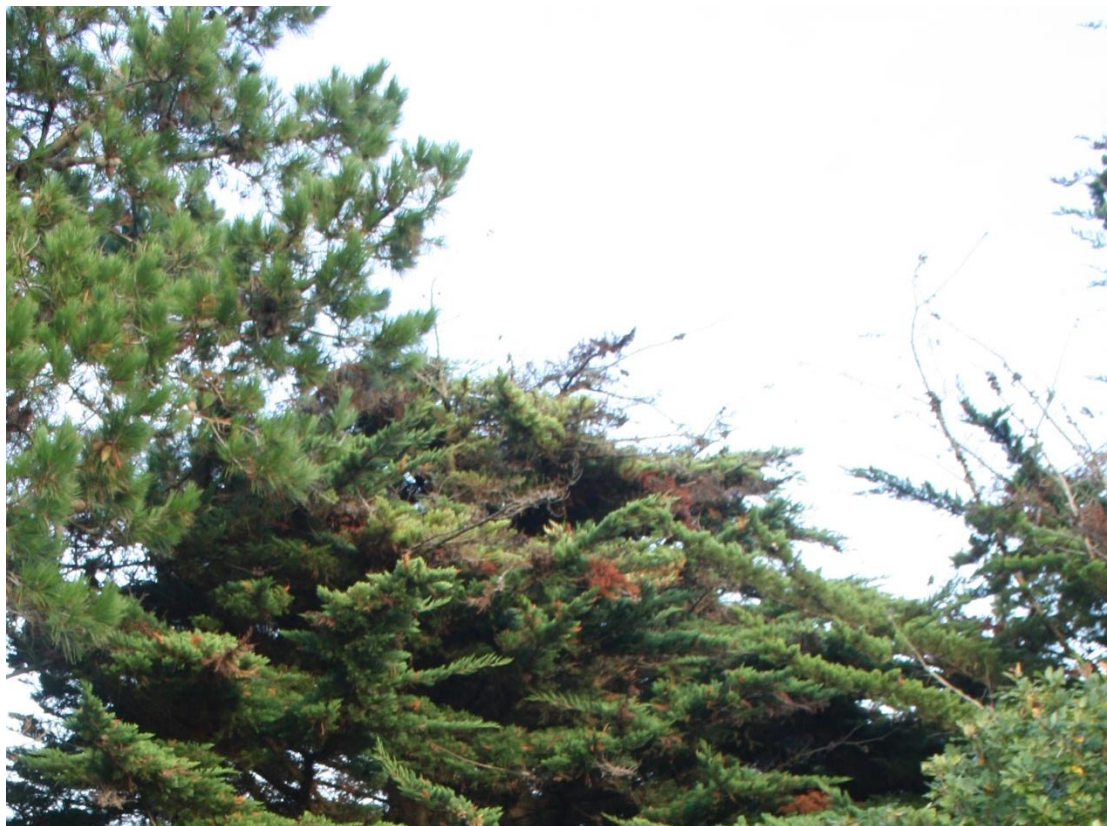
PHOTO 1 : DESCENTES DE CIME SUR LES SUJETS 1 ET 2

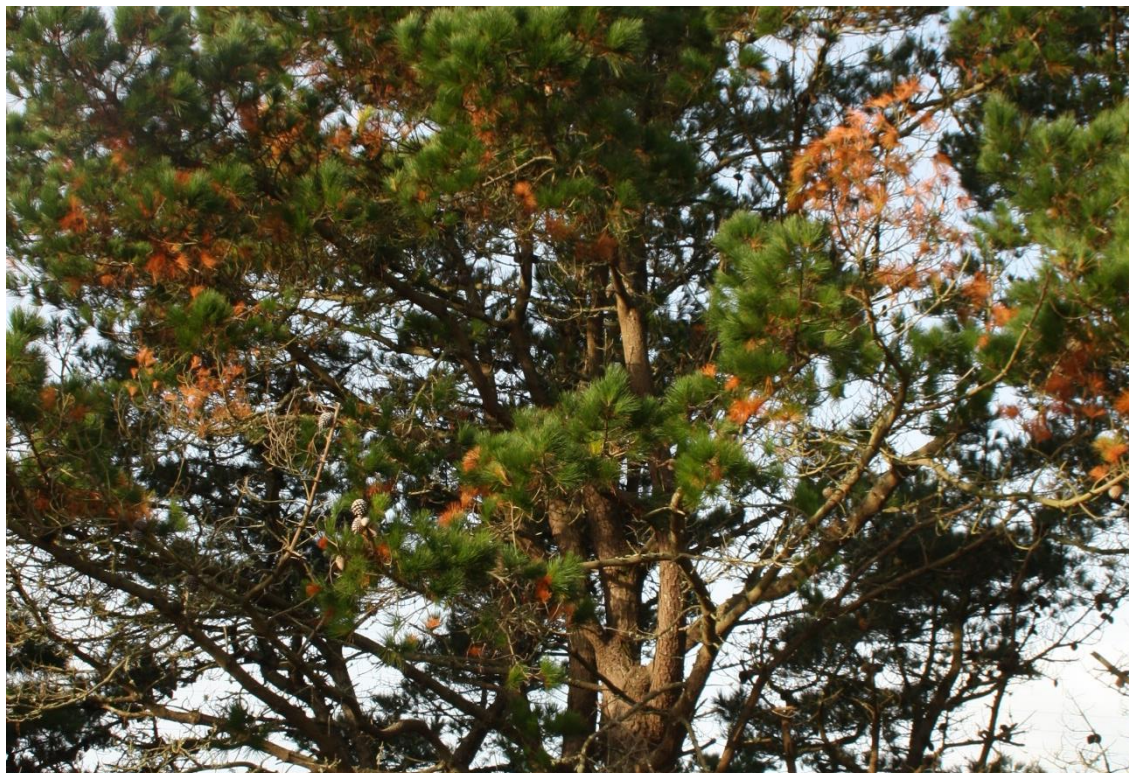
PHOTO 2. AIGUILLES ROUSSIES. LA PROBABILITE QUE CELA SOIT EN LIEN AVEC LA TRANCHEE PROCHE EST FORTE.

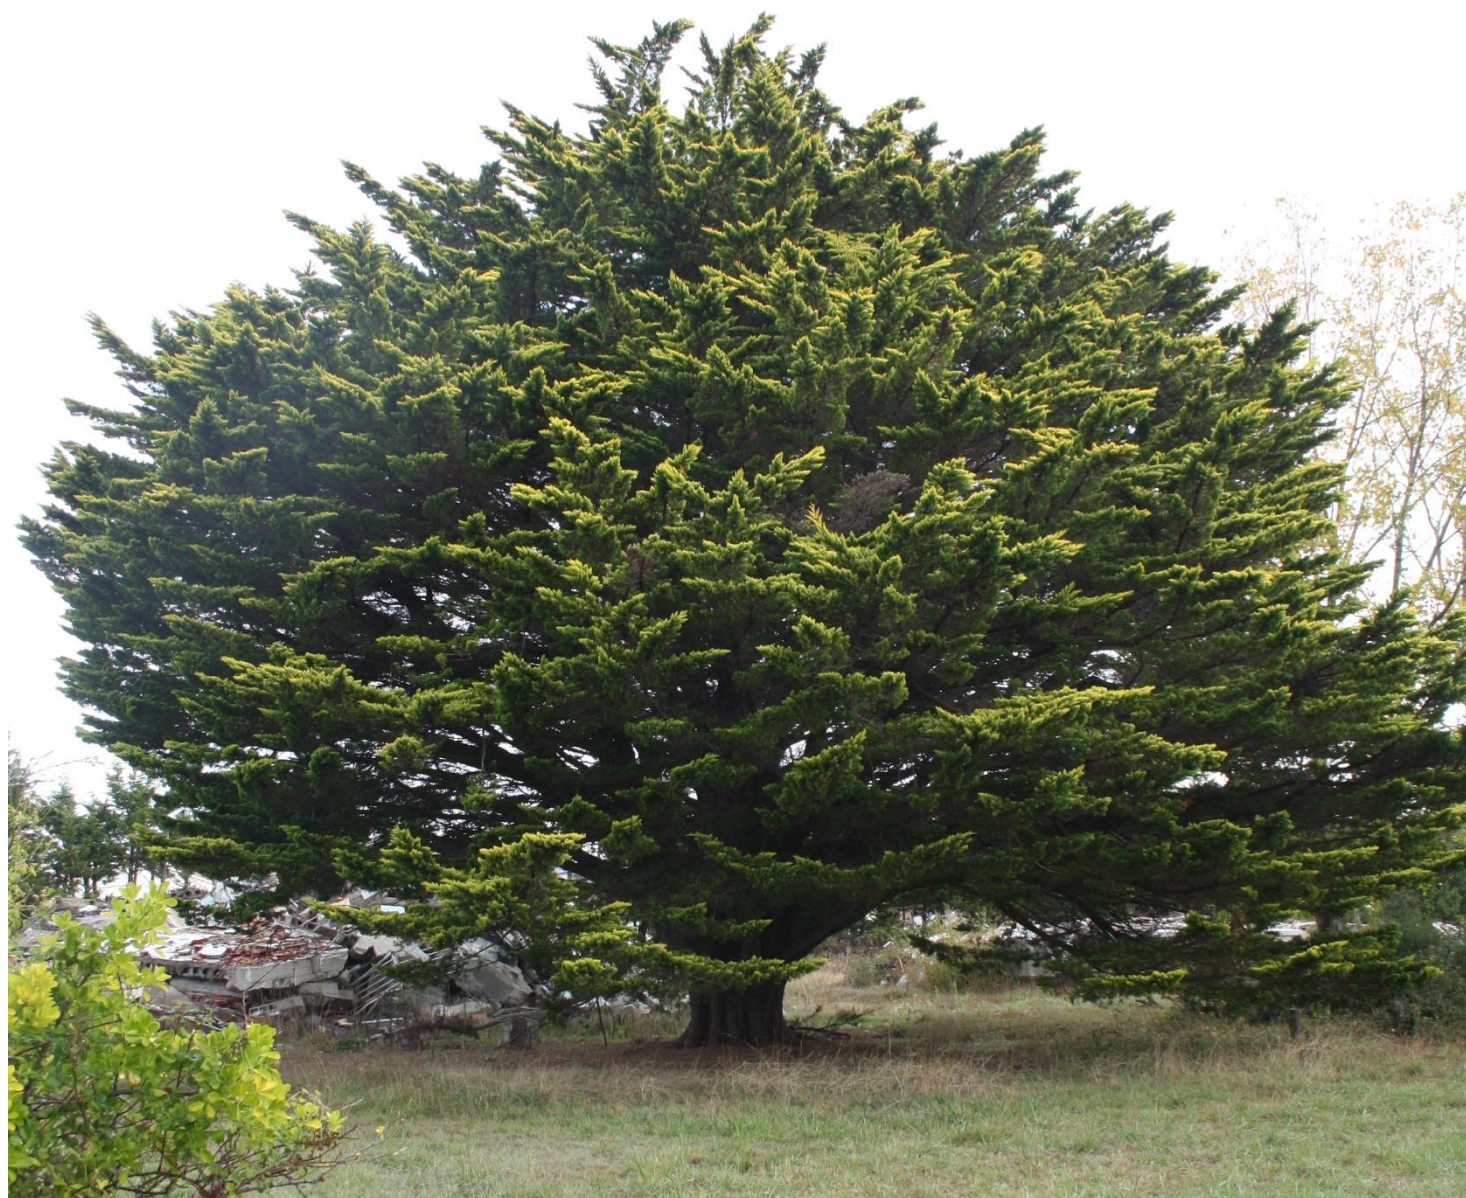
PHOTO 3. LE CYPRES DORE. CET ARBRE A UN INTERET MAJEUR POUR L'AMENAGEMENT FUTUR DU PARC.

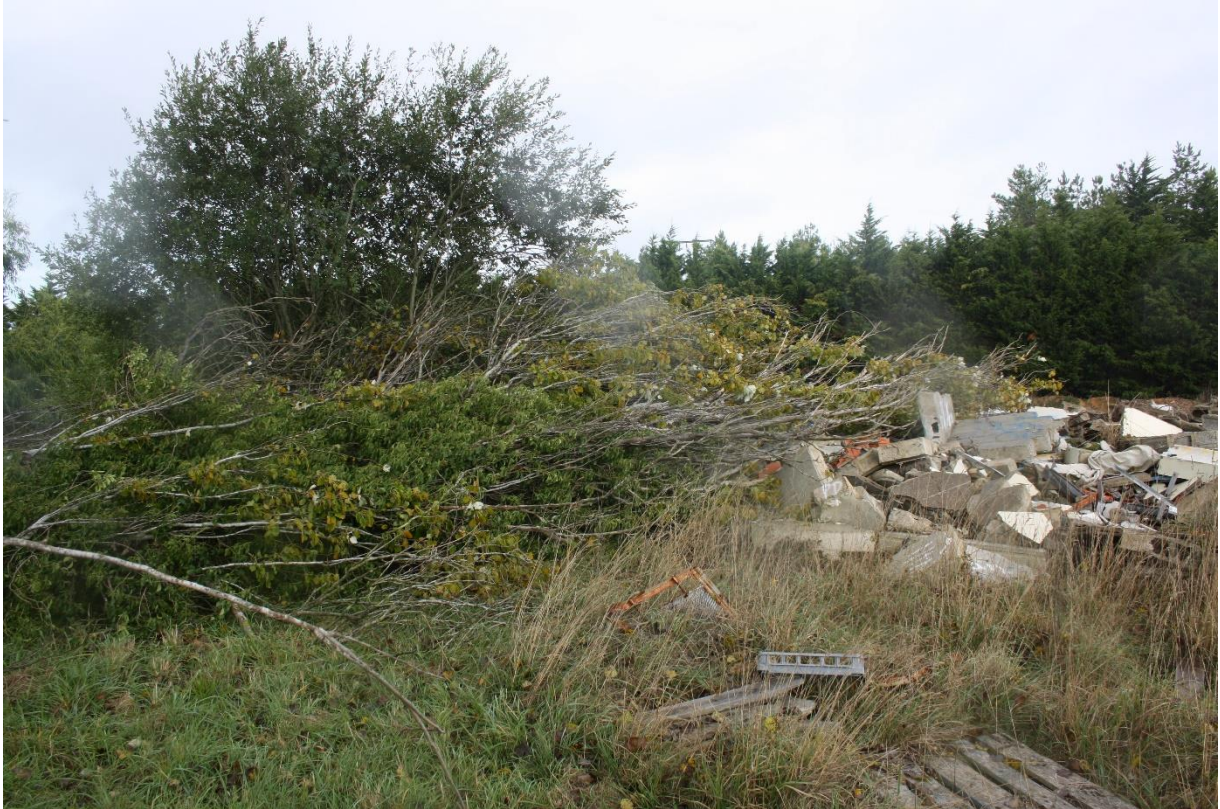
PHOTO 4. LE PEUPLIER BLANC DERACINE. ON OBSERVE DE NOMBREUX BOIS MORTS, VISIBLES AUSSI SUR SES 2 VOISINS.

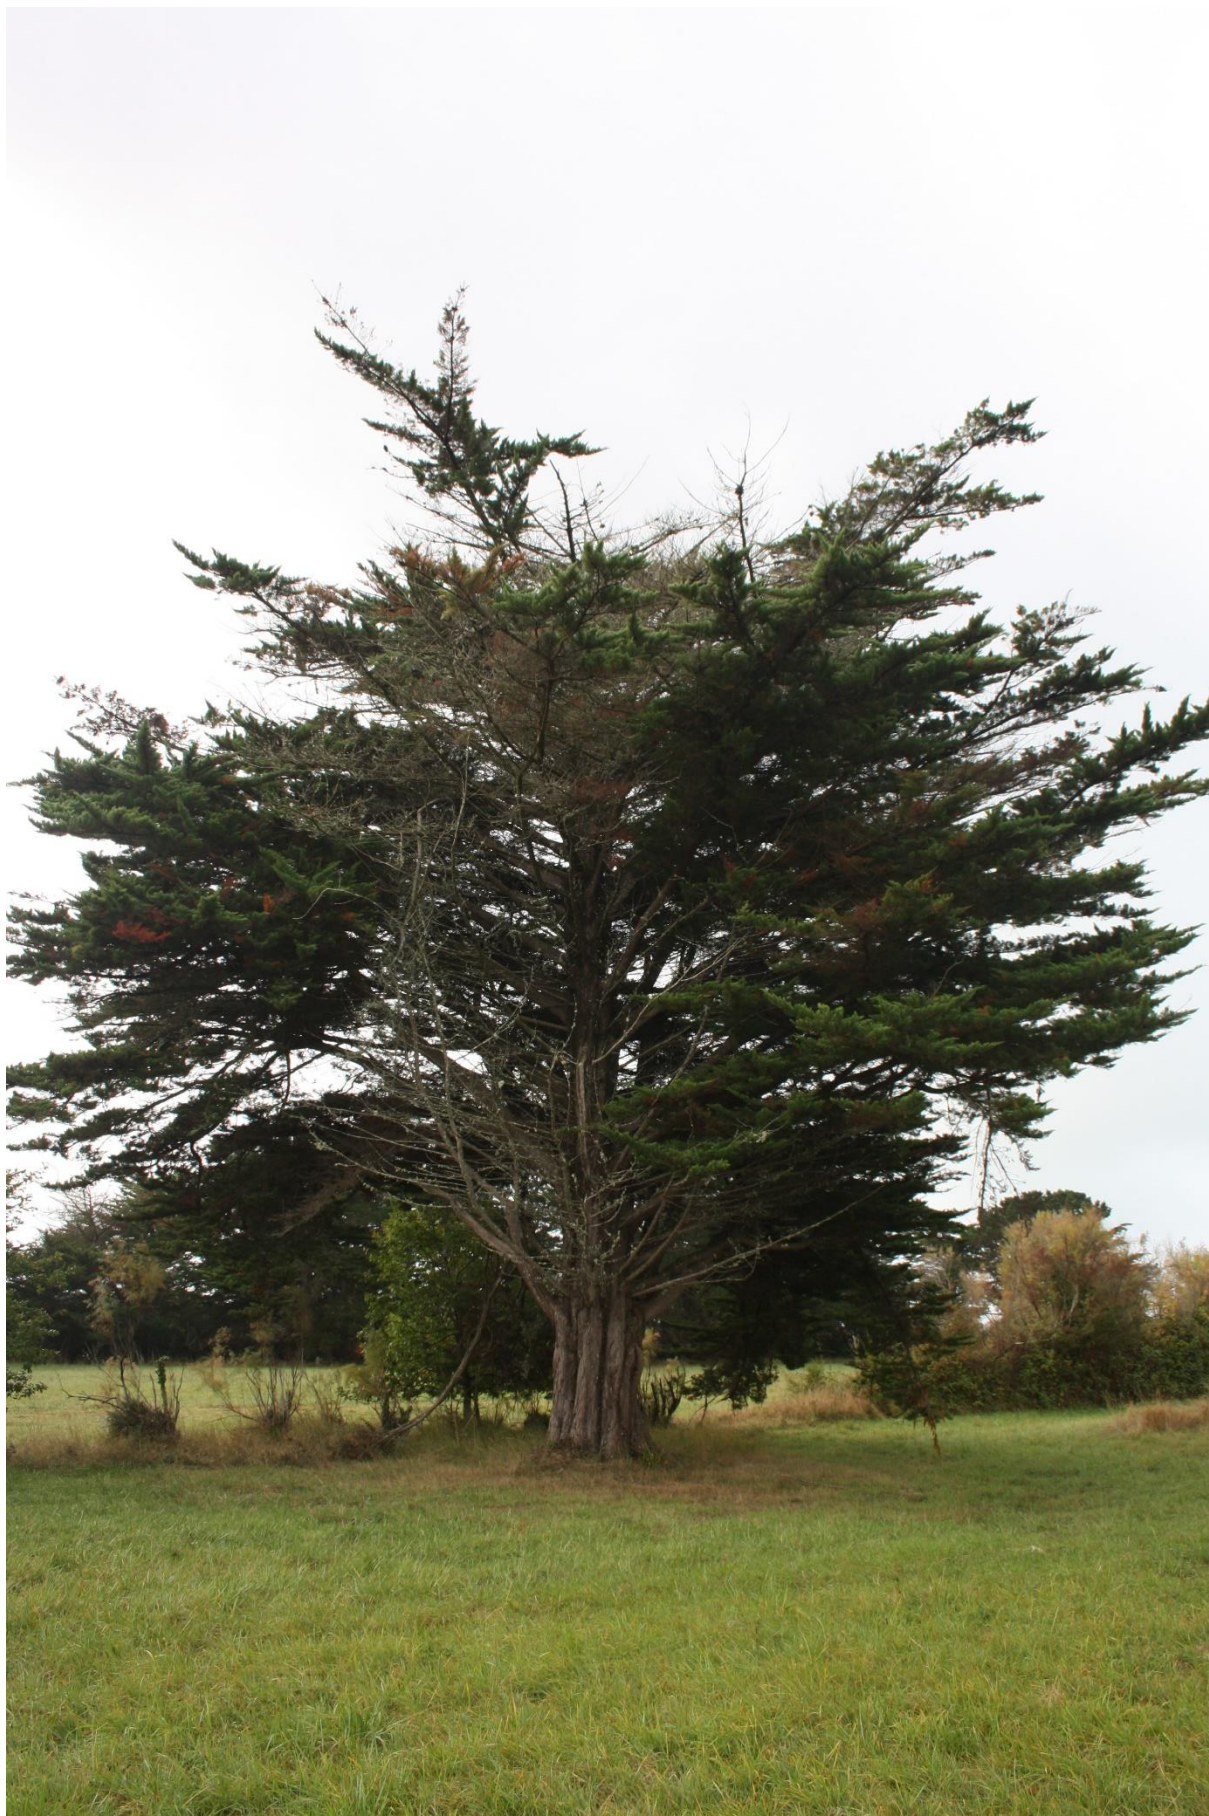
PHOTO 5. LE CYPRES LE PLUS GRAND DU PARC (N° 49). IL PRESENTE DES SIGNES DE DEPERISSEMENT AVANCE.

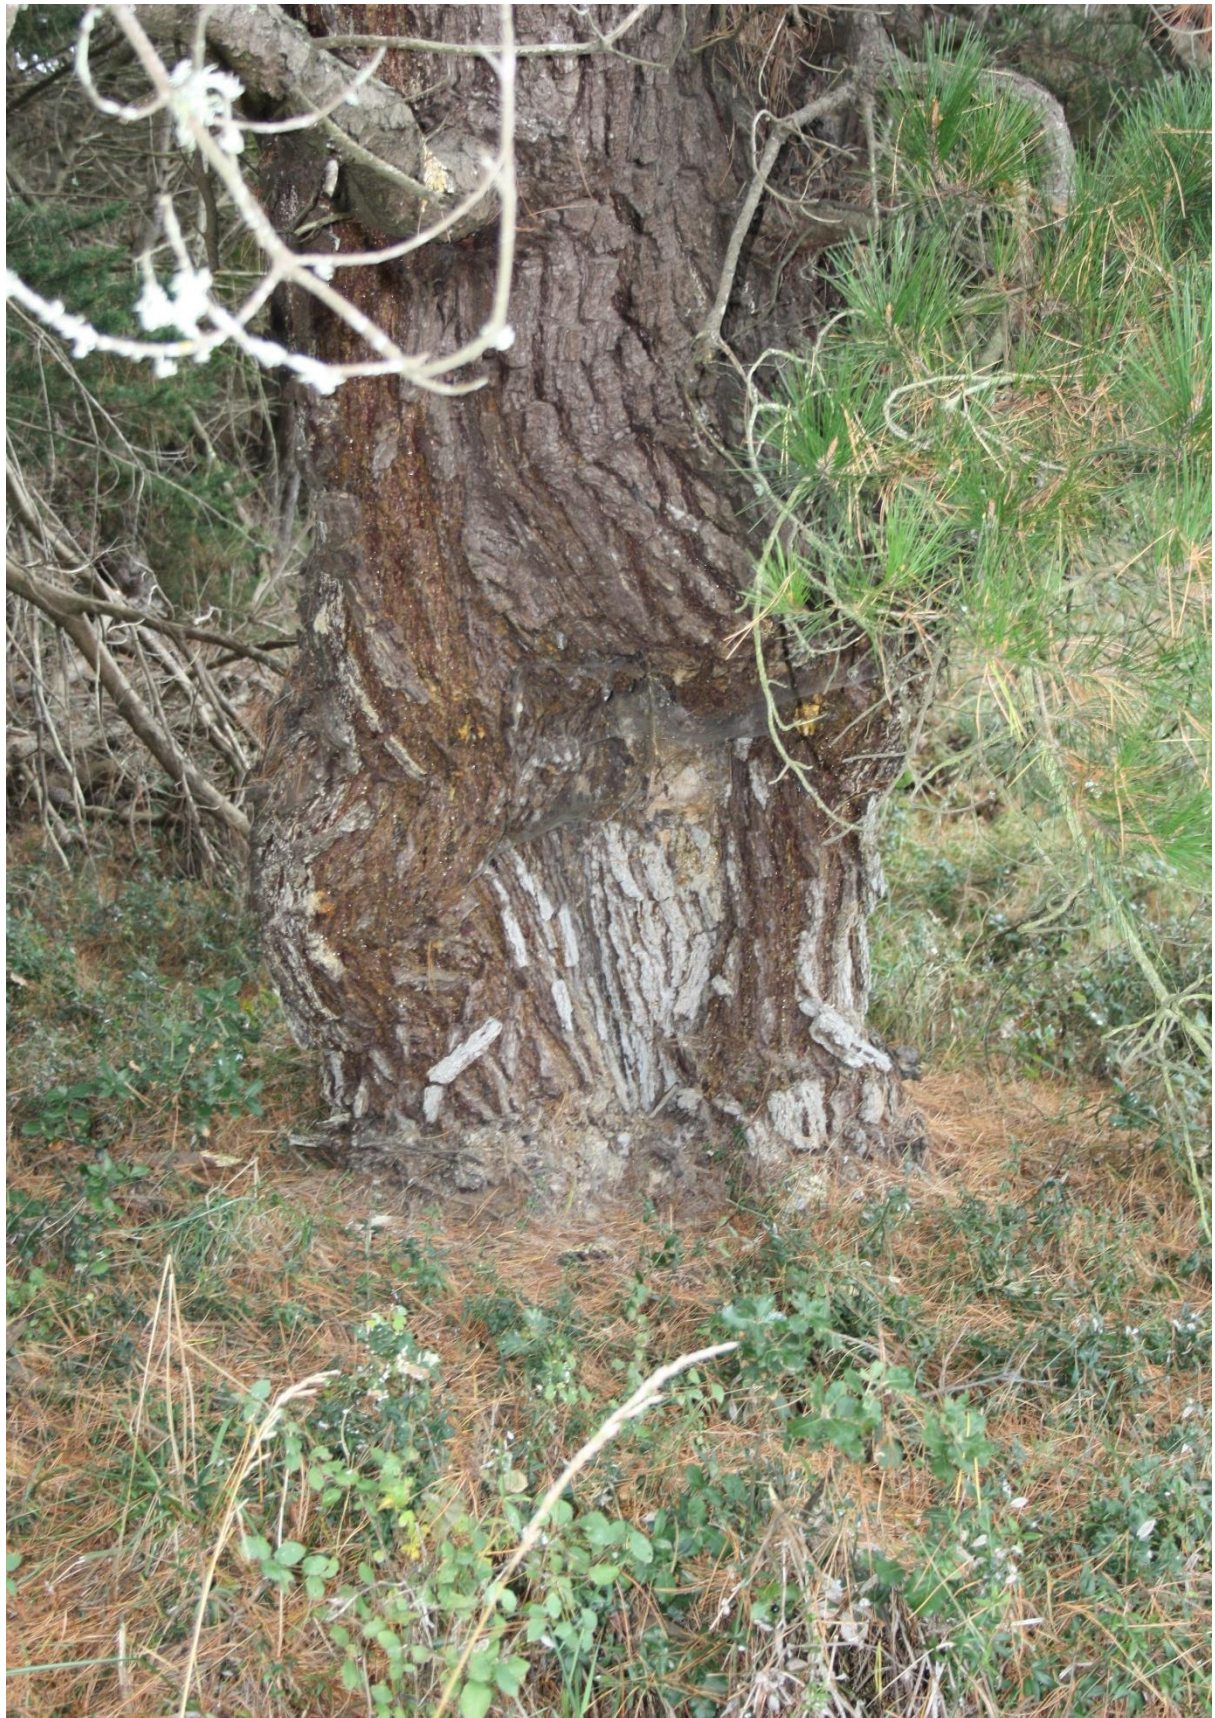
PHOTO 6. DEFORMATION IMPORTANTE A LA BASE DU TRONC SUR LE PIN N° 57, SIGNE DE FAIBLESSE MECANIQUE
