# Salle des fêtes de Laurenan (22)

Rénovation et ITE paille

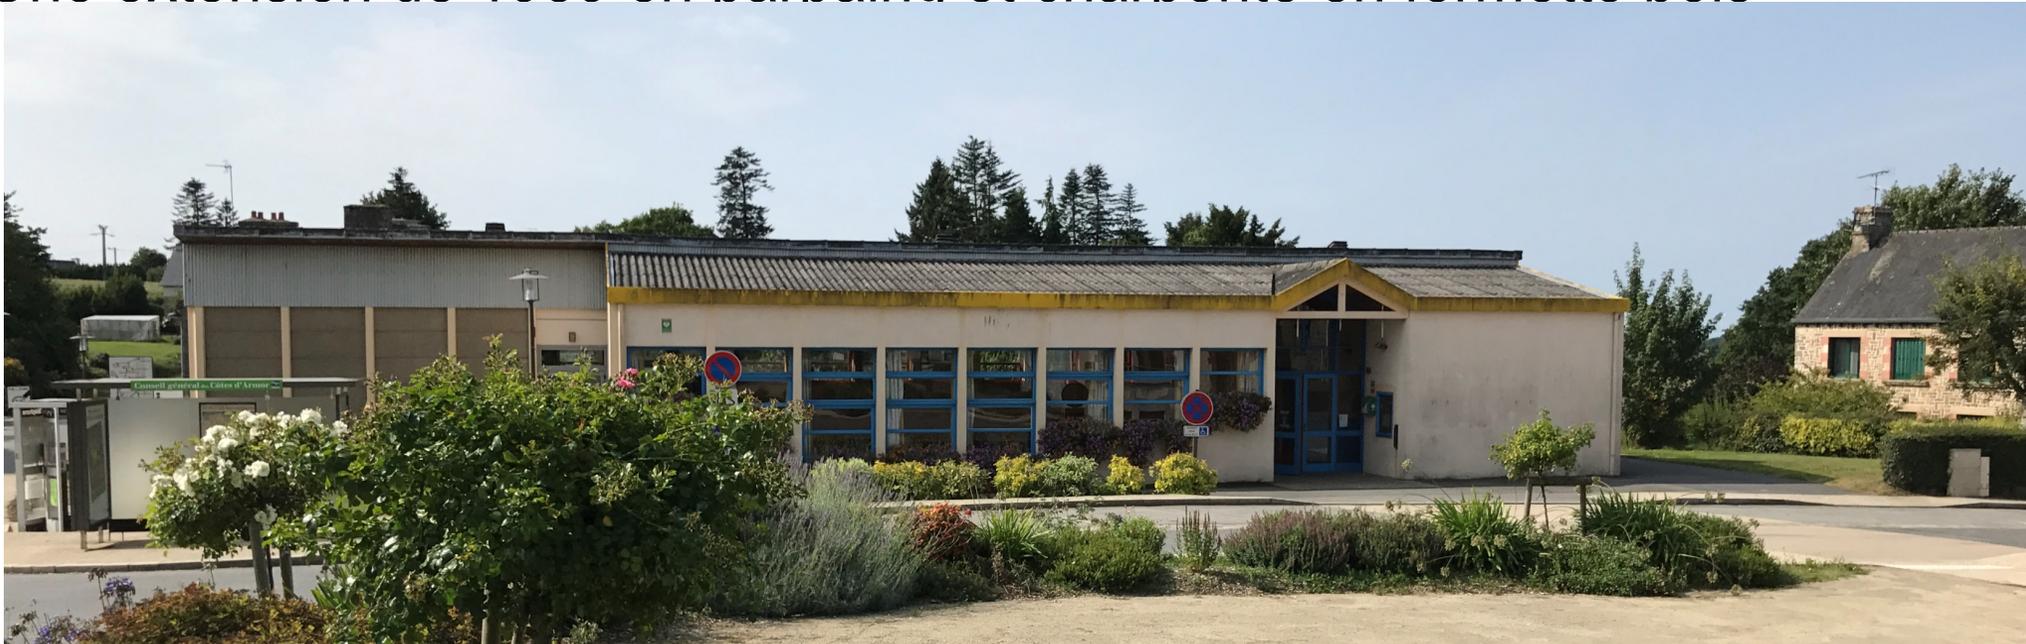
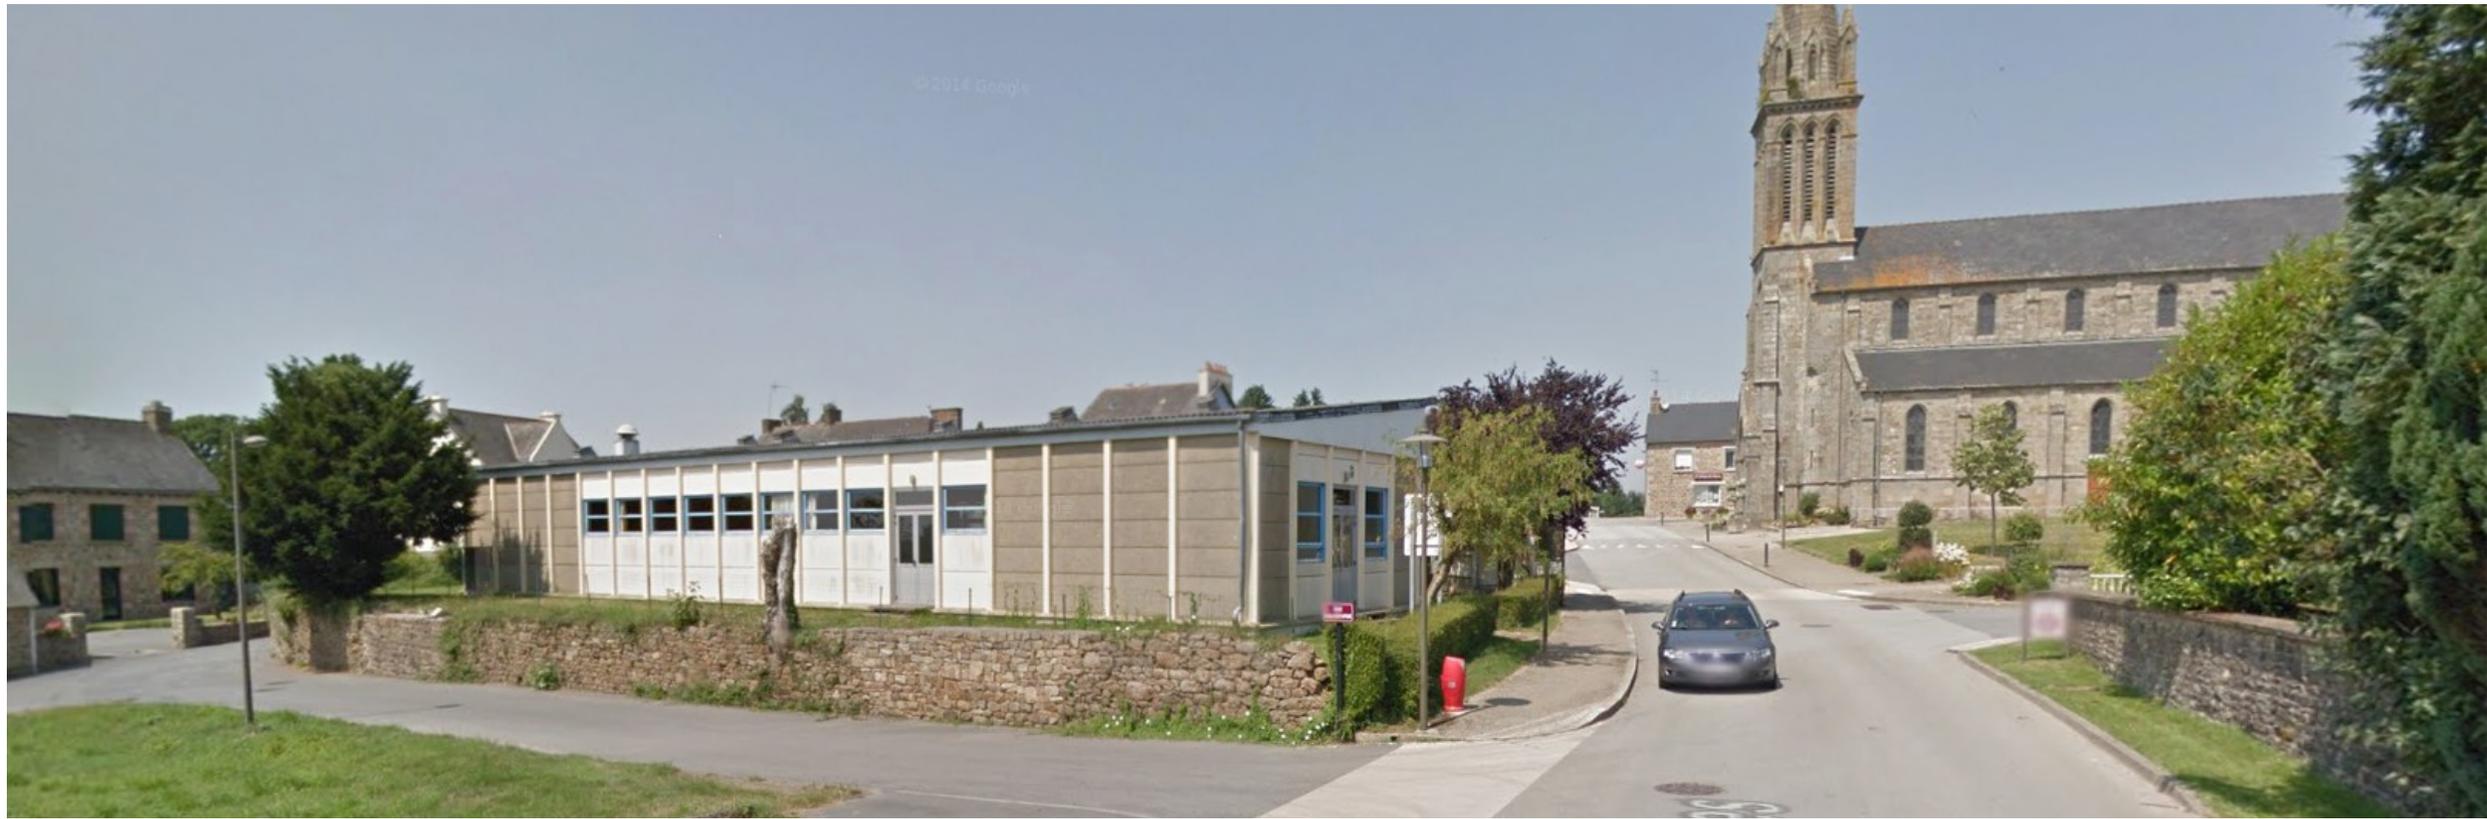
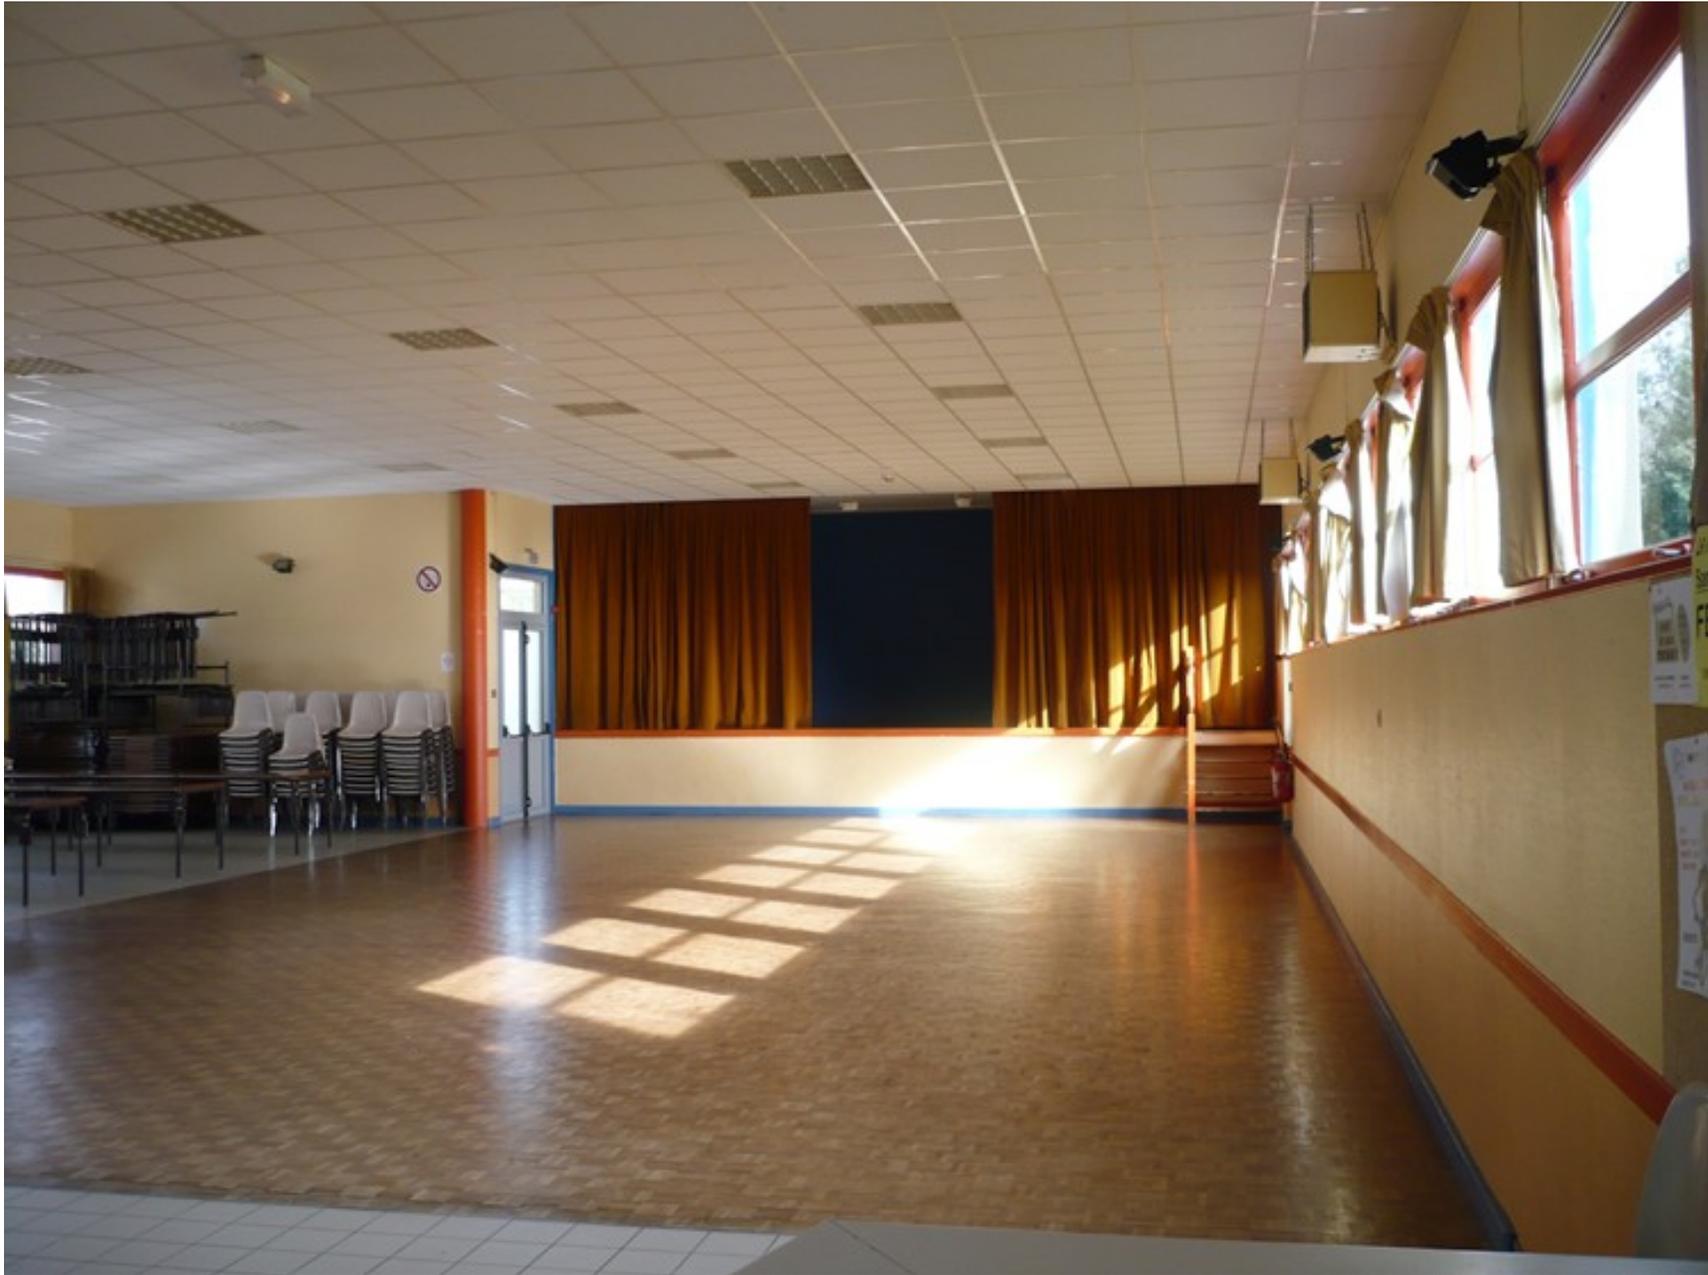
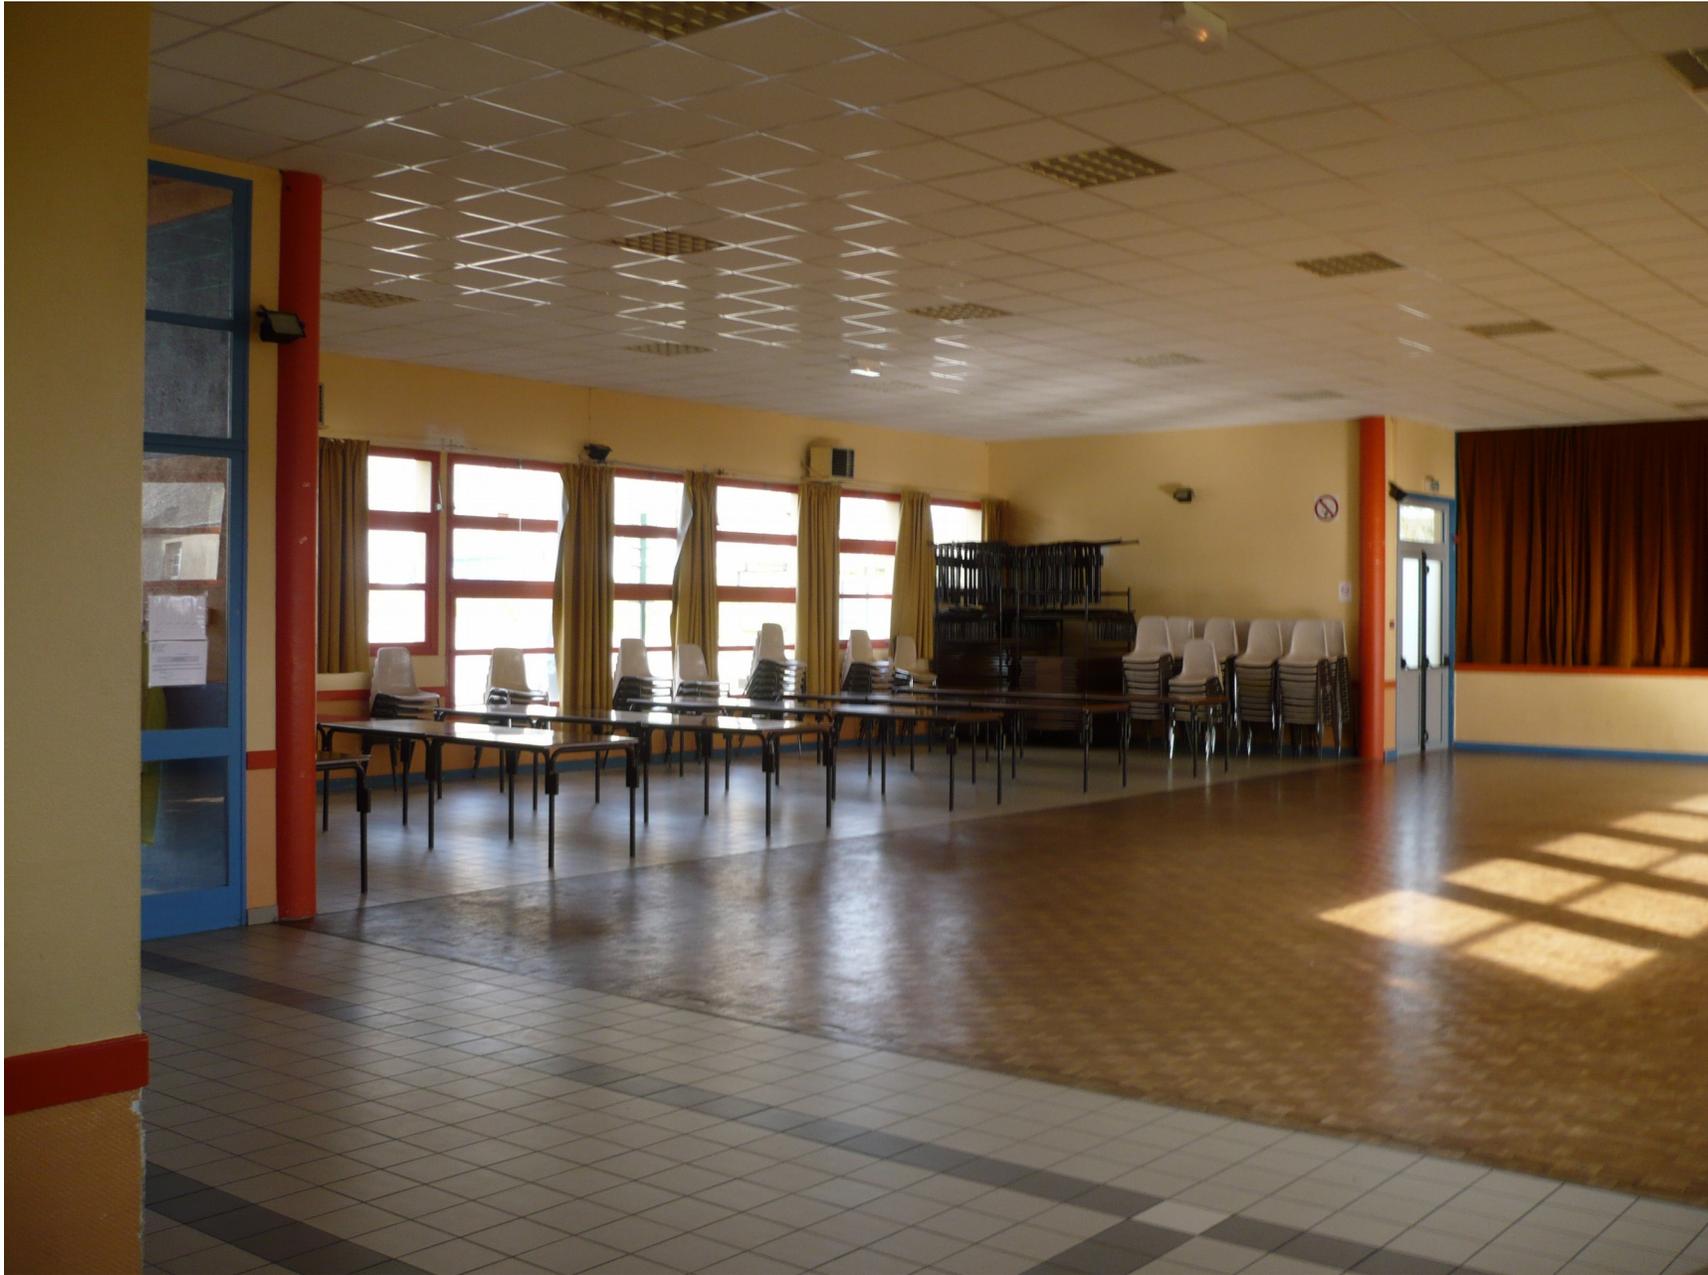
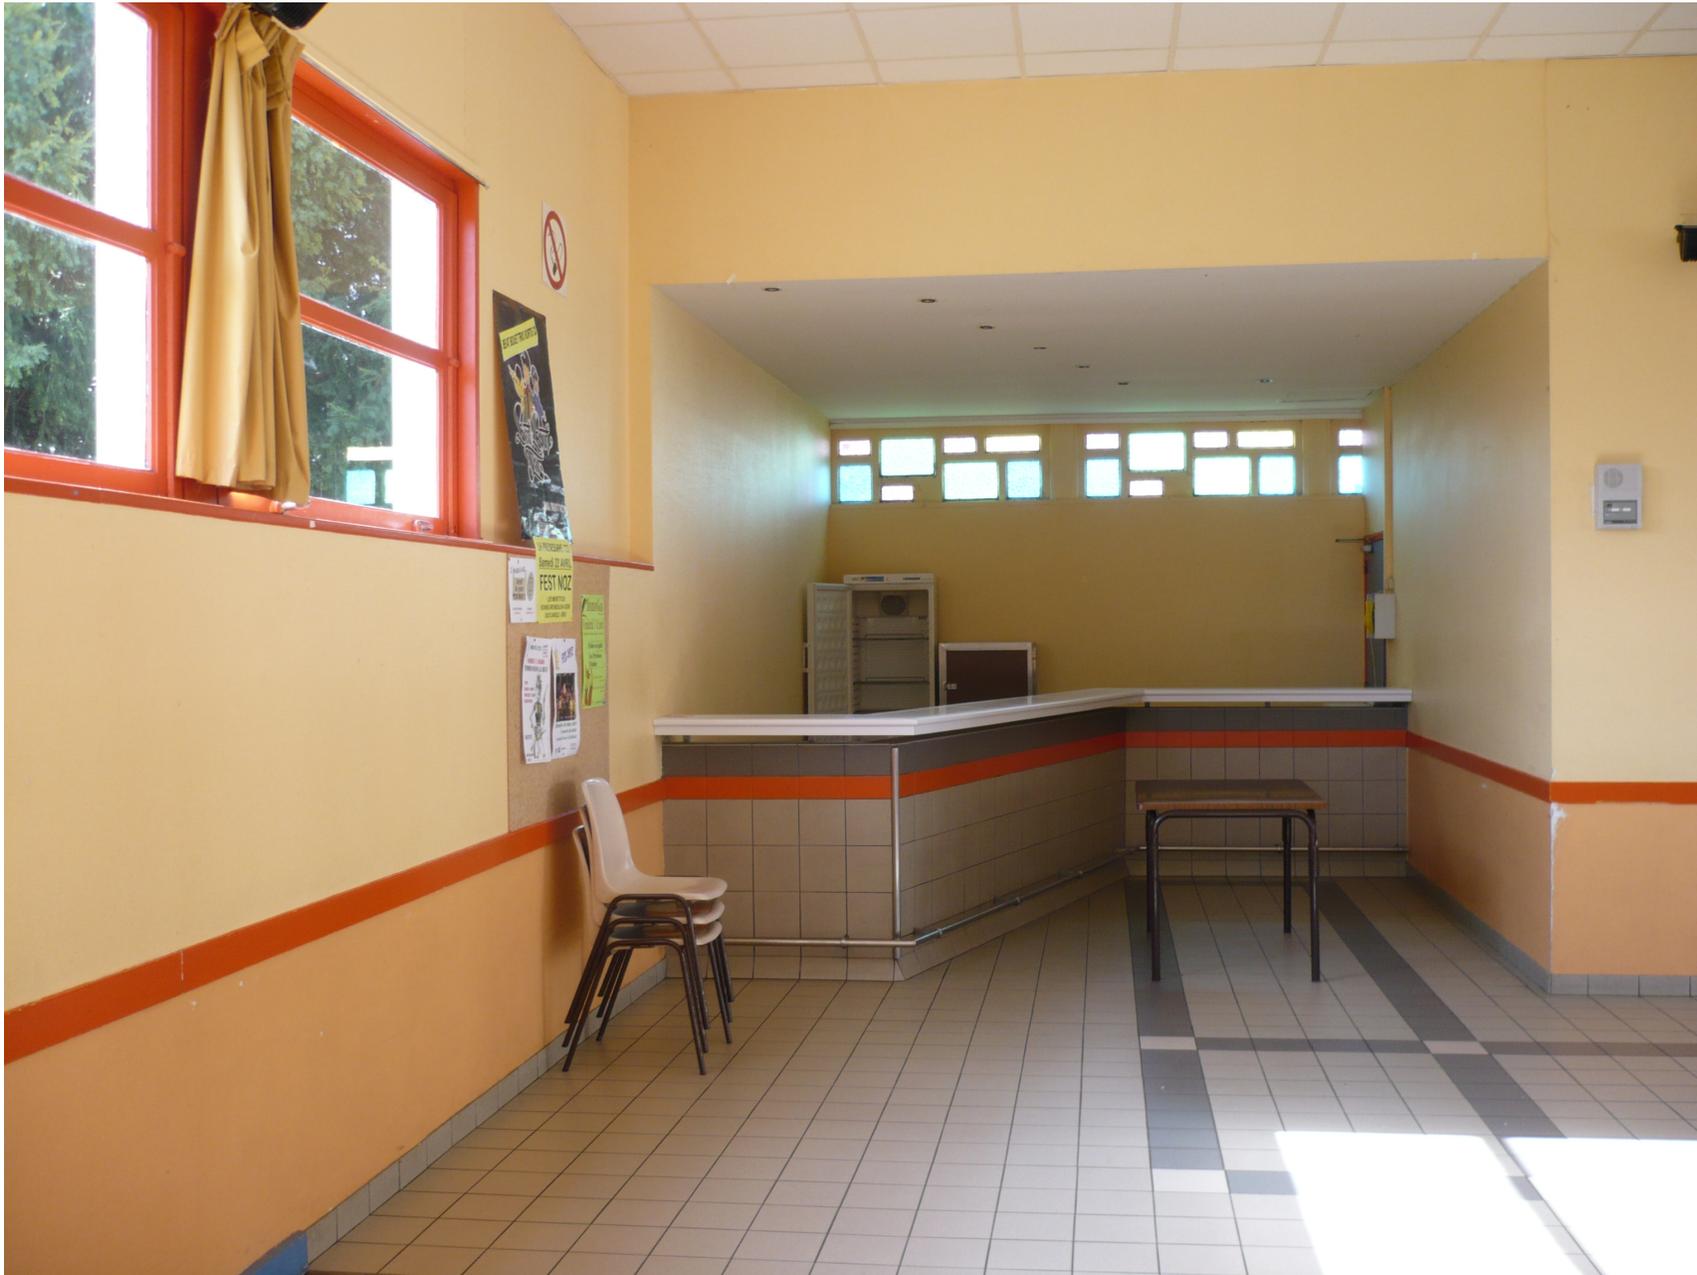
# L'état actuel

- Un bloc principal construit après guerre, sur le modèle des poulaillers industriels :
  - Poteaux et voilette préfabriqués béton + charpente en treillis métallique
- Une extension de 1989 en parpaing et charpente en fermette bois

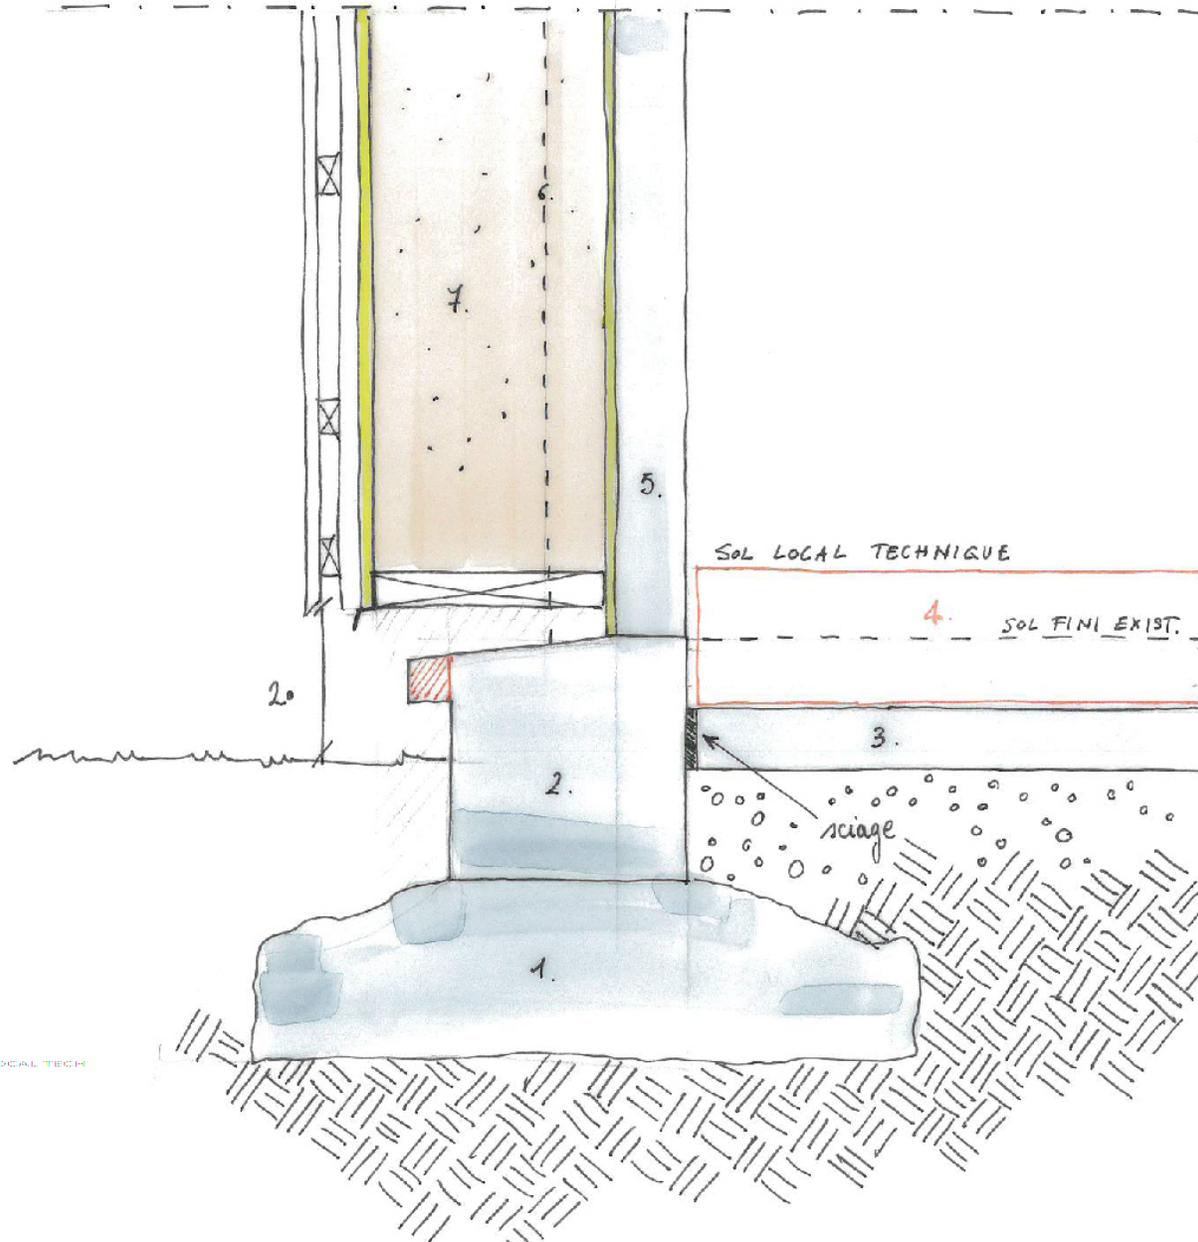
DETAILS SOUBASSEMENT BÂTIMENT D'ORIGINE AU NIVEAU DU LOCAL TECH

- 1. Semelles en pierre
- 2. Soubassement béton
- 3. Dalle existante béton 8 cm — à scier en périphérie
- 4. Nouveau radier béton 20 cm
- 5. Mur béton existant 10 cm
- 6. Projection du poteau béton existant
- 7. Poutre

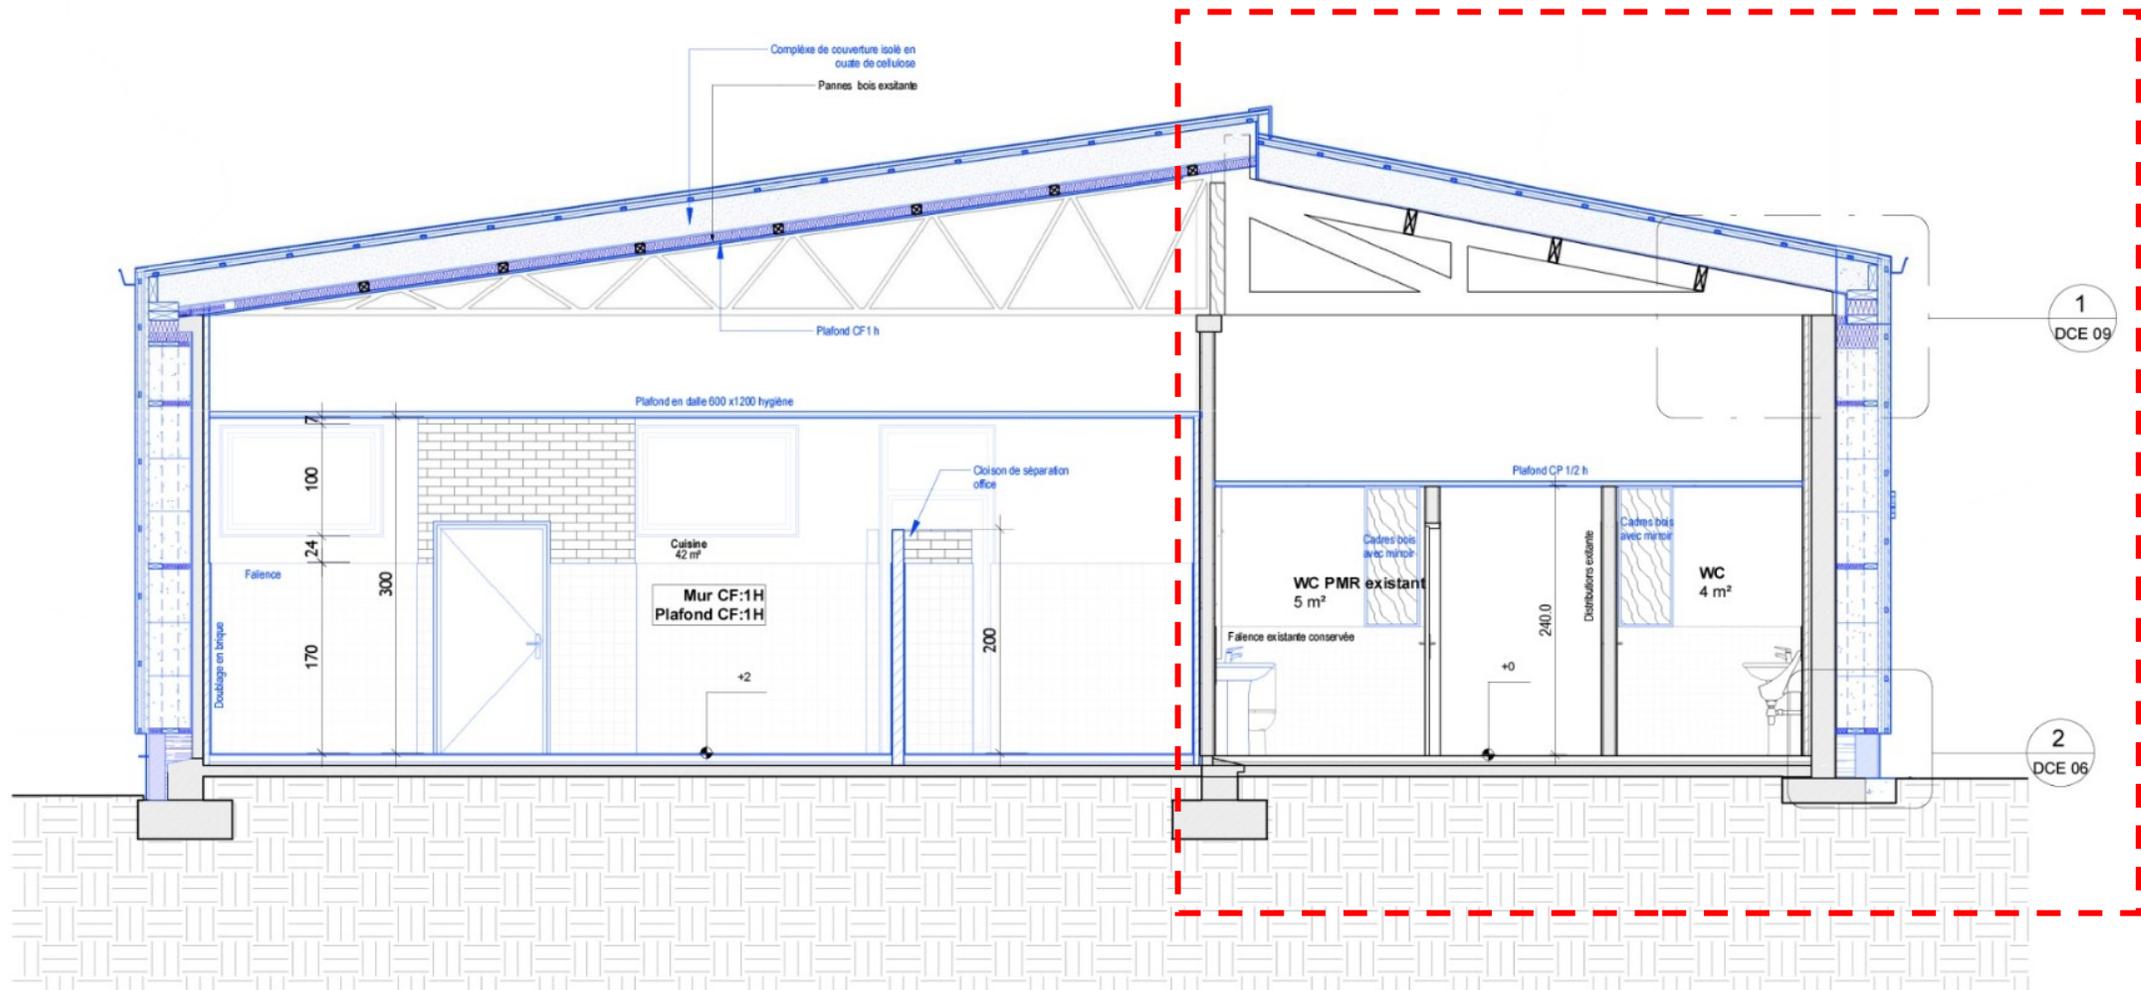
Complexé de couverture isolé

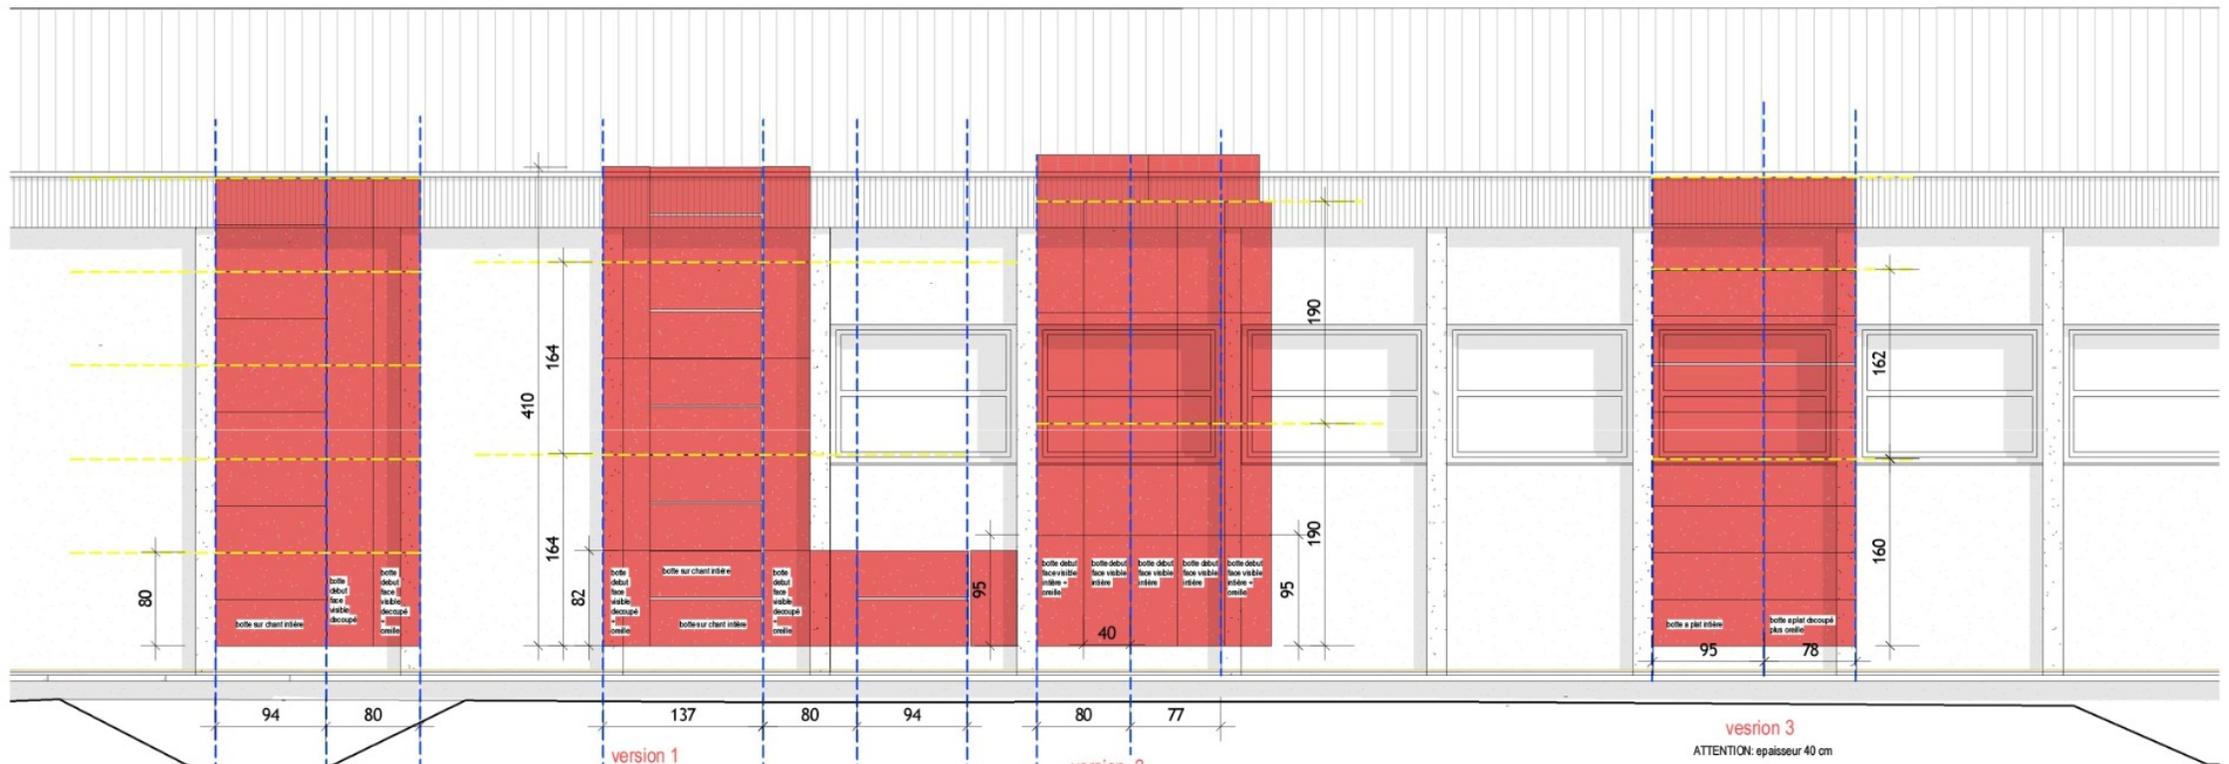
montants intermediaire a echelle pour mantien verticale et de fixation du PP

basting de compression 45°145

**version 4**  
épaisseur 32 cm

- Avantage et encovient  
(intraxe porteur variable de 156 à 160):
- 10 boites non retavaillé
  - 5 boites à bp retaviler
  - montant intermediares facilmnt positionable
  - 15 boites totales

**version 1**  
épaisseur 32 cm

- Avantage et encovient  
(intraxe porteur variable de 156 à 160):
- 10 boites non retavaillé
  - 10 boites à bp retaviler
  - montant intermediares très peu réguliers
  - 20 boites totales

**version 2**  
épaisseur 32 cm

- Avantage et encovient  
(intraxe porteur variable de 156 à 160):
- 12 boites non retavaillé
  - 4 boites facilmnt travaillable ( oreilles )
  - montant bois intermediares avec un intraxe raisonnable et assez regulier
  - 18 boites totales

**version 3**  
ATTENTION: épaisseur 40 cm

- Avantage et encovient  
(intraxe porteur variable de 156 à 160):
- 10 boites intères
  - 10 boites travaillée ( oreilles + decoupe dans la longueur )
  - montant bois intermediares avec un intraxe raisonnable et assez regulier
  - 20 boites totales
  - épaisseur d'isolaton 40 cm

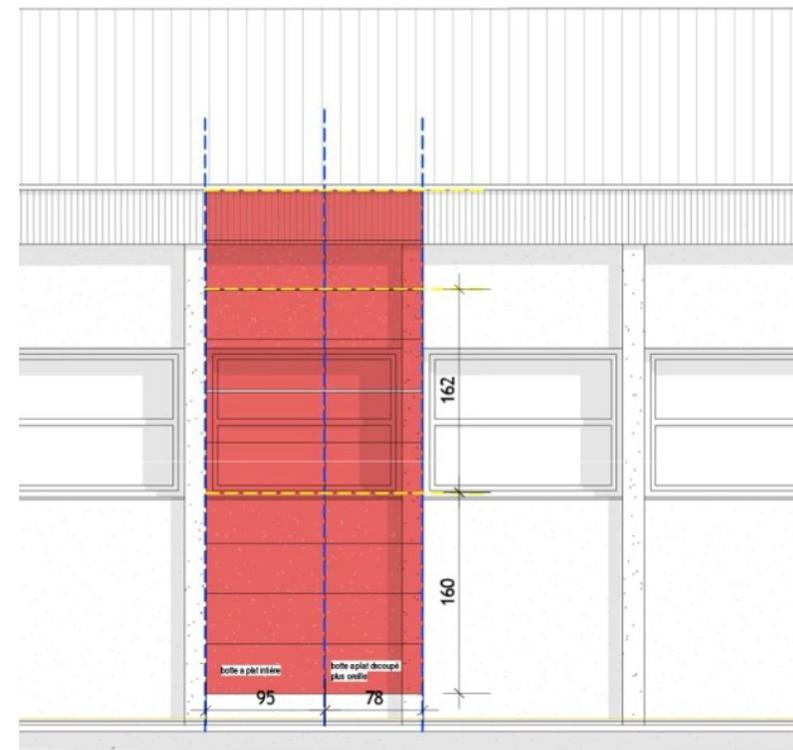
version 3

ATTENTION: épaisseur 40 cm

Avantage et encochenet  
(intraxe poteur variable de 156 à 160):

- 10 bottes intères
- 10 bottes traitée ( oreilles + découpe dans la longueur )
- montant bois intermediaires avec un intraxe raisonnable et assez regulier
- 20 bottes totales
- épaisseur d'isolation 40 cm

- Un montant bois au milieu de la botte à  $\frac{1}{2}$  de l'entraxe des poteaux béton – 80 cm
- Pose de très longues bottes à plat entre chaque montant. Une entière, l'autre redécoupée, en faisant des oreilles au niveau du poteau béton
- Isolation des poteaux béton existants en fibre de bois
- Pare-pluie rigide pour éviter l'effet torche en cas de feux en façade

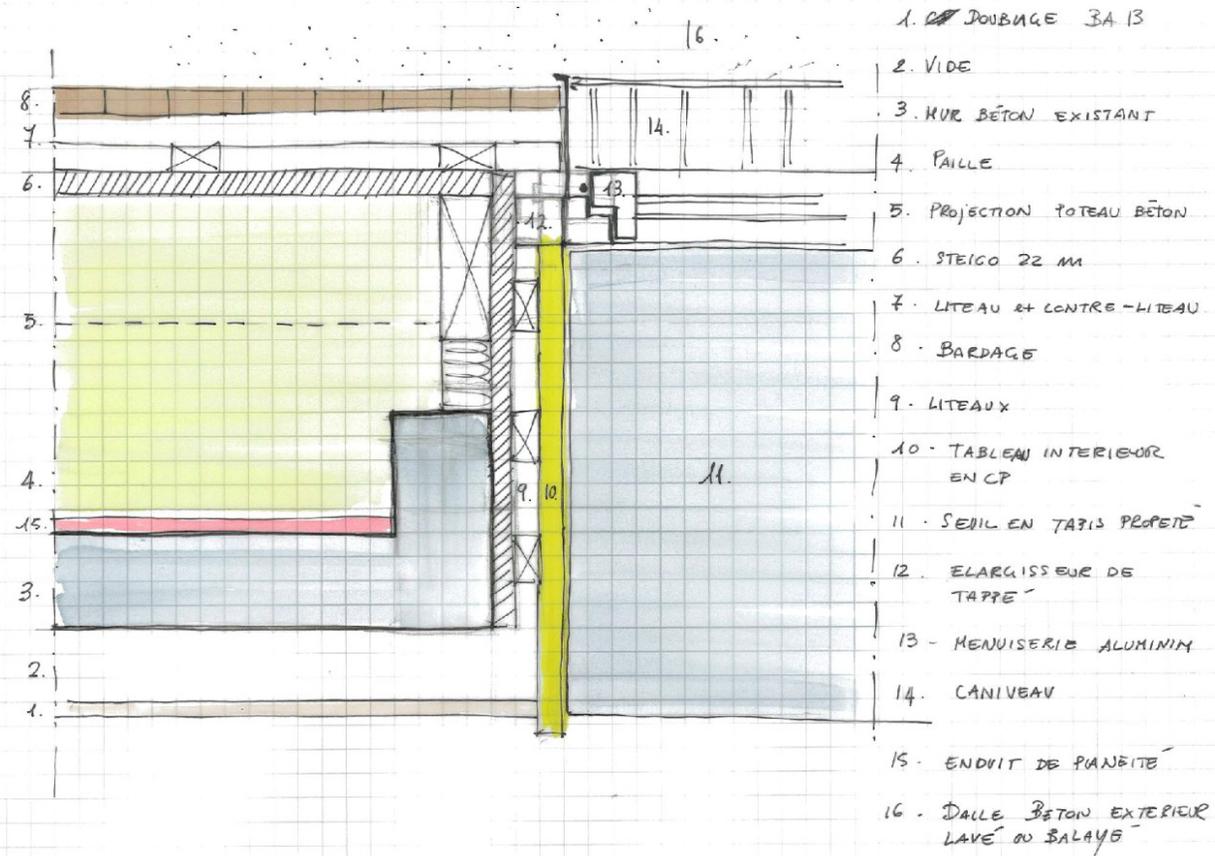
1/5 Détail base vitre ouverture anglaise - Façade Sud

- Calepinage très difficile
- Beaucoup de points singuliers à traiter en laine de bois ou à gérer en chantier avec des « poupées » en paille.
- Préfabrication complexe et même déconseillée.
- Pour maintenir le dessin de la façade avec ses nombreuses ouvertures qui créent son rythme particulier, il faut gérer les ponts thermiques en fibre de bois.

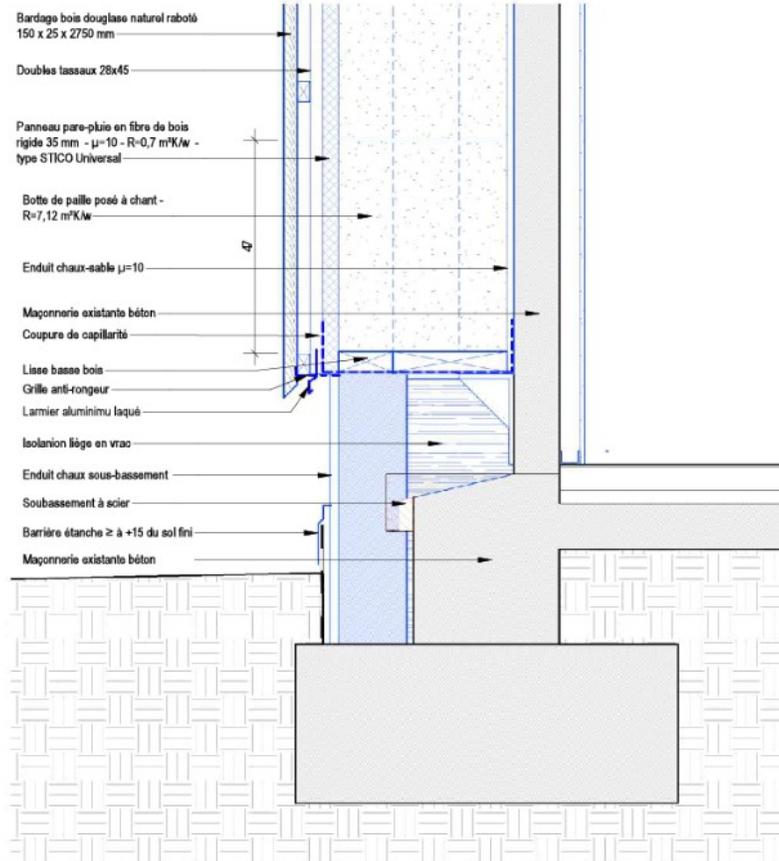
Détail C - Soubassement sur semelle existante  
1 : 10

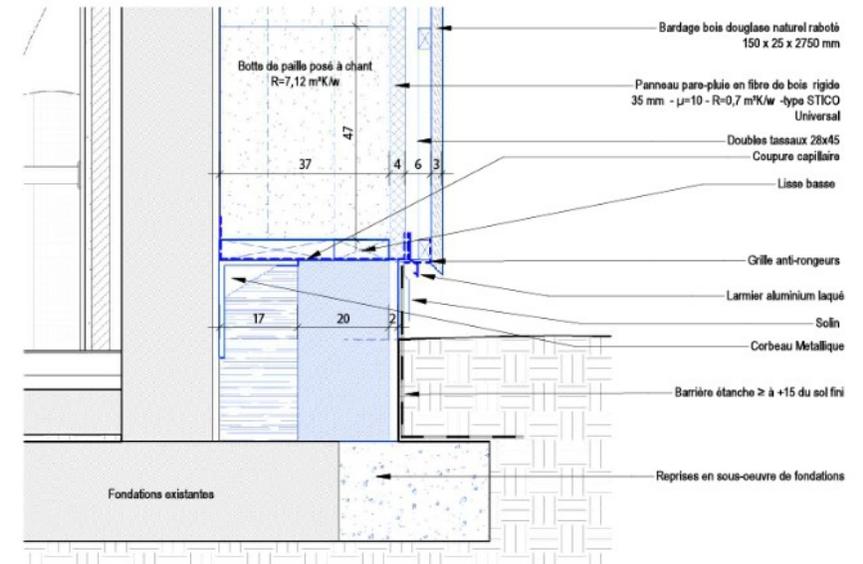
Détail G - Soubassement façade Nord extension année '80  
1 : 10

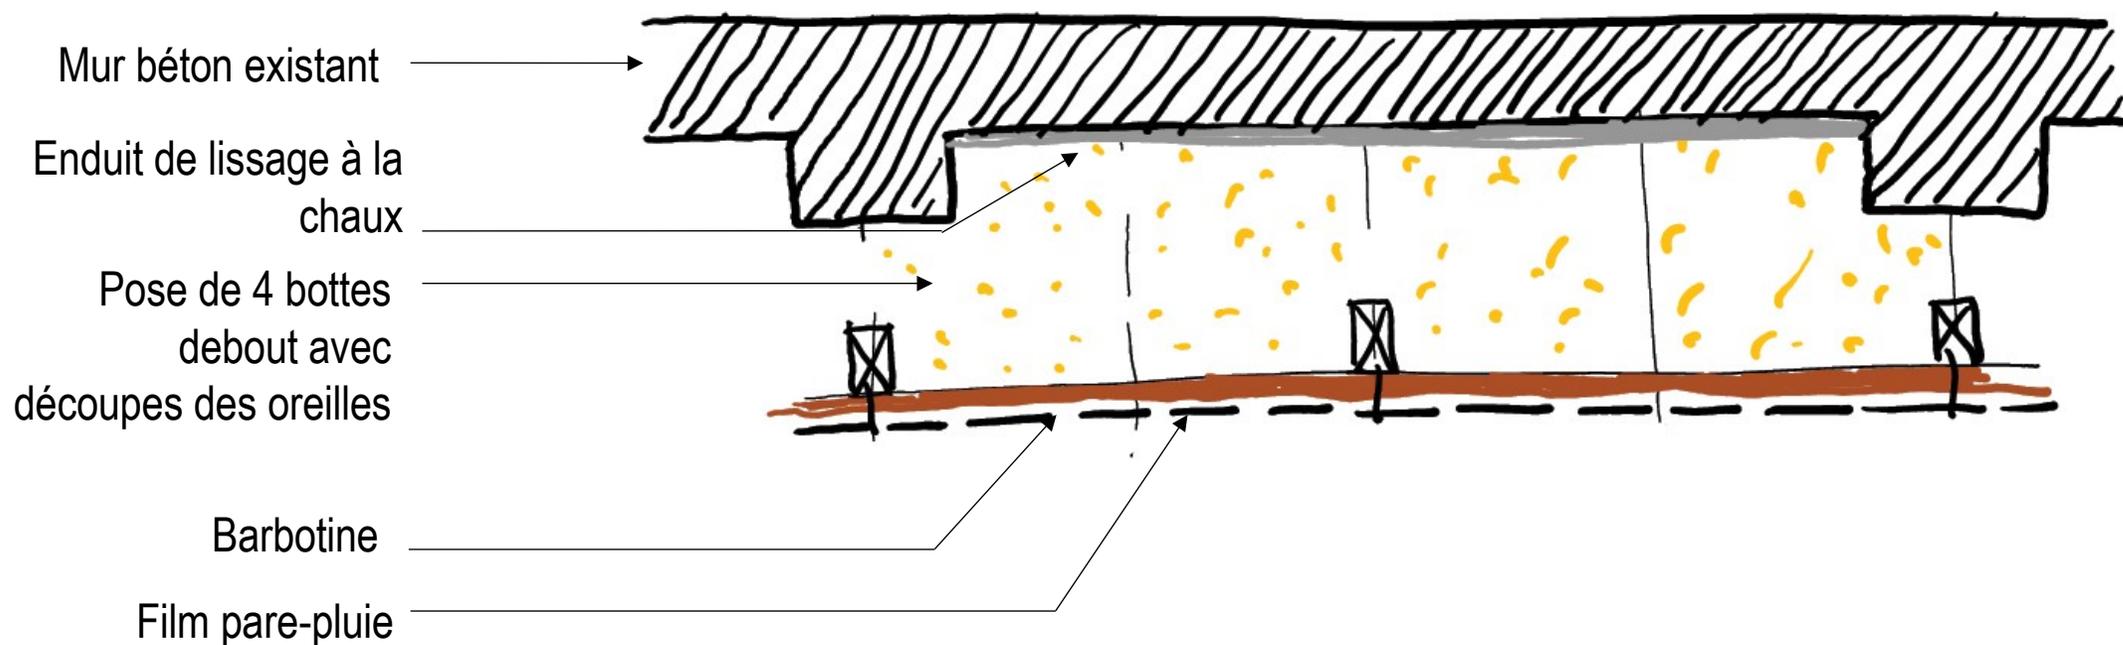
# Modification de la coupe de principe de l'IT E

- Pour un bonne réaction au feu, on peut faire de la barbotine et poser un pare-pluie souple.
- Pose alternée de deux bottes debout maintenue par un montant.
- Pose préfabriquée dans la partie années 90
- Travailler l'enfilade d'ouvertures avec un mur-rideau et un unique encadrement
