ANNEXES AU DOSSIER D'EXAMEN AU CAS PAR CAS

**CONSTRUCTION D'UN COMPLEXE
MULTISPORTS**

**RUE GABRIEL LIPPMANN
CHALLANS (85)**

Edition : 14/10/2022

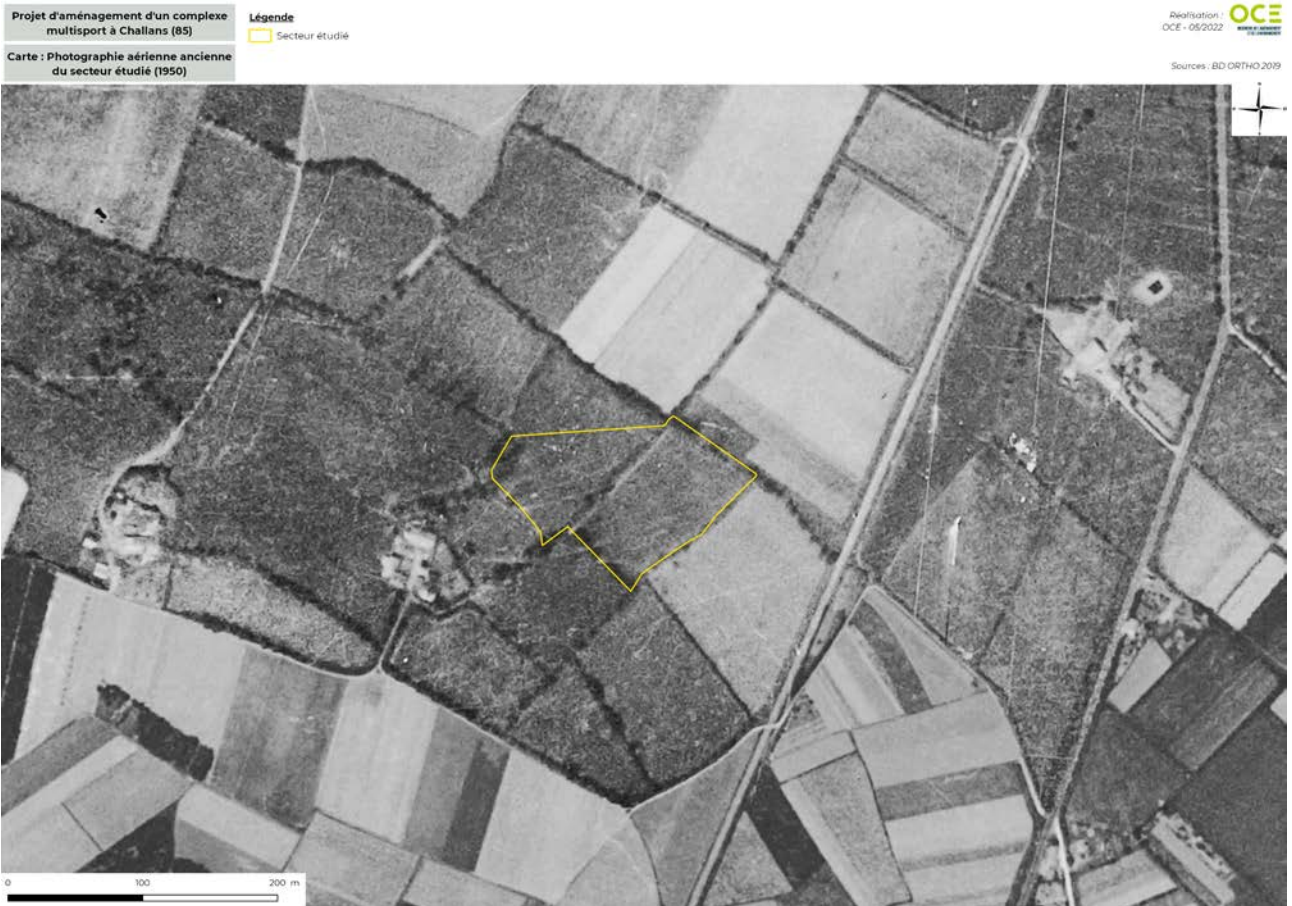
Figure 4 : Photographie aérienne du secteur d'étude en 1950

Le secteur a peu évolué depuis les années 1950, comme en témoigne la photographie aérienne ancienne (cf. Figure 4). A l'époque, le site était exploité par l'agriculture. L'urbanisation en périphérie n'était pas aussi étendue.

L'ensemble des haies du site sont existantes depuis longtemps (visibles sur la photographie aérienne de 1950). Ces dernières comprennent quelques sujets âgés y compris concernant la haie ciblée par nos inventaires.

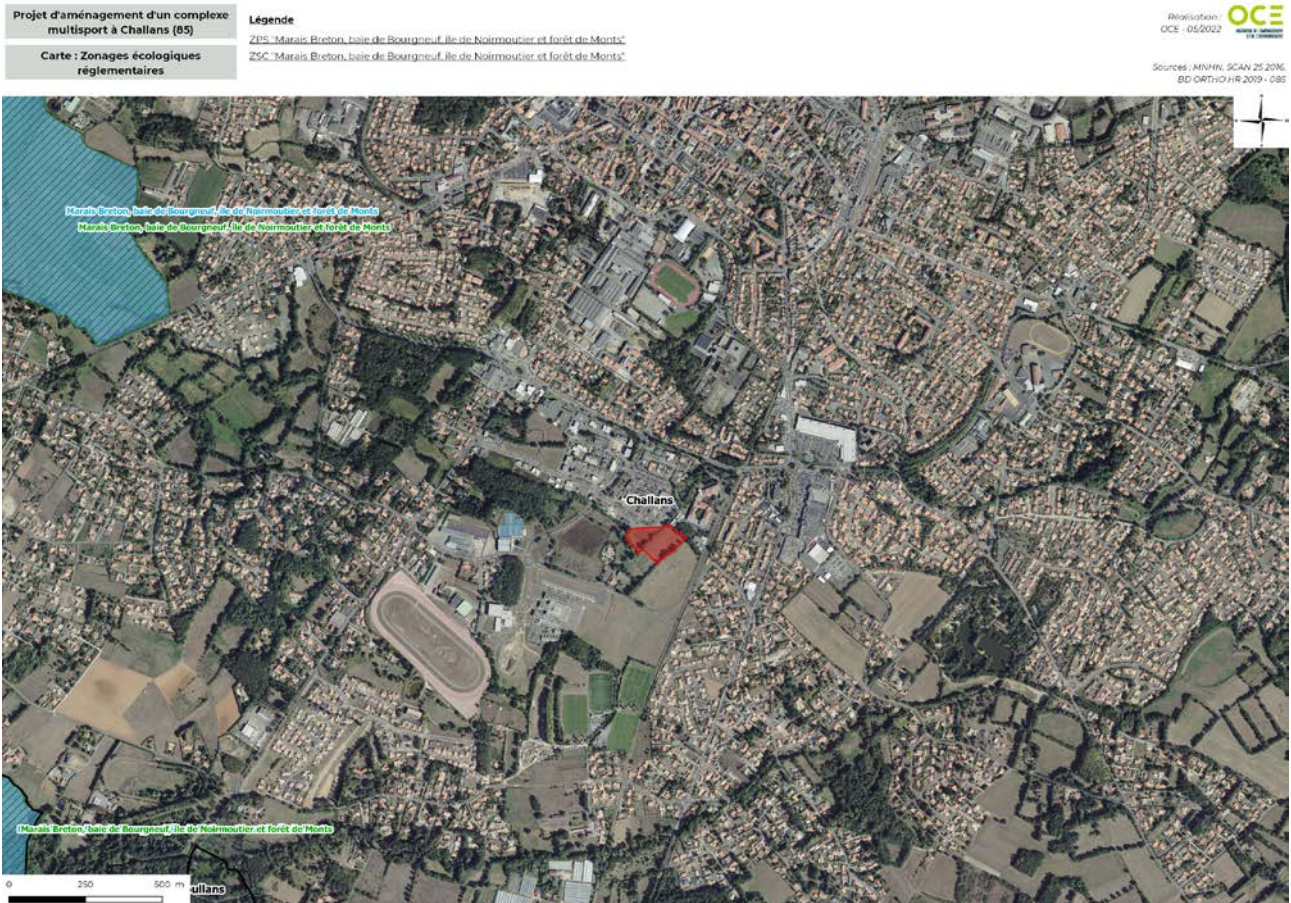
Figure 6 : Localisation des sites Natura 2000 les plus proches du projet

Les sites Natura 2000 les plus proches sont recensés en partie Ouest du territoire communal, à un peu moins de 2 km du projet. Plusieurs poches d'urbanisation séparent le site d'étude de ce site protégé.

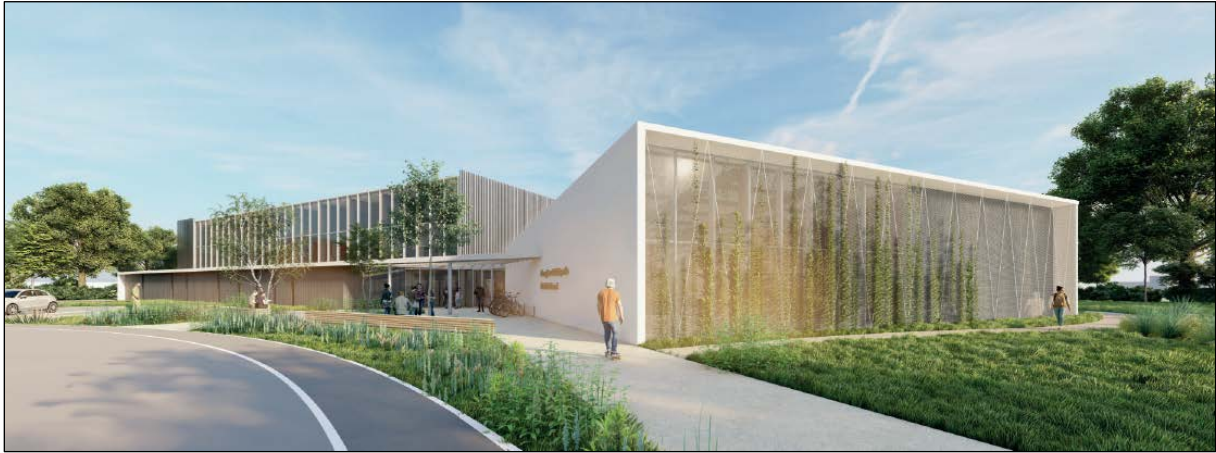
Figure 8 - Perspective du projet (vue depuis l'angle Nord-Ouest, rue Lippmann)

Le projet vient s'inscrire dans la continuité de l'urbanisation existante, au droit d'une rupture urbaine identifiée entre les bâtiments tertiaires du pôle Activ'Océan et le lycée Notre Dame, et générée par des rythmes et une orientation différente. Le positionnement du complexe au plus près de la courbure de la voie Lippmann lui ouvre des perspectives dégagées depuis le Nord et l'Ouest de la rue, offrant ainsi une mise en valeur architecturale de ce nouveau bâtiment et permettant de guider les usagers vers l'entrée.

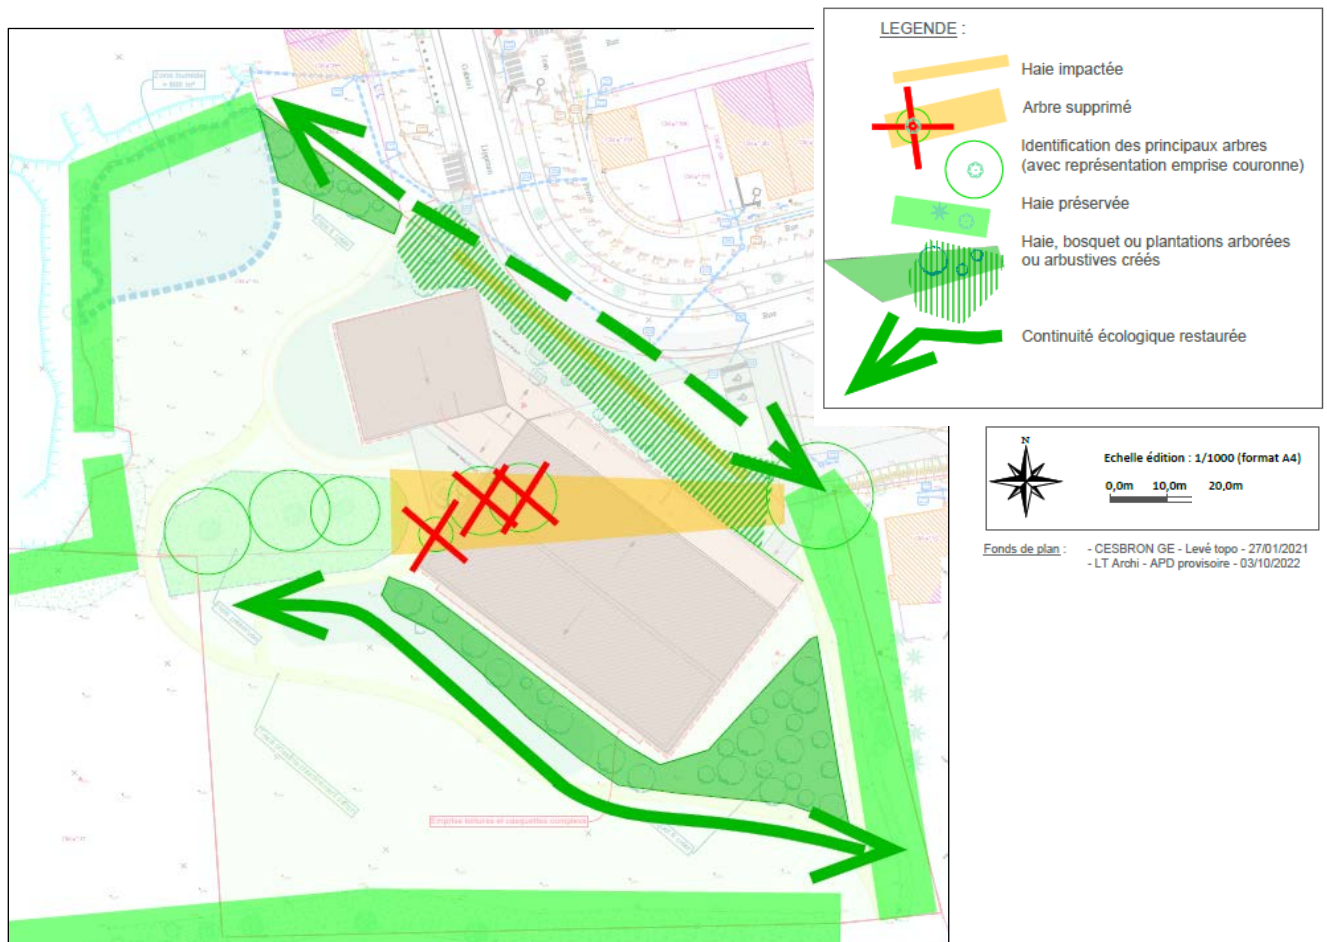
Figure 13 - Identification des linéaires et surfaces de haies et boisements impactés et créés

Afin de maintenir les continuités écologiques qui étaient assurées par cette haie centrale, un bosquet compensatoire et une nouvelle haie sont créés du Nord-Est au Sud du bâtiment. Le parvis coté rue Lippmann est également paysagé avec des plantations boisées, quelques bosquets. Les plantations prévues restent relativement discrètes afin de ne pas masquer le visuel du complexe depuis les rues d'accès.

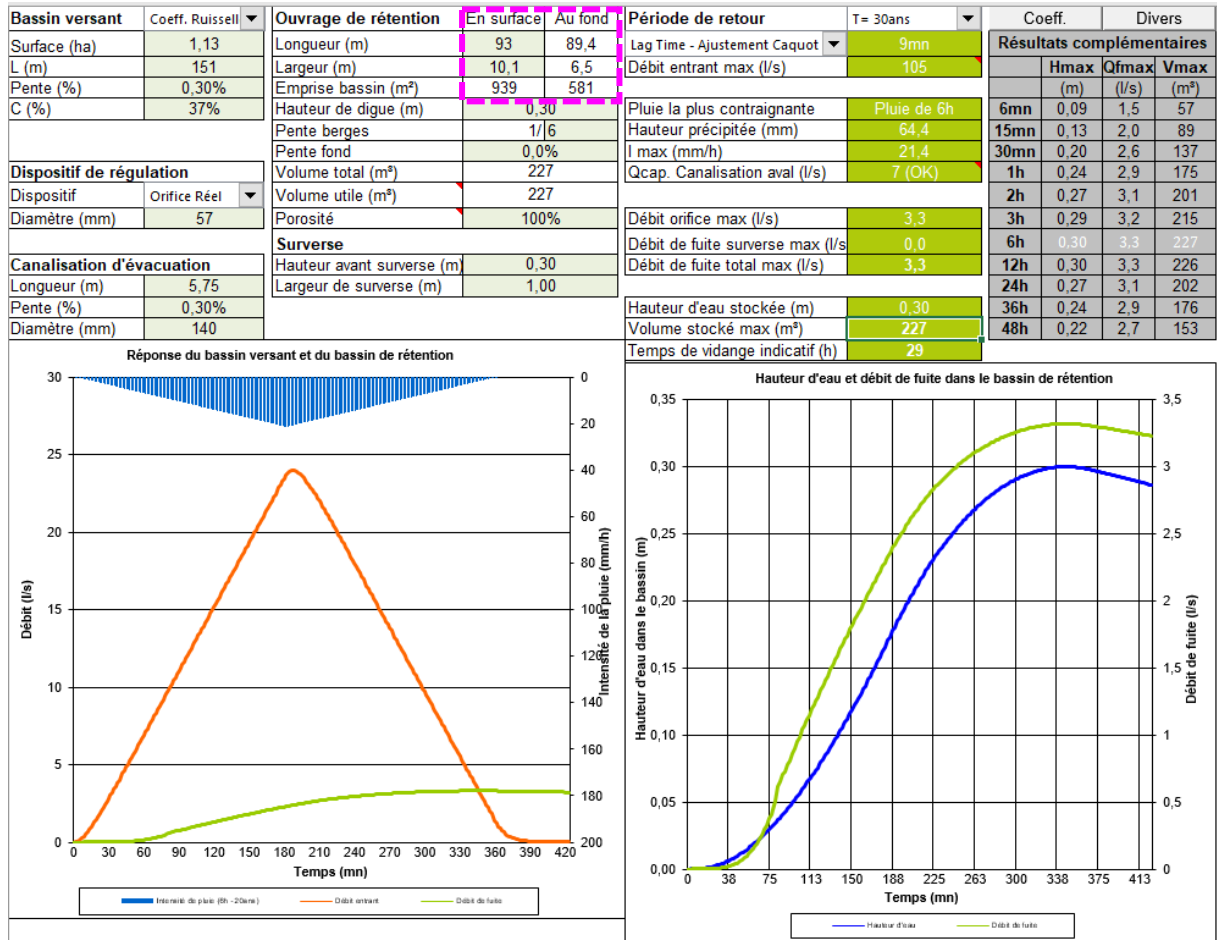
Figure 14 - Comportement des ouvrages de rétention pour la pluie trentennale la plus contraignante

Paramètres fictifs utilisés pour le calage du volume

Le dimensionnement des ouvrages de rétention a été établi dans le respect du zonage d'assainissement pluvial, à savoir, un débit de fuite maximal de 3 L/s/ha intercepté (soit ici, 3,3 L/s) et une maîtrise des pluies d'occurrence trentennale. La capacité d'absorption du sol n'a pas été prise en compte dans les calculs. Néanmoins, au regard de la texture à dominante sableuse des sols de surface, il est probable que la grande majorité des flux soit infiltrée avant d'avoir rejoint l'ouvrage de régulation.
