Fuite de pipeline à Sainte-Anne-sur-Brivet

Opérations de nettoyage

Réunion publique Sainte-Anne-sur-Brivet

5 juillet 2017

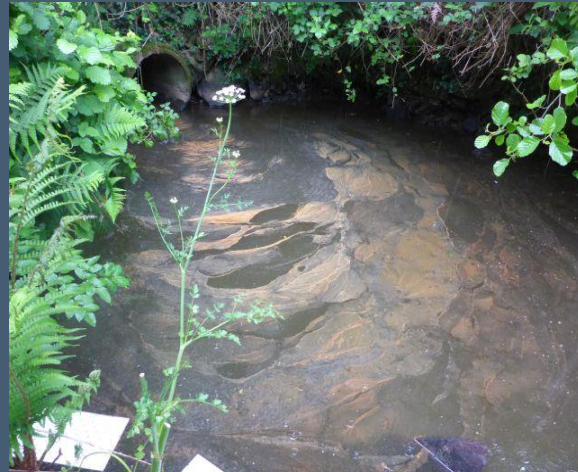
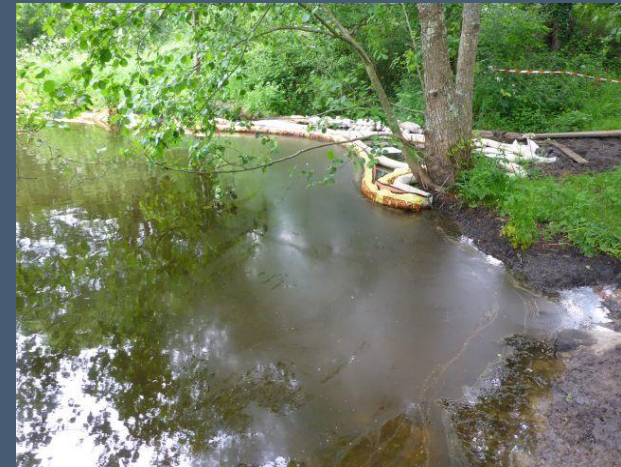
Film bactérien résiduel

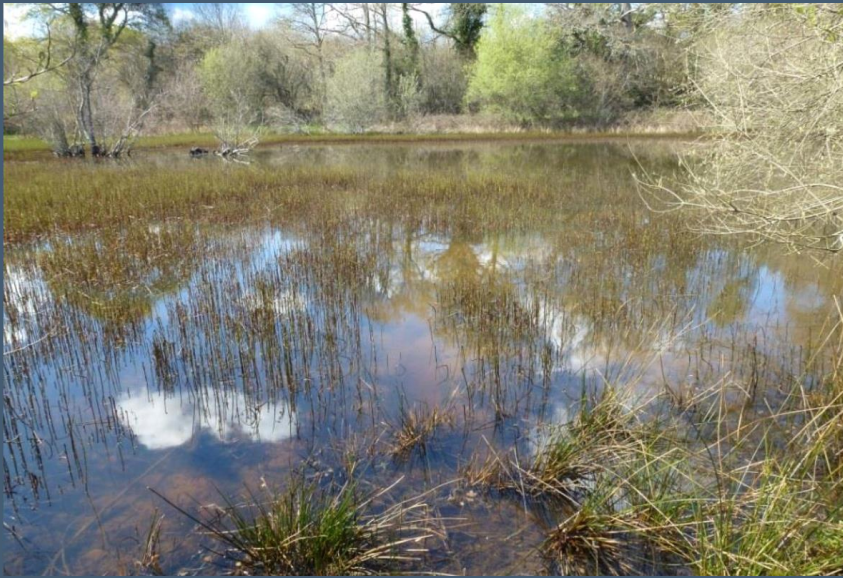
Marais à prêles

Au bout d'une semaine, parties aériennes brûlées par le gazoil

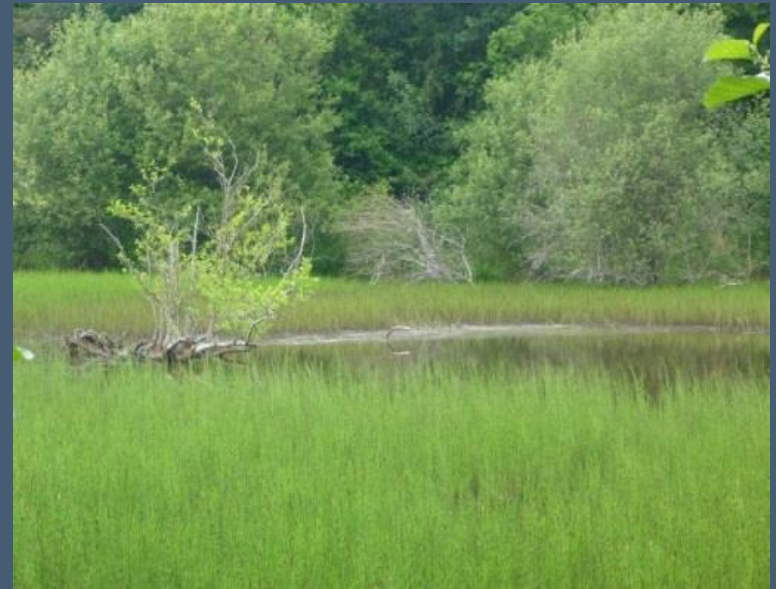
Repousse en quelques semaines
Aspect en juin
