# Réhabilitation énergétique des bâtiments en tuffeau

service  
intermodalité  
aménagement  
logement

Janvier 2014

ANALYSES  
ET CONNAISSANCE

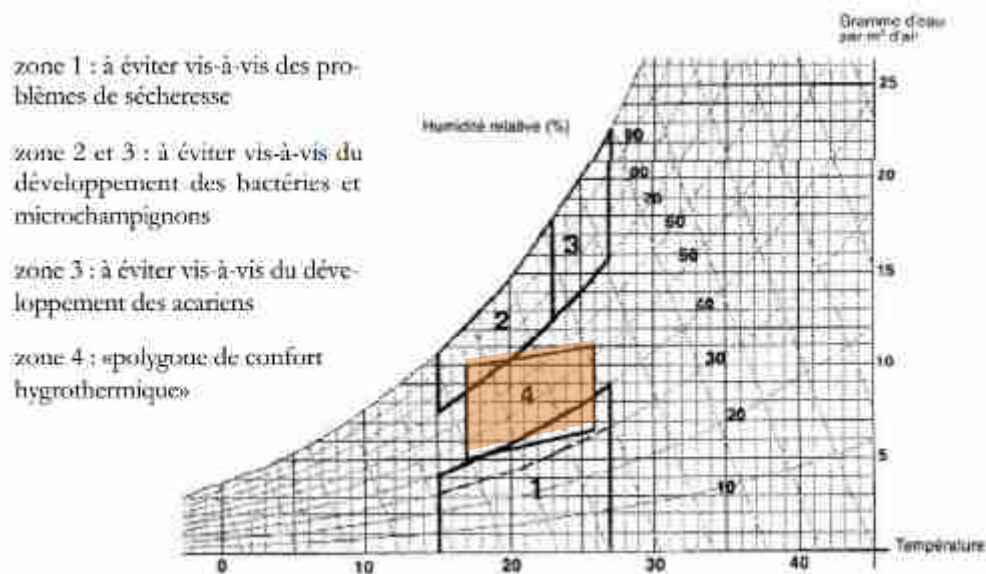
Toutefois, pour être plus précis une zone de confort thermique est établie sur le diagramme de l'air humide qui prend en compte la température et l'humidité relative comme la Figure 2-3 le montre.

Figure 2-3: Zone de confort thermique (Source : Mémento technique du bâtiment, Certu, CETE de Lyon)

Le diagramme de l'air humide précédant nous donne une zone de confort en fonction de la température de l'air et de la teneur en eau (zone 4). Nous nous intéresserons par la suite au pourcentage de temps où les grandeurs mesurées dans les pièces sont hors de cette zone ce qui nous permettra de conclure si la pièce est confortable ou non.

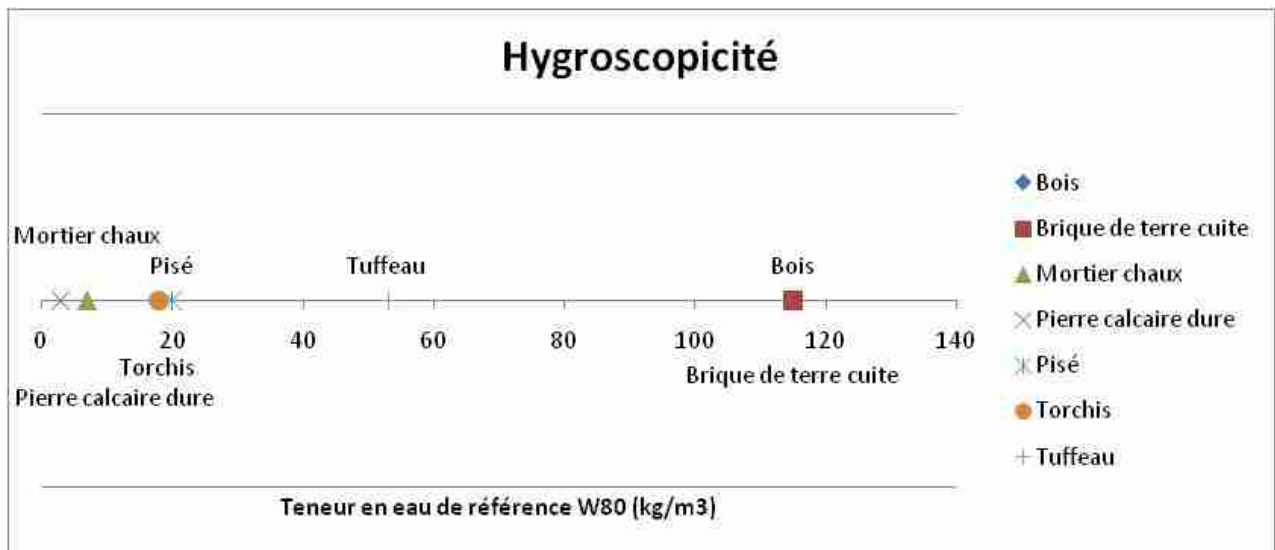
matériaux utilisés dans le bâti ancien (Cahier 0 – Hygroba<sup>7</sup>). Cette grandeur permet de caractériser l'hygroscopicité du matériau c'est-à-dire sa capacité à capter et stocker l'humidité de l'air lorsqu'il est placé dans une ambiance humide (cf. figure 2-6).

Figure 2-6 : Hygroscopicité des matériaux anciens

Le tuffeau fait partie des matériaux très hygroscopiques parmi ceux considérés.

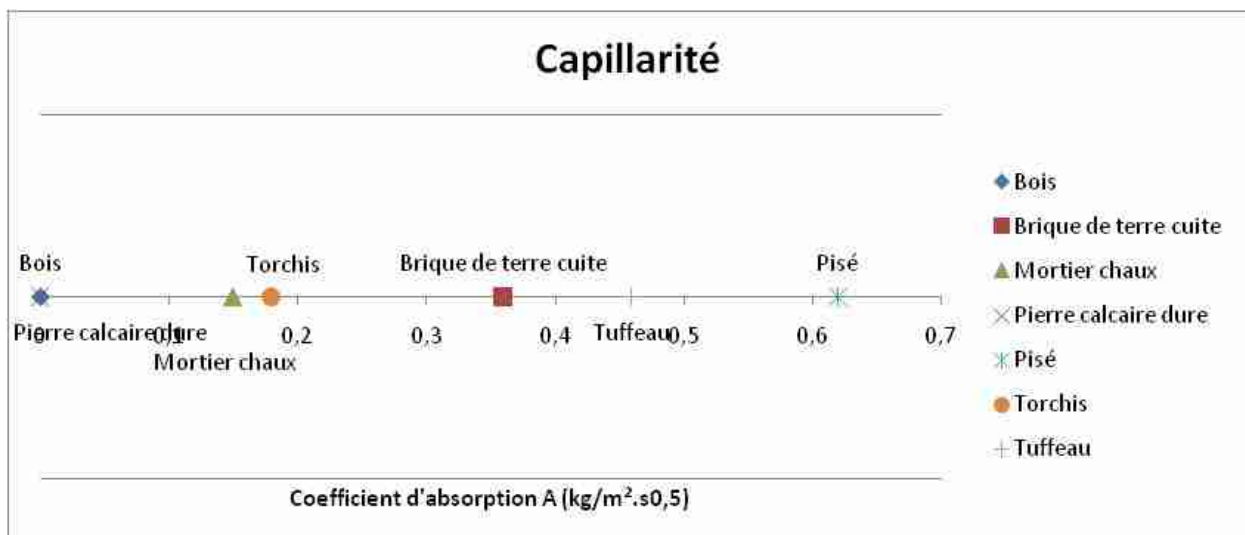
Le coefficient A est le coefficient d'absorption du matériau. Il caractérise la facilité du matériau à laisser transiter l'eau liquide. Plus le coefficient A est élevé, plus le matériau est capillaire. Nous comparons le tuffeau aux autres matériaux anciens.

Figure 2-7 : Capillarité des matériaux anciens

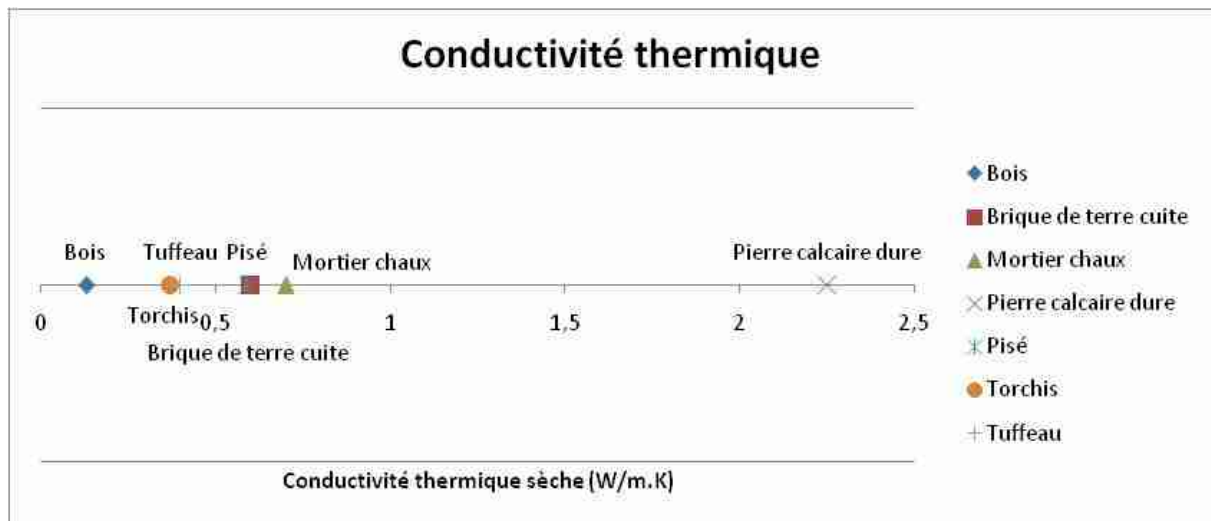
La conductivité thermique moyenne du tuffeau est de 0,4 W/m.K. Parmi les matériaux de constructions anciens, le tuffeau sec se situe dans les matériaux moyennement conducteurs comme le montre le graphique ci-dessous.

Figure 2-8 : Conductivité thermique des matériaux anciens

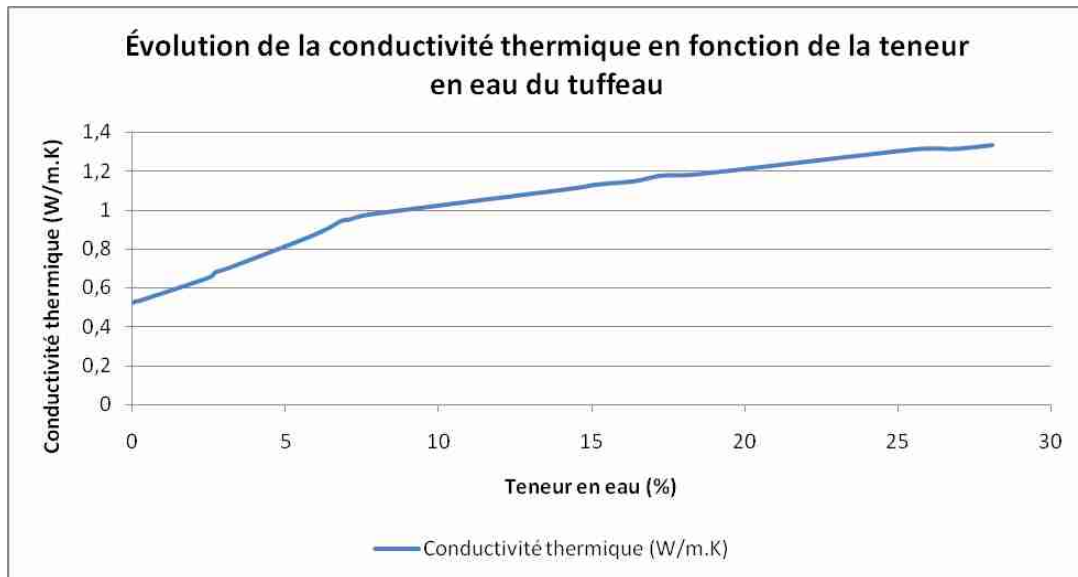
Cependant, la problématique du tuffeau vis-à-vis de sa conductivité thermique vient de sa capacité à accueillir de l'humidité. En effet, la conductivité thermique d'un matériau varie avec sa teneur en eau car la conductivité thermique de l'eau est 25 fois plus élevée que celle de l'air ( $\lambda_{\text{eau}}=0,5 \text{ W/m.K}$  et  $\lambda_{\text{air}}=0,024 \text{ W/m.K}$ ). Or, le tuffeau avec sa forte porosité peut contenir une importante quantité d'eau.

Figure 2-9 : Évolution de la conductivité thermique en fonction de la teneur en eau sur une pierre de tuffeau

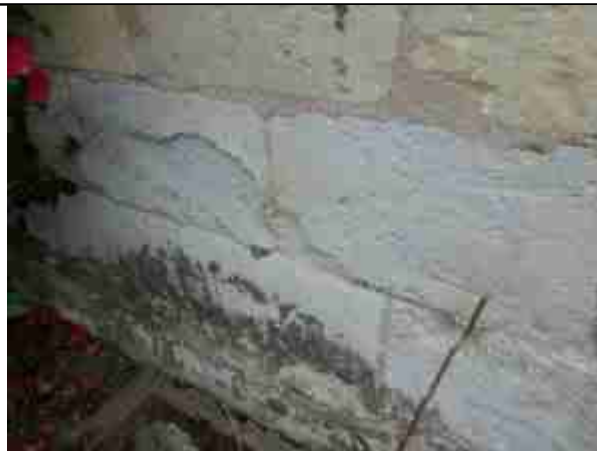
Le pied de mur présente deux altérations différentes :

- Sur la seconde rangée de pierre en partant du bas de l'édifice, on peut observer un détachement de plaque de quelques centimètres qui met à nu la partie sous-jacente.
- Sur la première rangée, nous pouvons étudier un développement de micro-organismes liés sans doute à des remontées capillaires.

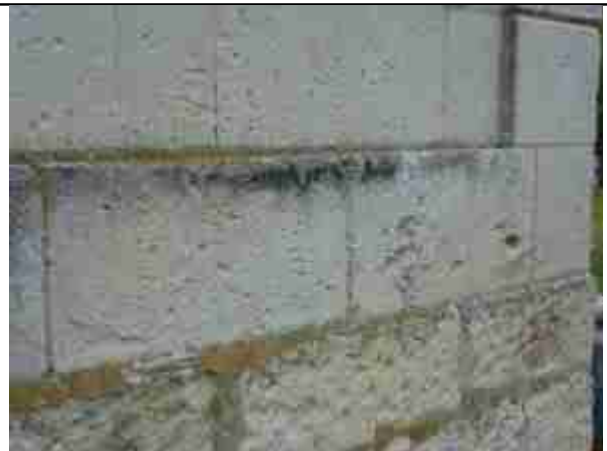
Sur cette photo, nous pouvons observer le développement de micro-organismes avec du lichen et l'apparition d'une croûte noire qui peut être liée à la pollution ou au ruissellement de l'eau.

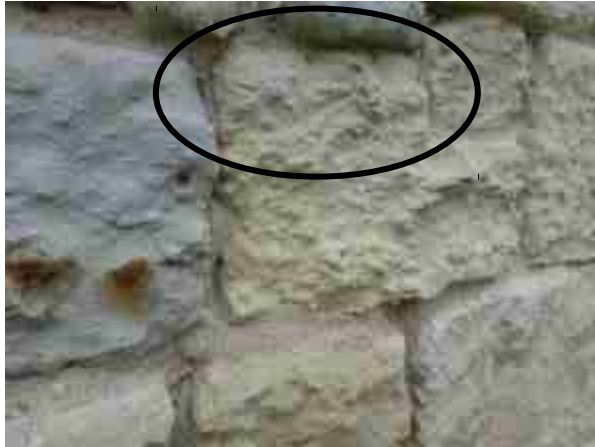
Le mur en pierre de taille subit une alvéolisation très marquée. Les pierres de différentes natures (plus grises à gauche et jaunâtre à droite) ne présentent pas le même profil d'alvéolisation.

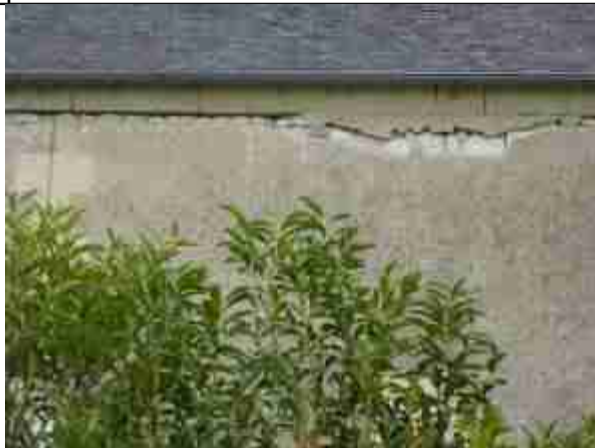
L'enduit à la chaux qui enduit un mur en moellons se décolle en-dessous du soutien en pierre de taille. Ce décollement peut-être dû à une accumulation d'eau à ce niveau (liée à la gouttière ou à une pierre différente au-dessus).

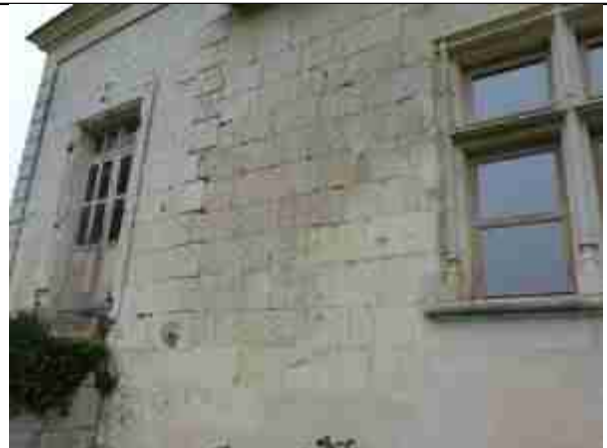
Cette façade montre un développement de salissures sur les parties les plus soumises à la pluie.

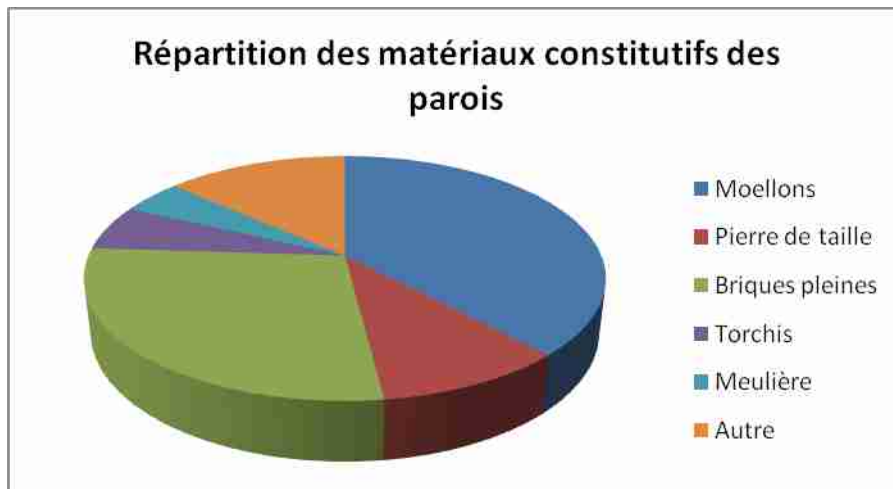
Figure 2-10 : Répartition des matériaux constitutifs des parois (CEREN, 1979)

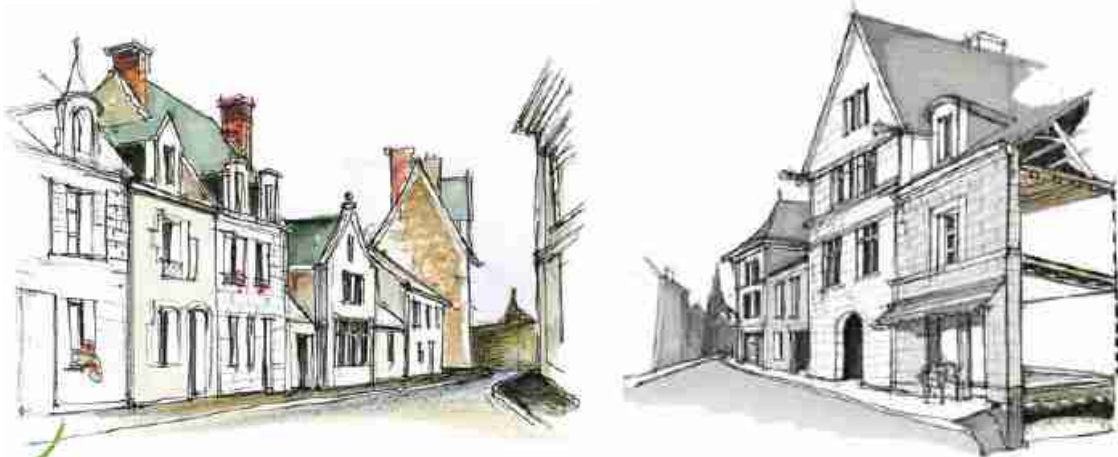
Figure 2-16 : Représentations de la maison de bourg (Source : fiches Bâti en tuffeau PNRLAT)

La maison de bourg est très diversifiée sur le parc car soumise aux contraintes géographiques des villages. Il y a ainsi aussi bien des « villages rues », des « villages buttes » ou des villages troglodytes.

La maison dispose généralement d'un vide-sanitaire ou d'une cave semi-enterrée. Les murs sont souvent construits sur un soubassement en pierre froide qui permet de réduire les remontées capillaires.

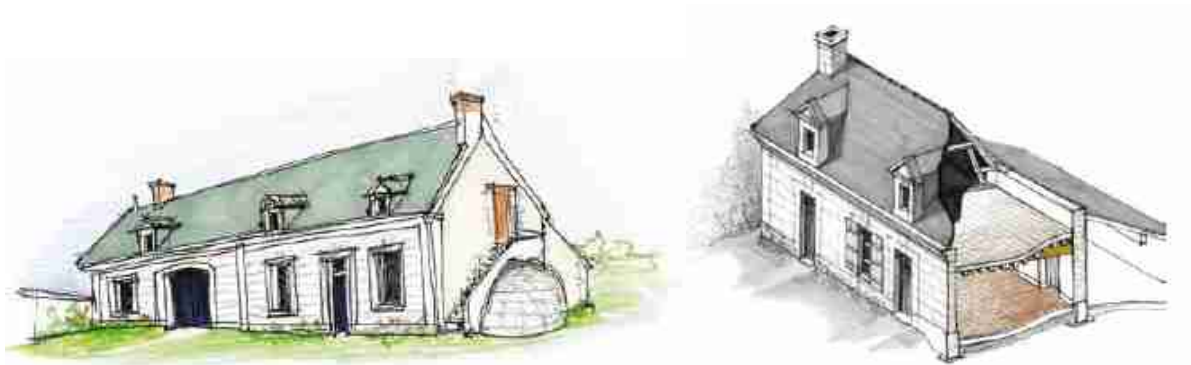
Figure 2-17 : Représentations de la maison rurale (Source : fiches Bâti en tuffeau PNRLAT)

La maison rurale date majoritairement du XIX<sup>ème</sup> siècle. Elle présente une grande hétérogénéité sur l'ensemble du parc car elle allie tuffeau et d'autres matériaux locaux.

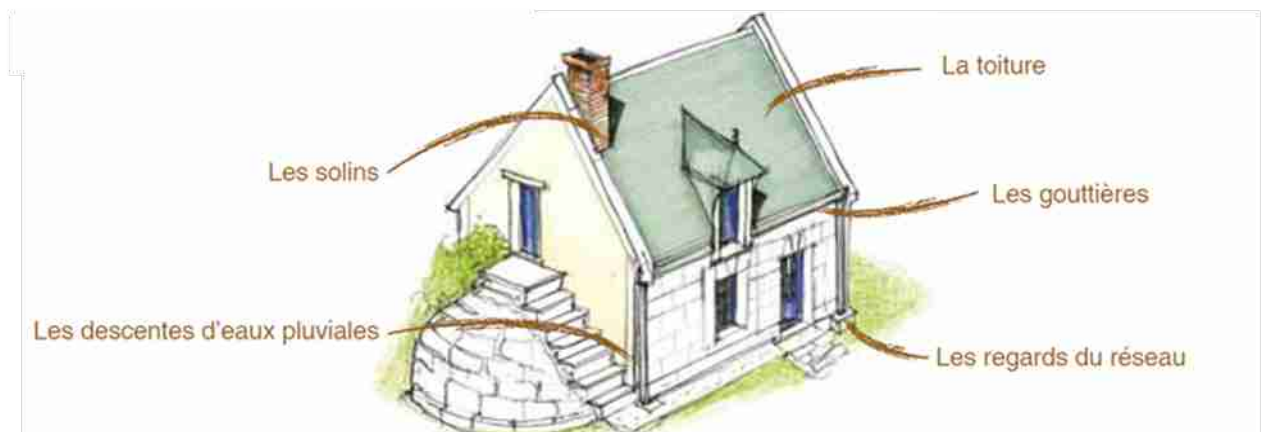
Le point le plus important dans la gestion de l'humidité est l'entretien du bâtiment. Cet entretien passe par la surveillance des points suivants qui seront à contrôler chaque année (Figure 2-19).

Figure 2-19 : Points de vigilance et d'entretien (Source : fiche n°5 Traiter l'humidité PNRLAT)

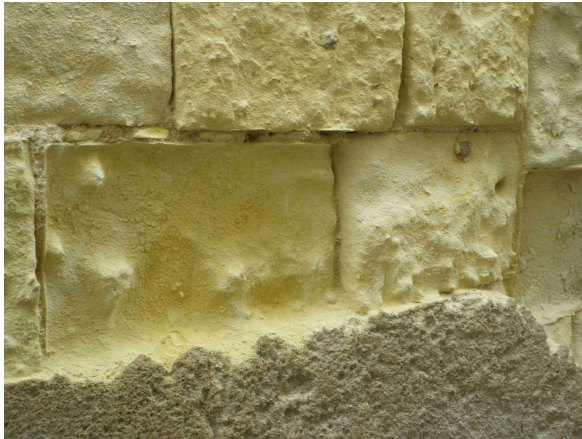
L'enduit ciment est un enduit imperméable qui ne permet pas la circulation de l'eau. Celle-ci s'accumule à l'interface et dégrade le matériau le plus tendre, dans ce cas : le tuffeau.

Figure 2-20 : Pierres de taille en tuffeau dégradées par alévolisation à l'interface avec le soubassement. Celui-ci a été enduit de ciment, le rendant étanche \$

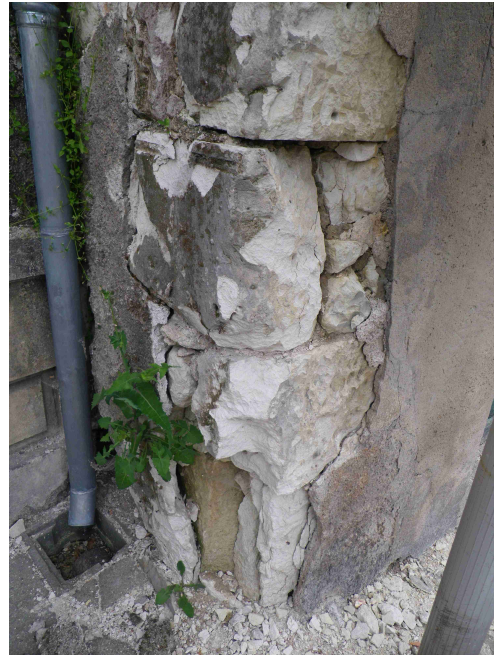
Figure 2-21 : Pierres de taille d'angle dégradées à cause de l'enduit ciment appliqué par dessus

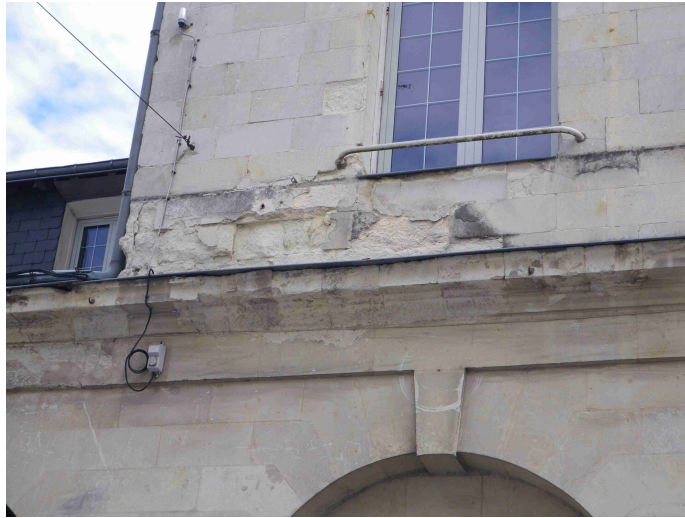
Le zinc permet de protéger la pierre qui se situe en dessous. Cependant, l'eau s'accumule en amont de la corniche en zinc et dégrade alors les pierres (Figure 2 -22).

Figure 2-22 : Corniche coiffée de zinc, l'eau stagnante a dégradé le tuffeau en dessous

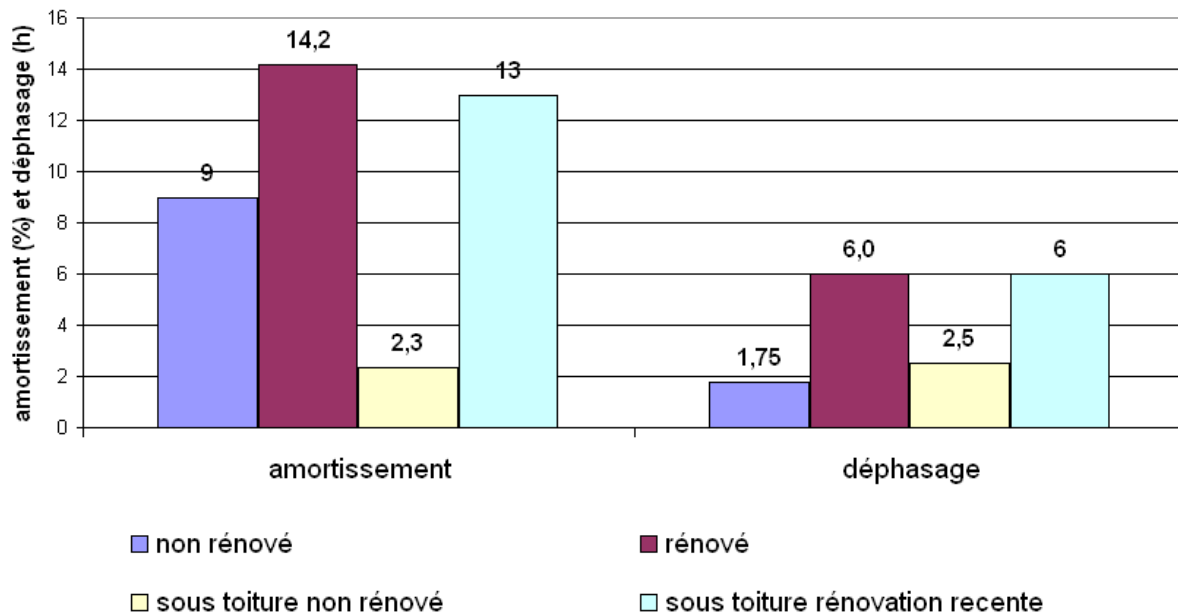
Les bâtiments anciens sont réputés pour leur inertie. Les bâtiments en Tuffeau ne font pas exception (cf §2.1.2). Les indicateurs de l'inertie sont le déphasage et l'amortissement. La figure 4-1 présente ces 2 indicateurs pour les différents types de pièce (selon la nomenclature présentée ci dessus), ces indicateurs ont été définis sur des mesures d'été.

Figure 4-28: Valeurs moyennes d'amortissement et déphasage pour les différentes typologies de pièces

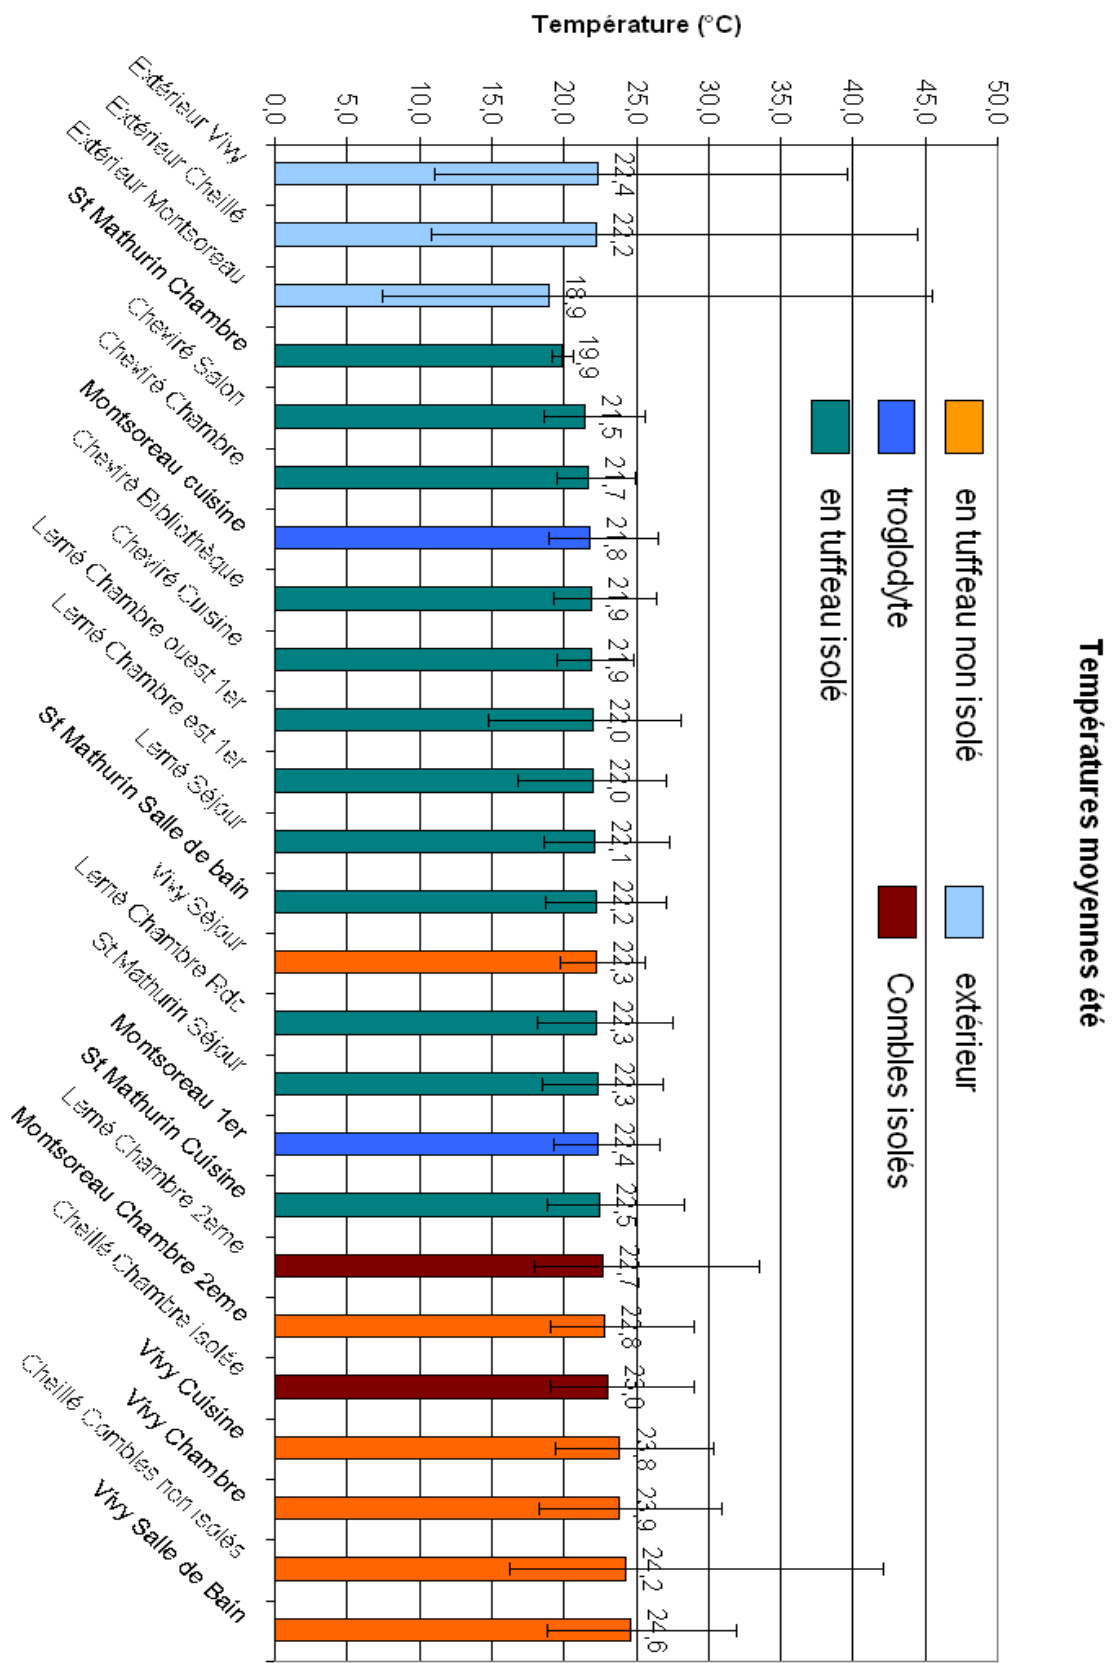
Lorsque les pièces ont été rénovées, hors combles, les températures moyennes sont comprises entre 19,9 et 22,3°C. Les maximums ne dépassent jamais 28°C correspondant au seuil de confort.

Figure 4-29: températures moyennes minimales et maximales mesurées dans les 22 pièces

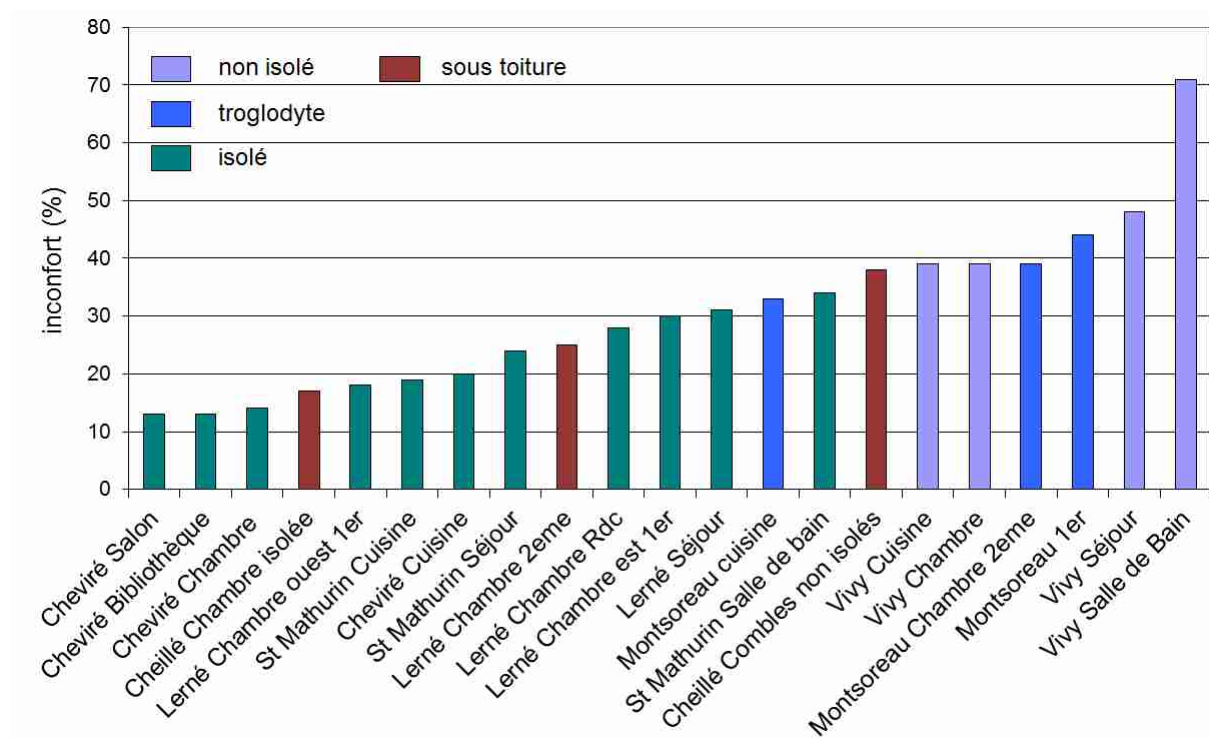
On observe que les pièces les moins confortables sont les pièces non rénovées, et situées sous toiture, soit – comme vu au paragraphe précédent - celles présentant une inertie plus faible.

Figure 4-30: Inconfort d'été dans toutes les pièces suivies

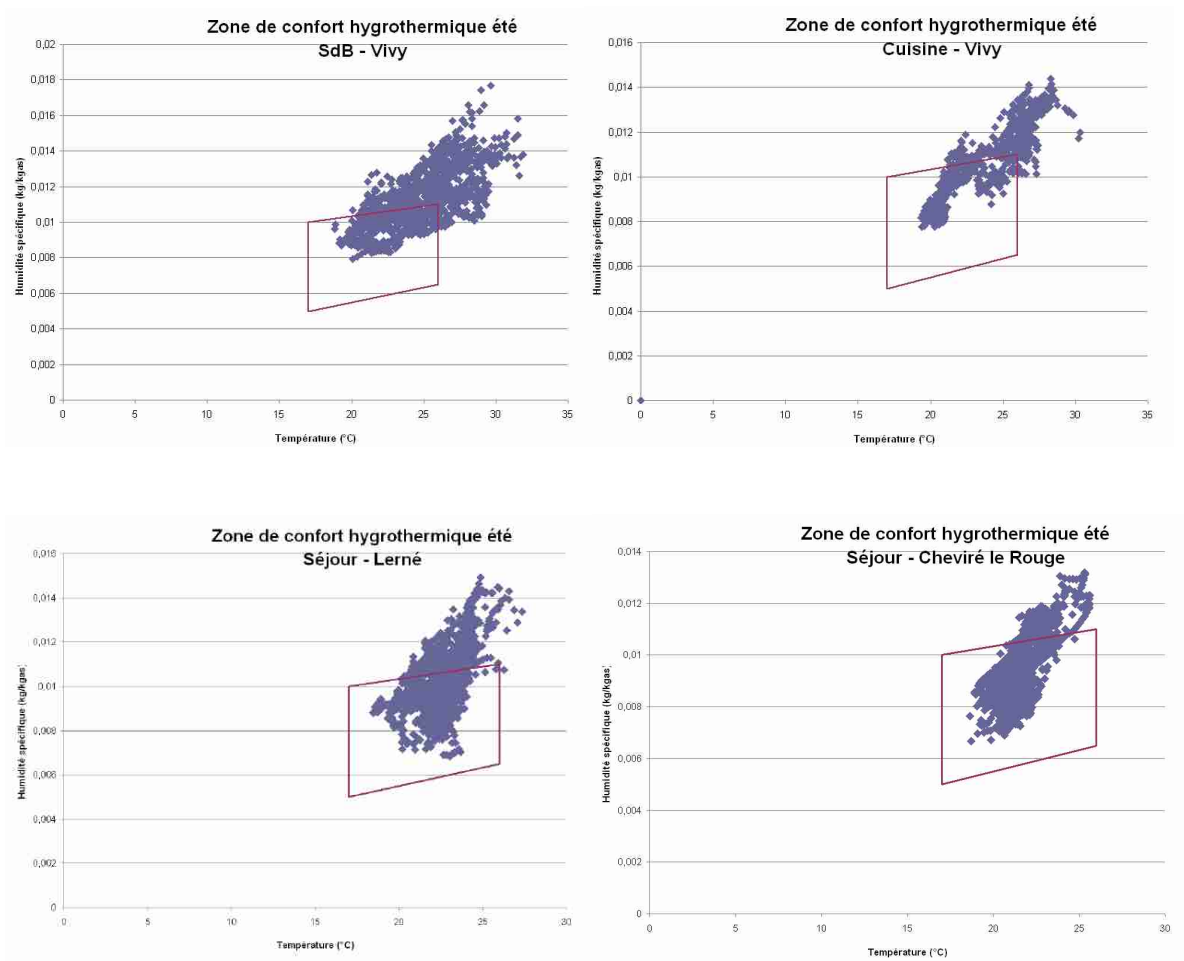
La figure 4-4 présente les diagrammes de confort pour différents types de pièces. Ces diagrammes montrent que la source de cet inconfort peut être thermique et / ou hygrique pour les pièces non rénovées (Vivy salle de bain et cuisine) et seulement hygrique pour les pièces rénovées (séjours de Lerné et Cheviré Le Rouge).

Figure 4-31: Diagrammes de confort d'été dans différents types de pièce

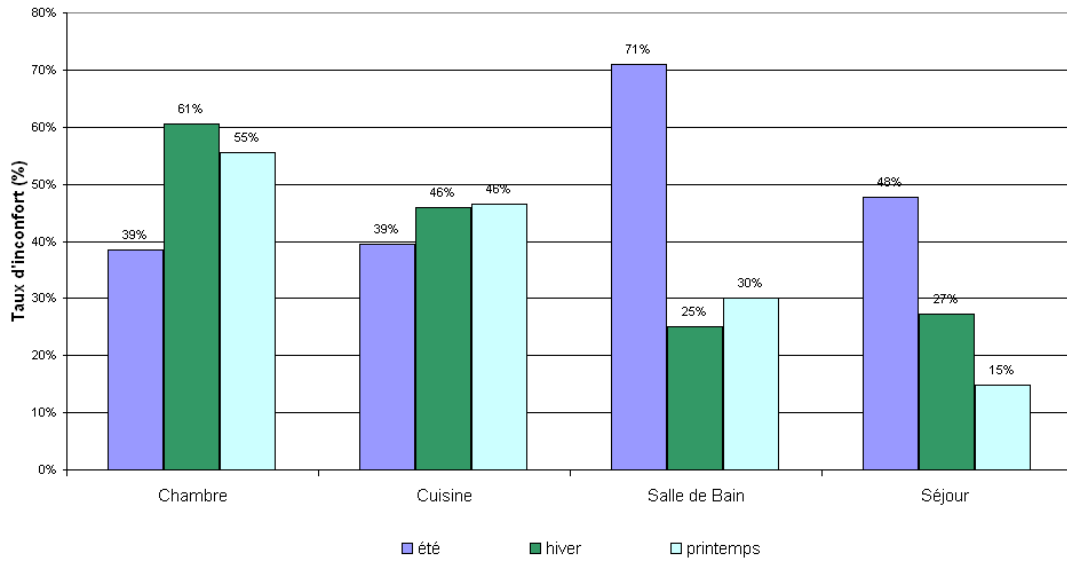
Figure 4-32 : Taux d'inconfort par pièces et par saisons à Vivy

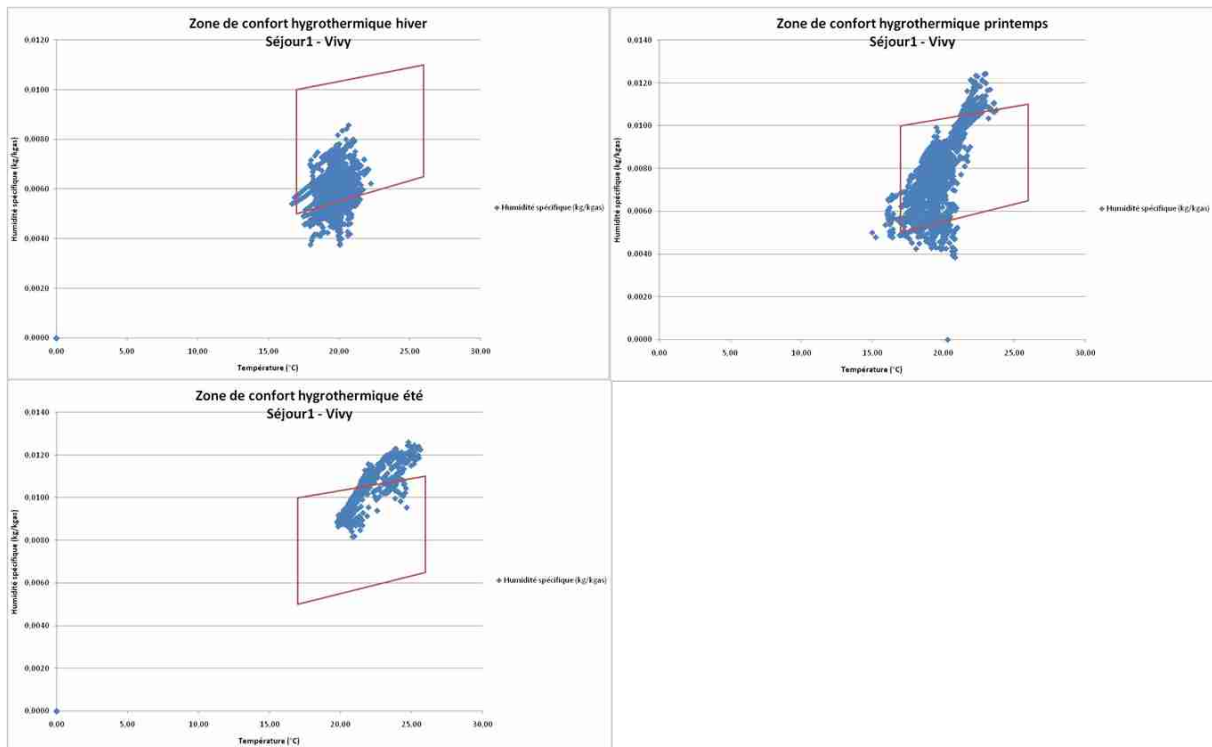
Les diagrammes de confort de la figure 4-6 montrent l'évolution de la source de l'inconfort selon les saisons dans le séjour de Vivy. L'hiver, l'inconfort est dû à un assèchement de l'air alors que l'été l'air est trop humide. A noter que l'inconfort n'est jamais dû à une "surchauffe", même l'été.

Figure 4-33 : Évolution du confort hygrothermique de l'hiver à l'été dans un bâtiment non isolé

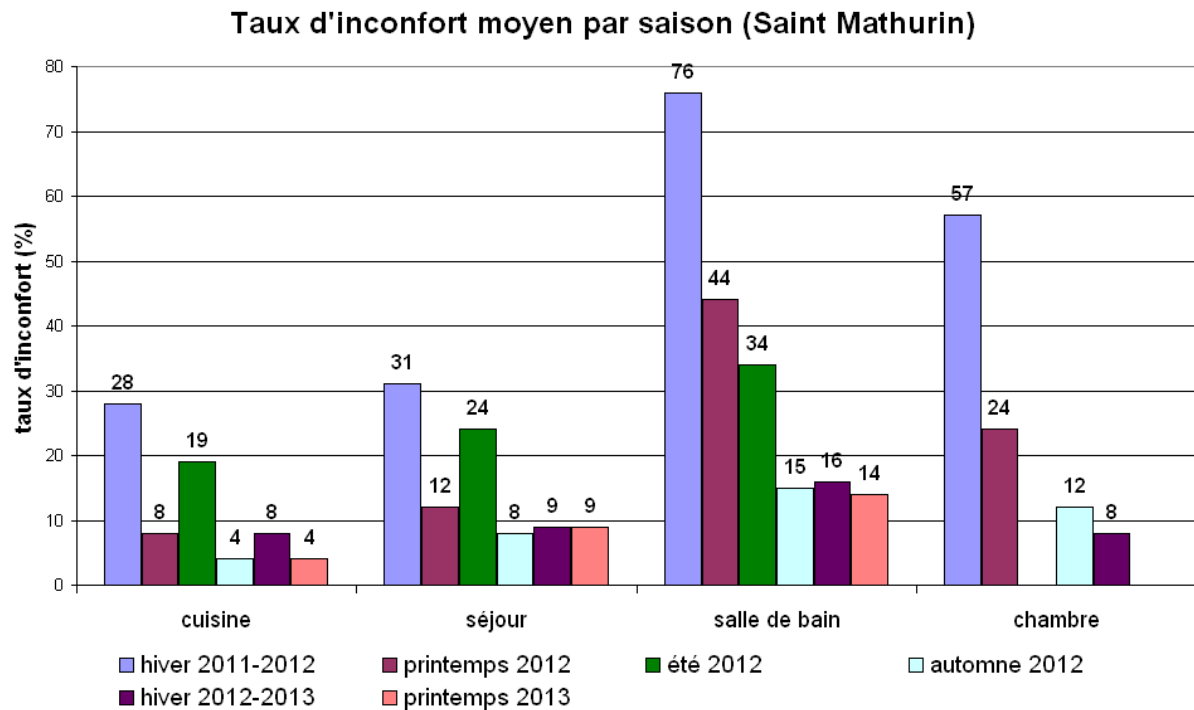
que les travaux d'isolations ont eu lieu au cours de la période de la mesure et peuvent expliquer en partie les évolutions constatées.

Figure 4-34 : Taux d'inconfort par pièce et par saison à Saint Mathurin

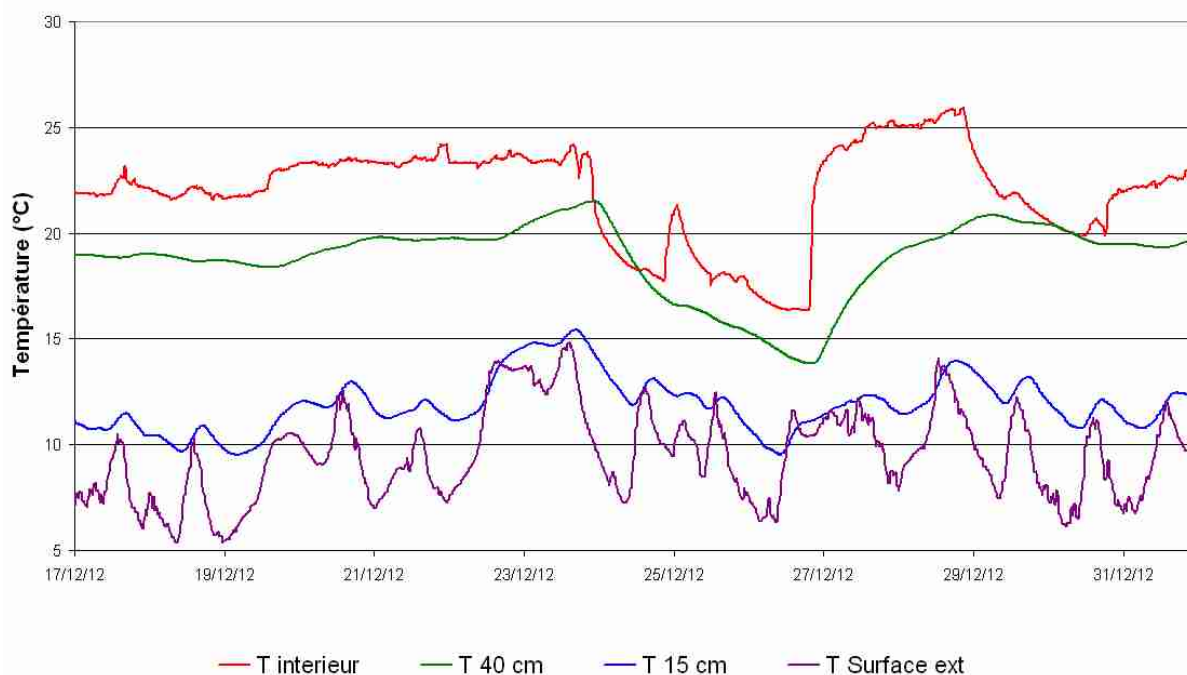
Figure 4-36: Températures dans le mur nord en hiver à vivy (mur non isolé)

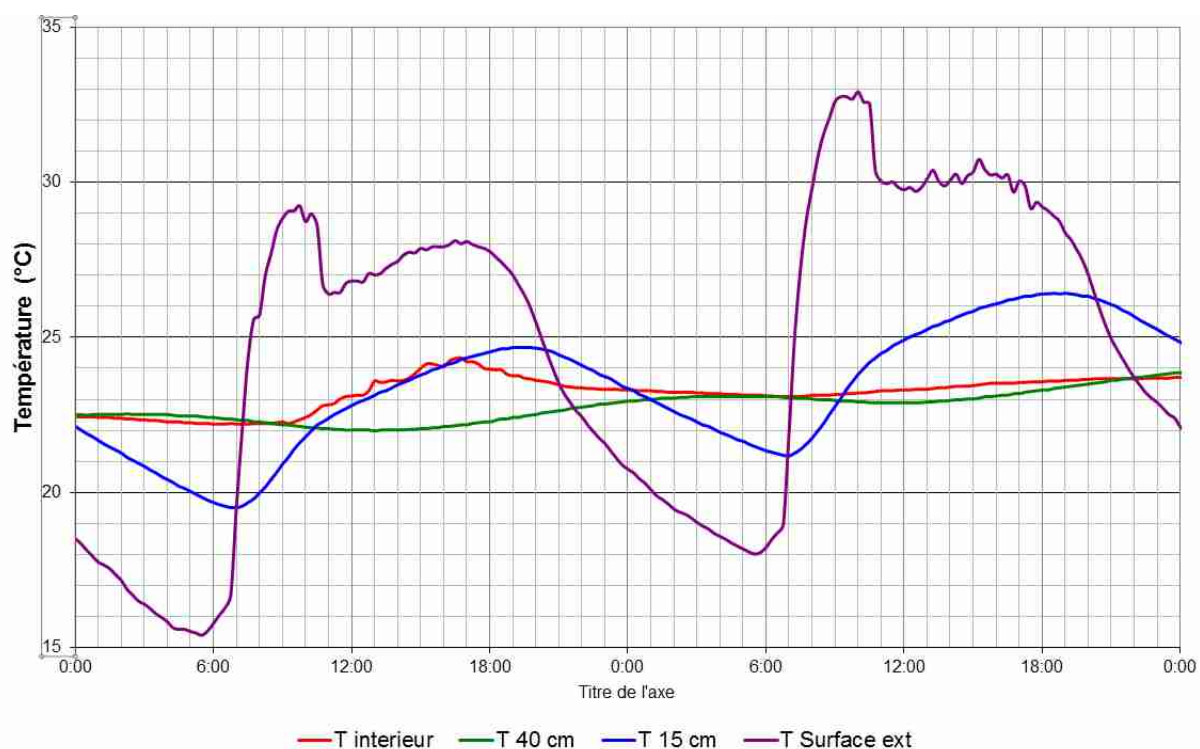
La figure 4-11 présente les températures dans le mur nord du séjour à Vivy, en surface et à des profondeurs de 15 et 40 cm (depuis l'extérieur) durant l'été 2013. On constate un déphasage et un amortissement croissant avec l'épaisseur du mur entre la température extérieure et la température mesurée à 15 cm puis à 40 cm. Le tableau 4-1 présente les amortissements entre la température de surface extérieure et les températures à 15 et 40 cm dans le mur ainsi qu'à l'intérieur du bâtiment. Les calculs ont été effectués pour la journée du 14 juillet 2013 sur les maximums de températures relevées ainsi que sur les minimums.

Figure 4-38: : Évolution des températures au sein du mur nord du séjour à Vivy les 14 et 15 juillet 2013

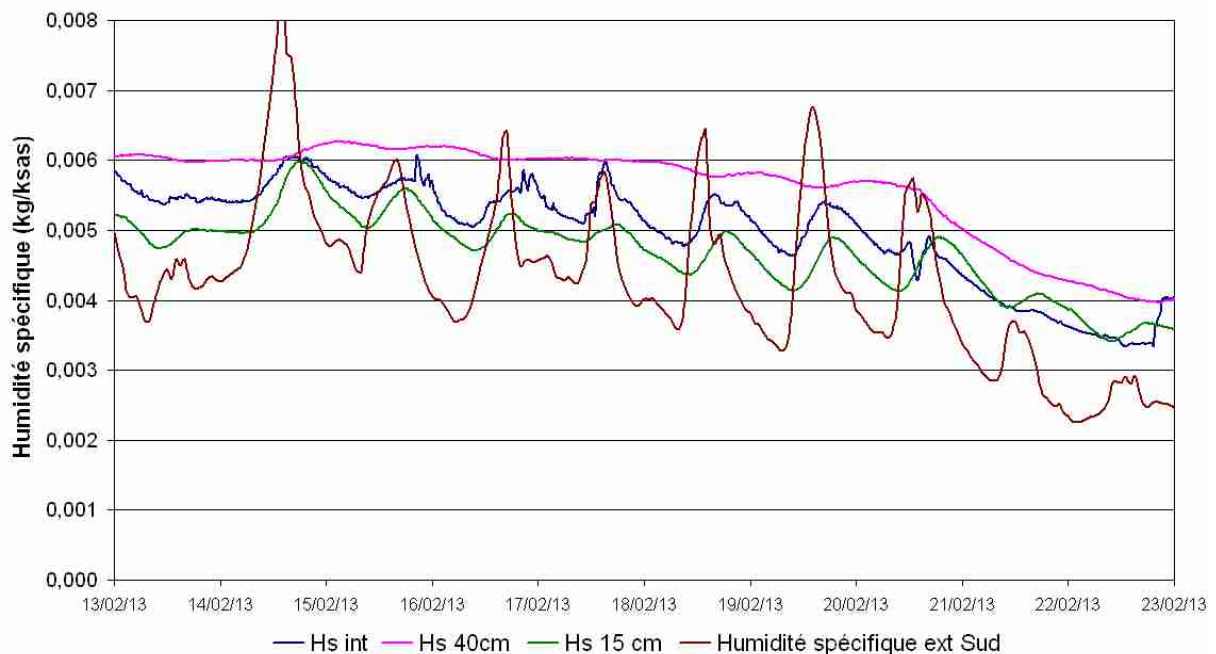
De même que pour la température, on constate à Vivy (non isolé et donc sans pare vapeur) une augmentation progressive de l'humidité dans le mur entre l'humidité extérieure et l'humidité à 40 cm de profondeur. Cette augmentation s'accompagne d'un amortissement et d'un déphasage des variations de l'humidité extérieure.

L'humidité de l'air intérieur est supérieure à l'humidité extérieure mais inférieure à l'humidité à 40 cm de profondeur dans le mur. L'évolution de l'humidité intérieure est déphasée et amortie par rapport à l'air extérieur mais dans une moindre mesure que l'humidité à 40 cm de profondeur dans le mur. Au vu de ces courbes, il semblerait que le mur soit une source d'humidité pour l'air intérieur. La ventilation naturelle par les défauts d'étanchéité permet d'atténuer cette humidité (dans la mesure où l'air extérieur est moins humide).

**Figure 4-39: humidité spécifique dans le mur nord en hiver à Vivy**

Les graphiques n° 4-11 et 4-12 présentent les humidités spécifiques au sein des parois nord en hiver respectivement à Vivy (non isolé) et Saint Mathurin (Isolé).

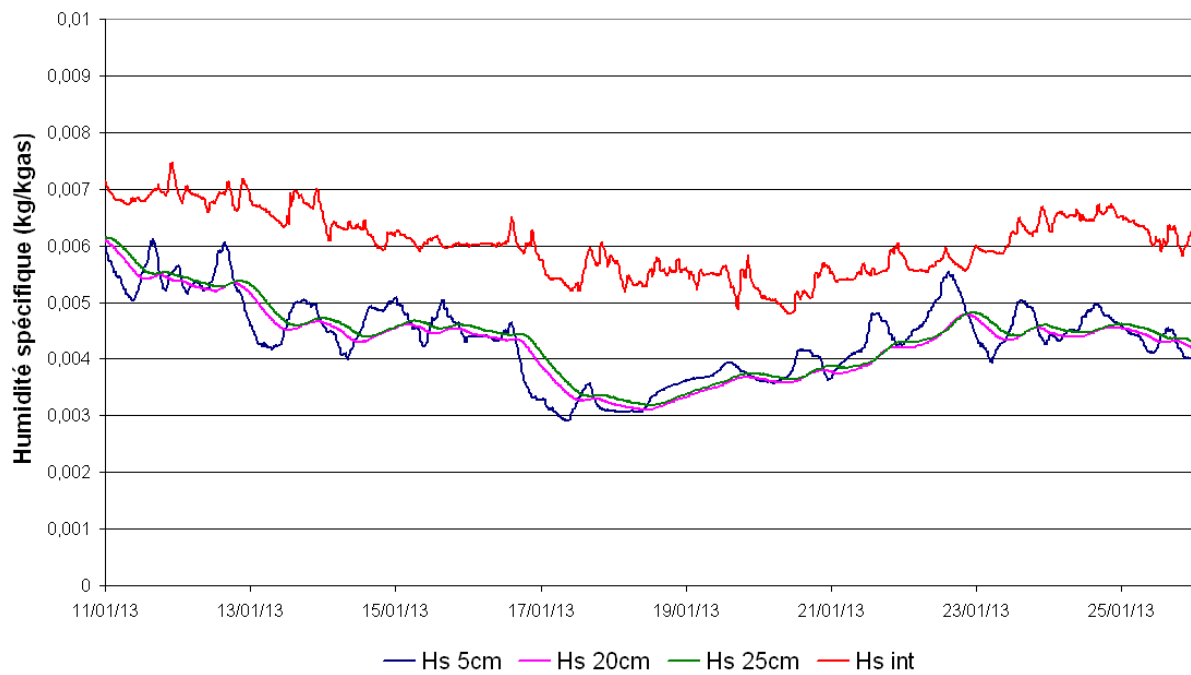
A Saint Mathurin, de même que pour la température, on constate un amortissement et déphasage dans le mur qui augmente au fur et à mesure que l'on se rapproche de l'intérieur. Par contre, on observe un découplage entre ce qui se passe dans le mur et l'humidité intérieure du fait de la présence d'un pare vapeur. A noter que l'humidité à l'intérieur est supérieure à l'humidité extérieure. La source d'humidité n'étant pas le mur (de part la présence d'un pare vapeur), il semblerait que celle-ci provienne de la cuisine.

Figure 4-40: Humidité spécifique dans le mur nord à Saint Mathurin

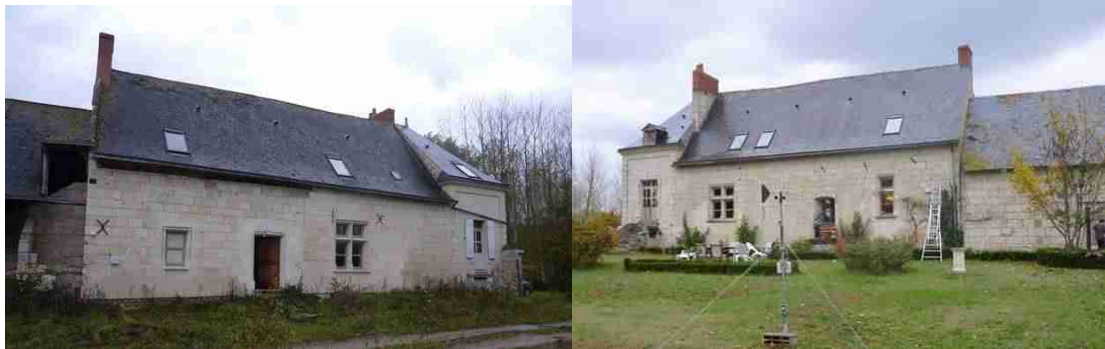
### 8.1 Maison de maître à Vivy

- Année de construction : partie XVIème et partie XIXème (cuisine)
- Orientation du bâtiment : Nord/Sud
- Particularités : finition des encadrements, grand volume, cave en voute sous une partie de la maison
- Type de parois : double parement en pierre de taille, sauf au droit de quelques niches et soubassement de fenêtre (simple parement)
- Épaisseurs des parois : jusqu'à 65cm
- Pathologies observées : absence de joints sur certain parement, quelques moisissures sur les parois exposées à la pluie
- Isolation : paroi non isolée
- Nombre d'étages : 1
- Système de chauffage : chaudière fioul et radiateurs + foyer ouvert
- Système de ventilation : simple flux
- Divers : présence de deux cheminées avec trappe de fermeture + four à pain accolé au pignon est
- Projet de réhabilitation (isolations, changements de menuiseries) : sans objet

**Humidité spécifique du mur nord - Vivy**

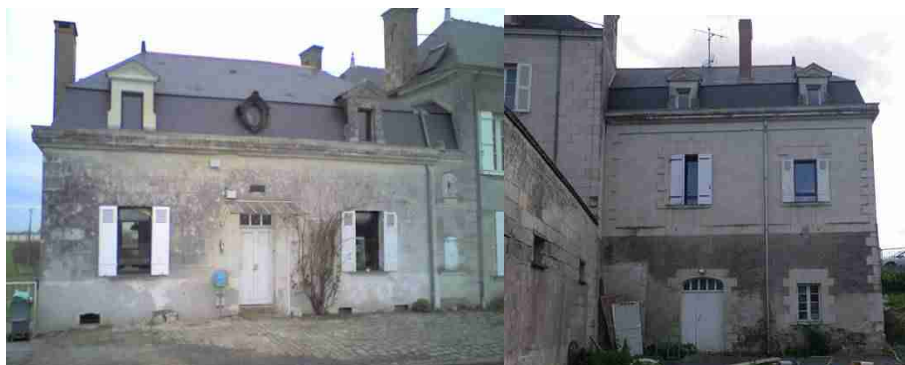
### 8.2 Maison de bourg à St-Mathurin-Sur-Loire

- Année de construction : antérieure au XIXe siècle
- Orientation du bâtiment : Nord/Sud
- Particularités : rénovation en cours pour objectif BBC rénovation
- Type de parois : la maison est composée de 2 bâtiments accolés. Le premier, côté rue, est entièrement monté en pierre de taille de tuffeau (simple-

parement). Le second est en calcaire gréseux et silex au niveau du rez-de-jardin.

- Épaisseurs des parois : 18 à 22cm
- Pathologies observées : forte dégradation des murs liés à la présence, avant rénovation, d'un enduit ciment .
- Isolation : parois isolées par 20cm de laine de chanvre et bois avec PV. Les combles sont isolées par 40cm de ouate de cellulose en vrac.
- Nombre d'étages : 1
- Système de chauffage : chaudière bois à accumulation
- Système de ventilation : double flux
- Divers : présence d'une cheminée avec trappe de fermeture + four à pain interne

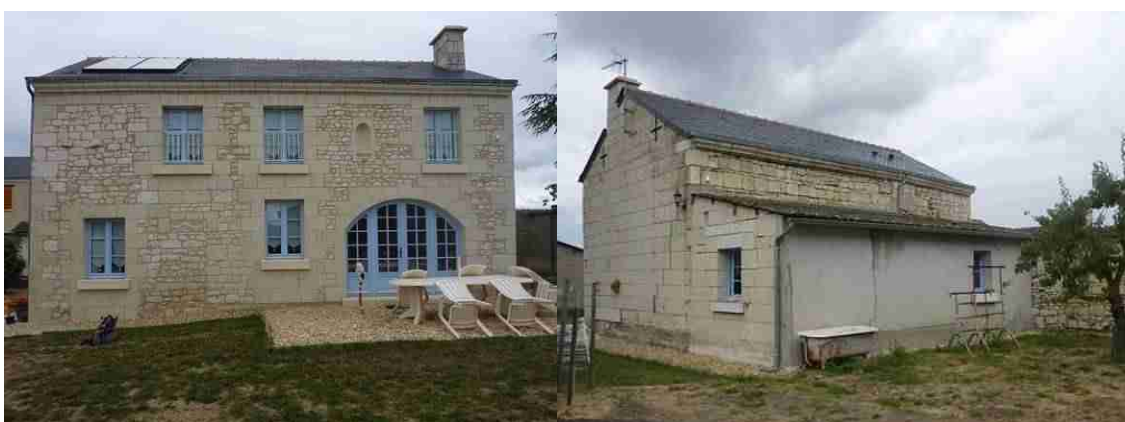
### 8.3 Grange rénovée au Coudray-Macouard

- Année de construction : XVIIIème,
- Orientation du bâtiment : Nord/Sud
- Typologie : Maison de bourg
- Particularités : Maison entièrement remontée entre 2006 et 2010
- Type de parois : mixte moellons et pierres de taille
- Épaisseurs des parois : 55cm (moellons) et 22cm (pierres de taille)
- Pathologies : légères remontées capillaires sur la façade Sud
- Isolation des parois : enduit chaux-chanvre 10-12cm sur certaines parois
- Nombre d'étages : 1
- Système de chauffage : chauffage et plancher chauffant via une PAC air/eau + foyer ouvert
- Système de ventilation : VMC simple flux
- Divers (présence de cheminées, aération naturelle nocturne...) : ventilation naturelle, présence d'une cheminée avec clapet
- Projet de réhabilitation (isolations, changements de menuiseries, de systèmes de chauffage...) : sans objet
