# Réhabilitation énergétique des bâtiments en tuffeau

service  
intermodalité  
aménagement  
logement

Janvier 2014

ANALYSES  
ET CONNAISSANCE

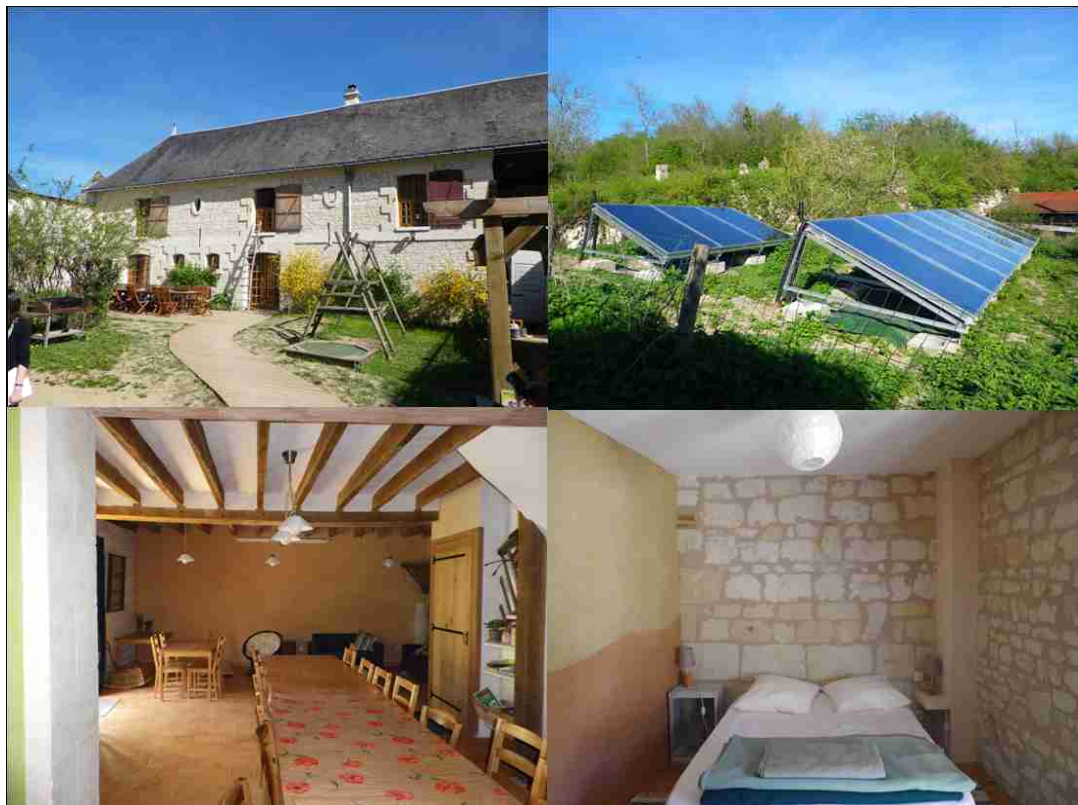
## 8.4 Gîte collectif, Lerné

- Année de construction : XVIème
- Orientation du bâtiment : Ouest/Est
- Typologie : Maison rurale
- Particularités : Gîte, ancienne grange
- Type de parois : moellons double parement
- Épaisseurs des parois : 55cm
- Pathologies : sans objet
- Isolation : contre-cloison en plaques de gypse, isolants souples : laine chanvre/lin/coton et en vrac : chenevotte
- Nombre d'étages : 2
- Système de chauffage : chaudière bois et panneaux solaires
- Système de ventilation : VMC Double flux
- Divers (présence de cheminées, aération naturelle nocturne...) : sans objet
- Projet de réhabilitation (isolations, changements de menuiseries, de systèmes de chauffage...) : non

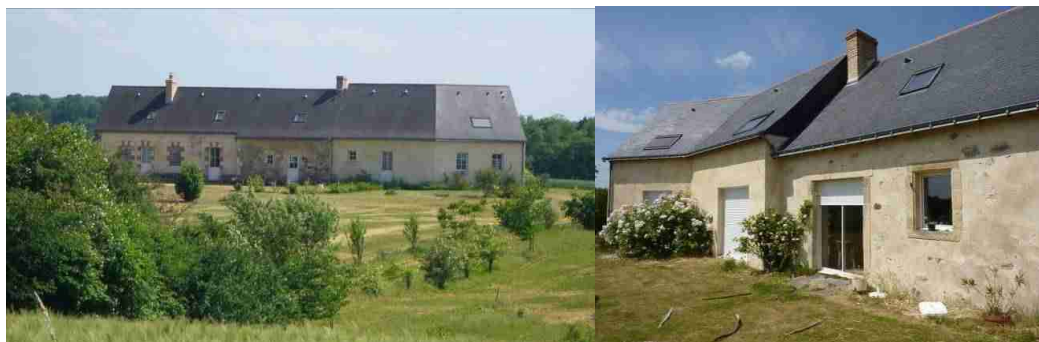
## 8.5 Maison rurale, Cheviré le Rouge

- Année de construction : partie XVIème, partie XIXème, partie moderne
- Orientation du bâtiment : Nord/Sud
- Typologie : Maison rurale
- Particularités : exposée sur une butte, cave sous la partie XIXème
- Composition des parois : partie XVIème en moellons, partie XIXème en pierre de taille simple parement, partie moderne en brique « Monomur »
- Épaisseurs des parois : 65cm et 22cm et 37cm
- Pathologies : légères traces d'humidité constatées au Sud
- Isolation des parois : 7cm d'enduit chaux-chanvre dans les parties XVIème et XIXème
- Nombre d'étages : 1
- Système de chauffage : géothermie et poêle à bois
- Système de ventilation : /
- Divers (présence de cheminées, aération naturelle nocturne...) : ventilation naturelle
- Projet de réhabilitation (isolations, changements de menuiseries, de systèmes de chauffage...) : aménagement de l'étage et éventuellement ITE au Nord

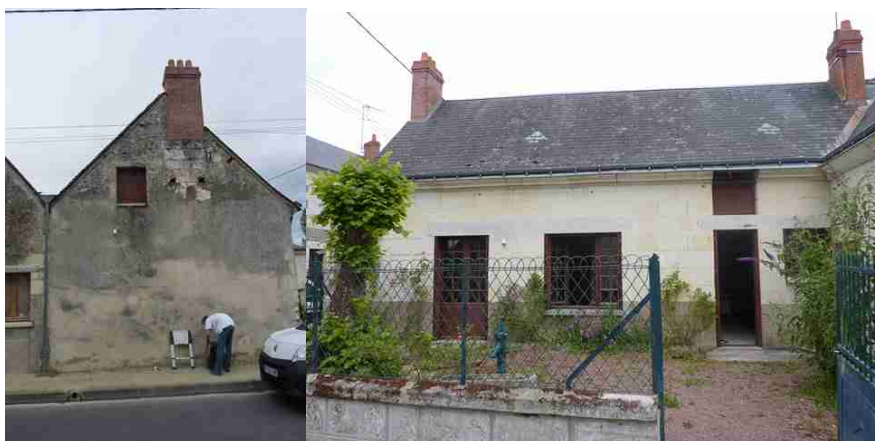
## 8.6 Maison de bourg à Gizeux

- Année de construction : probablement construite avant le XIXe siècle
- Orientation du bâtiment : Nord/Sud
- Typologie : Maison de bourg
- Particularités : Mitoyenneté au Nord et à l'Est ; non habitée
- Parement : mur de moellons double parement sauf au Sud (pierre de taille simple parement)

- Épaisseurs des parois : 50cm et 22cm au Sud
- Pathologies : condensation en pied de mur
- Isolations : lame d'air + briques plâtrières et enduit plâtre
- Nombre d'étages : comble habitable non aménagés
- Système de chauffage : cheminée
- Système de ventilation : /
- Divers : présence d'un four à pain derrière la cheminée
- Projet de réhabilitation (isolations, changements de menuiseries, de systèmes de chauffage...) : réhabilitation et isolation complète de la maison

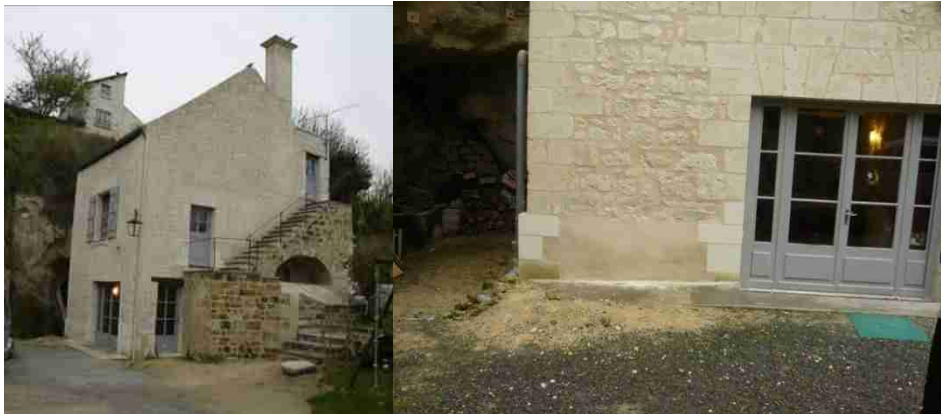
## 8.7 Maison semi-troglodyte à Montsoreau

- Année de construction : sur le cadastre napoléonien (avant 1813)
- Orientation du bâtiment : Sud en flanc de colline
- Typologie : Maison de bourg
- Particularités : une partie de la cuisine troglodyte (cf. photos)
- Type de parois : moellons double parement jointoyées à la chaux (enduit en soubassement)
- Épaisseurs des parois : 55cm
- Pathologies : remontées capillaires (cf. photos) et humidité importante ressentie (avec traces d'humidité au niveau des joints à l'intérieur)
- Isolation : nu au rez de chaussée
- Nombre d'étages : 2
- Système de chauffage : radiateur sur pompe à chaleur air/eau + four à pain
- Système de ventilation : sans
- Divers (présence de cheminées, aération naturelle nocturne...) : sans objet
- Projet de réhabilitation (isolations, changements de menuiseries, de systèmes de chauffage...) : isolation des parois envisagées

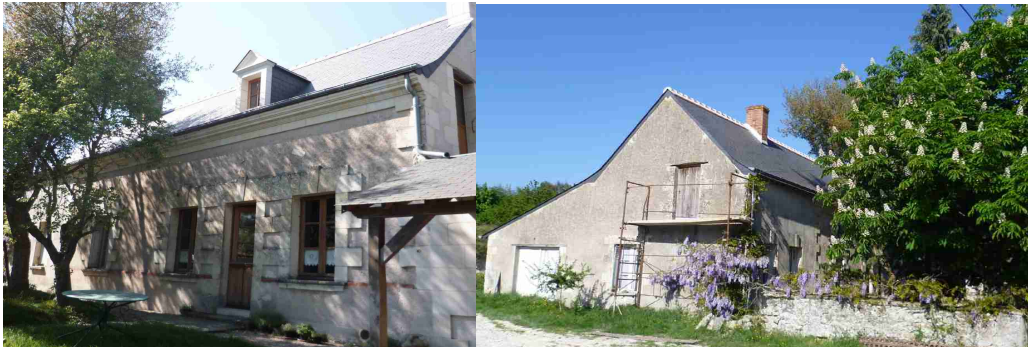
## 8.8 Maison rurale à Cheillé

- Année de construction : XVIème
- Orientation du bâtiment : Nord/Sud
- Typologie : Maison rurale
- Particularités : une partie de l'étage n'est pas encore réhabilité, l'appentis en basse goutte au Nord fait office d'espace tampon
- Type de parois : moellons double parement enduit à la chaux
- Épaisseurs des parois : 55cm
- Pathologies : sans objet
- Isolation : 26cm de béton chaux-chanvre banché en toiture, murs nus
- Nombre d'étages : 1
- Projet de réhabilitation (isolations, changements de menuiseries) : aménagement du reste de l'étage
