# Ancien site minier de la Lucette

Le Genest-Saint-Isle

Synthèse des études environnementales  
réalisées par GEODERIS entre 2019 et 2022

Juin 2023

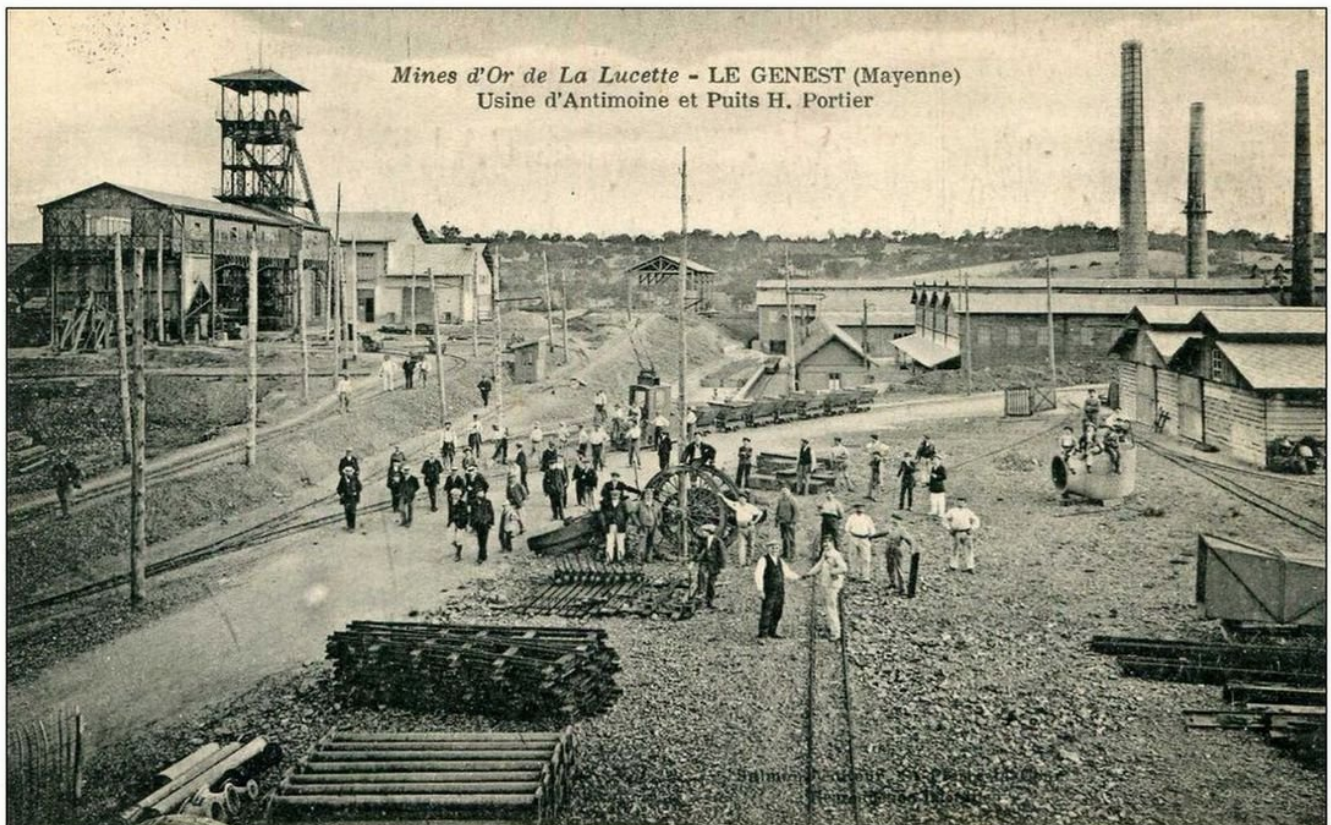
Puits d'extraction (à gauche) et nouvelle fonderie d'antimoine (à droite)  
source : delcampe.net

- Trois « moulins à or » permettaient de concentrer le minerai d'or ;
- Deux fonderies d'antimoine ont fonctionné successivement sur site. La seconde fonderie est toujours présente (il s'agit de l'actuelle usine Produits Chimique De la Lucette - PCDL).

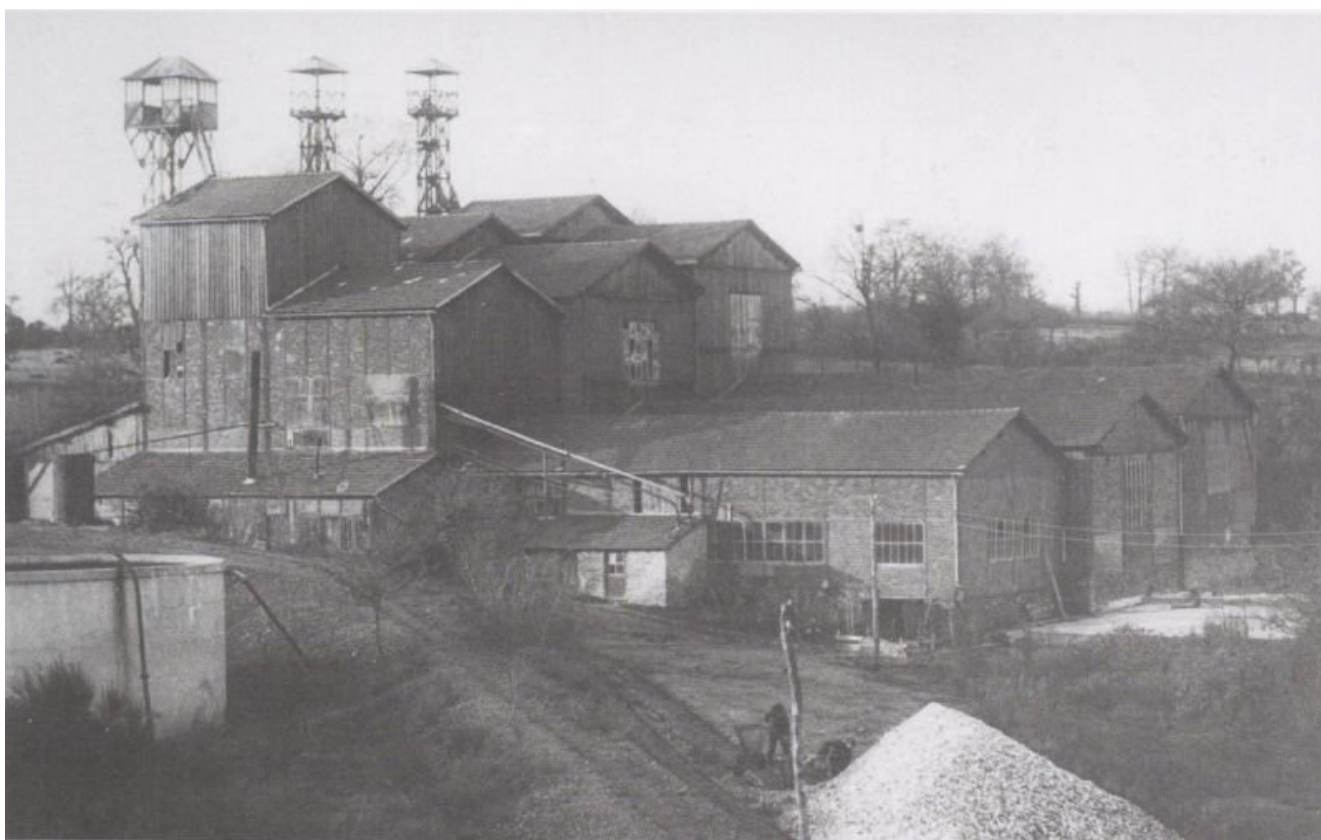
Moulins à or – source : delcampe.net  
source : delcampe.net

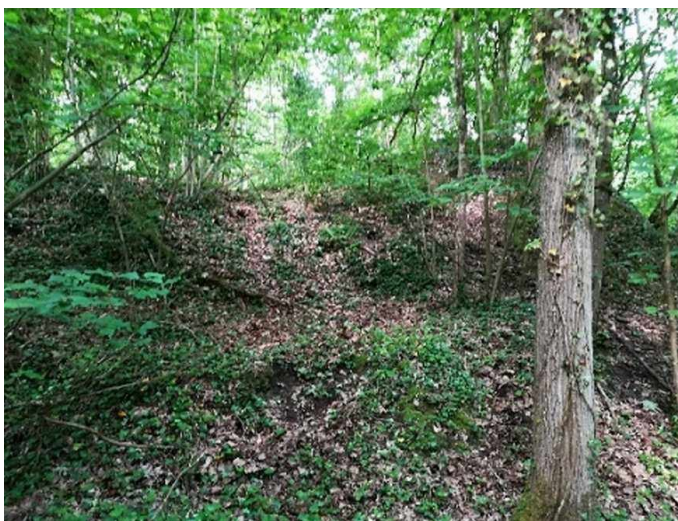
- Des résidus de creusement et de traitement situés dans la partie Nord de l'ancien site minier (zone boisée située au Nord de la route de la Lucette). Ces résidus présentent de fortes teneurs en métaux (en particulier en antimoine et en arsenic). La zone de dépôt est traversée par un ruisseau (la Chalottière) susceptible d'éroder ces résidus et de les emporter vers l'aval en direction du Vicoin ;
- Un dépôt de résidus issus du traitement thermique du minerai (appelées « scories ») situé à l'Est de l'actuelle usine PCDL. Ces résidus sont très concentrés en métaux (antimoine, arsenic, fer). Ce dépôt a fait l'objet de travaux de confinement en 1999 et 2001, et plus récemment en 2021.
- La présence de remblais issus de l'ancienne exploitation minière au droit de l'actuelle usine PCDL.

Dépôt de résidus de la zone Nord  
source : GEODERIS

Suite à ces constats, il est recommandé de procéder à des travaux d'aménagement du ruisseau de la Chalottière dans la partie Nord du site minier afin de limiter les emports de résidus impactés vers l'aval. Il est également recommandé de renforcer la clôture du site afin d'éviter que le bétail des parcelles voisines ne puisse accéder à la Chalottière pour s'abreuver.

Il est recommandé d'intervenir dans la zone Nord pour limiter voire stopper l'érosion des dépôts par le ruisseau de la Chalottière.

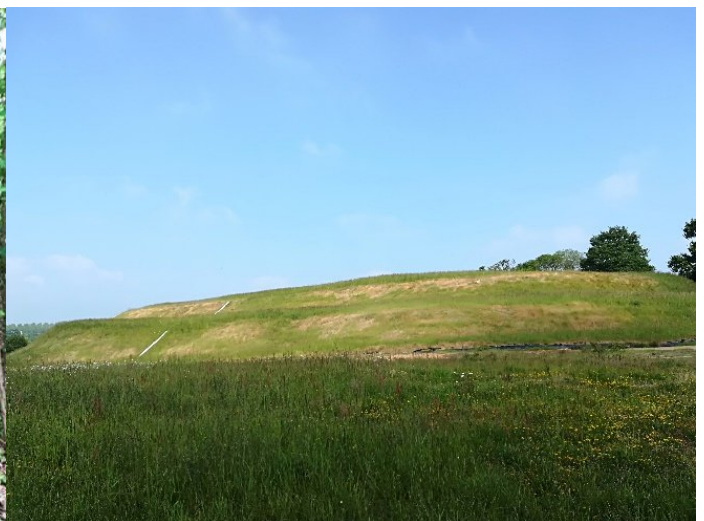
Dépôt de scories confiné et végétalisé  
source : GEODERIS

Les données disponibles sur la qualité des eaux souterraines au droit du site de la Lucette mettent en évidence de fortes concentrations en métaux, en particulier au niveau du dépôt confiné de scories.
