Îlot ADAM à Nantes (44)  
Mise à jour du plan de gestion

Rapport SER20256-1

Octobre 2020

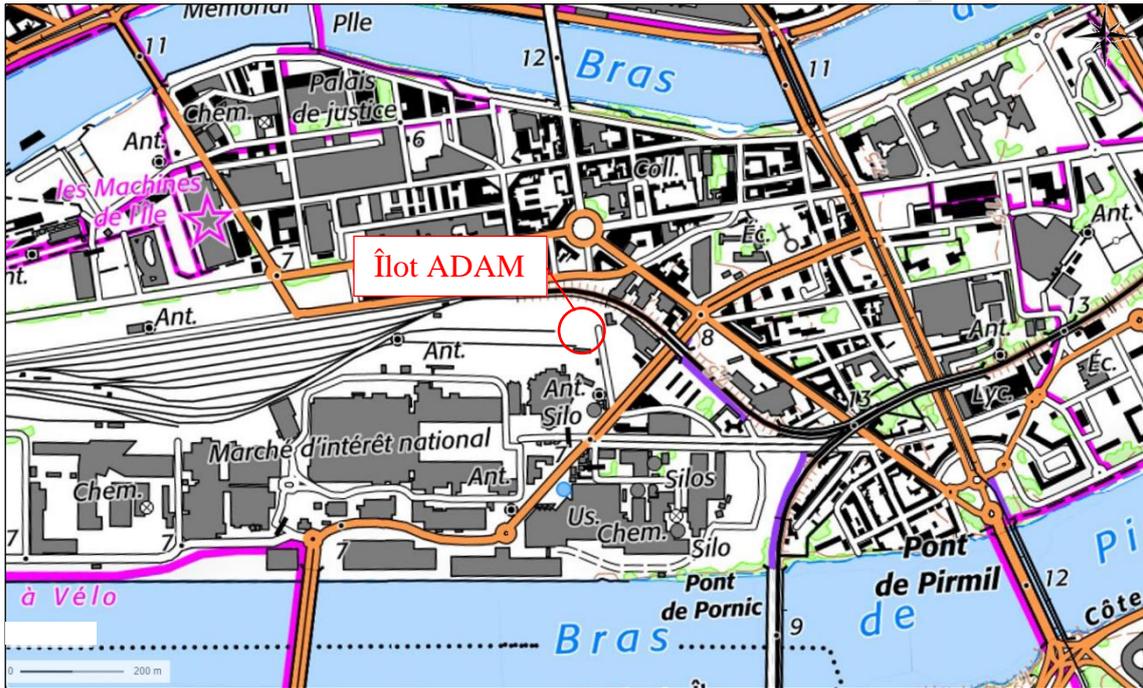
Figure 1 : Plan de situation

L'îlot ADAM est localisé rue des Marchandises à Nantes (44) au Nord-Est de l'ancien Marché d'Intérêt National (M.I.N.) de Nantes. Il se trouve au cœur de l'Île de Nantes et à environ 400 m du fleuve *La Loire*. Il est à une altitude moyenne d'environ + 7 m NGF<sup>1</sup> (figure 1) (avant empiérement de la partie Sud de l'îlot, réalisé par l'entreprise COLAS entre le 13 et le 24 mai 2019).

Il est représenté par une partie (angle Sud-Est) des parcelles cadastrales n°199 et n°200 de la section DX. La superficie du site est d'environ 3 990 m<sup>2</sup>.

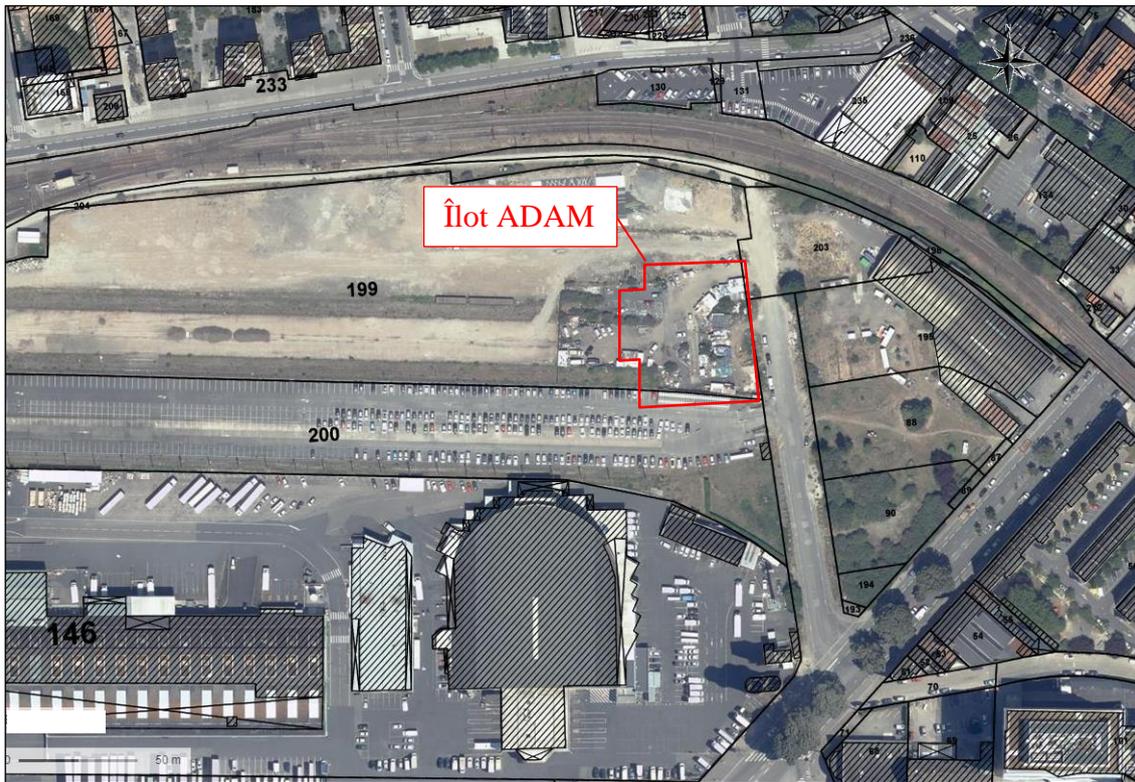
**Figure 2 : Vue sur l'îlot ADAM à Nantes (44), avant les travaux d'aménagement de l'actuel parking du CHU (Géoportail, 2019)**

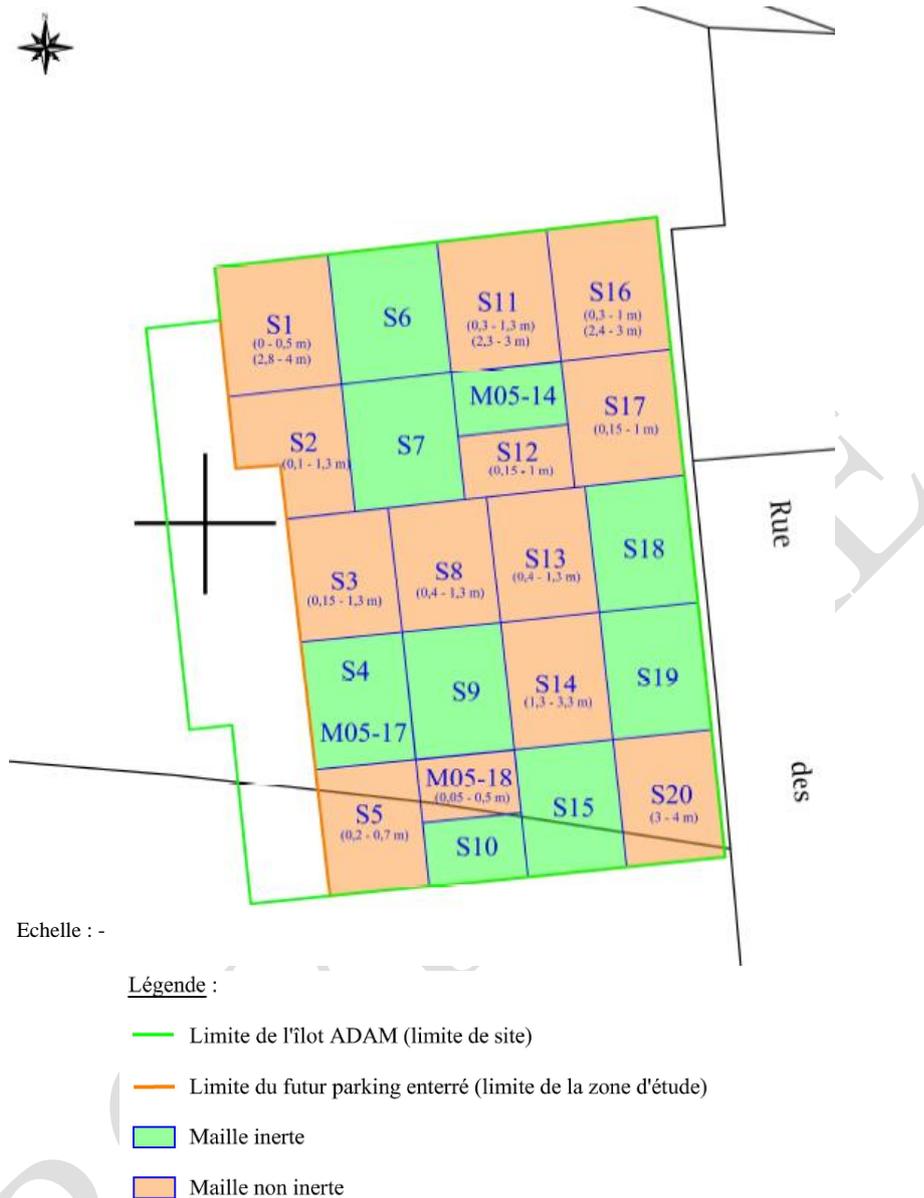
**Figure 4 : Mailles inertes et non inertes (source : rapport de diagnostic de pollution des sols et caractérisation des futurs déblais (Réf. SEREA SER19148A), de juin 2019)**

Remarque : L'emprise du parking enterré a été modifiée suite à la réalisation de l'étude de SEREA datant de juin 2019.

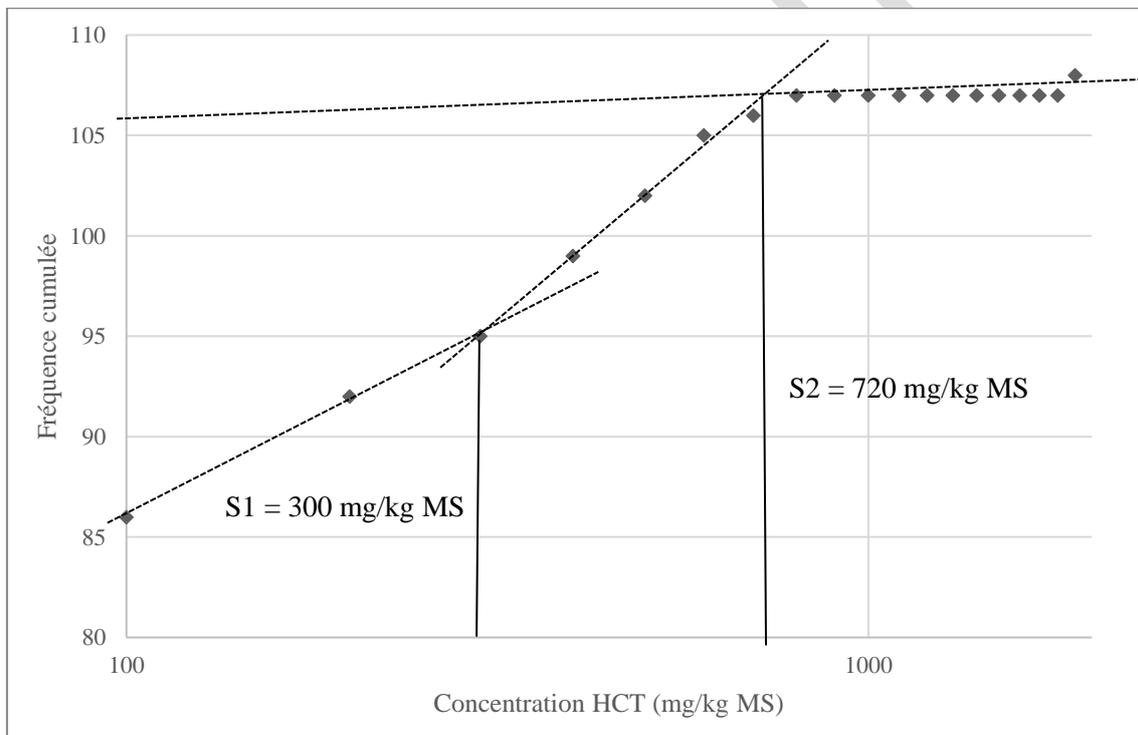
**Graphique 1 : Fréquence cumulée des concentrations en hydrocarbures C<sub>10</sub>-C<sub>40</sub> (échelle logarithmique)**

Le graphique fait apparaître deux ruptures de pente, la première à 300 mg/kg MS et la seconde à 720 mg/kg MS.

- Les ruptures de pente du graphique 1 à 300 et 720 mg/kg MS ;
- La rupture dans la répartition des concentrations après entre les percentiles 85 (179 mg/kg MS) et 90 (363 mg/kg MS).

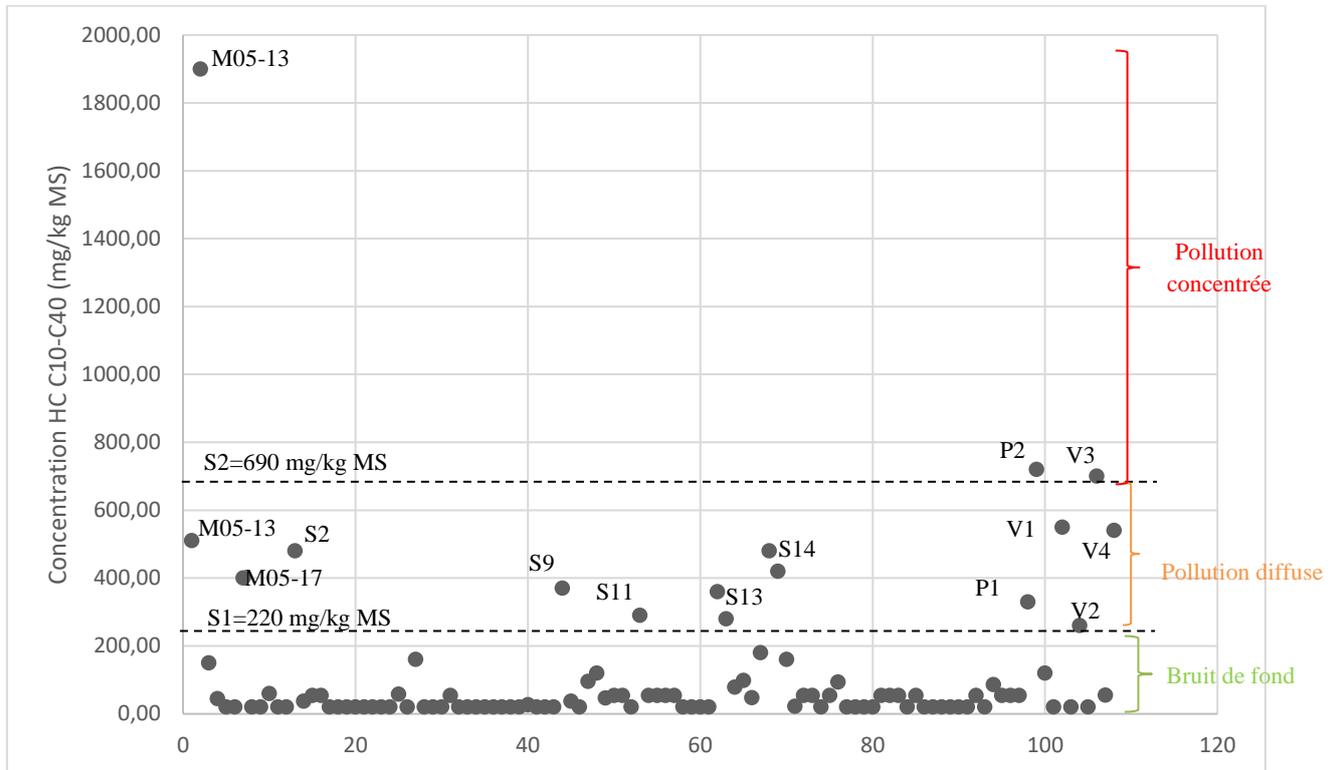
**Graphique 2 : Concentrations en hydrocarbures C<sub>10</sub>-C<sub>40</sub> par échantillon**

Le graphique fait apparaître trois populations d'échantillons :

- Teneurs inférieures à 220 mg/kg MS : bruit de fond de la zone d'étude ;
- Teneurs comprises entre 220 et 690 mg/kg MS : pollution diffuse ;
- Teneurs supérieures à 690 mg/kg MS : pollution concentrée.

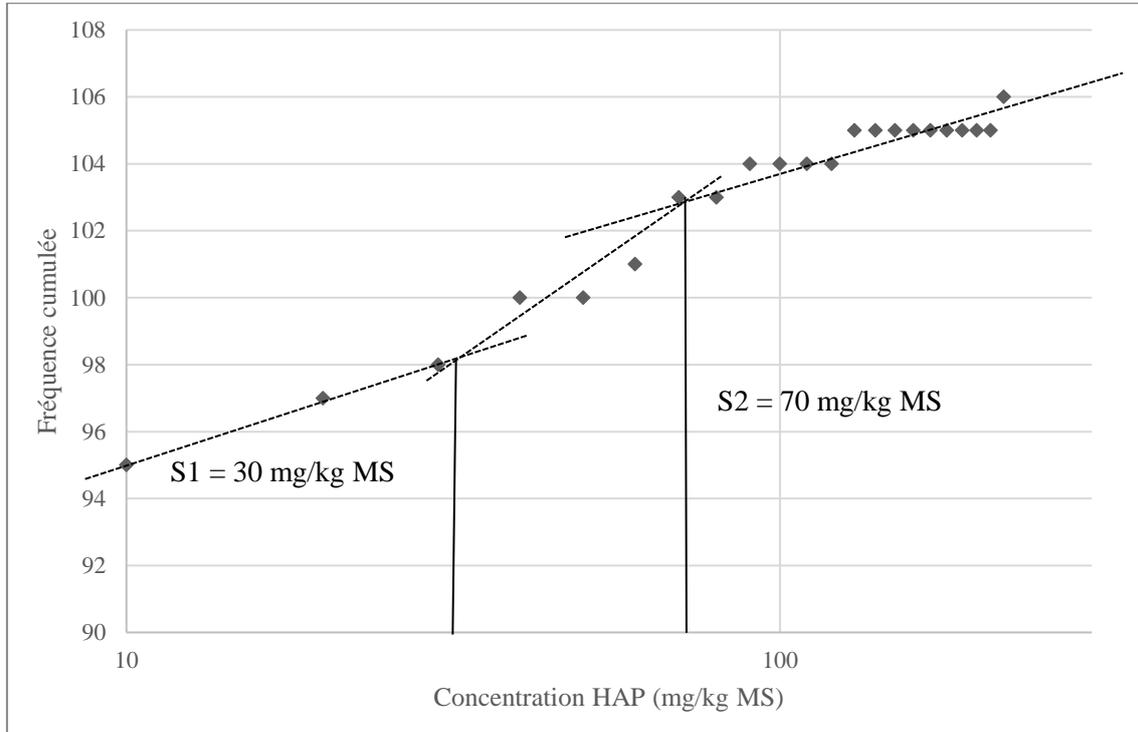
**Graphique 3 : Fréquence cumulée des concentrations en HAP**

Le graphique fait apparaître deux ruptures de pente, la première à 30 mg/kg MS et la seconde à 70 mg/kg MS.

- Les ruptures de pente du graphique 3 à 30 et 70 mg/kg MS ;
- La rupture dans la répartition des concentrations entre les percentiles 90 (10,9 mg/kg MS) et 95 (48,63 mg/kg MS).

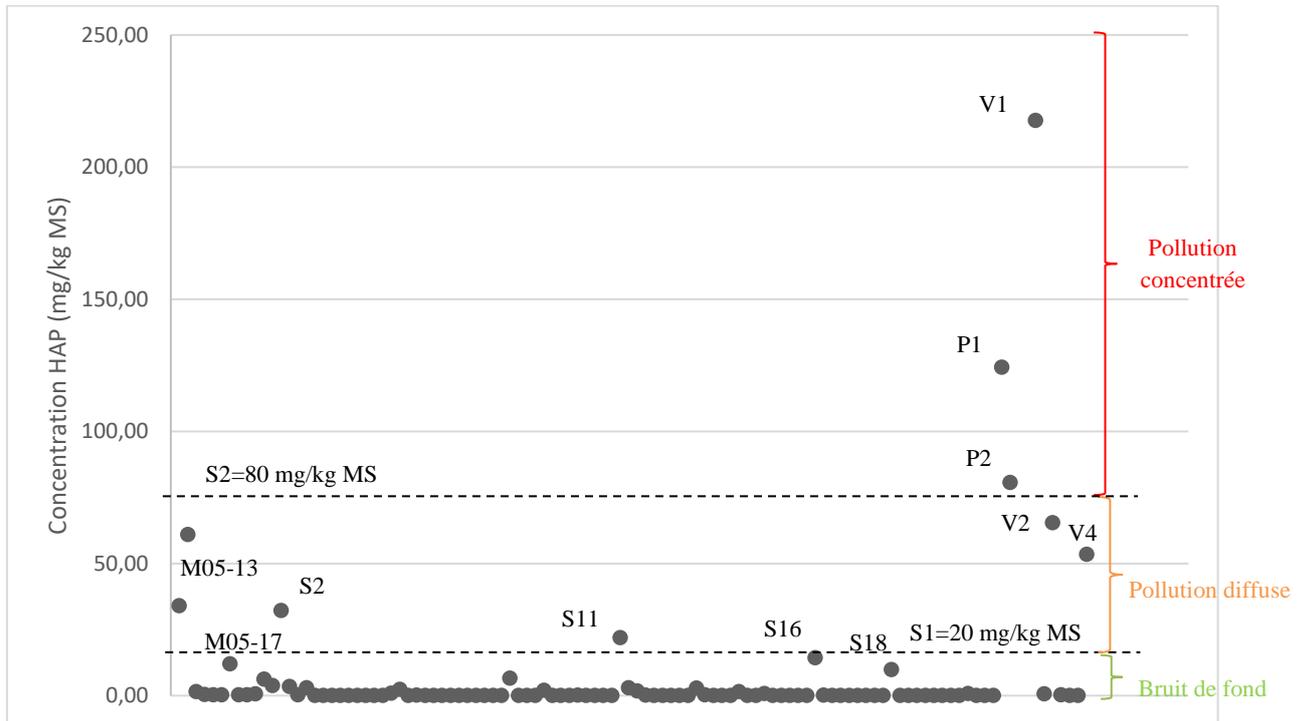
**Graphique 4 : Concentrations en HAP par échantillon**

Le graphique fait apparaître trois populations d'échantillons :

- Teneurs inférieures à 20 mg/kg MS : bruit de fond de la zone d'étude ;
- Teneurs comprises entre 20 et 80 mg/kg MS : pollution diffuse ;
- Teneurs supérieures à 80 mg/kg MS : pollution concentrée.

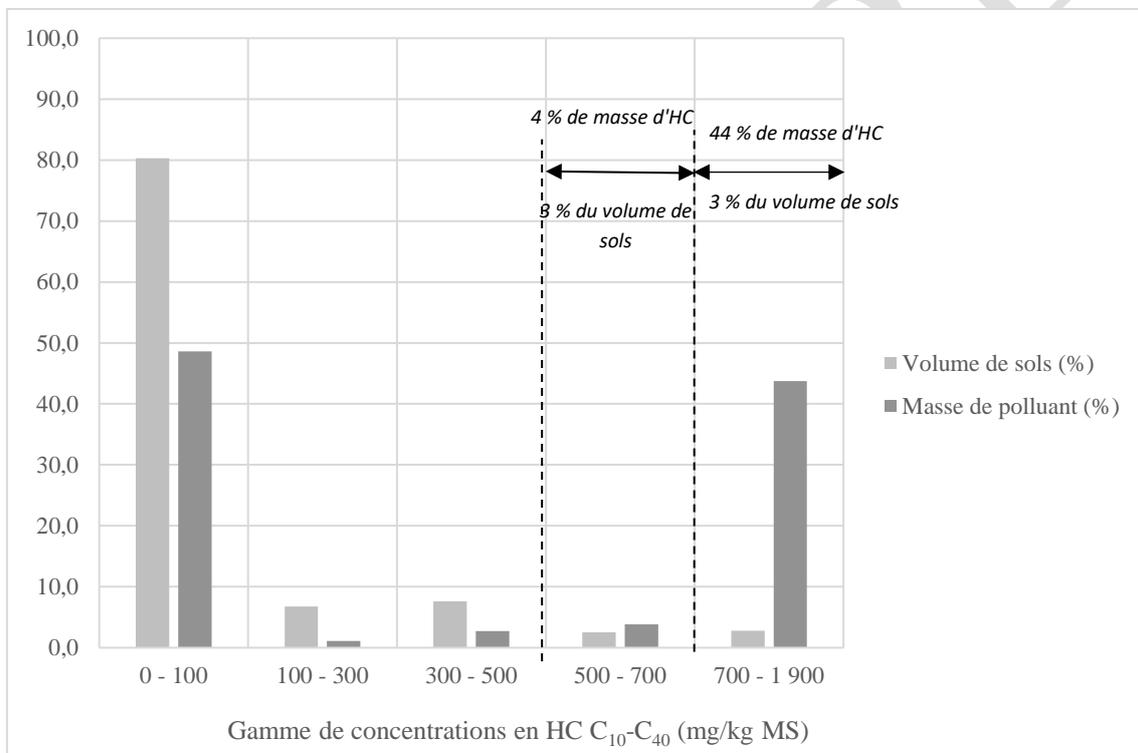
**Graphique 5 : Bilan massique pour les hydrocarbures C<sub>10</sub>-C<sub>40</sub>**

Le graphique fait apparaître un seuil de coupure à 700 mg/kg MS au-delà duquel le pourcentage de masse de polluants est nettement supérieur au pourcentage de volume de sols. Il correspondrait au seuil de pollution concentrée (seuil de coupure).

La masse de polluant est supérieure au volume de sols à partir de 500 mg/kg MS. Néanmoins le pourcentage de masse de polluant n'est que légèrement supérieur au pourcentage de volume de sols. Le seuil de coupure pour la pollution diffuse n'est pas clairement identifié par cette méthode.

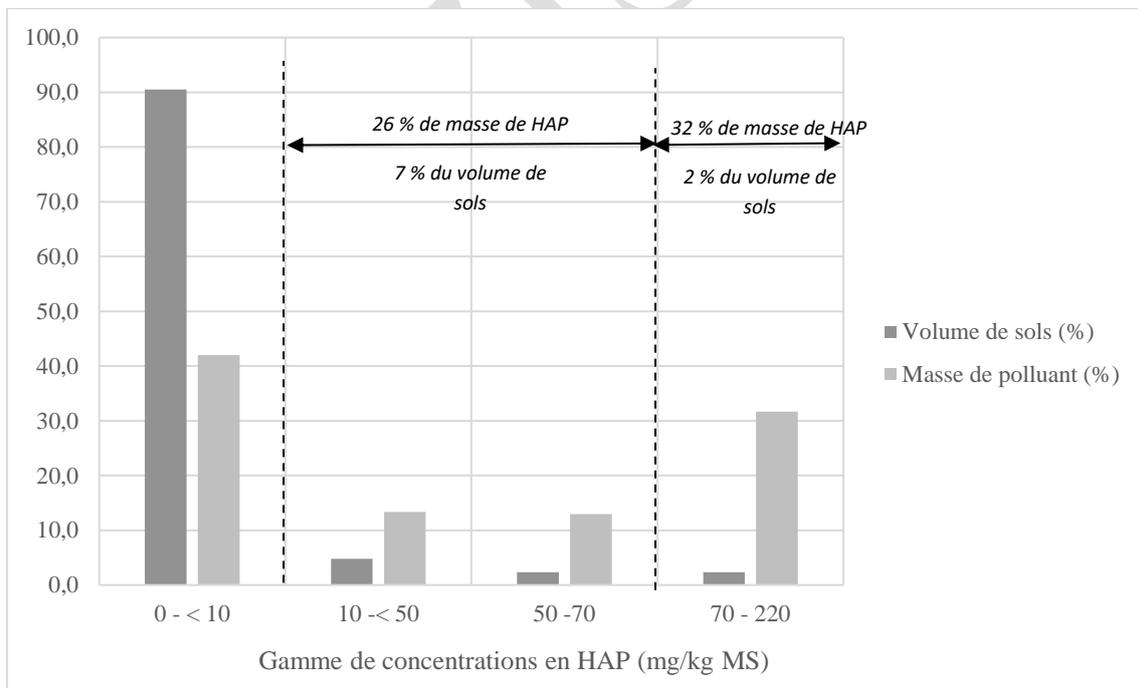
**Graphique 6 : Bilan massique pour les HAP**

Le graphique fait apparaître deux seuils pour les HAP :

- Le premier à 10 mg/kg MS, au-delà duquel le pourcentage de masse de polluants est supérieur au pourcentage de volume de sols. Il correspondrait au seuil de pollution diffuse. En deçà de ce seuil, il s'agirait du bruit de fond de la zone d'étude ;
- Le second à 70 mg/kg MS, au-delà duquel le pourcentage de masse de polluants est plus nettement supérieur au pourcentage de volume de sols. Il correspondrait au seuil de pollution concentrée (seuil de coupure).

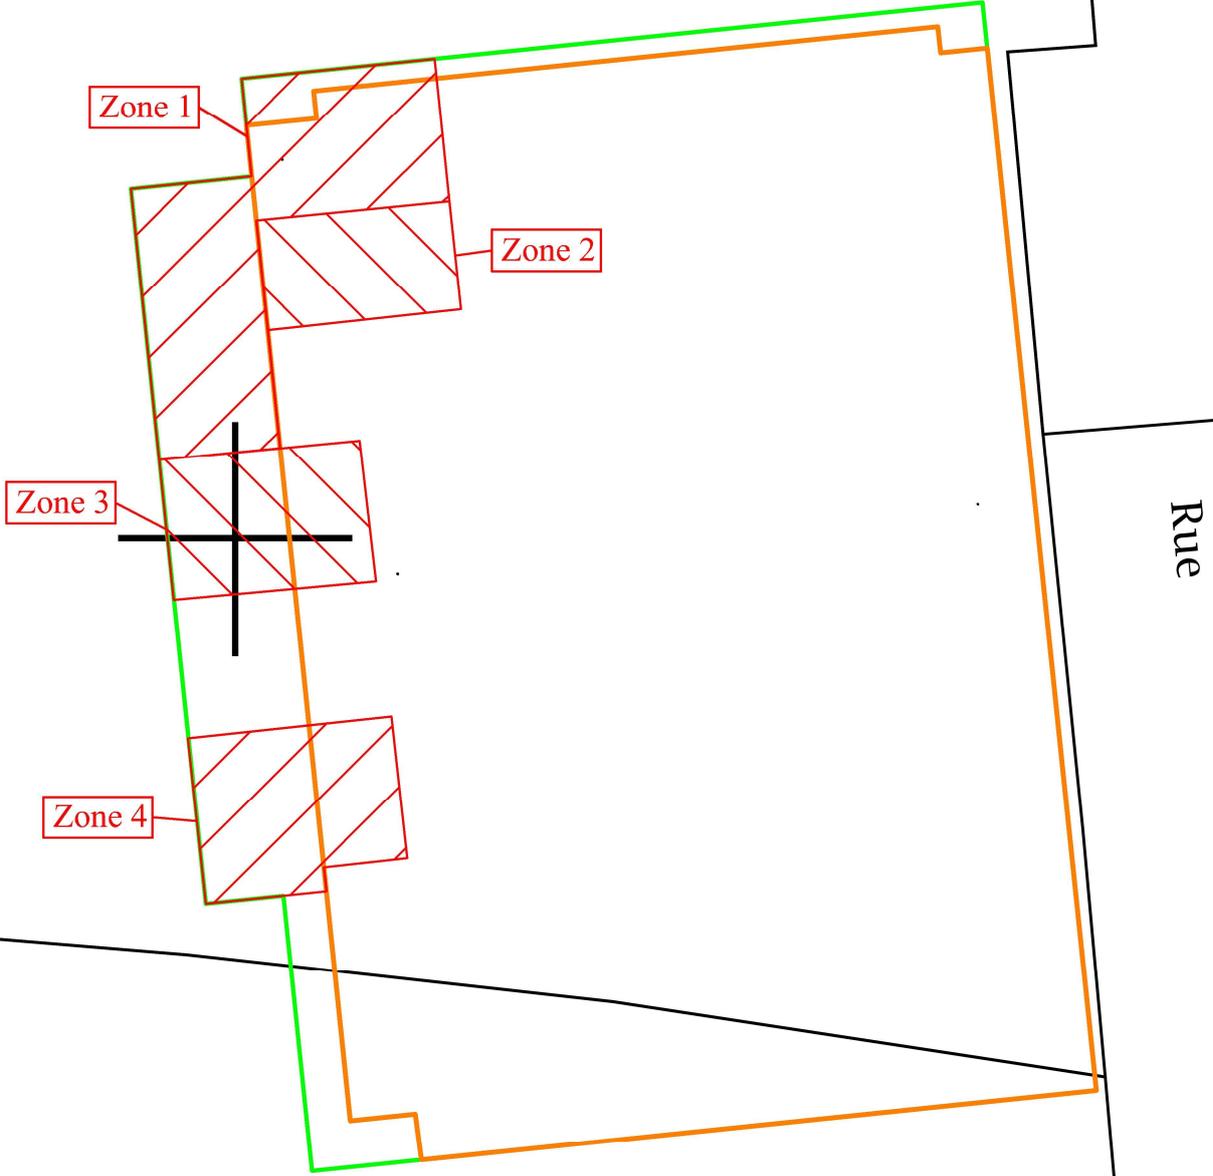
- Zone 4 : bordure Ouest de l'îlot ADAM. Elle correspond à une pollution concentrée en hydrocarbures C<sub>10</sub>-C<sub>40</sub> présente dans les remblais sableux et graveleux beiges. L'épaisseur de ces remblais n'est pas connue. Ils sont retrouvés sur tout le linéaire du sondage V3 jusqu'à 1,5 m de profondeur et probablement en dessous. Néanmoins, par extrapolation des lithologies retrouvées au droit des sondages localisés à proximité (sondages P6, S4 et V2), l'épaisseur de remblais ne devrait pas être très supérieure à 1,5 m.

- Limite de l'îlot ADAM (limite de site)
- Limite du futur parking enterré (limite de la zone d'étude)
- Zone de pollution concentrée

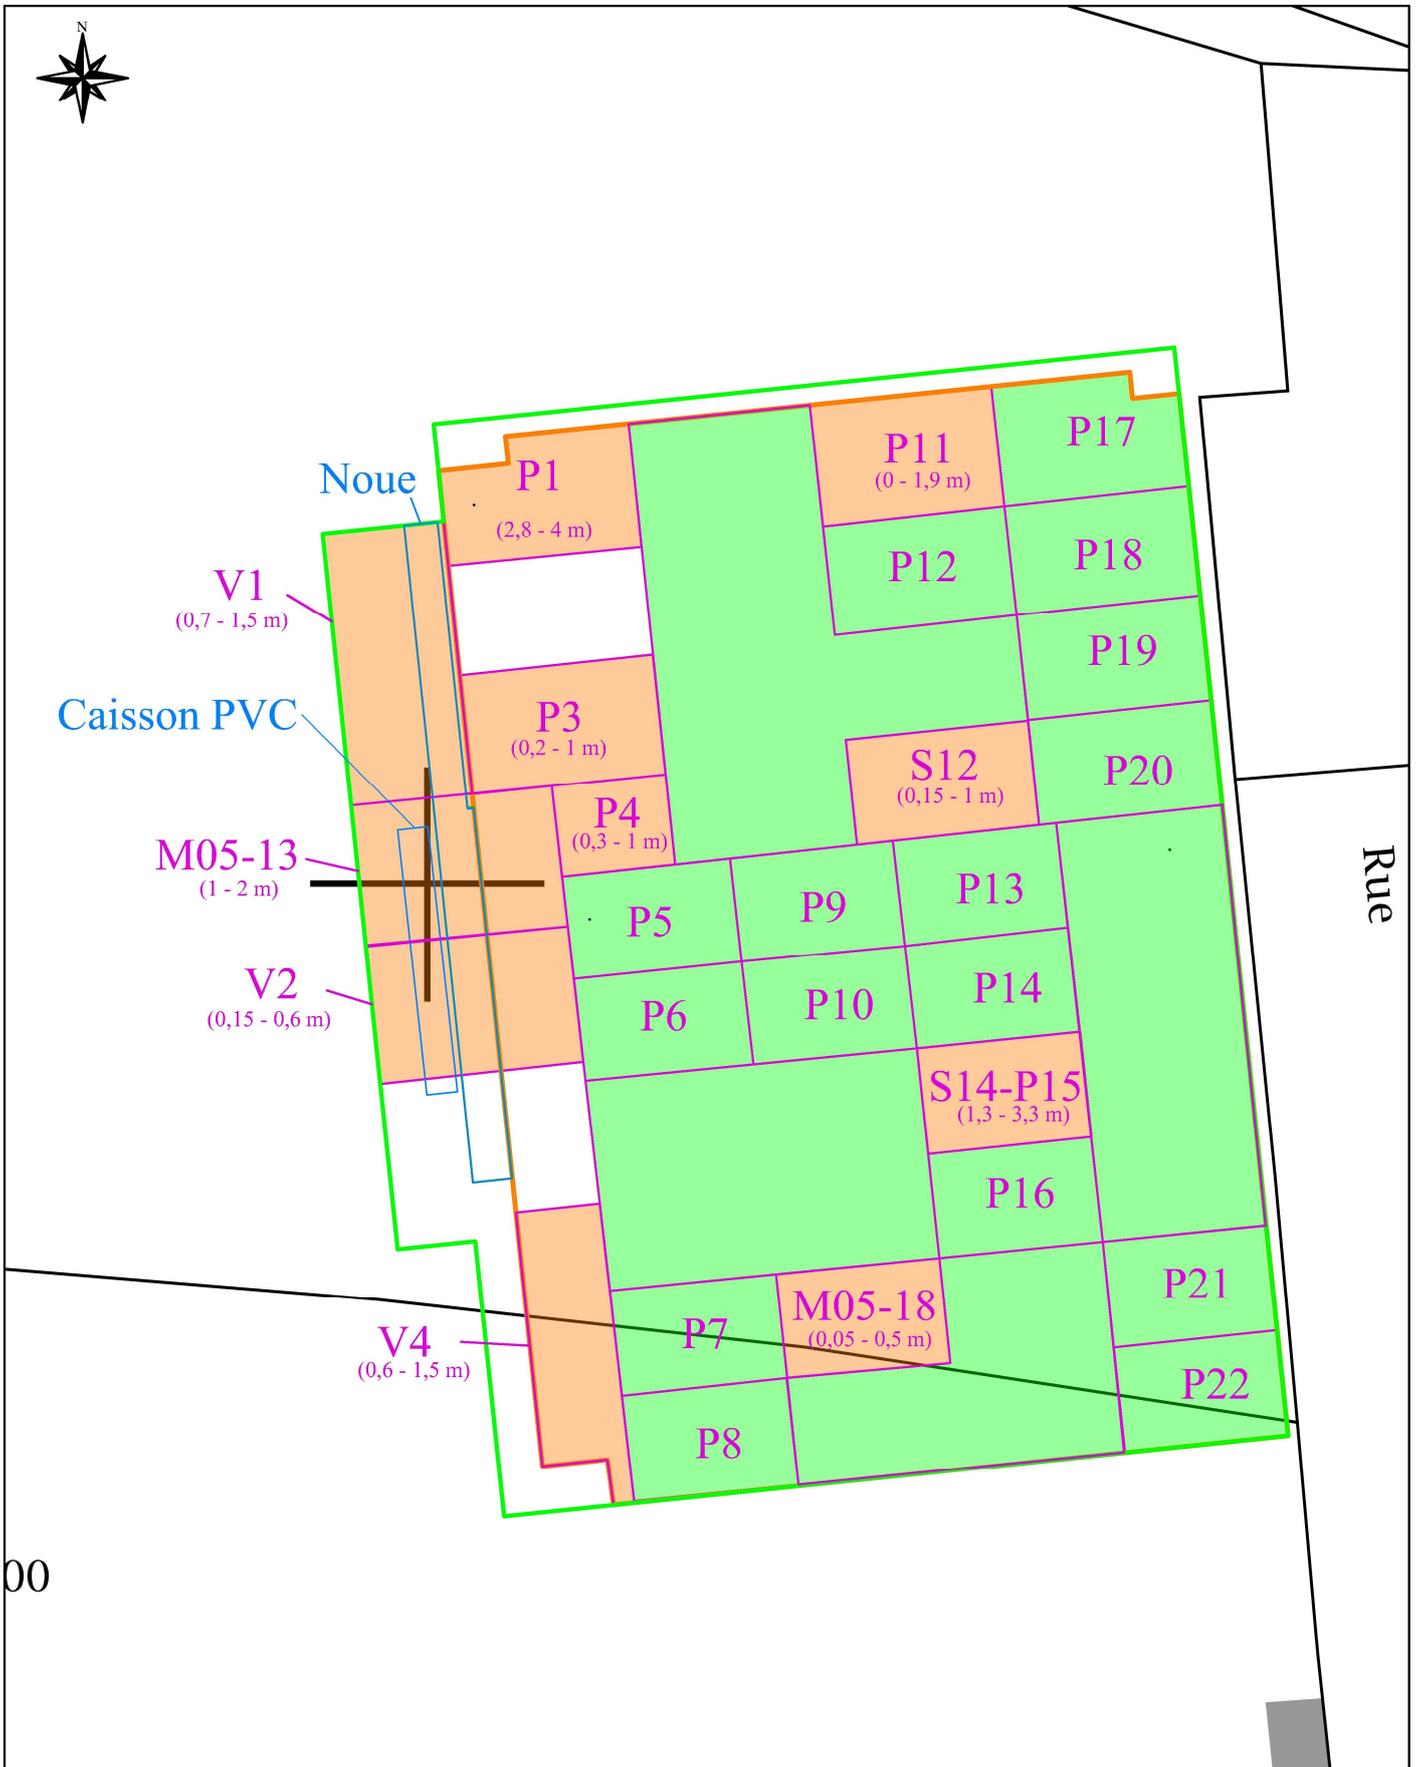
Ainsi, dans le cas d'infiltration des eaux pluviales et au stade actuel de nos connaissances, il est estimé entre 1 800 et 1 980 tonnes de déblais non inertes à gérer.

- Limite de l'îlot ADAM (limite de site)
- Limite du futur parking enterré (limite de la zone d'étude)
- Sous-maille inerte et anciennes mailles inerte
- Sous-maille non inerte

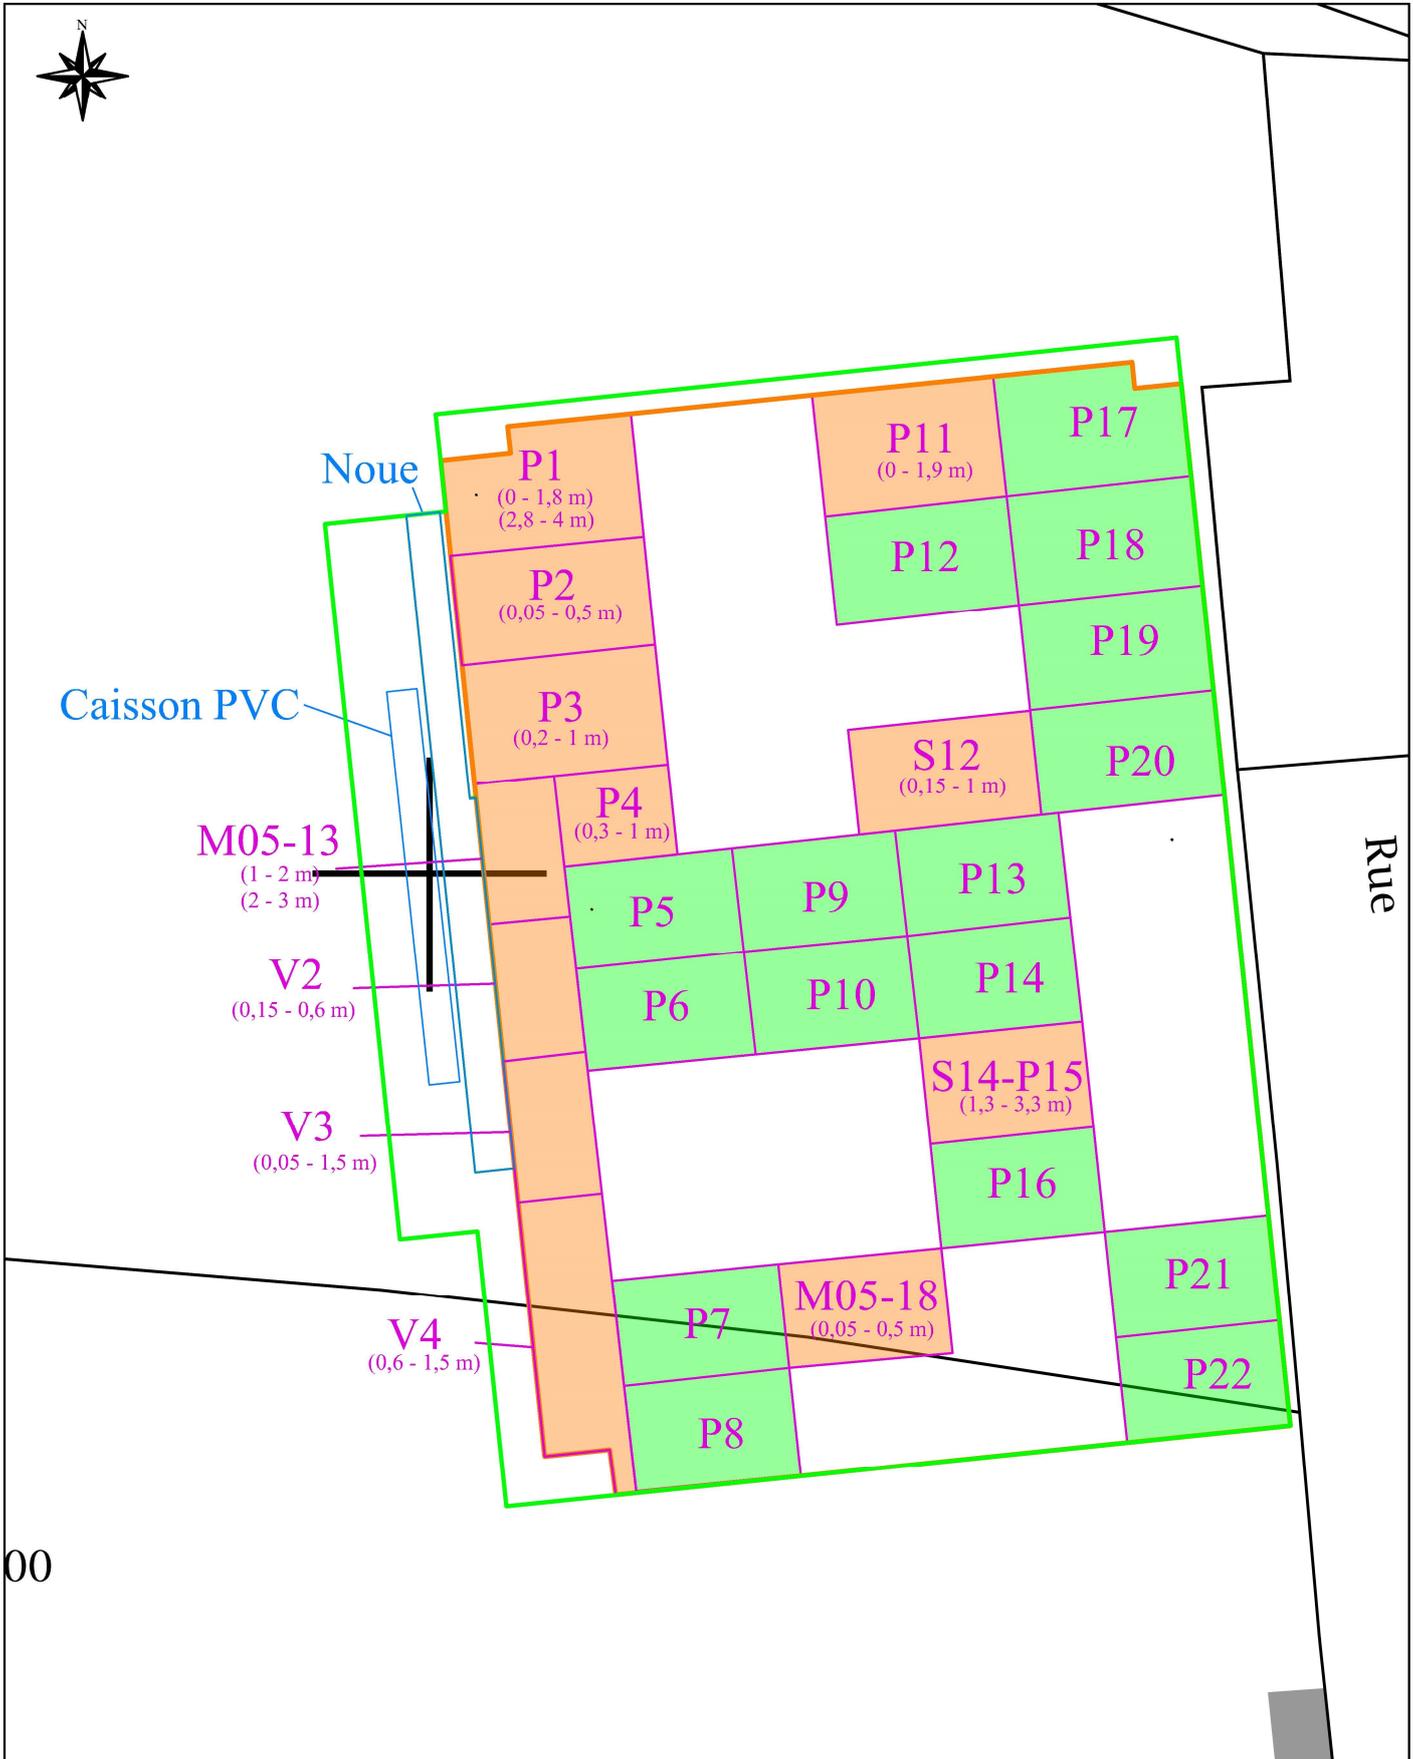
Ainsi, dans le cas d'infiltration des eaux pluviales et au stade actuel de nos connaissances, il est estimé entre 2 170 et 2 395 tonnes de déblais non inertes à gérer.

- Limite de l'îlot ADAM (limite de site)
- Limite du futur parking enterré (limite de la zone d'étude)
- Sous-maille inerte
- Sous-maille non inerte
