**ANNEXES AU DOSSIER DE DEMANDE D'EXAMEN AU CAS PAR CAS**

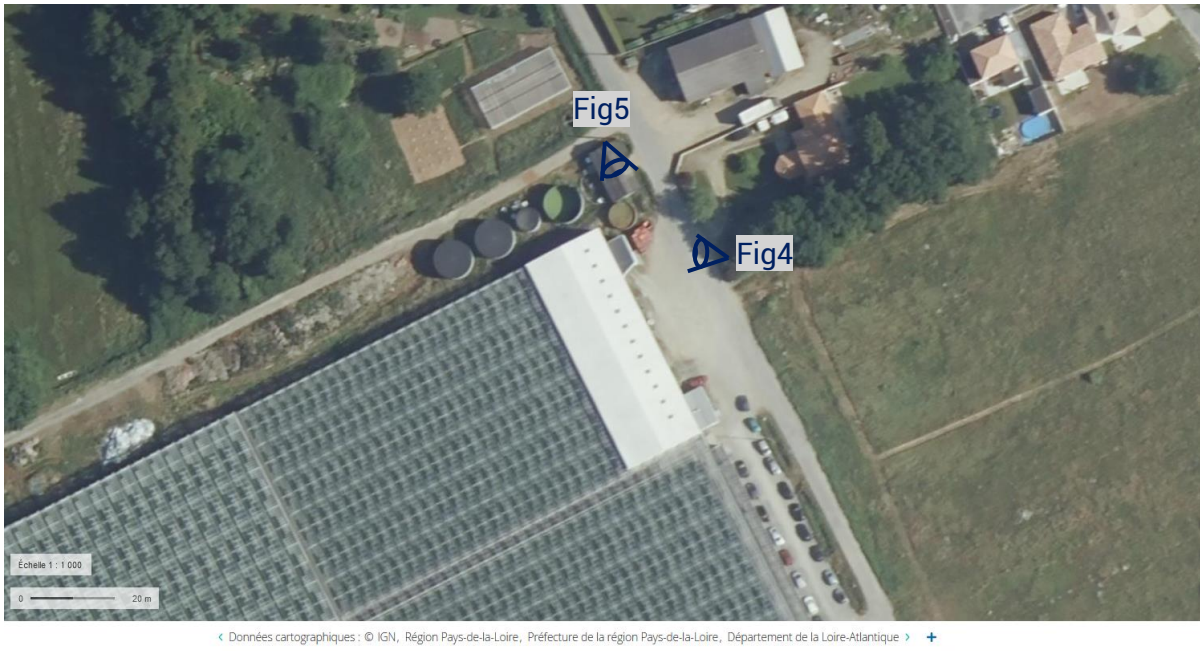
Figure 3 : Emplacement et direction des prises de vue

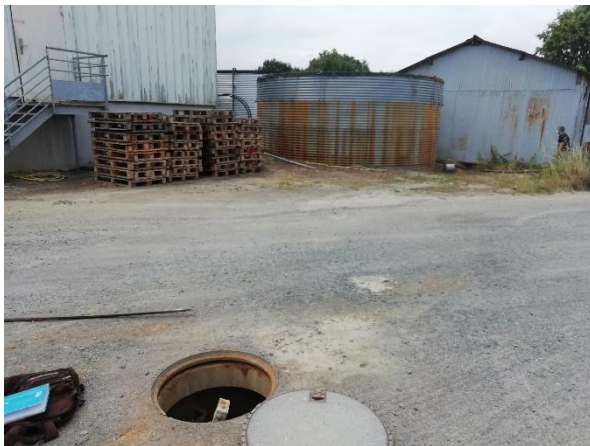
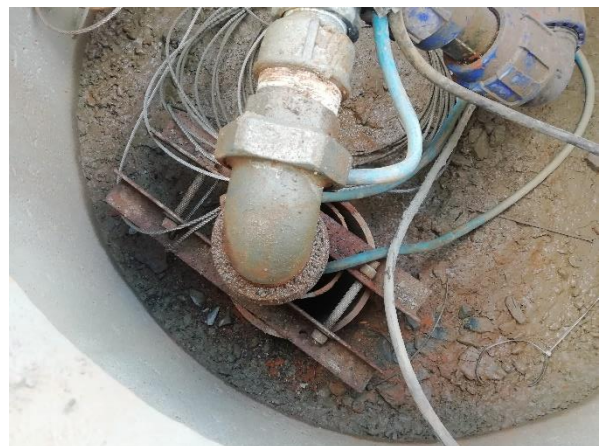
Figure 4 : Tête d'ouvrage du forage F2 (le 26/07/2021)

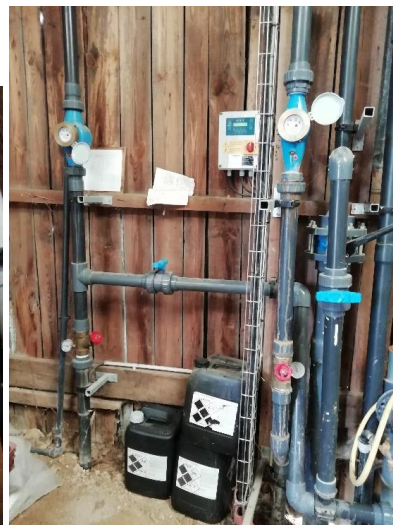
Figure 5 : Caractéristiques de la pompe en place dans F2 (26/07/2021) (à gauche) et système de distribution des forages (à droite)

<b>EXPLOITATION</b>	
Débit exploitation (m <sup>3</sup> /h)	10-11
Volume moyen mensuel (m <sup>3</sup> /mois)	3400
Volume moyen annuel (m <sup>3</sup> /an)	24720
Débit ou volume autorisé (m <sup>3</sup> /an)	Non régularisé – demande prévue suite à la réalisation des essais
Caractéristiques de la pompe	CALPEDA PFC-T16, Mot. 5.5 kW

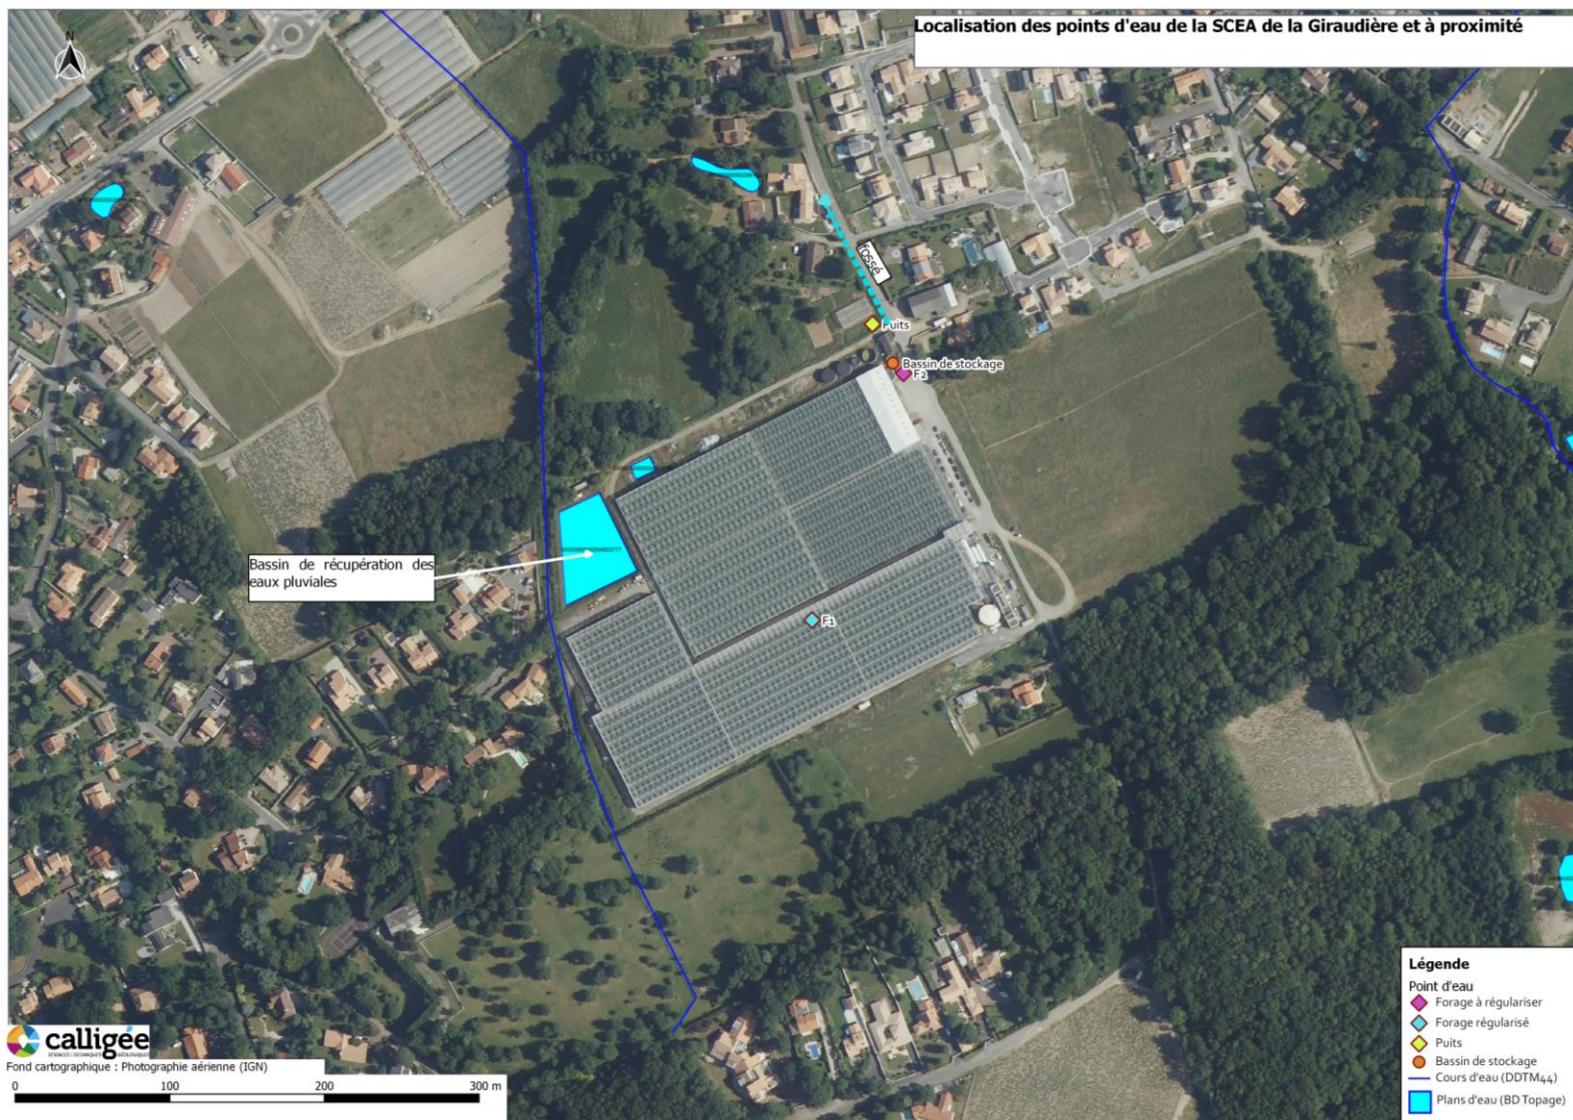
Figure 7 : Localisation des forages de la SCEA de la Giraudière et du puits voisin sur fond de photographie aérienne (juillet 2021)
