COMMUNE DE TURQUANT 49730

A.V.A.P

Aire de mise en Valeur
de l'Architecture et du Patrimoine

Annexe 1 - Diagnostic

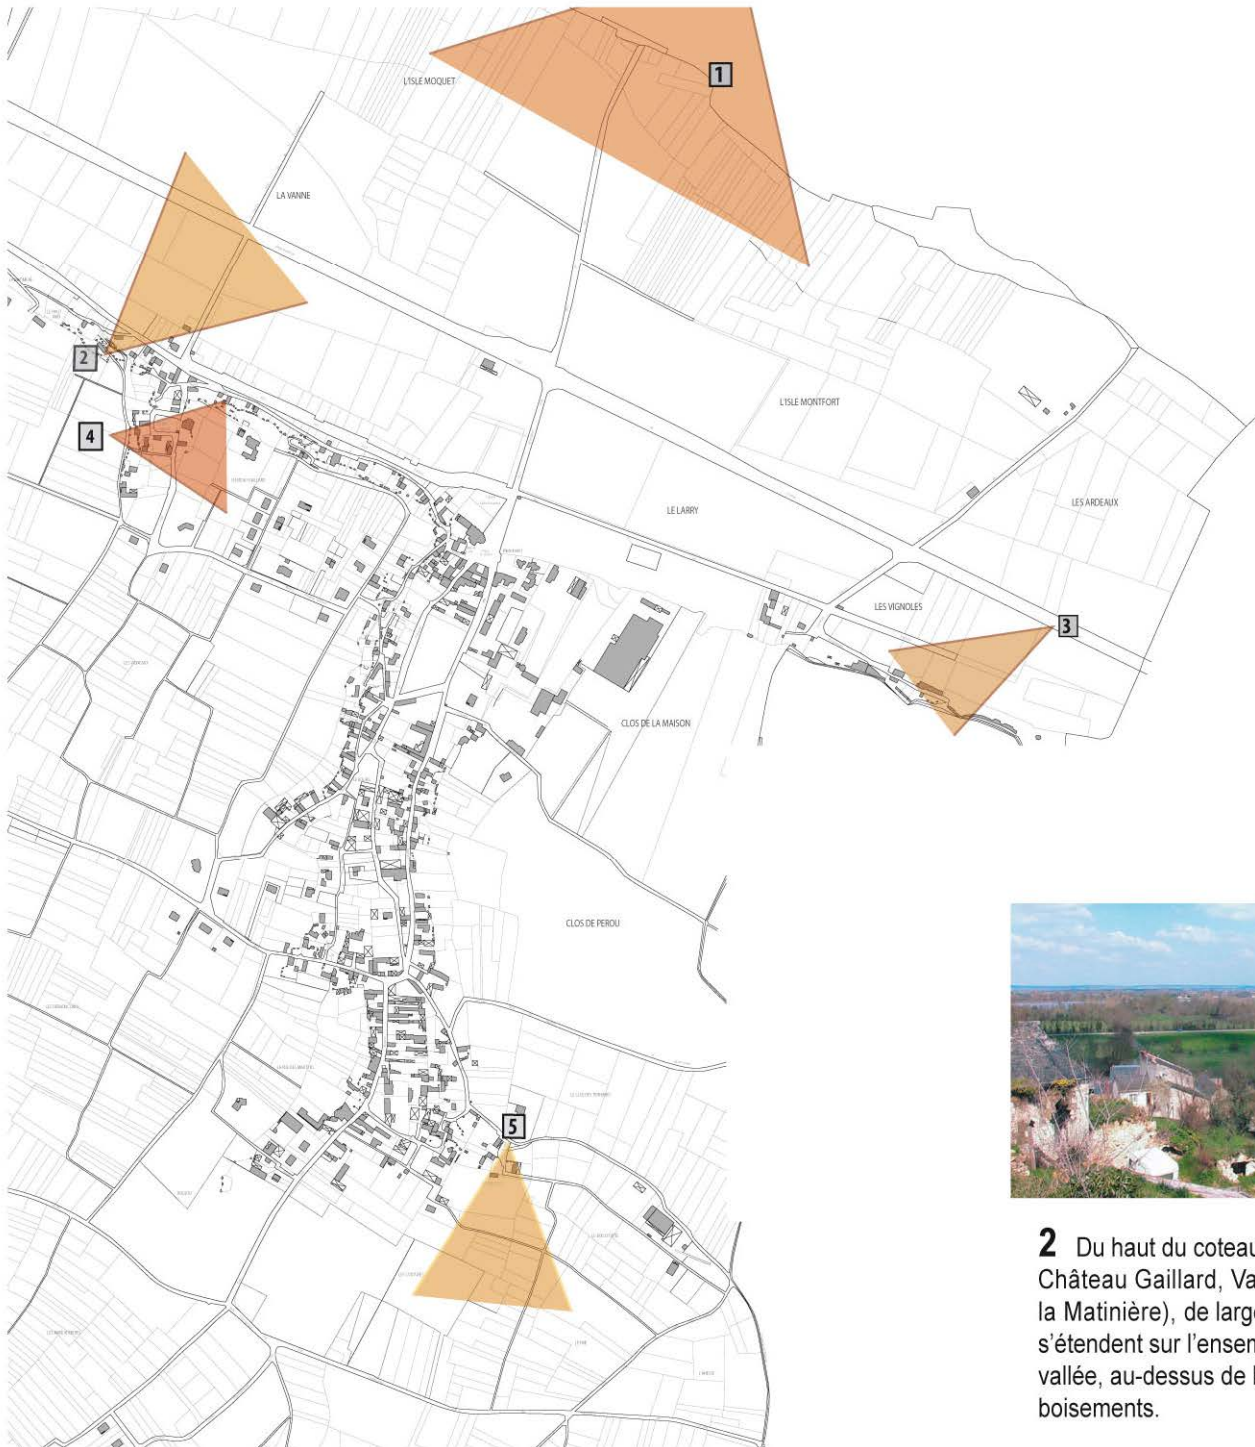
2 Du haut du coteau (La Vignole, Château Gaillard, Val Hulin, la Matinière), de larges panoramas s'étendent sur l'ensemble de la vallée, au-dessus de la cime des boisements.

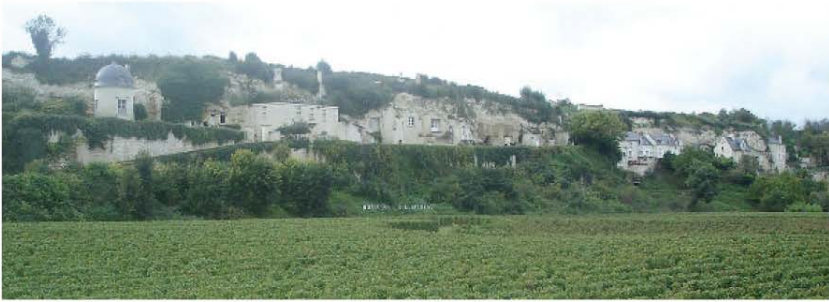
3 De Saumur à Montsoreau, la route départementale longe le coteau au plus près, elle s'en écarte au niveau de Turquant offrant ainsi un recul et une vue d'ensemble sur le coteau troglodytique. Cependant, les vues tant vers la Loire que vers le coteau devant Turquant se ferment progressivement en raison du développement des boisements, plantés ou spontanés devant Château - Gaillard .

Les Vignolles (à gauche) se découvrent en un long panorama depuis la RD avec les vignes en premier plan.

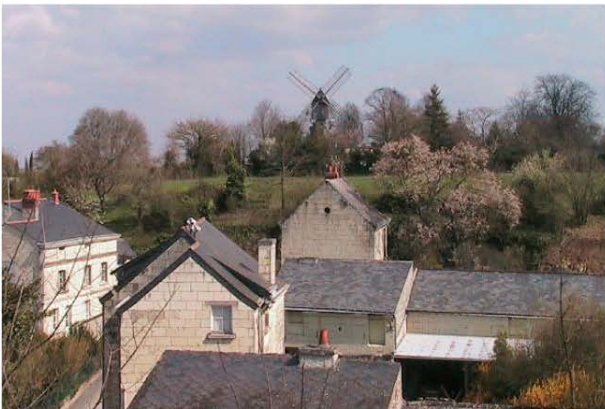
4 La promenade dans les ruelles au-dessus du Val Hulin et de Turquant offre des points de vues particulièrement pittoresques sur les villages nichés en creux de vallon et leurs imbrications de toitures.

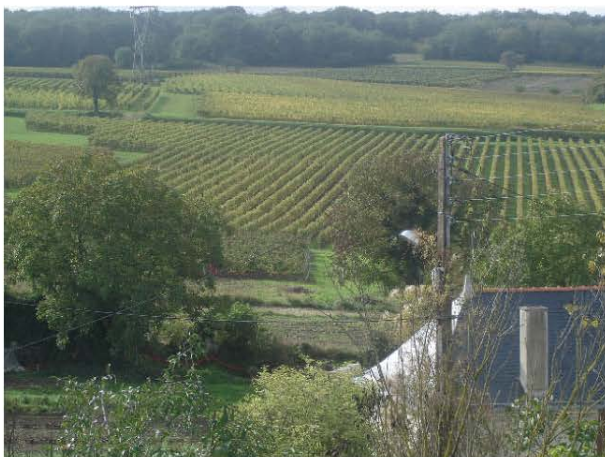
5 Le graphisme des pieds de vignes soigneusement alignés souligne les ondulations du relief composant ainsi des vues particulièrement valorisantes sur la campagne viticole aux franges du bourg.

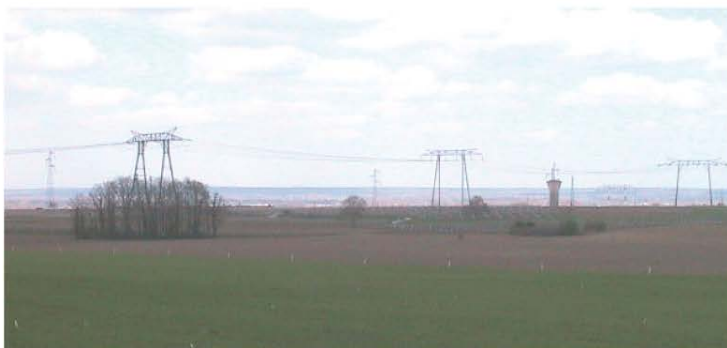
6 Les lignes électriques à haute et très haute tension balayent le paysage de Turquant dans des juxtapositions parfois particulièrement rudes.

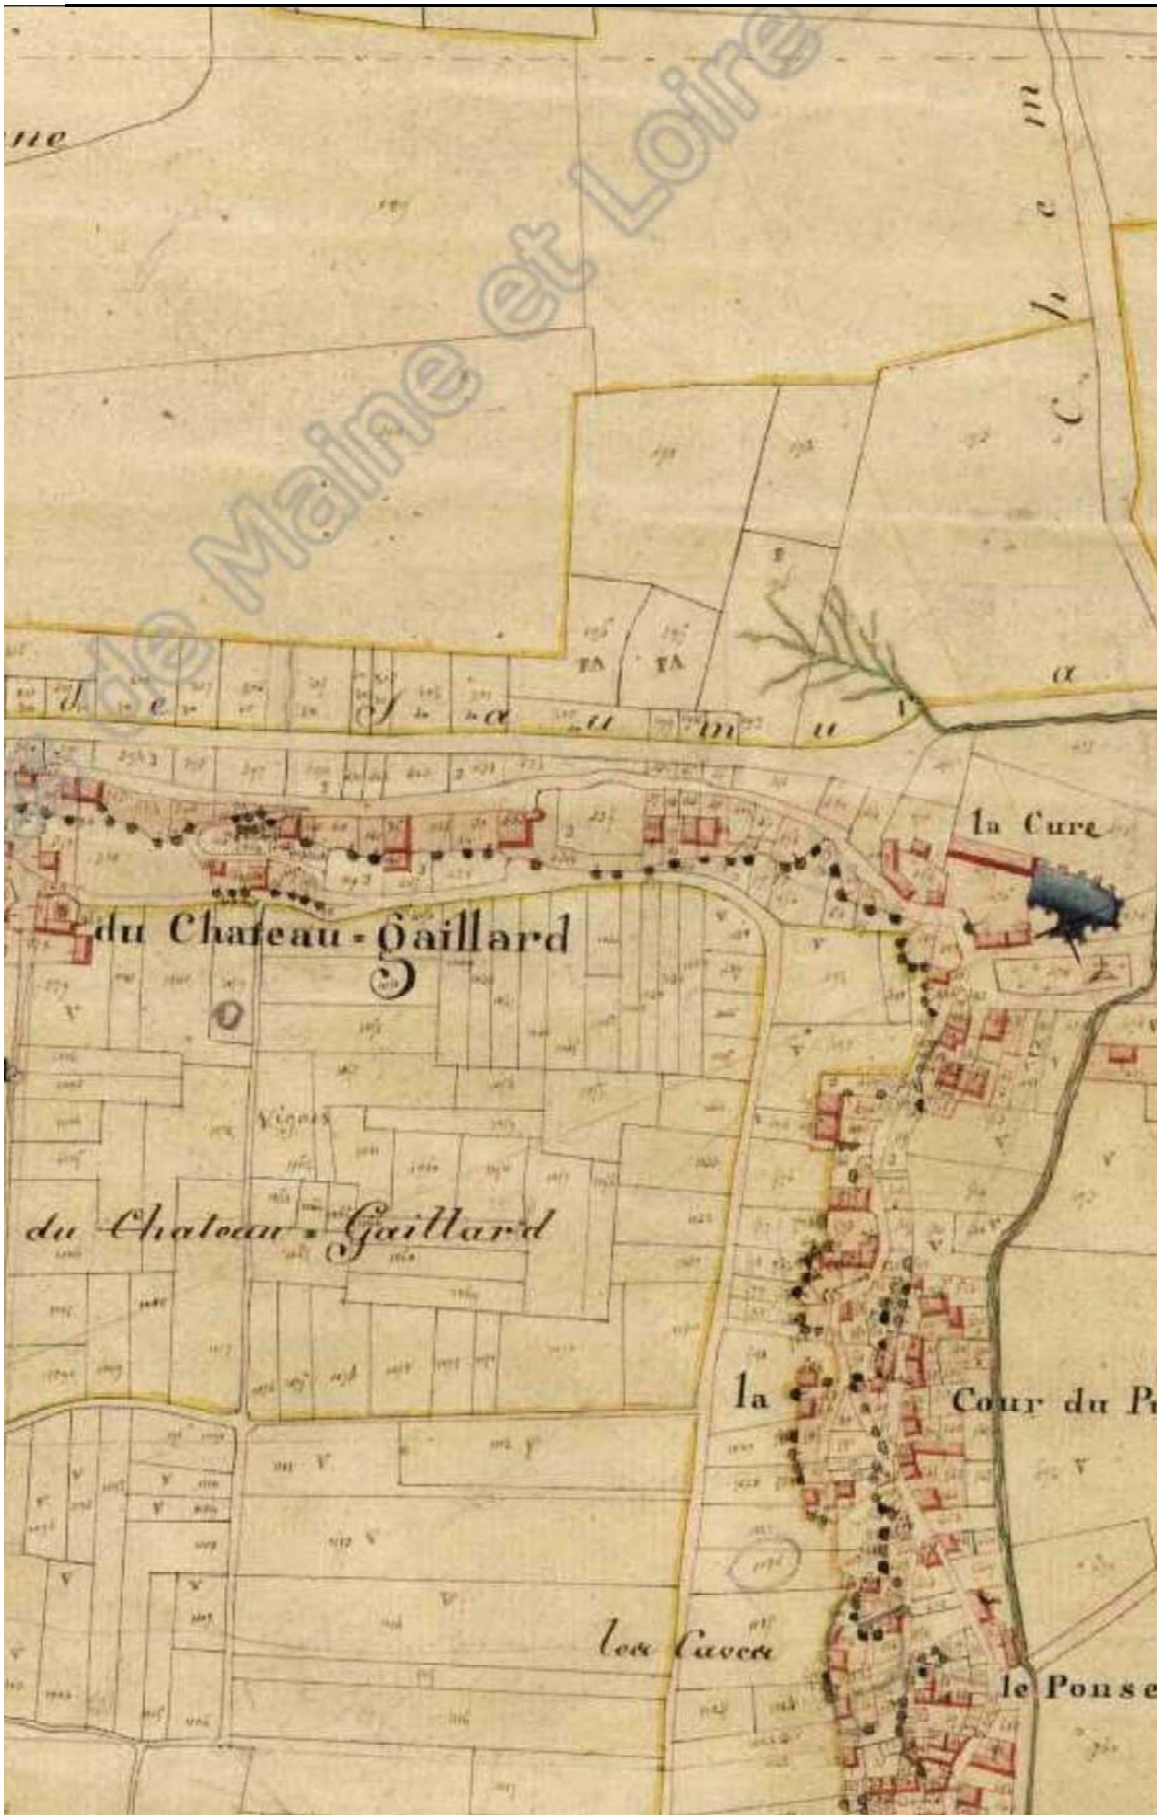
Archives départementales du Maine et Loire - Cadastre napoléonien
Turquant - A (unique) du Bourg plan napoléonien Année 1813

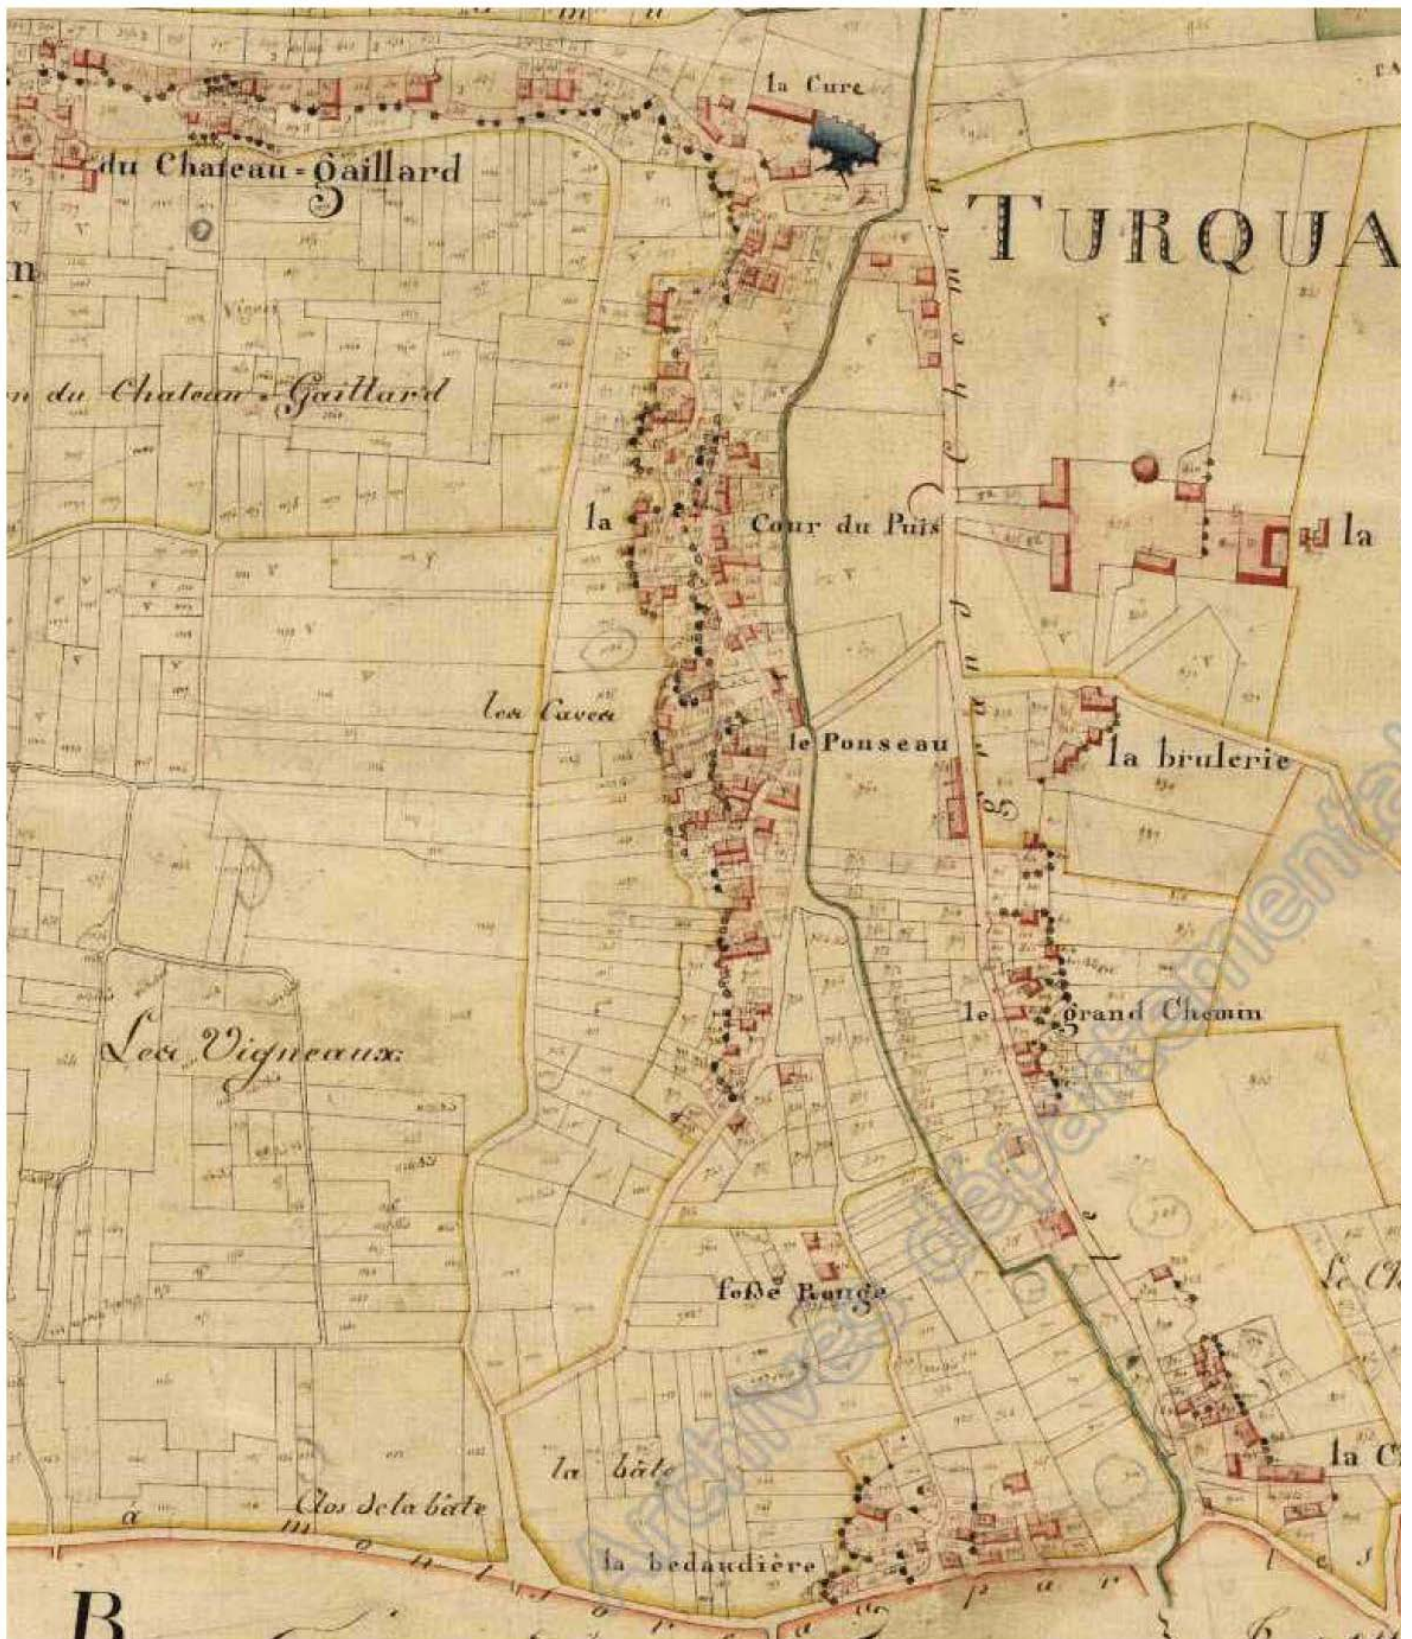
Archives départementales du Maine et Loire - Cadastre napoléonien
Turquant - A (unique) du Bourg plan napoléonien Année 1813
Agrandissement sur le bourg

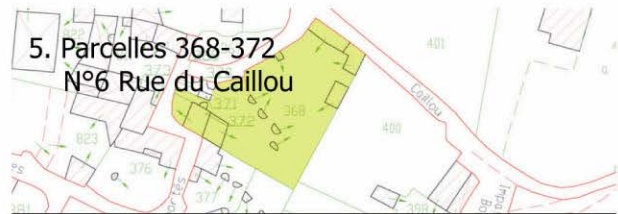
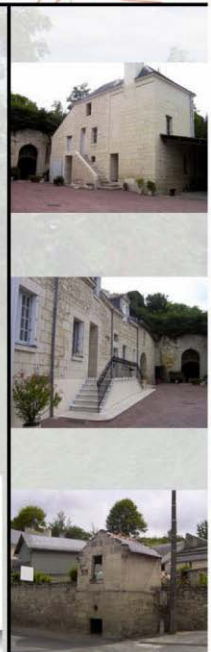
5. Parcelles 368-372
N°6 Rue du Caillou

Située en haut du coteau, une ancienne ferme (17ème siècle ?) est composée en L.

Un puits double situé au milieu des jardins s'articule entre les niveaux de la parcelle ; Deux édifices monopentes viennent s'accoler au 19ème siècle au fur et à mesure des besoins de l'habitant.

Exemple intéressant d'une exploitation agricole simple.

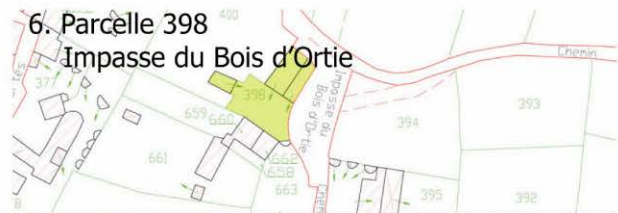
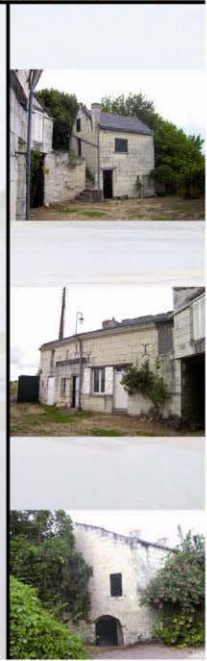
6. Parcelle 398
Impasse du Bois d'Ortie

Une maison d'origine est adossée au coteau avec un profil de toiture encadré de pignons à rondelis.

Un autre édifice extérieur à la parcelle se caractérise par sa toiture mansardée et ses lucarnes en chapeau de gendarme (maison de maître du 18ème siècle). Des extensions ont été réalisées au 19ème siècle.

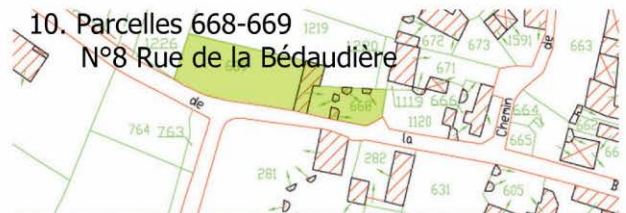
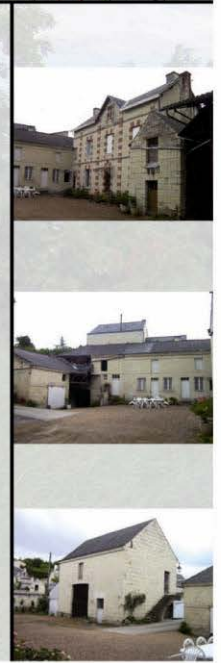
Plusieurs bâtiments juxtaposés constituent une ferme sur cour fermée.

L'origine de la propriété est une longère du 19ème siècle (1836), puis différentes constructions à usage agricole. Ensuite, début 20ème (1909), une maison composée d'appareillages de briques et tuffeaux vient clore la cour.

Ce type de modénature mixant les matériaux est très rare à Turquant.

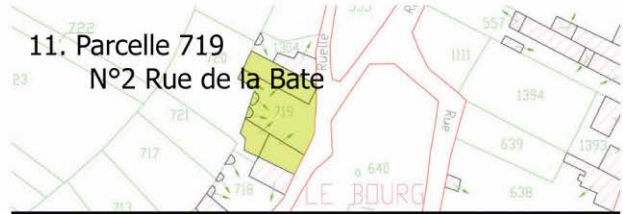
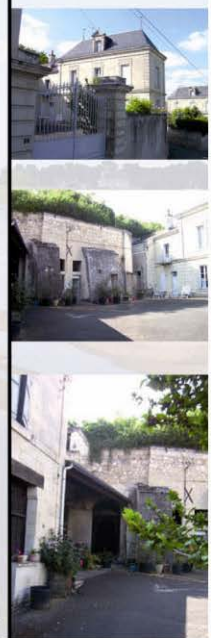
11. Parcelle 719
N°2 Rue de la Bate

Les troglodytes bénéficient d'une façade rapportée et sont transformés en caves à vin. Une maison de maître de 1896 vient se substituer à un ancien édifice (présent sur le cadastre napoléonien).

En contrebas de la rue de la Bate, des arbres fruitiers constituent une belle parcelle de jardin située dans le creux du vallon.

Cet ensemble est caractéristique des grandes transformations architecturales du 19ème siècle.

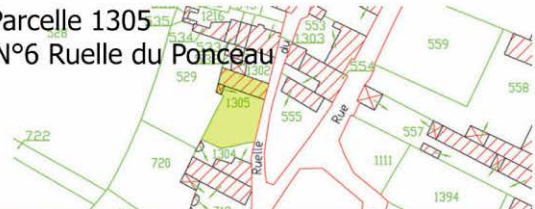
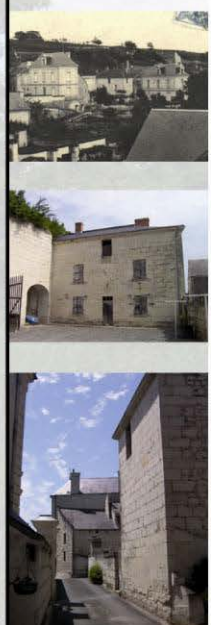
12. Parcelle 1305
N°6 Ruelle du Ponceau

Une ferme viticole de 1893 est disposée sur une ancienne ferme du 18ème siècle (d'après le cadastre napoléonien).

On retrouve un ensemble troglodytique plus ancien (16-17ème siècle).

De l'autre côté de la ruelle, se situe une maison de maître du 19ème siècle, détachée du coteau.

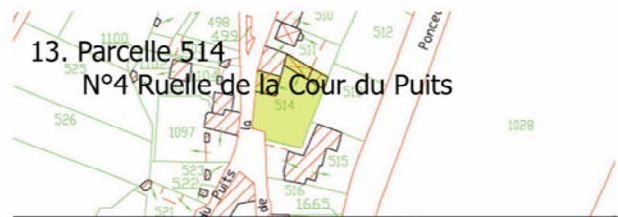
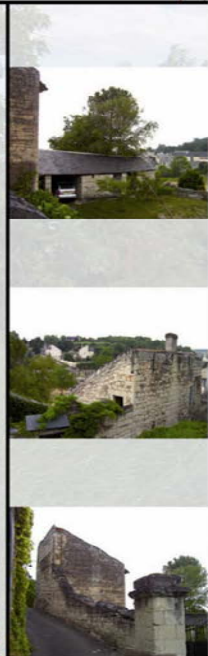
13. Parcelle 514
N°4 Ruelle de la Cour du Puits

Maison 18ème siècle, à toiture monopente, à proximité de troglodytes (logement de carriers). La cour intérieure est délimitée par un long appentis antérieur à 1813 (date du cadastre napoléonien).

Un petit escalier dissimulé entre 2 murs de clôture permet l'accès au jardin en contrebas (parcelle 513).

Exemple intéressant de l'évolution progressive des logements des ouvriers agricoles ou des carriers.

Jardin sur troglodyte | Escalier | Ruelle | Maison 18^e siècle monopente | Appentis sur cour intérieure | Jardin en contrebas

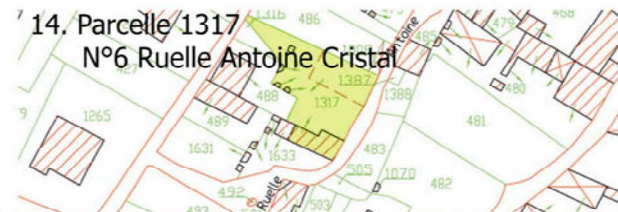
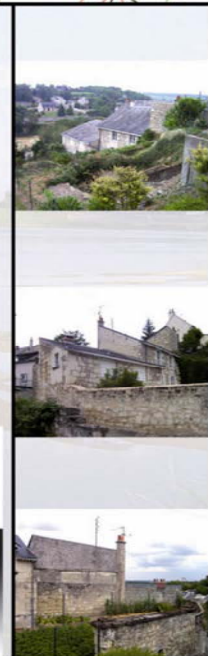
14. Parcelle 1317
N°6 Ruelle Antoine Cristal

Ferme viticole composée en deux parties. La première date du 18ème siècle et se situe au bord de la ruelle, la seconde du 19ème siècle s'accole au coteau. Les deux sont monopentes et s'orientent vers le centre de la parcelle.

Les différentes entrées troglodytiques forment une cour abritée (ancienne ferme ?).

La parcelle s'insère dans un schéma caractéristique du bourg (entre un jardin en contrebas et un pavillon contemporain en haut du coteau).

Jardin en contrebas | Ruelle | Ferme viticole partie 18^e s | partie 19^e s | Appentis | Pavillon 20^e s

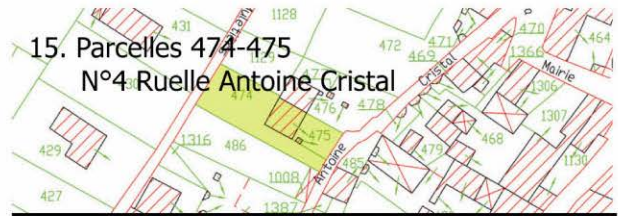
15. Parcelles 474-475
N°4 Ruelle Antoine Cristal

Une maison 18ème siècle avec toiture monopente est disposée en haut du coteau. L'habitation est accolée avec un autre édifice 18ème siècle.

Le caractère encastré des deux parties permet de retrouver des entrées de troglodytes de part et d'autre de la cour fermée.

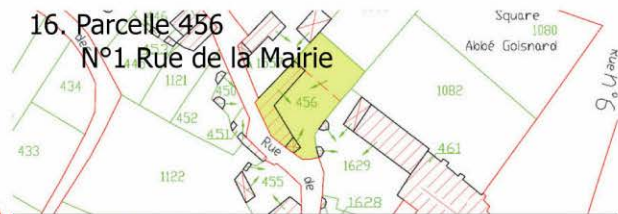
16. Parcelle 456
N°1 Rue de la Mairie

Grande maison de maître 17-18ème siècle avec un système de terrasses et de jardins étagés. L'édifice est composé de deux ailes autour d'une cour d'où se dégage une vaste vue vers La Loire.

De l'autre côté de la rue, se situe une façade 17ème siècle devant un troglodyte au dessus duquel se situe un petit jardin avec une « folie ».

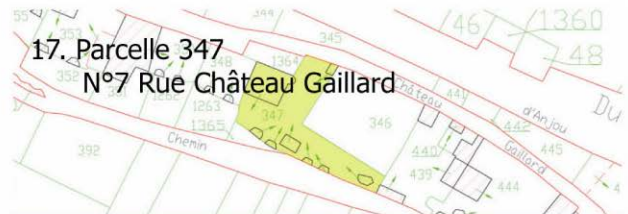
17. Parcelle 347
N°7 Rue Château Gaillard

Grande bâtisse du 18ème siècle. Au dessus du mur de soutènement d'où émergent de séduisants contreforts, on retrouve un petit édicule tourné vers la Loire.

Les murs de soutènement, bâtis et transformés au cours des siècles, dessinent le chemin du coteau.

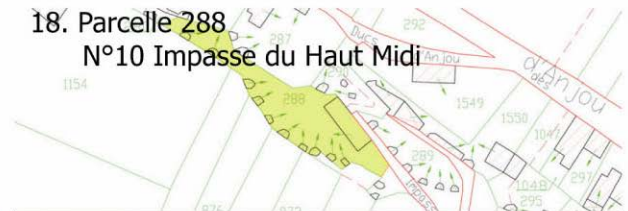
18. Parcelle 288
N°10 Impasse du Haut Midi

La partie basse de la maison (18ème siècle?) supporte les volumes principaux du 19ème siècle.

Etagés à flanc de coteau, les ensembles troglodytiques (16-17ème siècle) forment d'anciennes fermes viticoles en liaison avec la vigne située en haut du coteau.

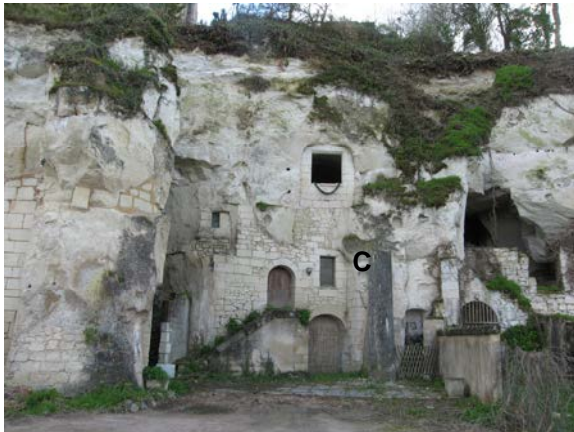
Exemple de cave demeurante - Rue du Château Gaillard

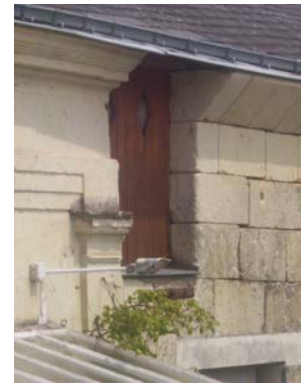
Exemple d'une fenêtre dans un mur de tuffeau appareillé. Une taille de pierre extrêmement simple .

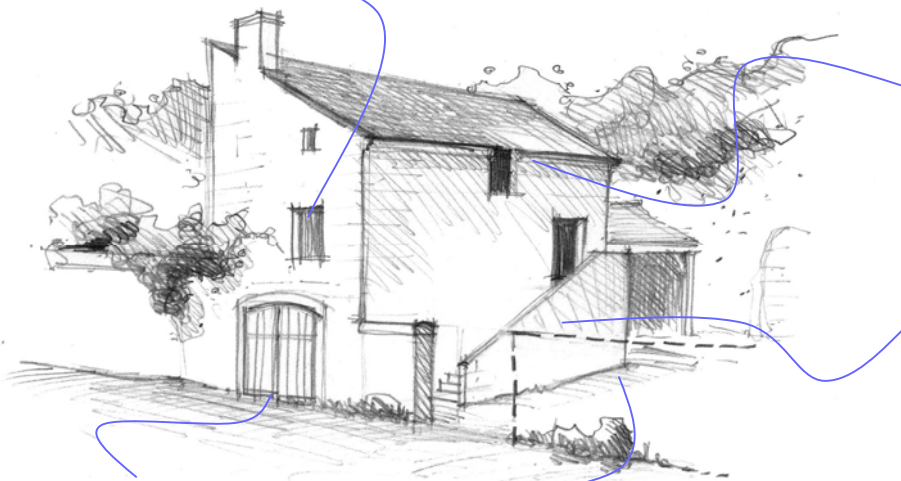
Le recours à la corniche est habituel. De manière générale celle-ci est interrompue par une ouverture permettant l'accès au grenier.

La partie habitation située à l'étage est accessible par un escalier extérieur maçonné. Le dessus du mur garde-corps est arrondi et traité sans débord

Le rez de chaussée peut servir de dépendance viticole

Le mur de clôture referme la propriété sur une cour intérieure.

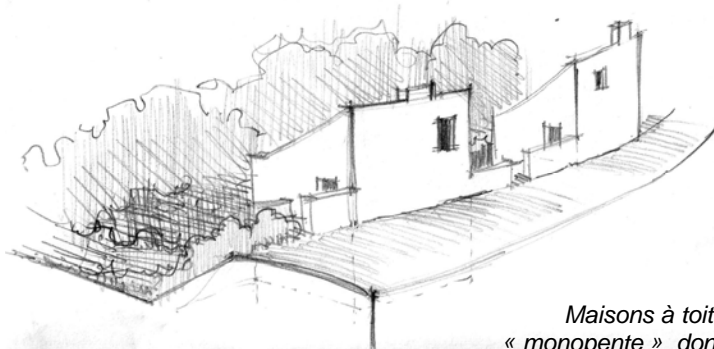
Maisons à toitures « monopente » dont les façades sont fermées sur la rue et orientées sur les jardins en contre-bas.

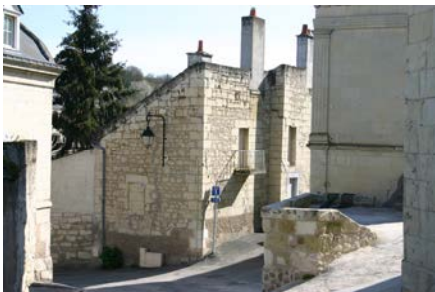
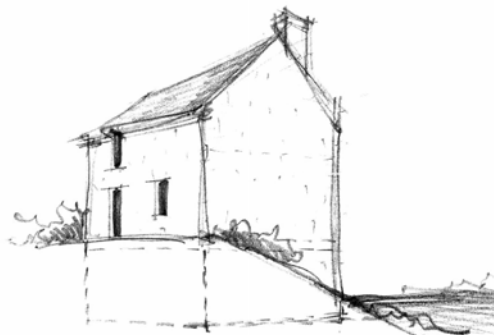
Implantation d'une maison entre rue haute et basse. Le niveau inférieur est accessible depuis la rue basse

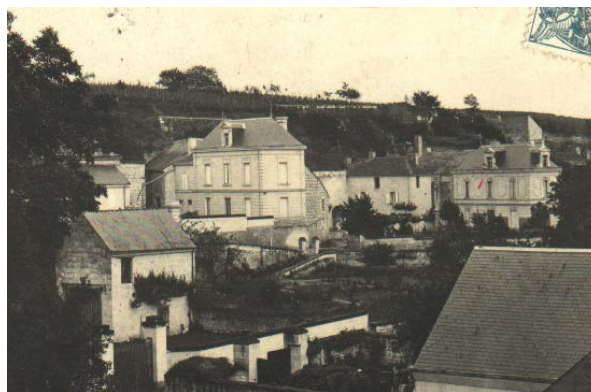
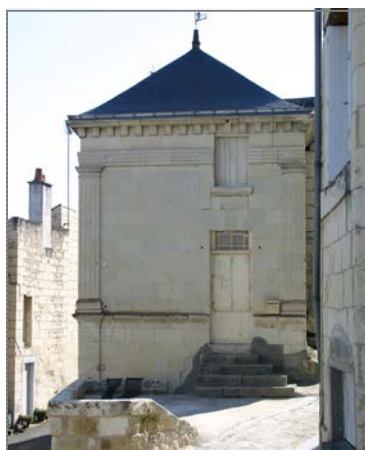
Les éléments de modénature sont caractéristiques des maisons de Maître

L'encadrement de la fenêtre fait l'objet d'un travail de moulurations. Les appuis sont saillants, protégés par une couvertine en zinc. Les proportions sont rectangulaires et les menuiseries comptent six carreaux

- ; Implantation du bâti perpendiculaire au coteau
- ; Volume à base rectangulaire couvert avec une toiture ardoises à 4 pentes
- ; 3 niveaux : rez de chaussée, étage et combles
- ; Façade ordonnancée et symétrique
- ; Maçonnerie de tuffeau appareillé rarement enduite
- ; Modénature riche et variée de bandeaux, corniches et chaînes d'angle
- ; Lucarnes et frontons

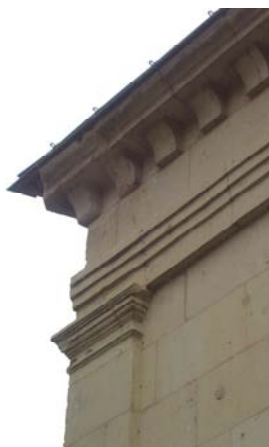
Exemple d'une façade comportant bandeaux, pilastres, corniche continue à modillons et entablement : une modénature néo-classique très riche est présente sur la Commune

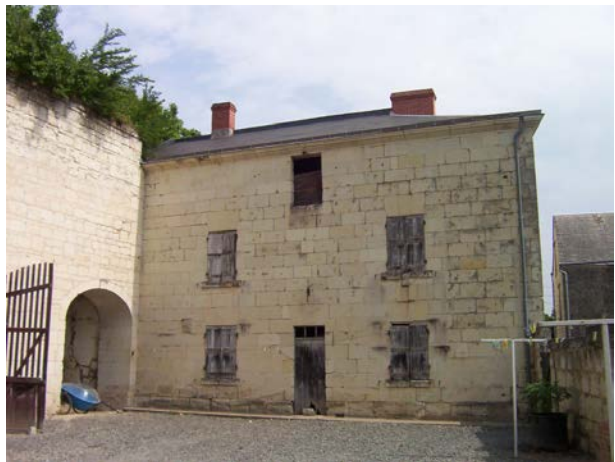
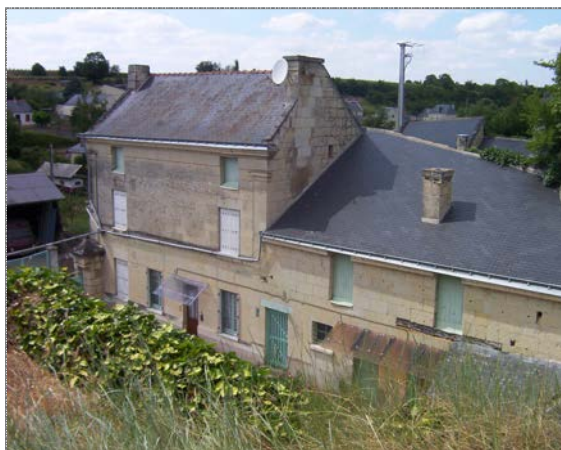
**LA MAISON DE MAITRE
XVIII^e ET XIX^e SIECLES
FICHE2**

- ; Implantation du bâti perpendiculaire au coteau formant une cour fermée
- ; Volume à base rectangulaire couvert avec une toiture ardoises à 2 pentes
- ; Nombre de niveaux variable
- ; Maçonnerie de tuffeau appareillé très simple
- ; Corniche moulurée

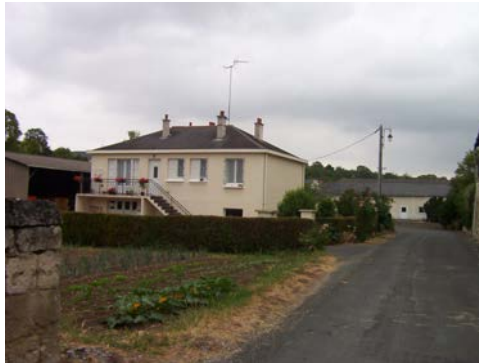
Exemple d'un pavillon construit dans les années 1970 au cœur du bourg

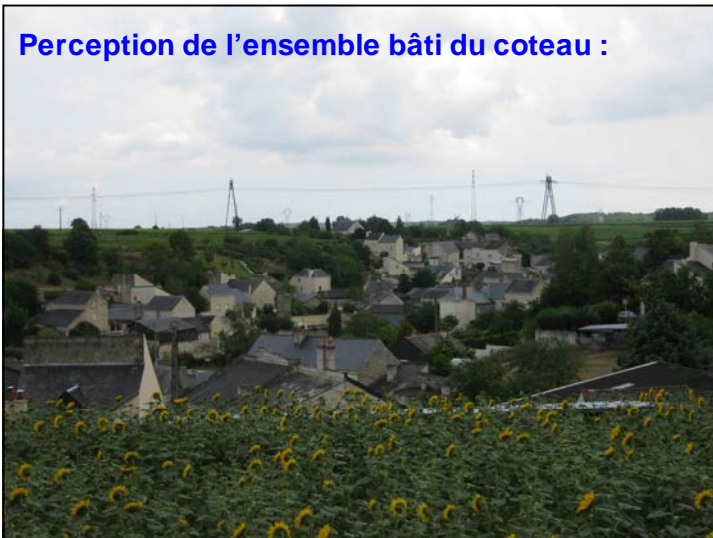
Perception de l'ensemble bâti du coteau :

L'habitat, contenu jusqu'au début du XX^e siècle sur le coteau et le fond du vallon, envahit peu à peu le plateau remettant en cause la limite nette entre bâti et espace cultivés ou naturels.

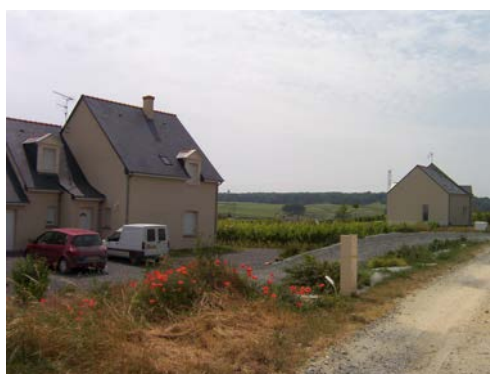
Pavillons récents construits en limite de plateau viticole

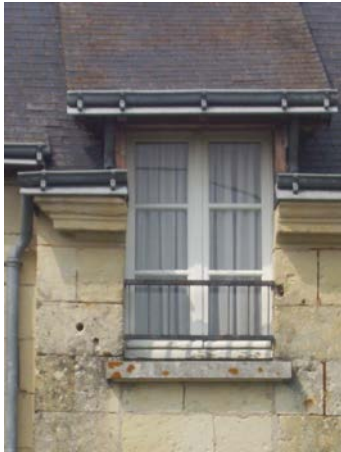
La lucarne constitue un type d'ouverture très peu remarqué sur place à l'exception faite des maisons de maître.

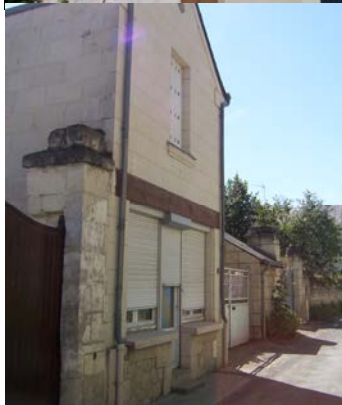
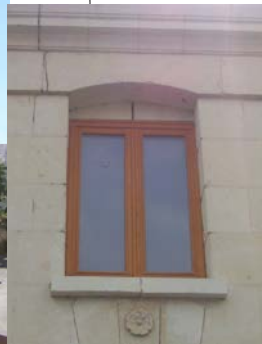
Problèmes de proportions des menuiseries, volets roulant en applique, appuis de fenêtre en béton ...autant de détails et finitions qui ont leur importance et participent à l'architecture du bâtiment.

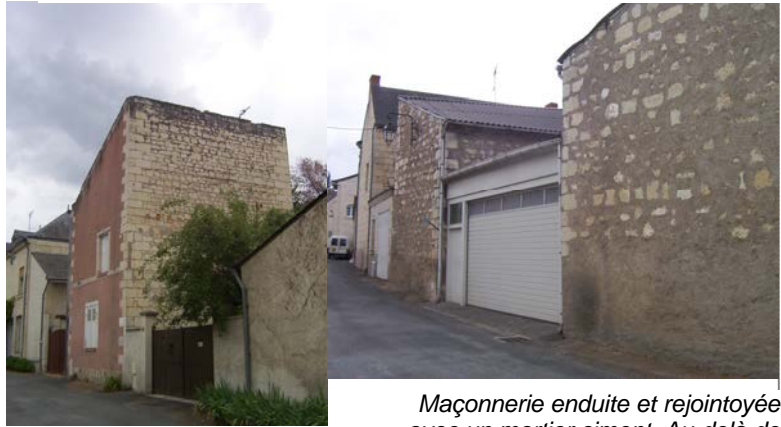
Lorsque le rejointoiement est réalisé avec des mortiers à base de chaux hydrauliques ou de ciment, il contribue à la dégradation du mur de façade.

La façade de cette maison a reçu un enduit alors que la maçonnerie de moëllons nécessitait un simple rejointoiement. La teinte d'enduit est de plus inusuelle sur la commune.

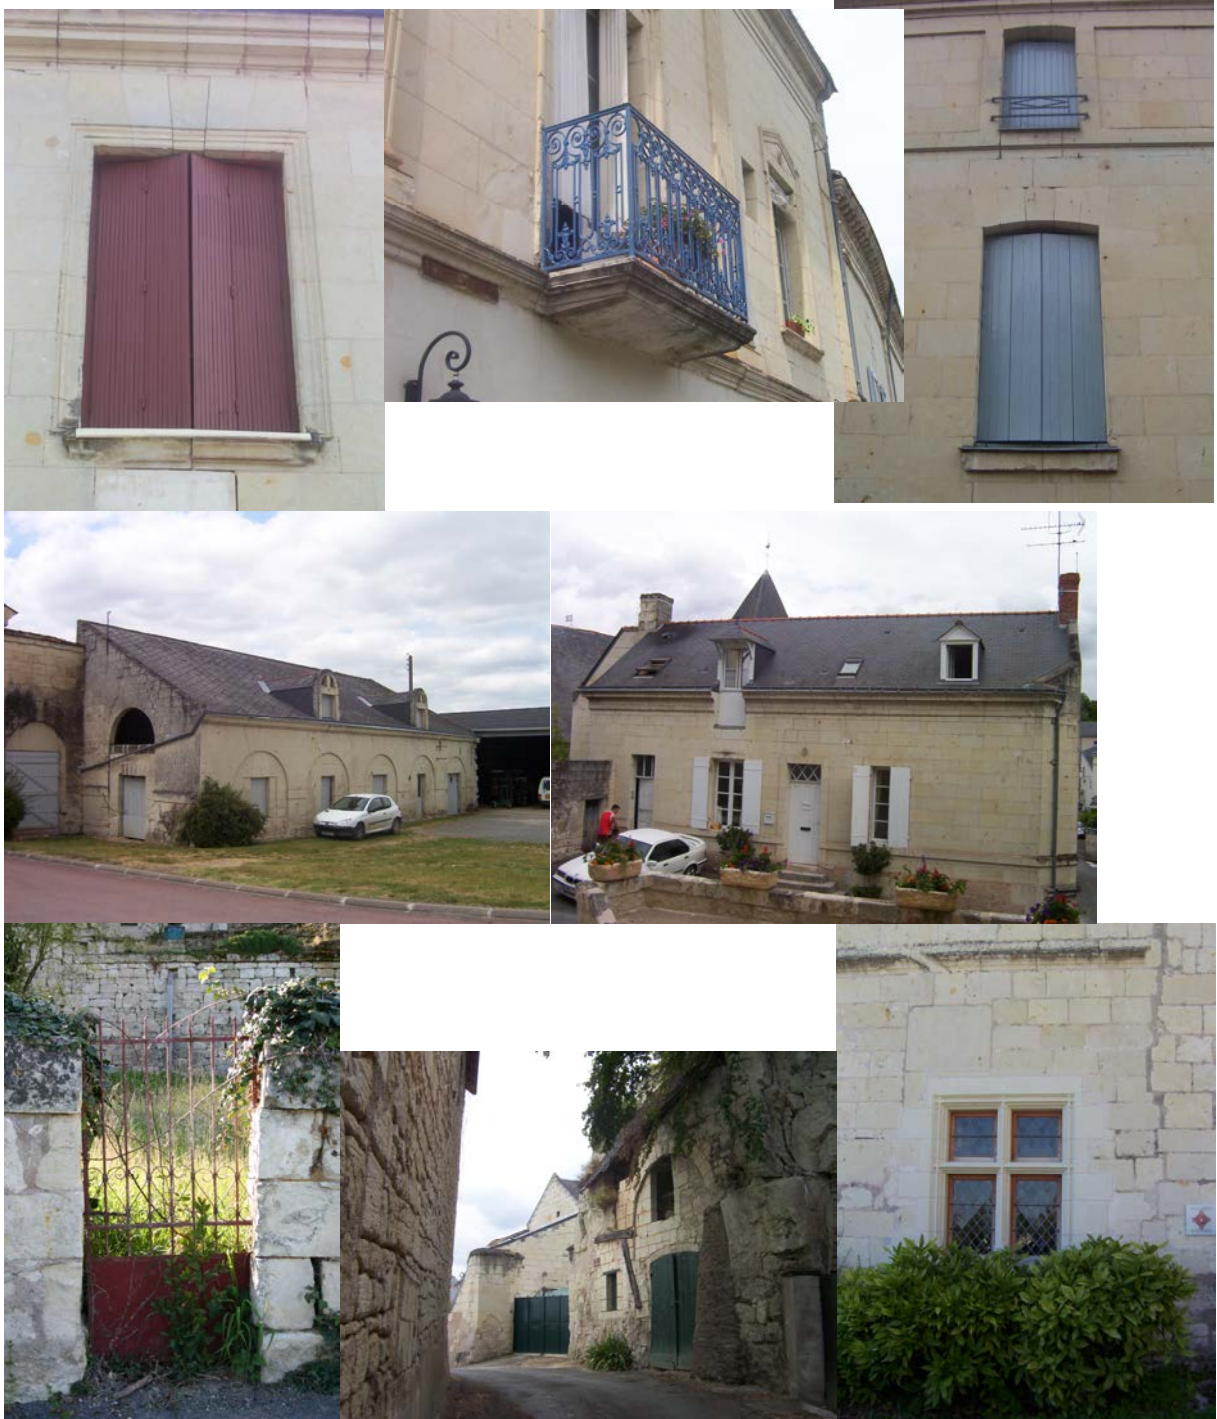
**-7-
LES TEINTES DE
MENUISERIES**

teintes de menuiseries remarquées sur place constituent un nuancier chromatique assez large. Cette diversité des teintes utilisées pourra servir de base à la future palette chromatique. Les menuiseries sont généralement de teinte claire (blanc cassé, gris argent, bleu gris ou bois naturel lasuré). Les ferronneries sont peintes avec des teintes plus franches ainsi que les portes d'entrées et portails (rouge brun, vert jardin...)
