# Rapport action tuffeau

*Réhabilitation énergétique des bâtiments en tuffeau – Etat de l’art et retours d’expérience*

## CAHIER n°1

*Maison de maître – Vivy*

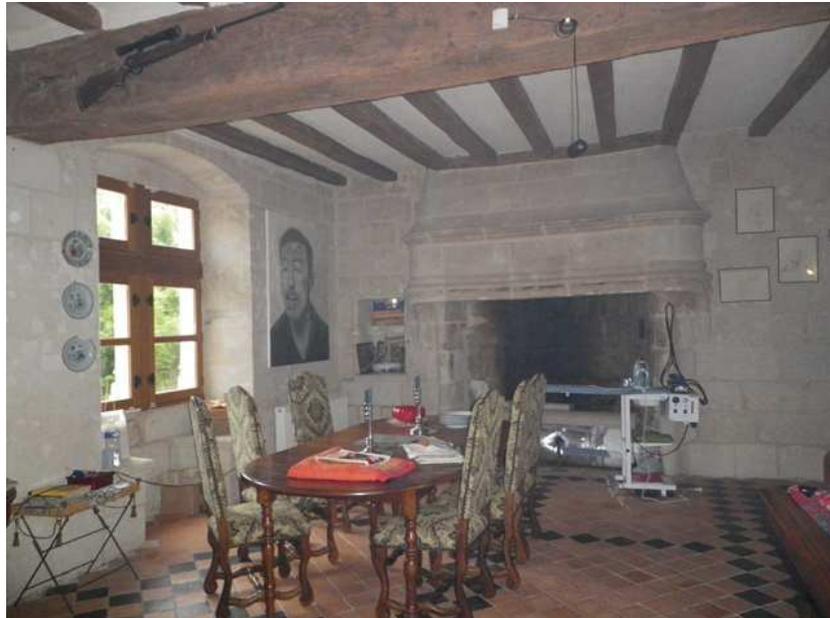
Figure 1-3 : séjour

Les parois de la partie plus ancienne sont constituées de 2 murs en pierre de taille de 22 cm au milieu duquel un blocage est constitué. Le mur fait au total 70 cm d'épaisseur, le tuffeau est apparent en intérieur comme en extérieur. Les menuiseries sont en double vitrage. Cette partie présente une surface au sol d'environ 90 m<sup>2</sup>.

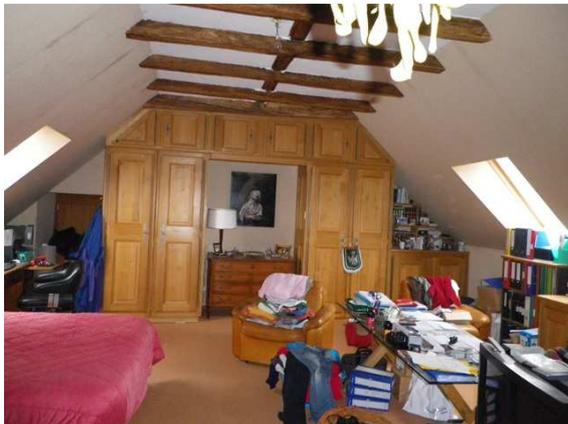
Figure 1-4 : grande chambre

A l'étage, un doublage est présent. Sans qu'il eût été possible de le vérifier, une isolation en laine de roche a été mise en place en toiture. Son épaisseur réelle est inconnue.

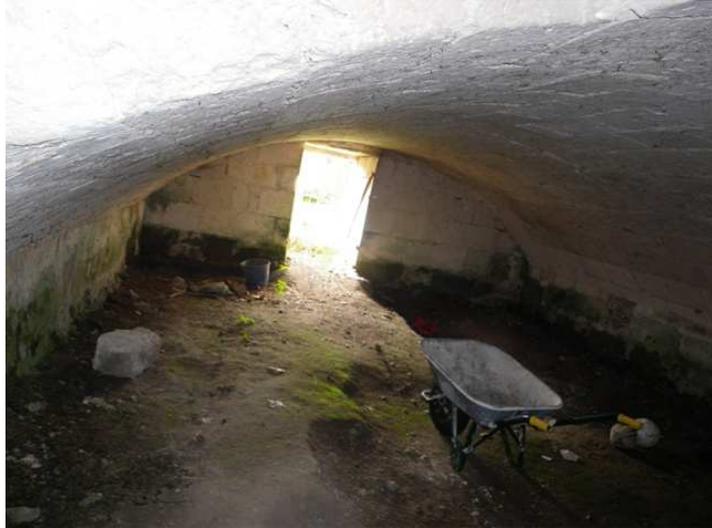
Figure 1-6 : sous-sol de la partie XVI<sup>ème</sup> Siècle

Enfin, cette partie présente des caves voutées en sous-sol (figure 1-6).

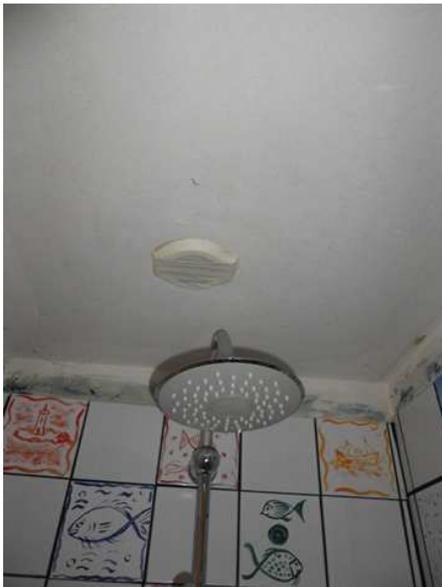
Une ventilation simple flux est présente et propose 2 bouches d'extraction dans la salle de bain et les toilettes.

Figure 1-7 : Bouche d'extraction dans la douche

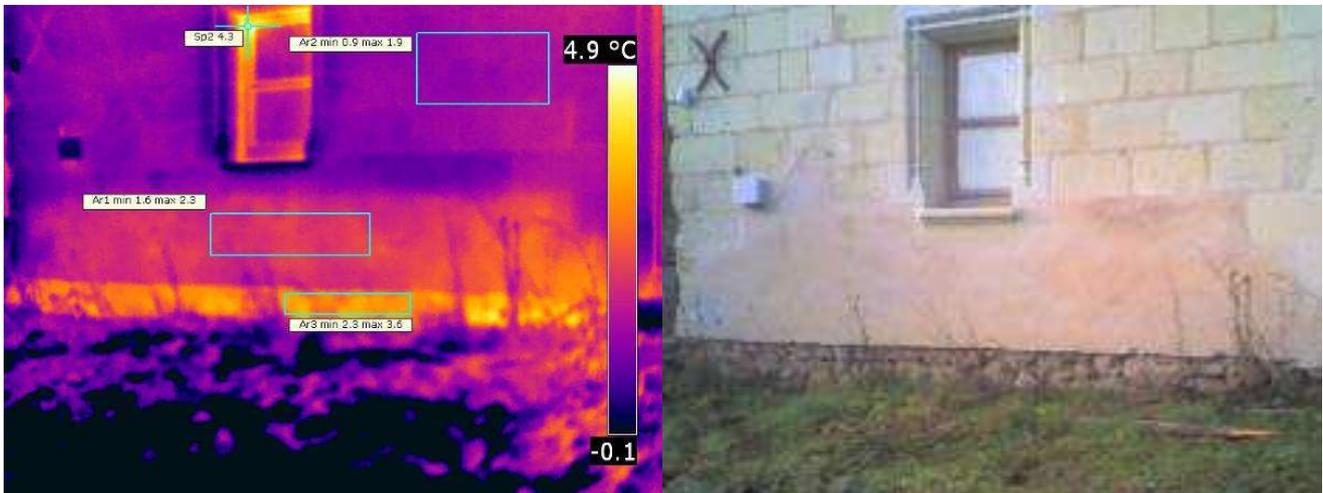
Figure 2-1 : Façade Nord :

En façade nord, le rayonnement est plus élevé sur le soubassement enduit à la chaux que sur les pierres de taille nues. Cela pourrait être lié à une différence d'émissivité ou à un pied de mur plus humide du fait des remontées capillaires et de la présence de l'enduit.

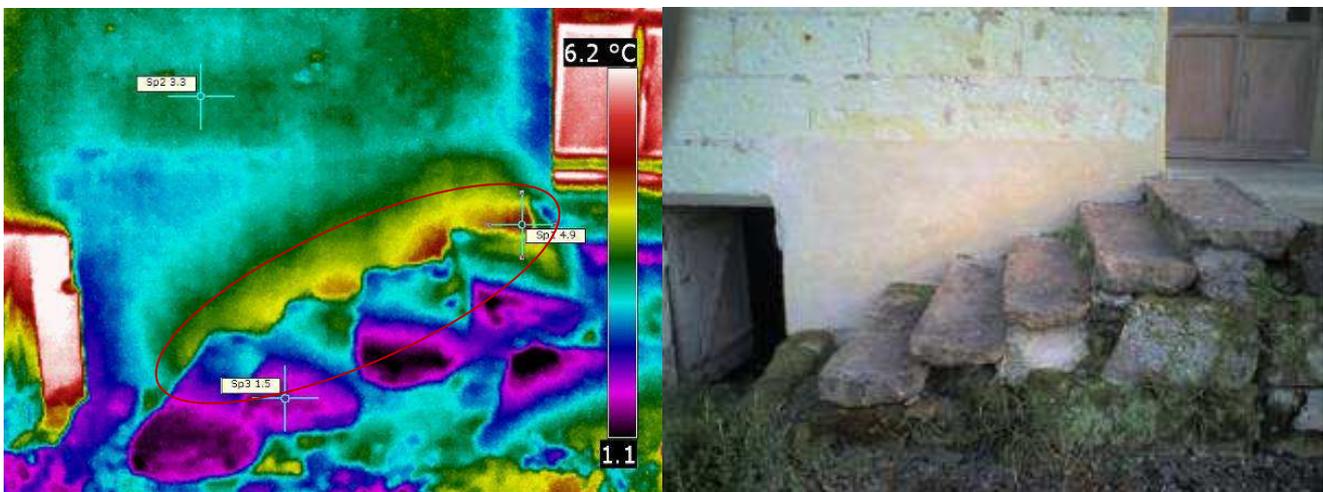
Figure 2-2 : Paroi sud

On constate une concentration d'humidité (cercle rouge) au niveau des marches d'escalier dans la paroi Sud enduite à la chaux.

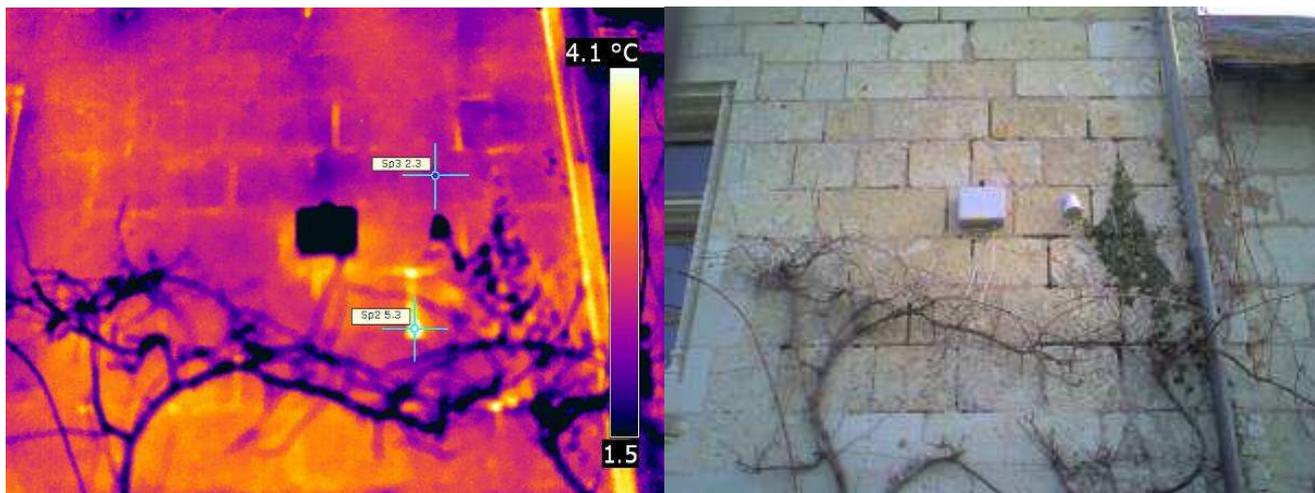
Figure 2-3 : Extérieur de la façade sud

On constate figure 2-3 des déperditions ponctuelles entre pierres de tuffeau créées par l'absence de joints ( $\Delta T$  de  $3^{\circ}\text{C}$ )

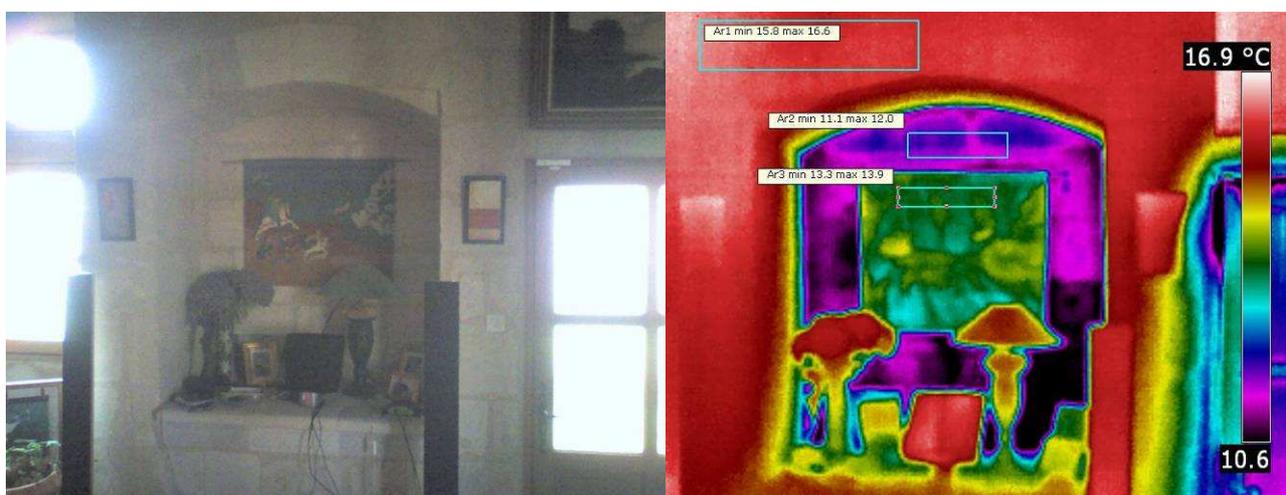
Figure 2-4 :Niche dans la façade sud

Affaiblissement de l'isolation du mur au niveau d'une niche ( $- 4^{\circ}\text{C}$ ) – La présence de la tapisserie augmente de  $2^{\circ}\text{C}$  la température de surface du mur et réduit ainsi légèrement la sensation de paroi froide.

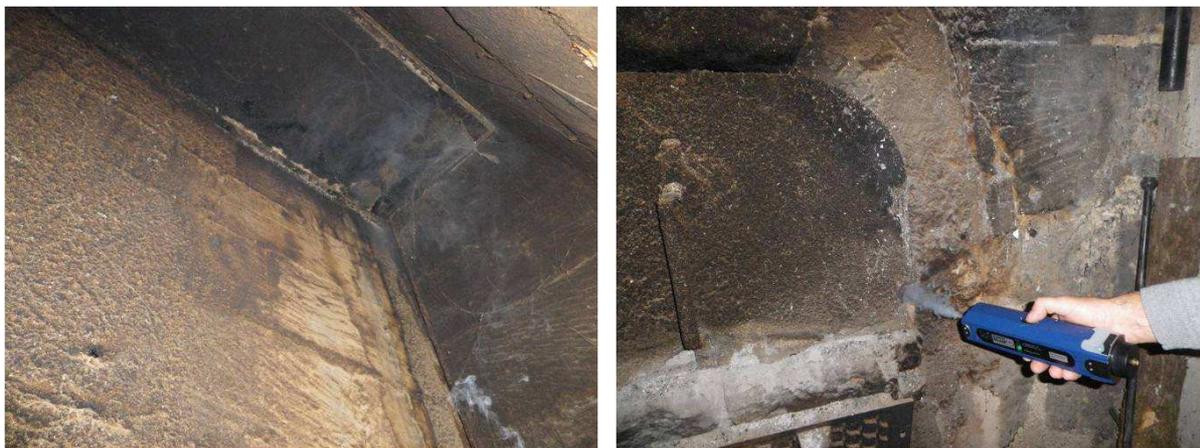
Figure 3-1 : Fuite importante par four à pain et conduit de cheminée

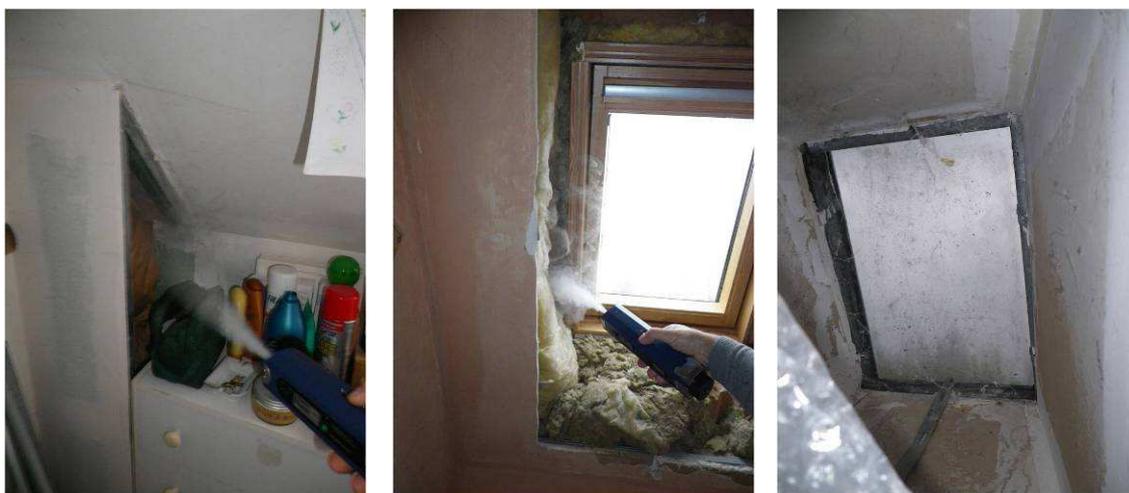
Figure 3-2 : Fuite par lanterneau dans l'escalier, absence de plaque de plâtre dans salle de bain et WC

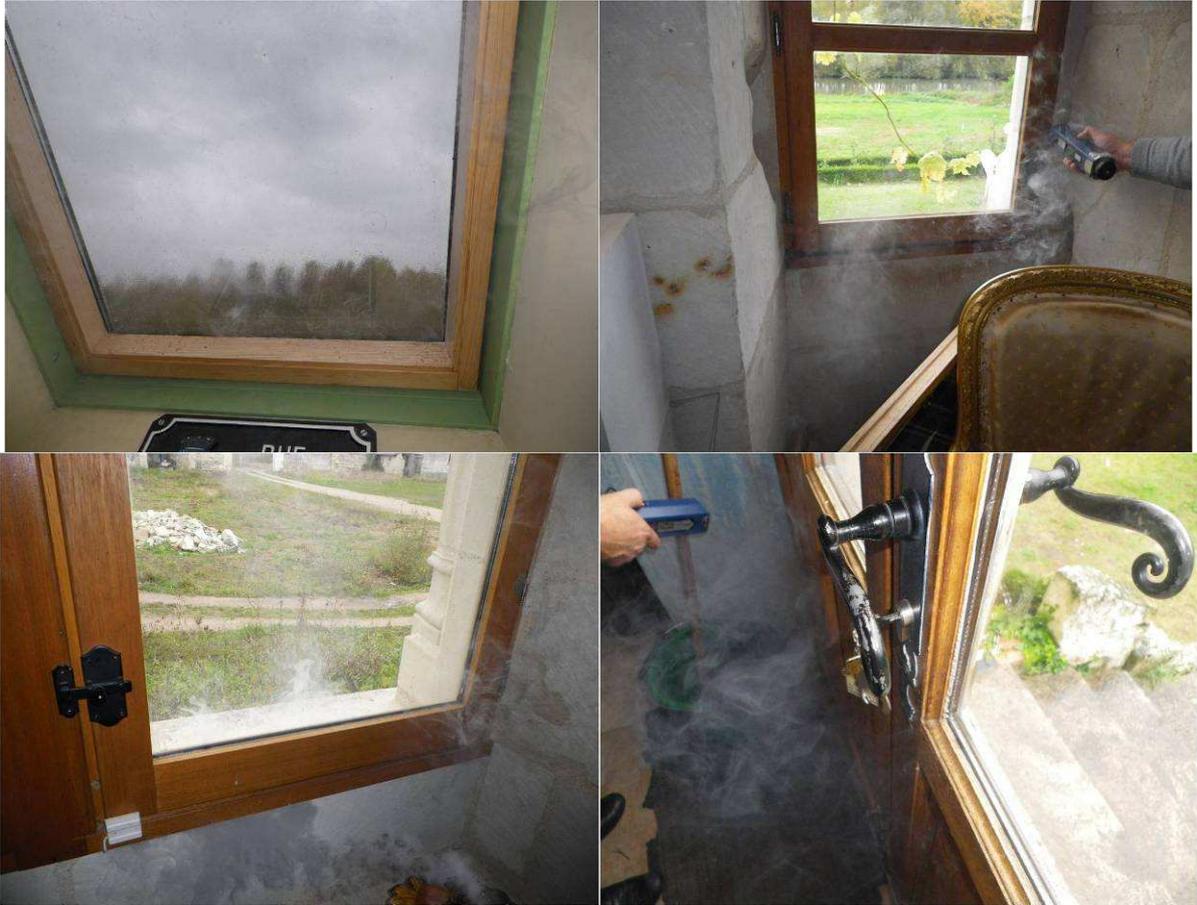
Figure 3-3 : Fuite entre dormant-ouvrant et dormant-mur au droit de plusieurs menuiseries (notamment dans la cuisine)

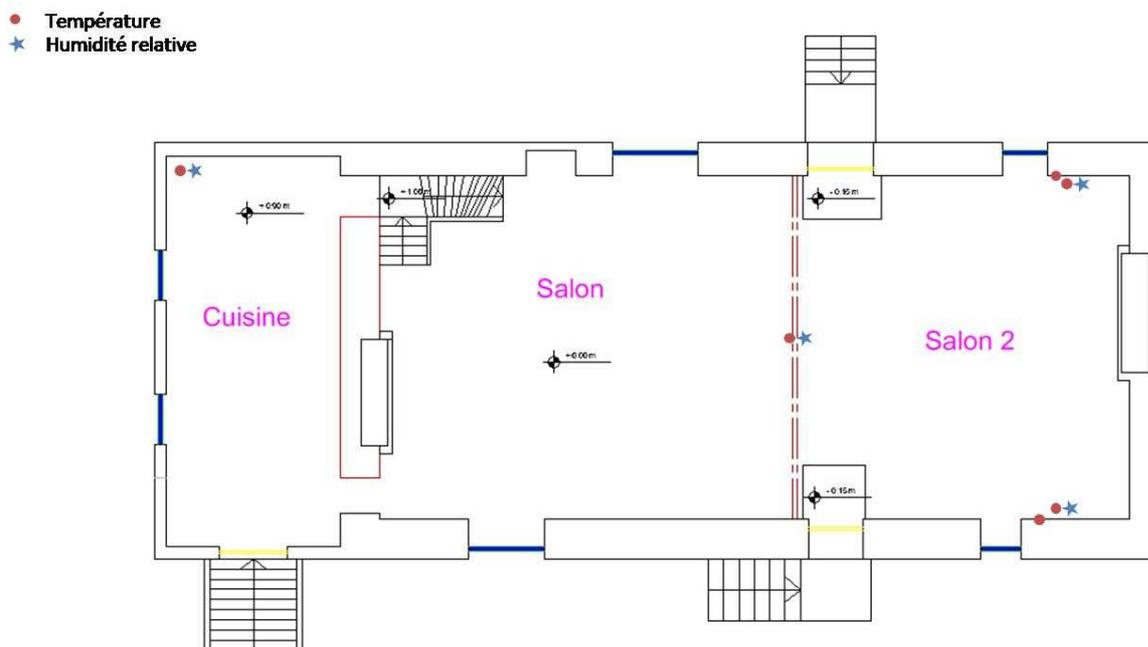
Figure 4-1 : Plan de l'instrumentation du rez-de-chaussée

6 capteurs de température et humidité ambiant ont été positionnés dans les pièces principales de l'habitation.

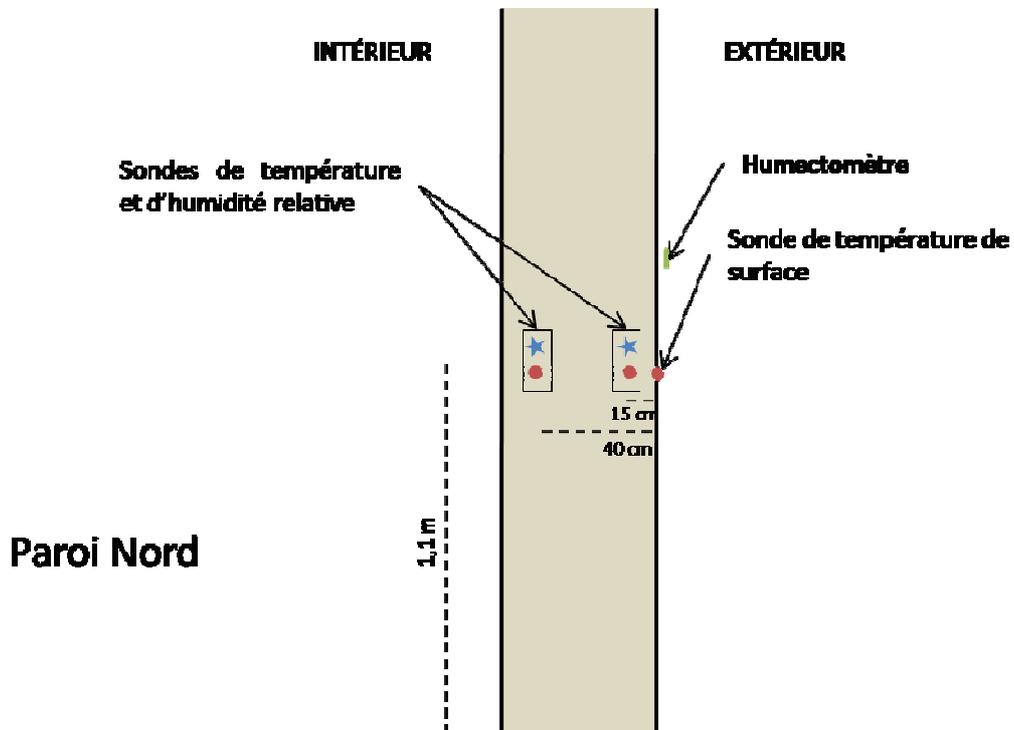
Figure 4-3 : Plan de l'instrumentation de la paroi Nord

Les parois ont été instrumentées en surface et en plusieurs profondeurs avec des sondes de températures et d'hygrométrie. Des sondes de températures et d'hygrométrie ont également été placées sur les parois sud et nord afin de déterminer les conditions extérieures (températures d'air).

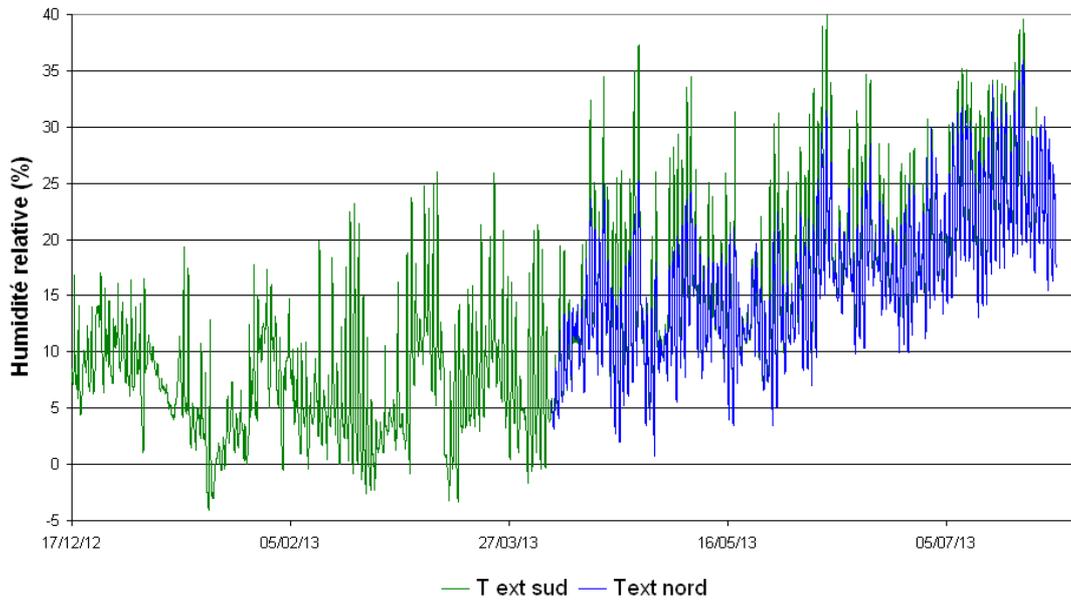
Figure 5-1 : Températures extérieures mesurées au Nord et au Sud sur la période de mesure

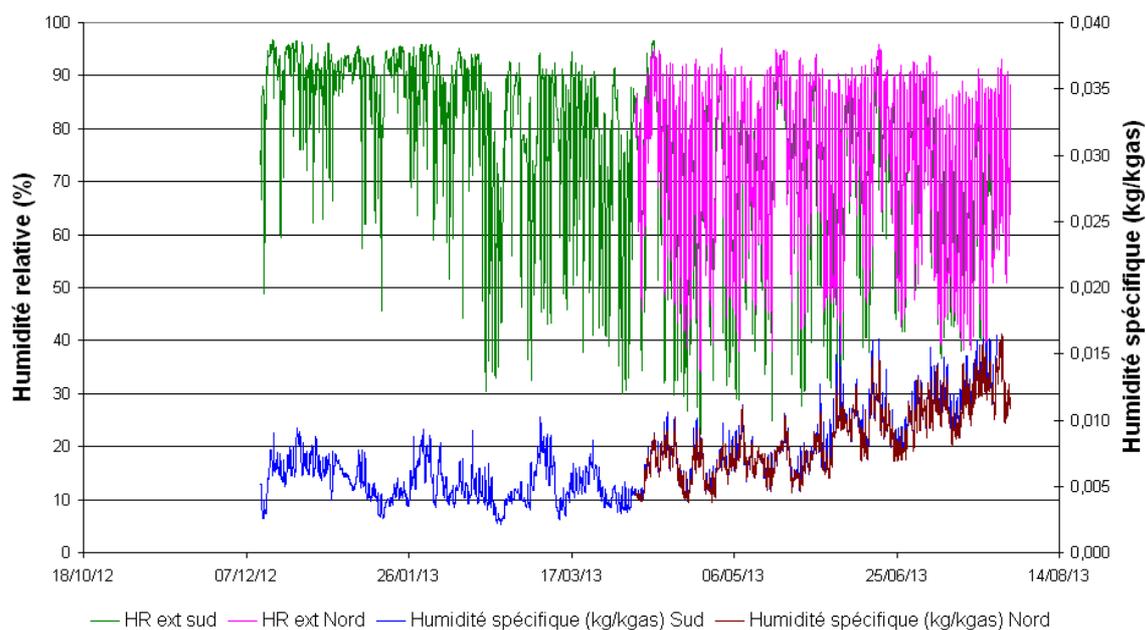
Figure 5-2 : Humidités relatives et spécifiques mesurées au Nord et au Sud sur la période de mesure

En été, le séjour est plus inconfortable que pendant les autres saisons. Cet inconfort est lié à une humidité élevée. Au fur et à mesure des saisons (de l'hiver à l'été), une augmentation de l'humidité a été constatée. Celle-ci est à mettre en lien avec l'humidité spécifique extérieure (Figure 5-2) qui augmente de janvier à juillet.

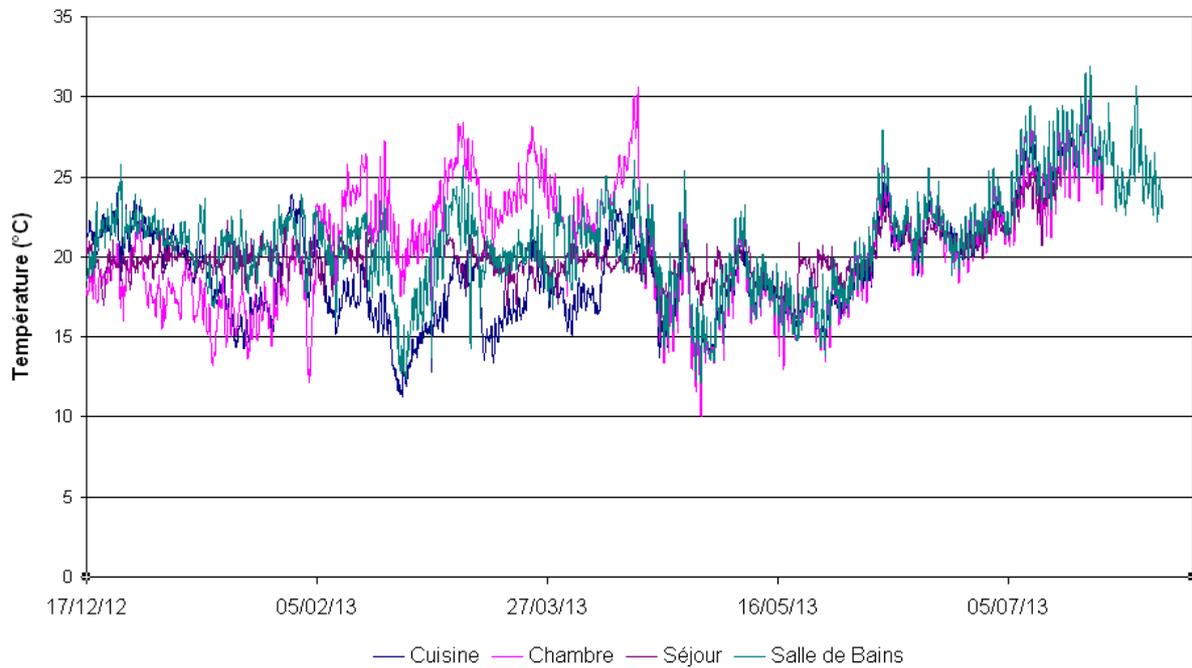
Figure 5-3 : Températures intérieures

La Figure 5-3 présente les températures intérieures sur l'ensemble de la période de mesure. Malgré des profils similaires, la chambre a une température inférieure aux autres pièces jusqu'en février, elle augmente ensuite. En été (à partir d'avril 2013), l'ensemble des pièces présentent une évolution de température proche.

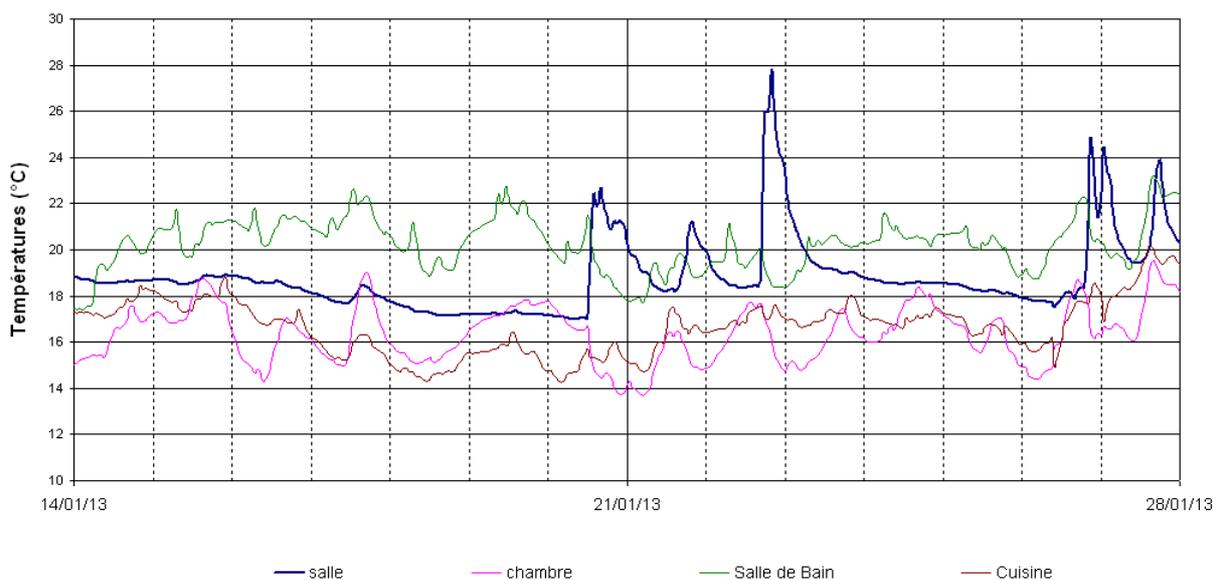
Figure 5-4 : Températures intérieures mesurées en janvier 2013

Un zoom sur l'hiver 2012/2013 permet d'étudier les températures de consignes des différentes pièces instrumentées. Des pics de température sont observés dans le séjour : ils correspondent à l'utilisation de la cheminée du dimanche 20/01/13 soir au mardi 22/01/13 et les samedi et dimanche 26 et 27/01/13.

Les températures de consigne de la chambre et de la salle de bain à cette période se situent autour de  $16^{\circ}\text{C} \pm 2^{\circ}\text{C}$ . Il faut toutefois faire attention à la température mesurée dans la cuisine, en effet le capteur est placé sur une paroi extérieure ce qui peut expliquer sa faible valeur.

La Figure 5-4, (partie 4.2.2) a montré l'utilisation de la cheminée les 20, 21, 22, 26 et 27 janvier 2013. Les incidences de cet apport de chaleur sur la consommation n'est pas visible sur ce graphique, puisque à température extérieure équivalente, les consommations sont équivalentes. En effet, la cheminée utilisée est à foyer ouvert. Ce type de cheminée possède un rendement énergétique très faible.

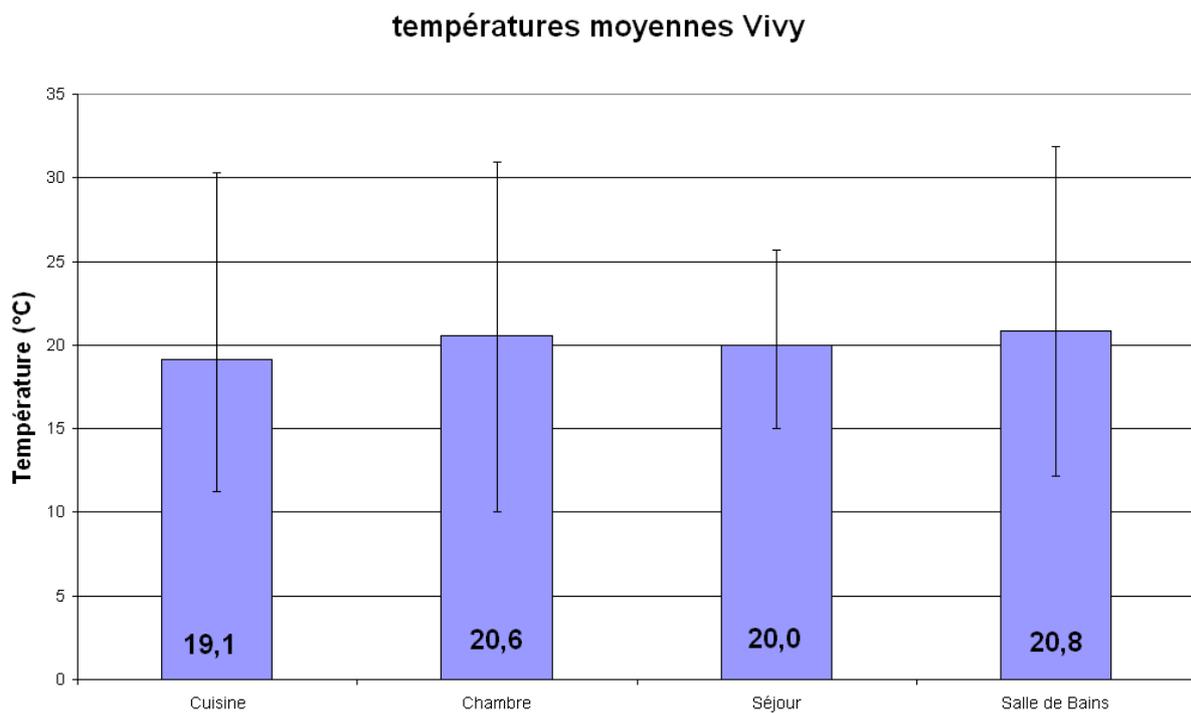
**Figure 5-5 : Températures moyennes et amplitude de variation sur la période de mesure**

La Figure 5-5 montre que sur la période de mesure, les pièces ont globalement une température moyenne proche. La différence notable vient de l'amplitude de variation qui est bien plus importante dans le séjour que dans les autres pièces.

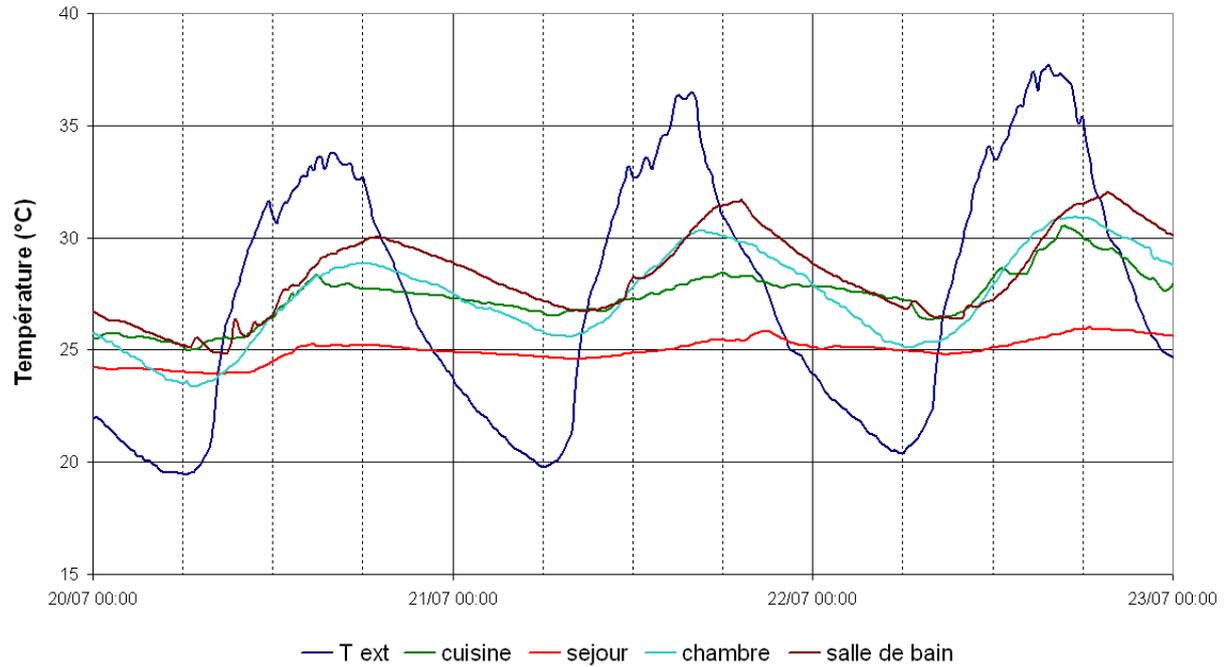
Figure 5-6 : Températures sur la journée la plus chaude (22/07/13)

Lors de la journée la plus chaude, la température dans le séjour est globalement inférieure à celle des autres pièces (Figure 5-6). C'est également dans cette pièce que l'amortissement est le plus important (Tableau 2-3).

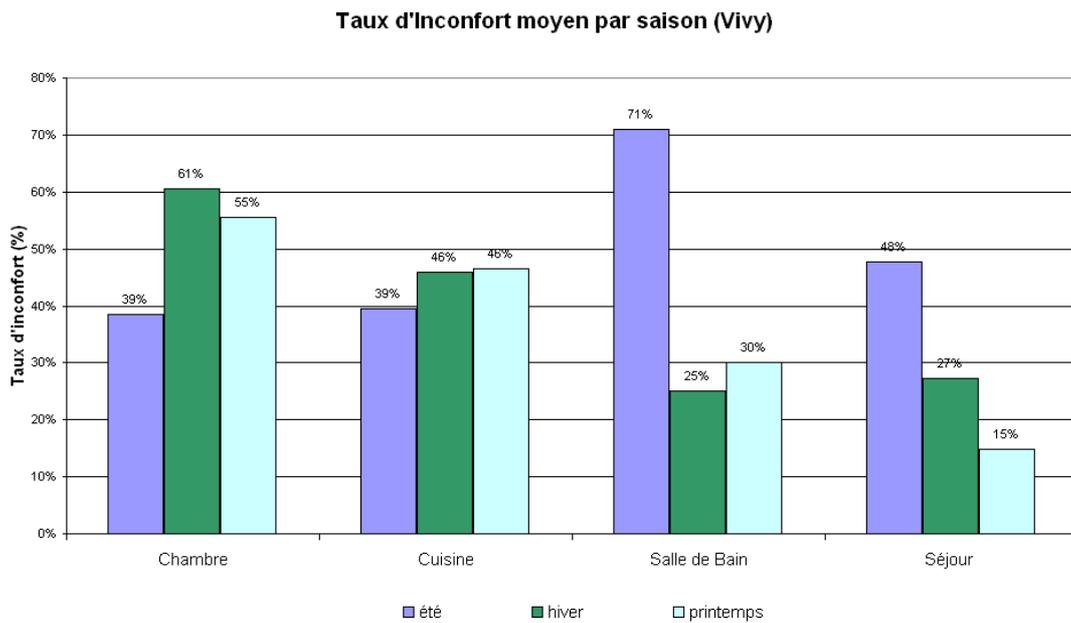
**Figure 5-7 : Taux d'inconfort par pièces et par saisons**

La Figure 5-7 présente les taux d'inconfort en fonction des pièces et des saisons. Les pièces ont des comportements différents entre elles et suivant les saisons. Un zoom est réalisé sur le séjour pour chacune des saisons et sur la salle de bain en été car elle présente le taux d'inconfort le plus élevé.

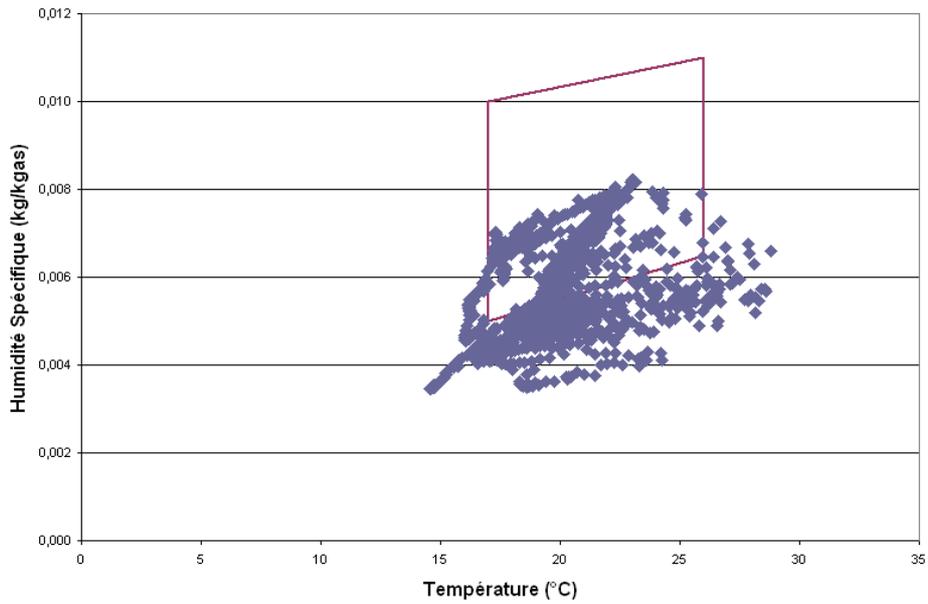
Durant l'hiver, le séjour est plutôt confortable. La Figure 5-8 montre que l'inconfort est principalement lié à une humidité trop faible. Cependant, les mesures restent proches des limites de la zone. Quelques températures inférieures à 17°C sont aussi constatées.

Figure 5-8 : Confort hygrothermique dans le séjour durant l'hiver 2012/2013 (taux d'inconfort : 27%)

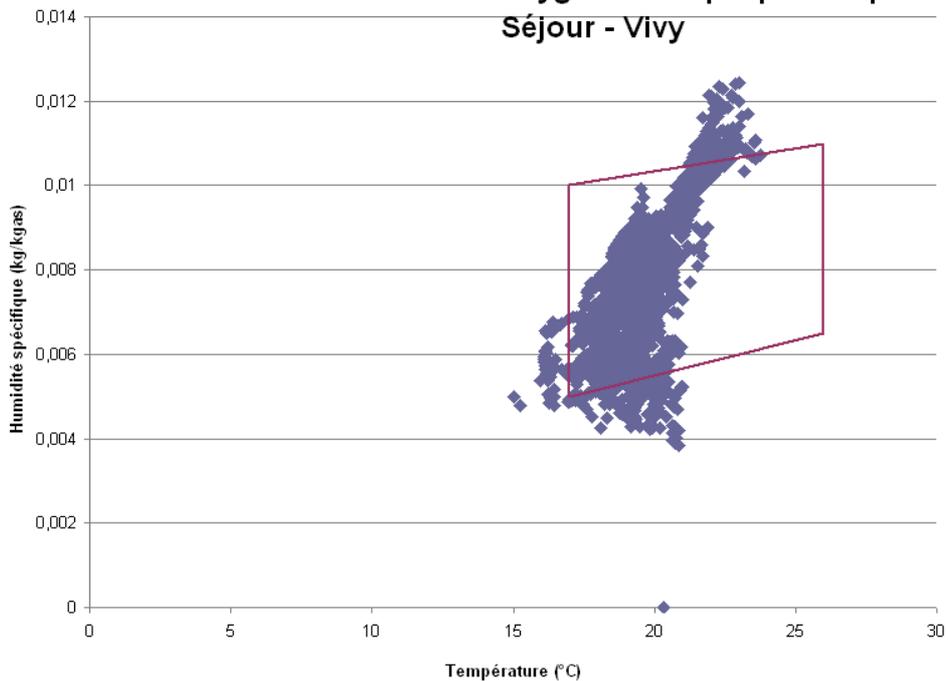
Figure 5-9 : Confort hygrothermique dans le séjour durant le printemps 2013 (taux d'inconfort : 15%)

Une évolution est constatée au printemps. En effet, l'humidité augmente et se situe alors en majorité dans la zone de confort. Au printemps, le séjour apparaît confortable que ce soit en terme d'humidité ou de température.

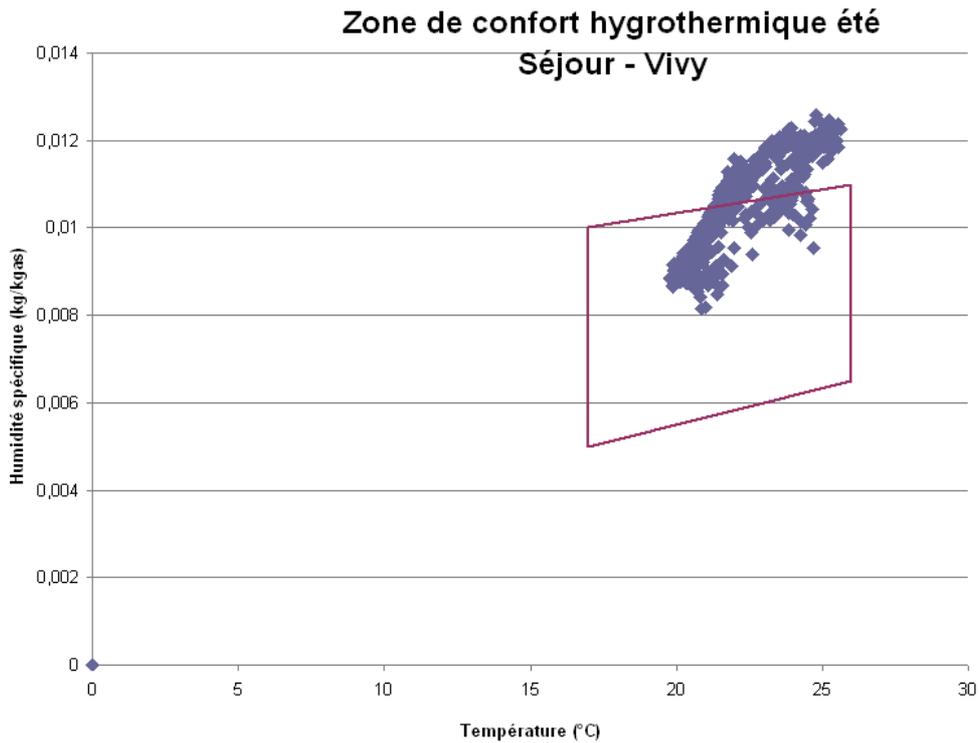
Figure 5-10 : Confort hygrothermique dans le séjour durant l'été 2013 (taux d'inconfort : 48%)

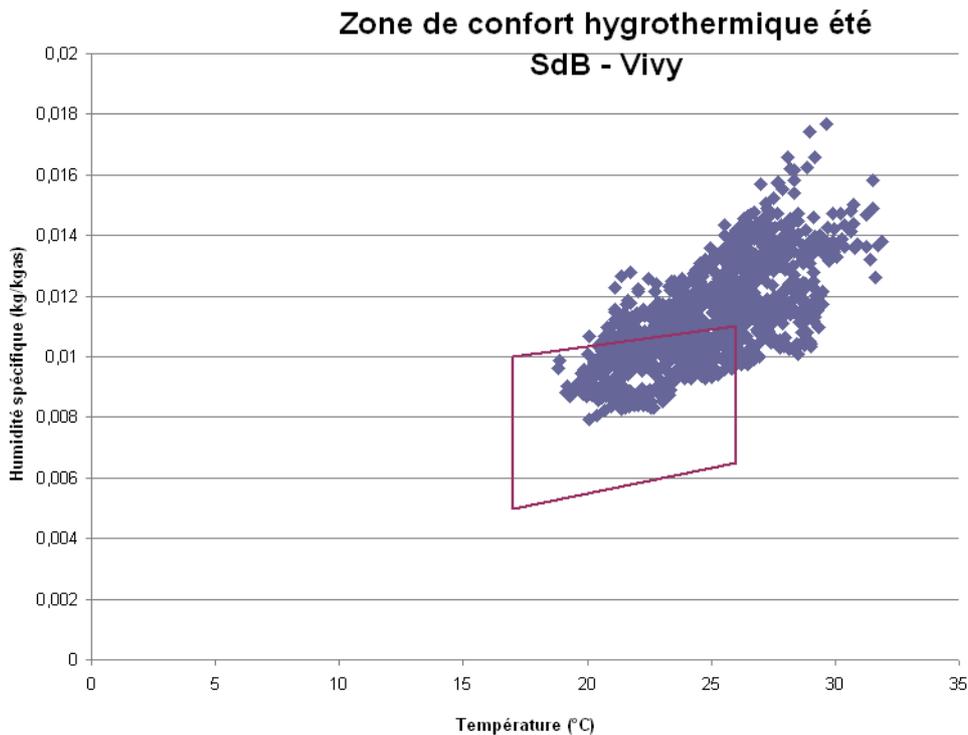
Figure 5-11 : Confort hygrothermique dans la salle de bain durant l'été 2013

La salle de bain est la pièce présentant le taux d'inconfort le plus élevé en été. La Figure 5-11 met en évidence les deux sources d'inconfort de cette pièce : la température dépasse la limite de 26°C pour atteindre les 33/34°C et l'humidité spécifique présente est nettement supérieure à la limite de la zone de confort. Cette pièce, placée sous toiture, a donc un inconfort d'origine thermique et hygrique.

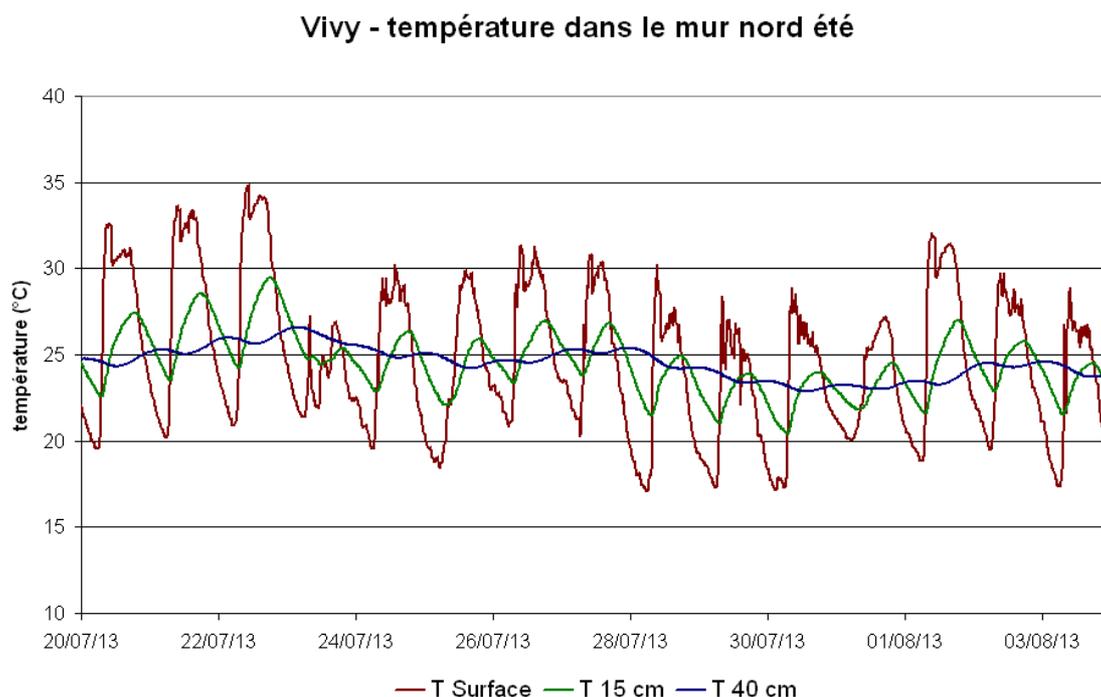
La Figure 5-12 présente les températures dans le mur nord, en surface et à des profondeurs de 15 et 40 cm (depuis l'extérieur) lors de l'été 2013.

**Figure 5-12 : Évolution des températures au sein du mur Nord durant l'été 2013**

On constate un déphasage et un amortissement croissant avec l'épaisseur du mur entre la température extérieure et la température mesurée à 15 cm puis à 40 cm. L'amplitude à 40 cm est de 2°C maximum et le déphasage d'environ 12h.

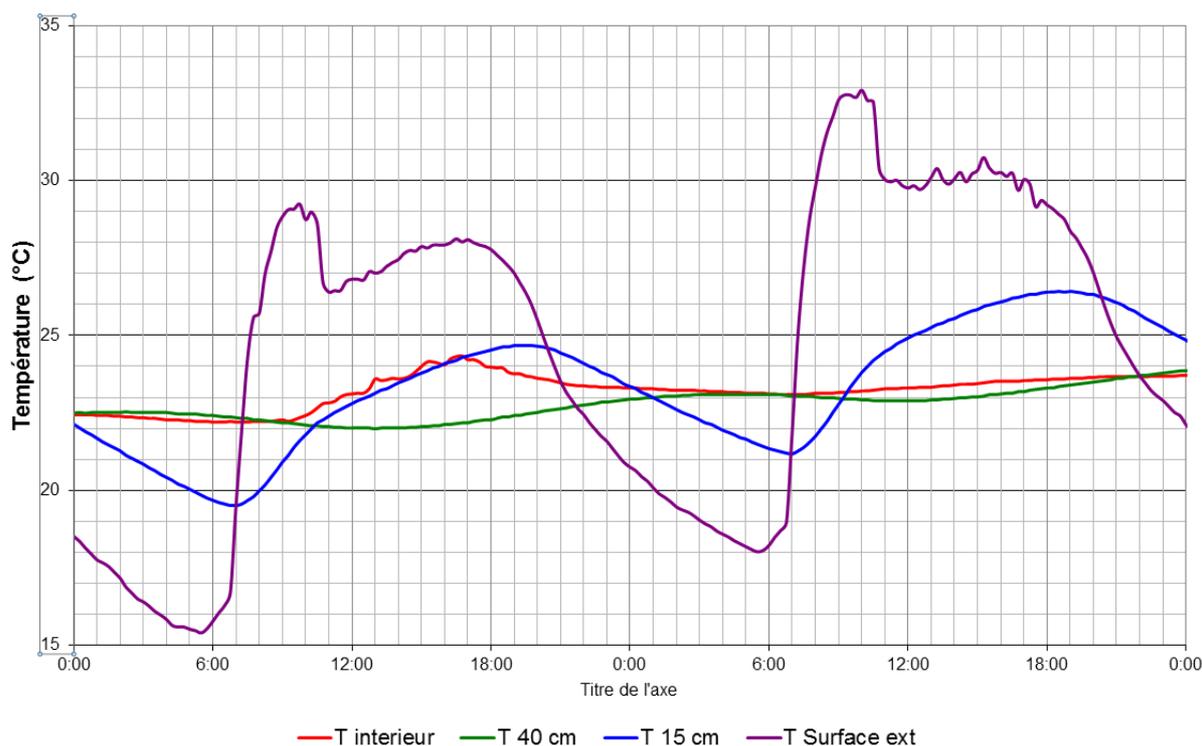
Le tableau 5-4 présente les amortissements entre la température de surface extérieure et les températures à 15 et 40 cm dans le mur ainsi qu'à l'intérieur du bâtiment. Les calculs ont été effectués pour la journée du 14 juillet 2013 sur les maximums de températures relevées ainsi que sur les minimums.

Figure 5-13 : Évolution des températures au sein du mur nord du séjour les 14 et 15 juillet 2013

On observe que le déphasage augmente avec la profondeur du mur. Par contre, il est fortement réduit lorsque l'on considère la température d'air intérieure. . A noter qu'on ne retrouve pas exactement le déphasage de 2h30 du tableau 5.2, puisqu'il avait été calculé avec la température d'air extérieur et non la température de surface.

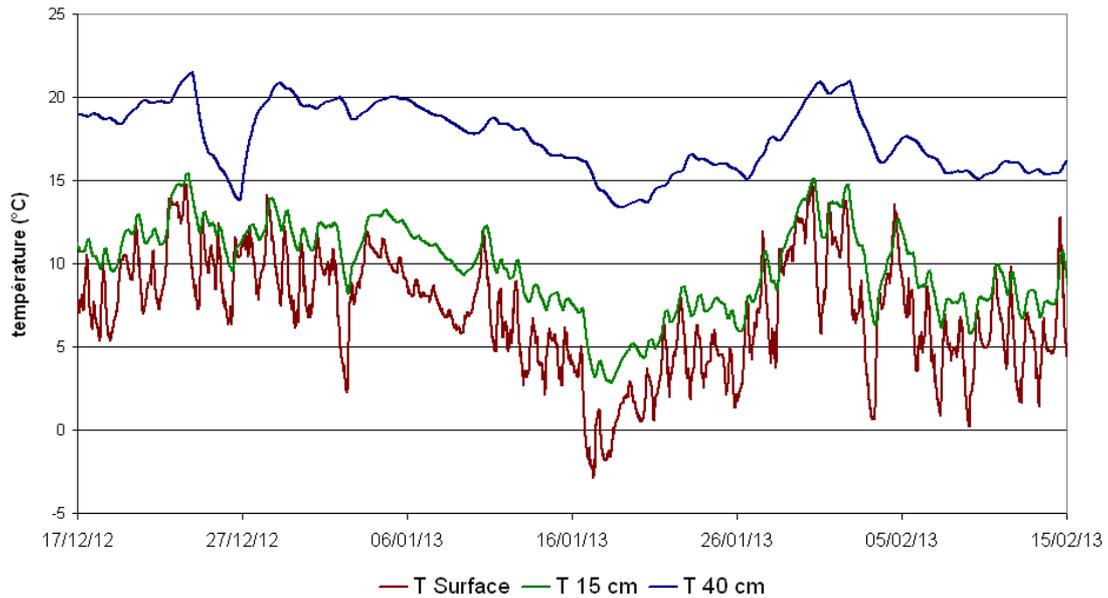
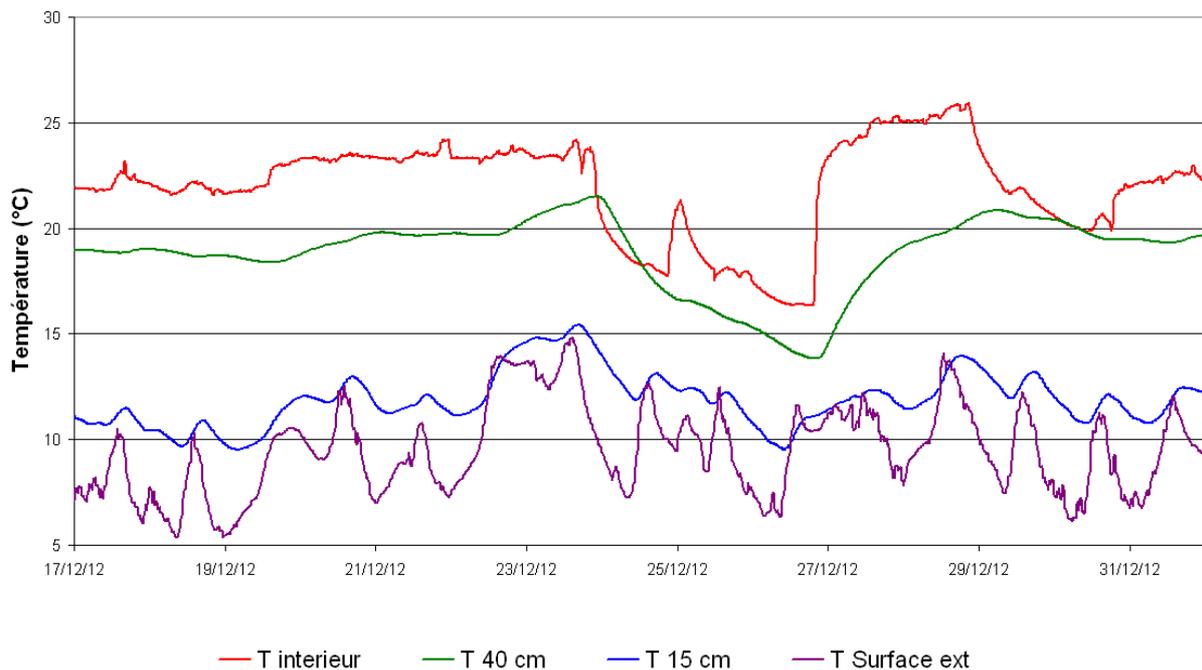
Figure 5-14 : Évolution des températures au sein du mur Nord durant l'hiver 2012/2013

En hiver (Figure 5-14), l'absence d'isolant implique une évolution progressive de la température au sein du mur entre la température extérieure, et la température intérieure au plus profond (40 cm). L'inertie du mur provoque un amortissement des variations de température extérieures dès 15 cm de profondeur. La température du mur à 40 cm est quant à elle plutôt influencée par les variations de température à l'intérieur du bâtiment (visible lors de l'arrêt du chauffage du 24/12 au 27/12) : sa moyenne est supérieure d'environ 10°C à

celle de l'extérieur. Toutefois, on peut noter que son évolution suit aussi les baisses de températures constatées à l'extérieur.

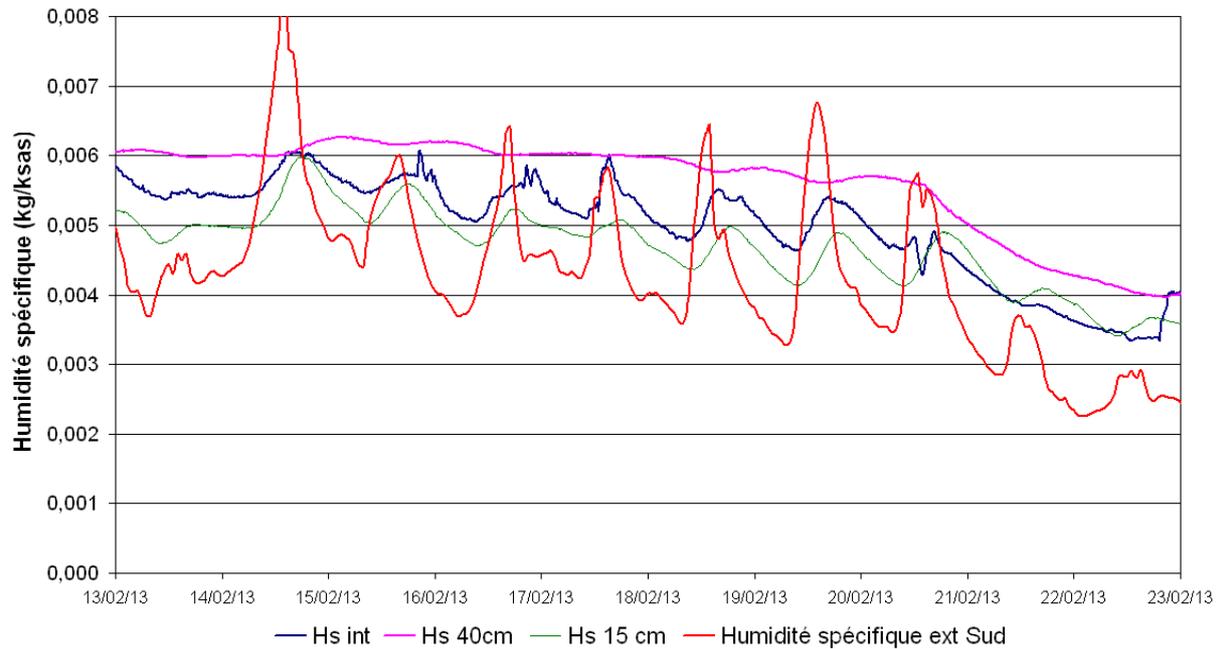
Figure 5-15: humidité spécifique dans le mur nord en hiver à Vivy

De même que pour la température, on constate une augmentation progressive de l'humidité dans le mur entre l'humidité extérieure et l'humidité à 40 cm de profondeur. Cette augmentation s'accompagne d'un amortissement et un déphasage des variations de l'humidité extérieure.

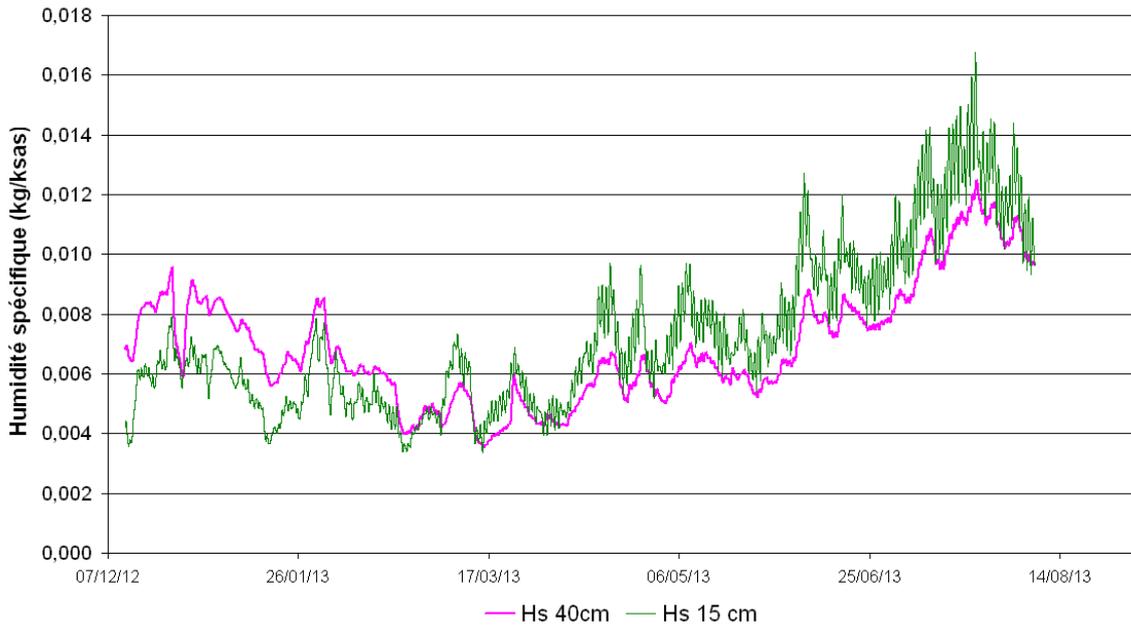
La figure 5-16 présente l'évolution de l'humidité au sein de la paroi au cours de l'année. On constate que jusqu'au printemps, l'humidité spécifique mesurée à proximité de l'air intérieur (40 cm) est supérieure à celle mesurée à proximité de l'extérieur (15 cm). Ce qui traduit un transfert de l'intérieur vers l'extérieur. A partir du mois de mars, les transferts d'humidité au sein de la paroi semble changer de sens.

Figure 5-16 : Évolution des humidités spécifiques au sein du mur de décembre 2012 à août 2013
