# Rapport action tuffeau

*Réhabilitation énergétique des bâtiments en tuffeau – Etat de l’art et retours d’expérience*

## CAHIER n°1

*Maison de maître – Vivy*

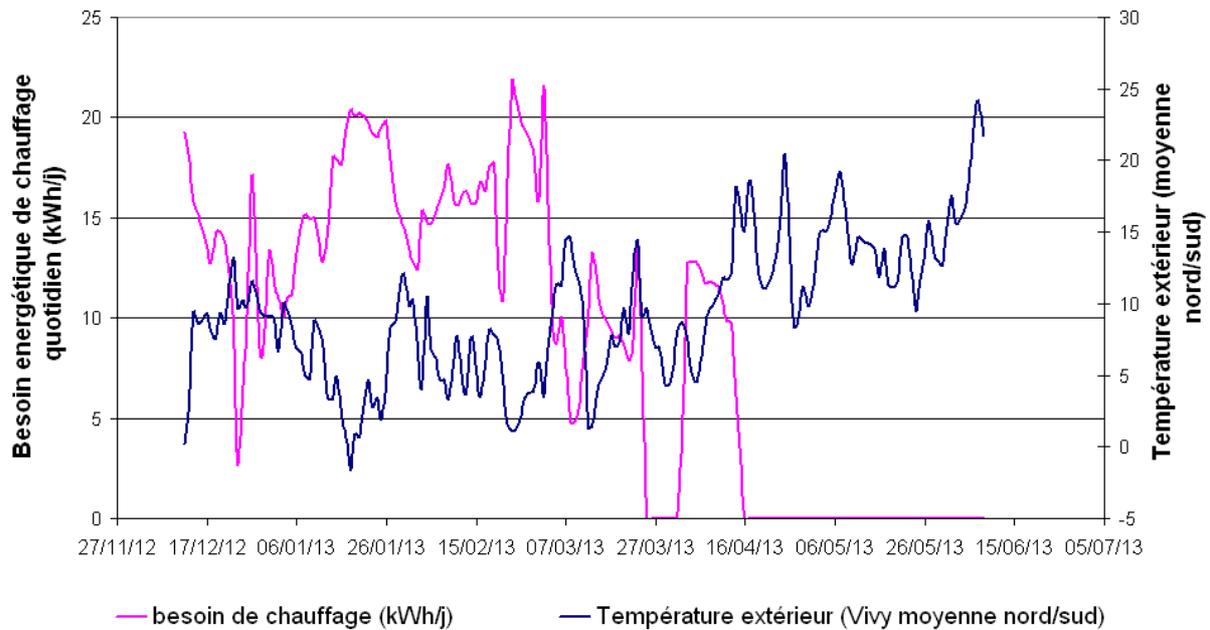
Figure 5-17 : Besoins de chauffage et température extérieure

La Figure 5-17 présente l'énergie mesurée chaque jour ainsi que la température extérieure moyenne de la journée. Lors du début de la mesure, le 12 décembre 2012, le chauffage était

déjà allumé. Celui-ci a été coupé le 16 avril 2013, alors que la température extérieure moyenne sur la journée est remontée au-dessus de 15°C.

A noter que lors de la période entre le 24 mars 2013 et le 2 avril 2013, les mesures n'ont pas été enregistrées.

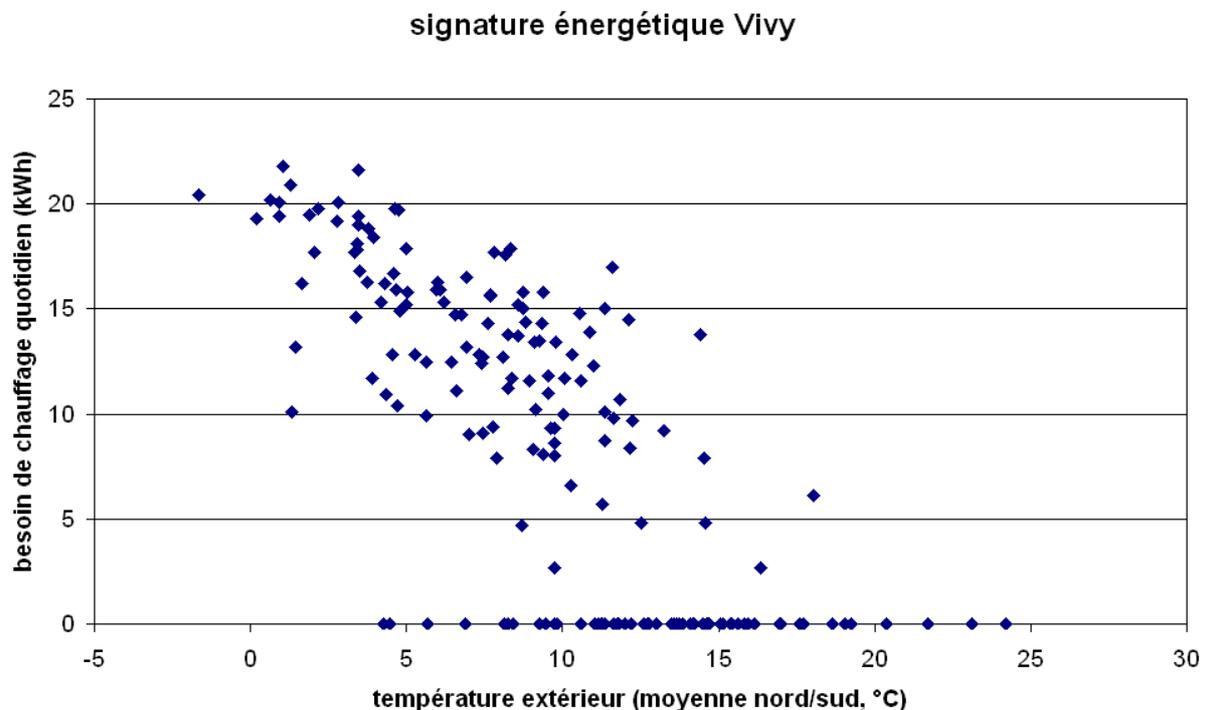
Figure 5-18 : Signature énergétique

La Figure 5-18 présente la signature énergétique de la maison, à savoir l'énergie mesurée pour le chauffage en fonction de la température extérieure. On note une bonne corrélation entre les 2 mesures. Ce graphique confirme que lorsque la température extérieure dépasse environ 15 °C, la chaudière n'a pas besoin de fonctionner.

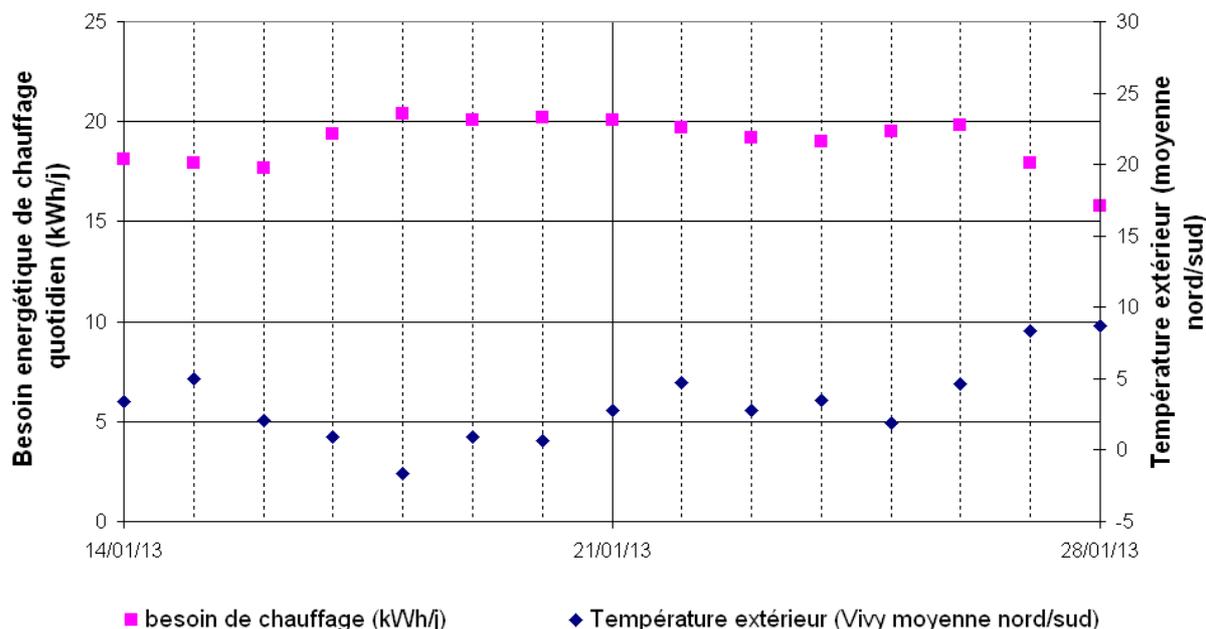
Figure 5-19 : Besoins de chauffage et température extérieure - zoom du 14/01/13 au 28/01/13

La Figure 5-19 présente la consommation de chauffage et la température extérieure sur deux semaines à la période la plus froide de l'année.

La Figure 5-4, (partie 4.2.2) a montré l'utilisation de la cheminée les 20, 21, 22, 26 et 27 janvier 2013. Les incidences de cet apport de chaleur sur la consommation n'est pas visible sur ce graphique, puisque à température extérieure équivalente, les consommations sont équivalentes. En effet, la cheminée utilisée est à foyer ouvert. Ce type de cheminée possède un rendement énergétique très faible.

Ainsi le confort est amélioré à proximité de cette cheminée, sans apport réel de chaleur pour le chauffage.
