Rapport action tuffeau

Réhabilitation énergétique des bâtiments en tuffeau – Etat de l’art et retours d’expérience

CAHIER n°8

Maison rurale - Cheillé

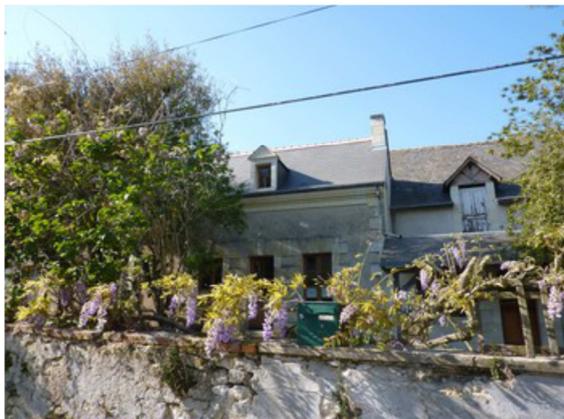
Figure 1-1 : Façade Sud, Cheillé

Cette longue tourangelle a été construite au XVI^{ème} Siècle. Orientée Nord / Sud, elle est constituée de paroi en Moellons de 55 cm d'épaisseur. L'originalité de cette construction réside dans l'isolation de ses combles. Le principe retenu est la mise en oeuvre d'un mortier en rampant et une finition par un enduit à la terre.

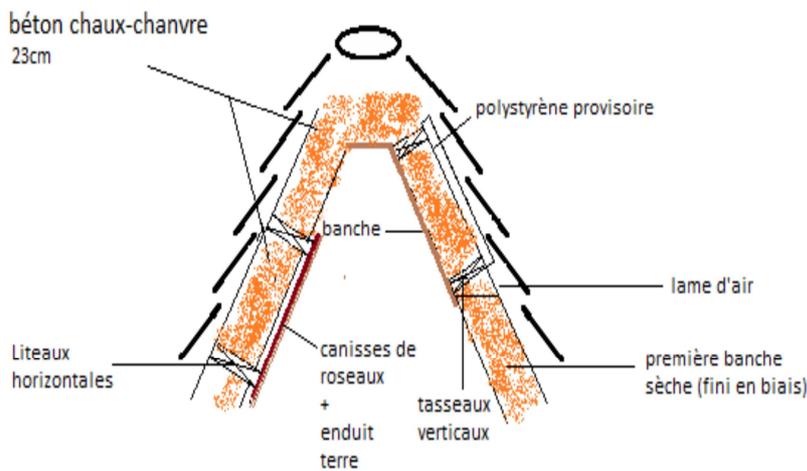
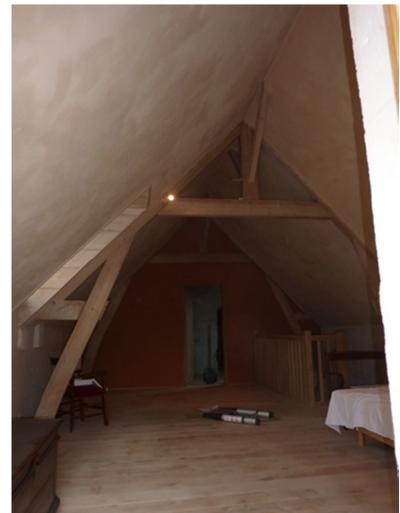
Figure 1-1 : Coupe verticale de l'isolation du toit

Une partie des combles a donc été isolée et transformée en chambre. L'autre partie restant non isolée.

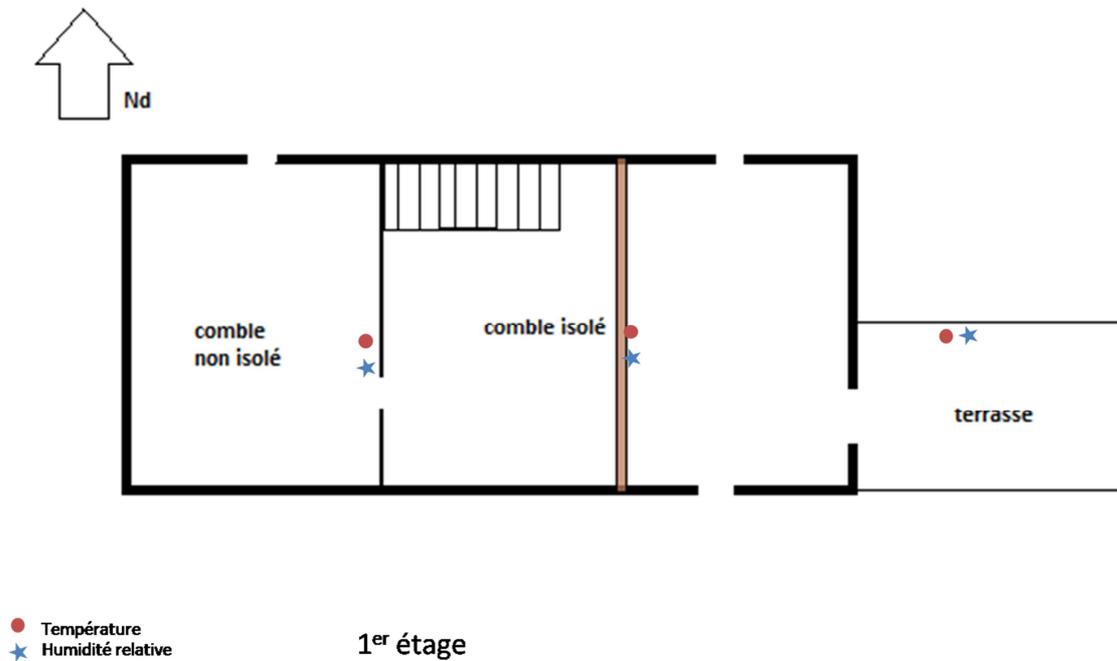
Figure 2-1 : Plan de l'instrumentation du 1er étage

Seuls les combles ont été instrumentés. Des capteurs de température et d'hygrométrie ont été placés dans la chambre isolée et dans la partie non isolée (non habitée). Un capteur de température et d'hygrométrie a été placé sur la terrasse orientée sud.

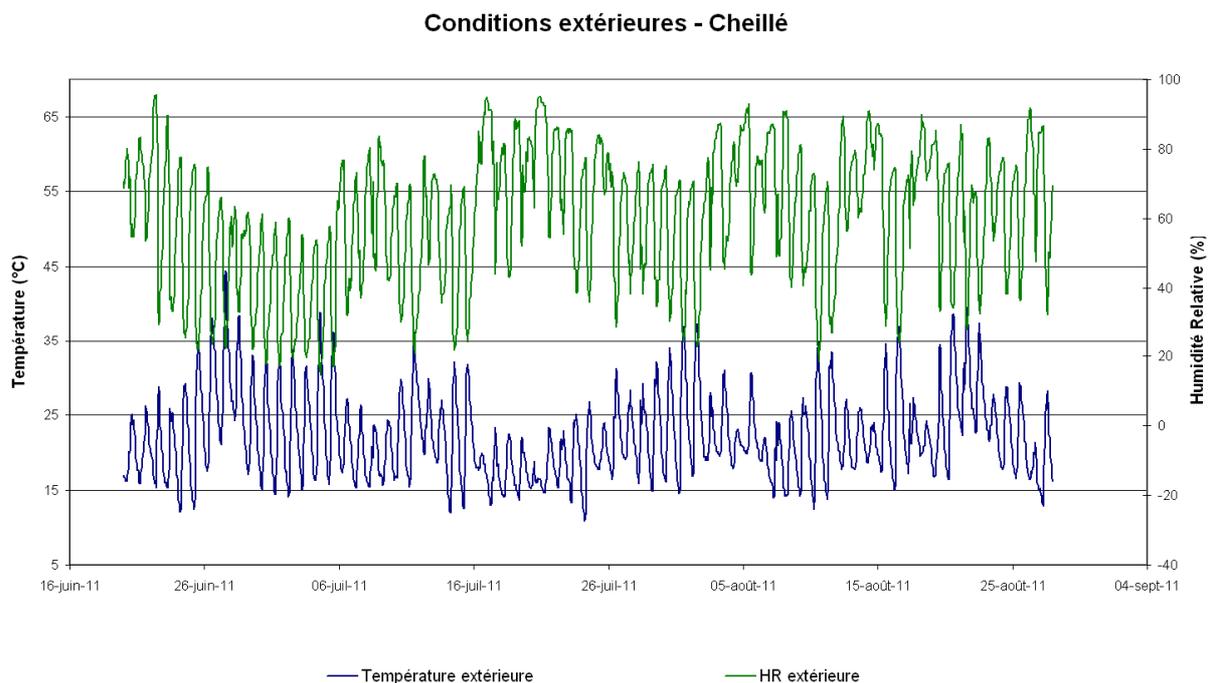
Figure 2-3 : Température et humidité relative extérieures

A noter que les mesures de température et hygrométrie en extérieur n'ont pas été effectuée dans des conditions "station météo". Les mesures de température peuvent donc être surestimées lorsqu'il y a un rayonnement solaire important. C'est à dire pour les jours de fort ensoleillement et de forte chaleur.

Voici une synthèse des données extérieures mesurées entre le 20/06/11 et le 28/08/11. La journée la plus chaude sera utilisée pour le calcul du déphasage. La Figure 2-3 présente l'évolution de la température et de l'humidité relative à l'extérieur au Sud.

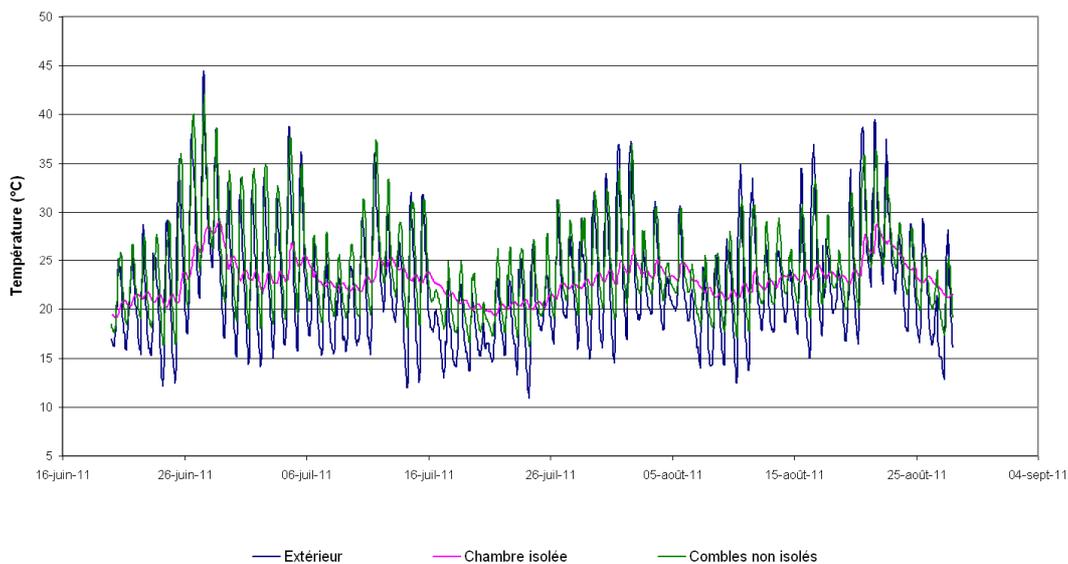
Figure 2-4 : Températures intérieures et extérieures

La Figure 2-4 met en évidence que l'évolution de la température dans les combles non isolés (courbe verte) a un comportement similaire à celui de l'extérieur (courbe bleue).

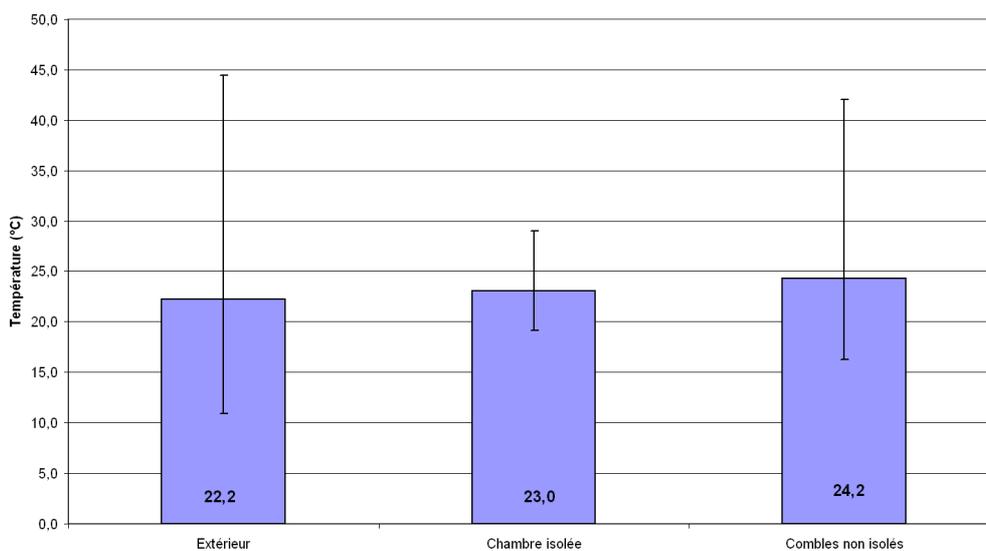
Figure 2-5 : Températures moyennes et amplitude de variation sur la période de mesure

La Figure 2-5 marque une différence de comportement entre la chambre isolée et les combles non isolés. L'amplitude de variation est faible dans la chambre isolée alors qu'elle est proche de celle de l'extérieur dans les combles non isolés.

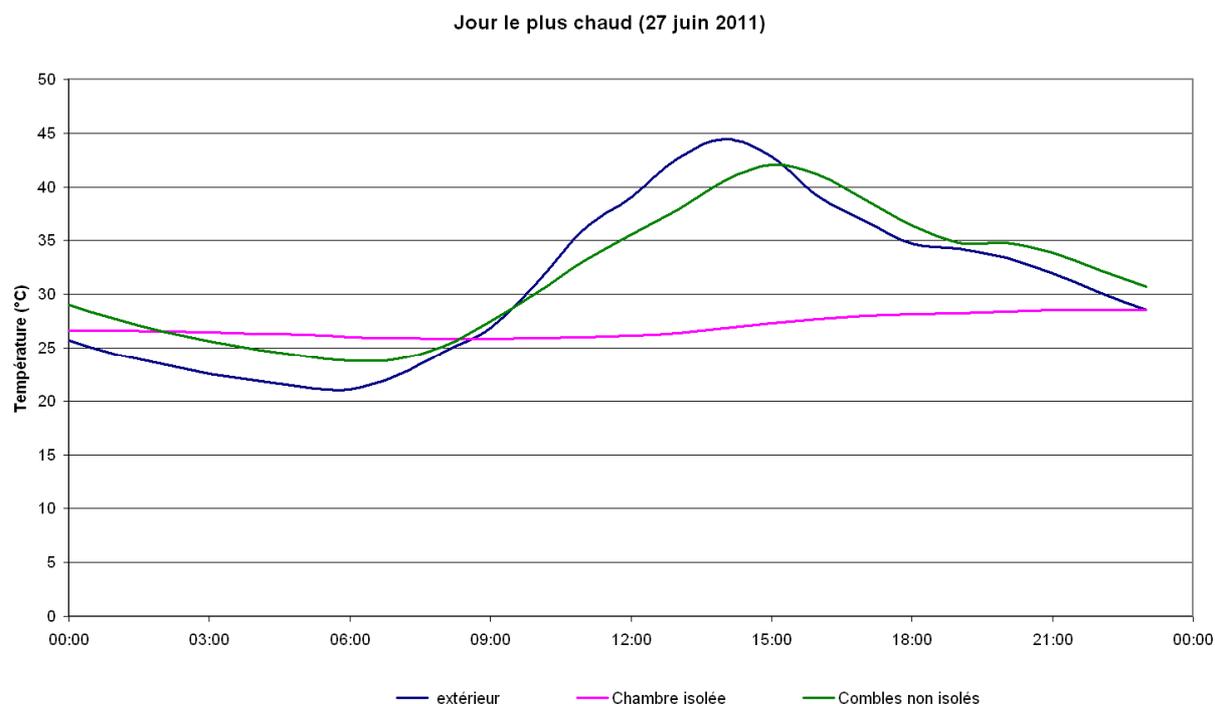
Figure 2-6 : Températures sur la journée la plus chaude (27/06/11)

Le déphasage et l'amortissement sont calculés sur la journée la plus chaude. Une nette différence est constatée entre les deux pièces : le déphasage et l'amortissement sont plus importants dans la partie isolée de l'habitation.

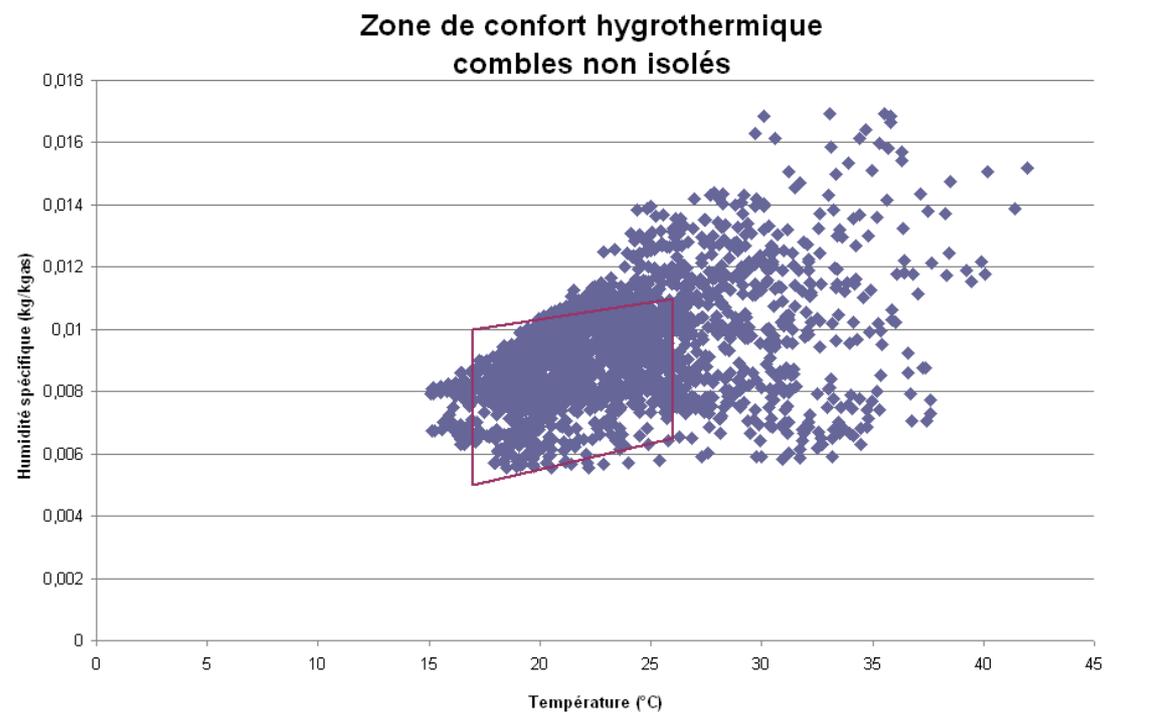
Figure 2-7 : Diagramme de confort dans les combles non isolés (Taux d'inconfort : 38%)

Le confort hygrothermique est représenté dans chaque pièce instrumentée sur les graphiques suivants (Figure 2-7 et Figure 2-8). Ils présentent l'humidité spécifique (quantité d'eau dans un kg d'air sec) en fonction de la température. Les limites de confort sont tracées en rouge.

On constate un étalement beaucoup plus important des mesures dans la partie non isolée. La partie isolée ne dépasse quasiment pas les 30 °C sur la période considérée alors que la partie non isolée atteint 45 °C.

L'isolation des combles à donc bien permis d'améliorer le confort d'été en réduisant les variations de températures. Cependant, l'humidité spécifique reste élevée et est une cause d'inconfort.

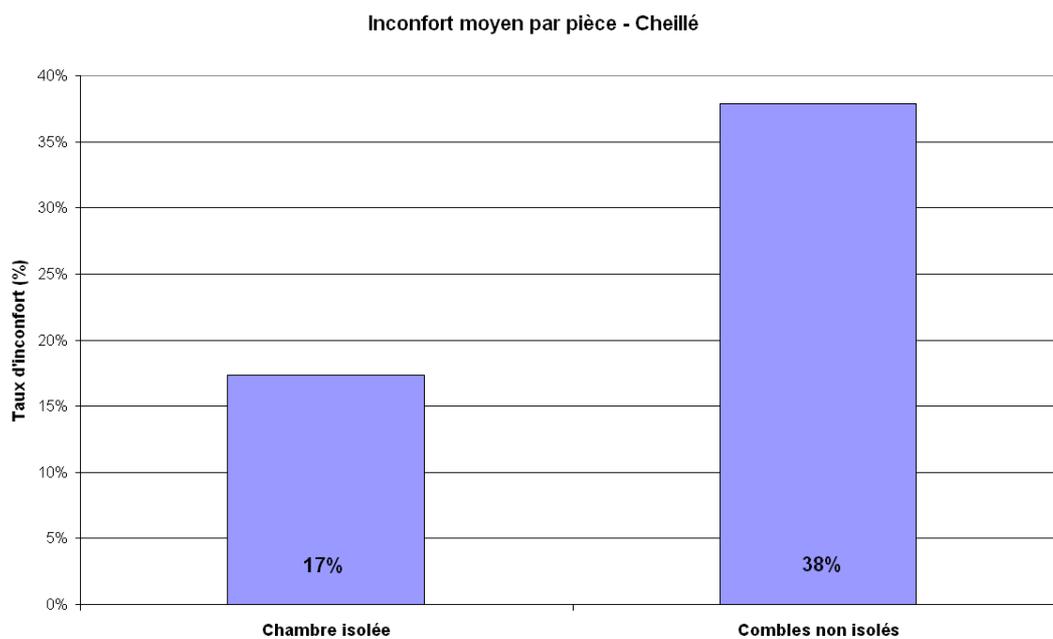
Figure 2-9 : Taux d'inconfort constaté sur la période de mesures suivant les pièces

- 17% pour la chambre isolée
- 38 % pour les combles non isolés.

Il faut noter que la pièce non isolée n'est pas habitée.

L'isolation de la chambre et par la même occasion, l'amélioration de son étanchéité à l'air a permis d'améliorer le confort hygrothermique intérieur (38% d'inconfort dans la pièce non isolée contre 17% dans la pièce isolée). Cette amélioration est liée à une réduction de l'amplitude de variation de la température intérieure. Toutefois, l'humidité spécifique apparaît élevée dans la pièce habitée et est une source d'inconfort.
