Ville de Bouchemaine
Site de la Piverdière
Anciens Etablissements Camus

Étude de la qualité des sols

Site de la Piverdière
Pruniers
Bouchemaine (49)

Septembre-Décembre 2005

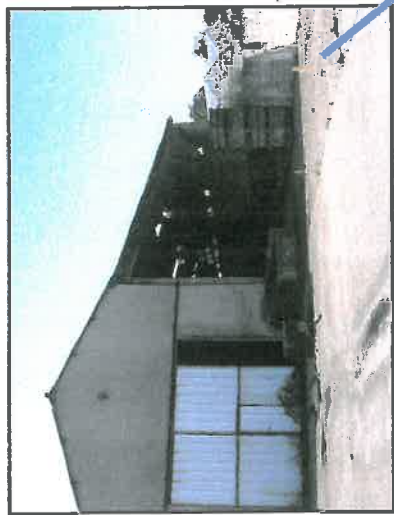
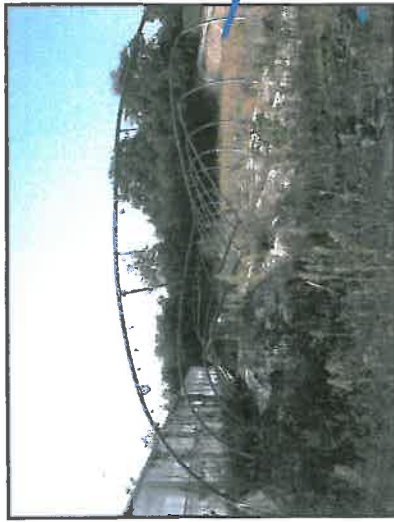
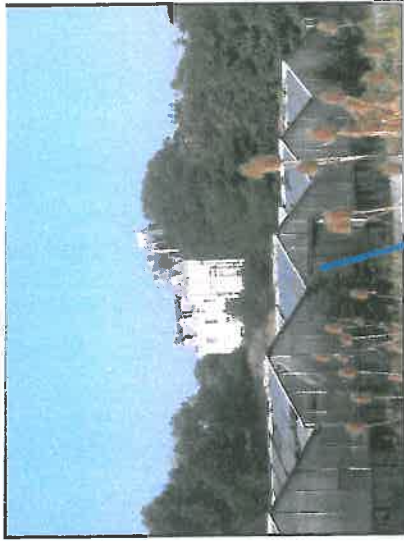
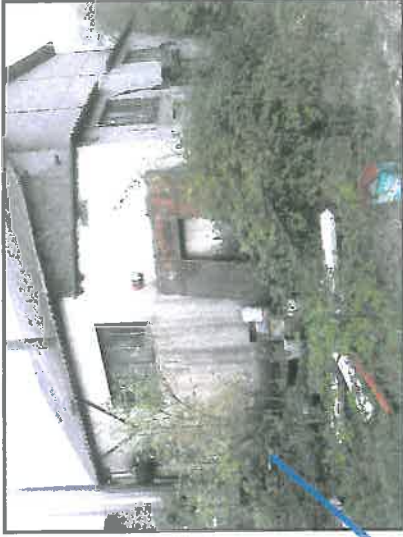
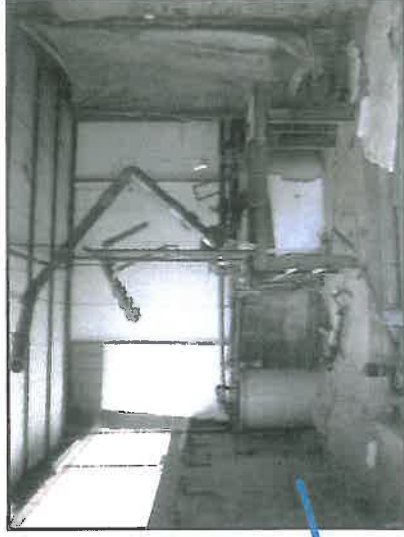
*Figure n°4
Schémas explicatif - Photos du site*

- ❖ Station de traitement phytosanitaires avec une cuve aérienne d'acide nitrique de 2000 L du stockage en sacs de produits en granulés (nitrate de potassium, mono ammonium de phosphate, sulfate de magnésium), une installation de mélangeage ;

- ❖ Des bassins se trouvent à l'arrière du bâtiment de traitement phytosanitaire, ils étaient utilisés pour le stockage d'eau ;
- ❖ Chaufferie gaz - entourée de végétation et sur une forte pente, elle n'est pas accessible ;

- ❖ Plateau de serres en tunnel plastique avec des blocs bétonnés d'un mètre cube environ, enterrés, toutes les trois rangées de tunnels, avec arrivée des canalisations d'air chaud, d'eau et de produits phytosanitaires ;

- ❖ Aire bétonnée de stockage des chariots, poteries, plantes ;
- ❖ Bâtiments abritant du matériel d'entretien, des vestiaires du personnel, une salle de tests pour le coloris des hortensias (rose ou bleu), commandes du système d'irrigation. On a remarqué la présence d'une batterie à même le sol, un bidon de Parathion Méthyle, des bidons de graisse et d'huiles ;

- ❖ En hauteur, en se dirigeant vers la Maine, une partie du site était utilisée comme décharge. Des tas de pots, terres et déchets végétaux se trouvent sur cette butte, puis en haut près des pins, du matériel est entreposé (cuves, fûts, moteurs, etc - voir photo n°2).

- ❖ Chaufferie fioul avec cuve de stockage aérienne d'un volume d'au moins 60 m³. les canalisations entre la cuve de fioul et les chaudières sont rompues (peut-être dans le but de récupérer le métal), des souillures sont visibles à plusieurs endroits au sol.

☞ Cf. figure 4

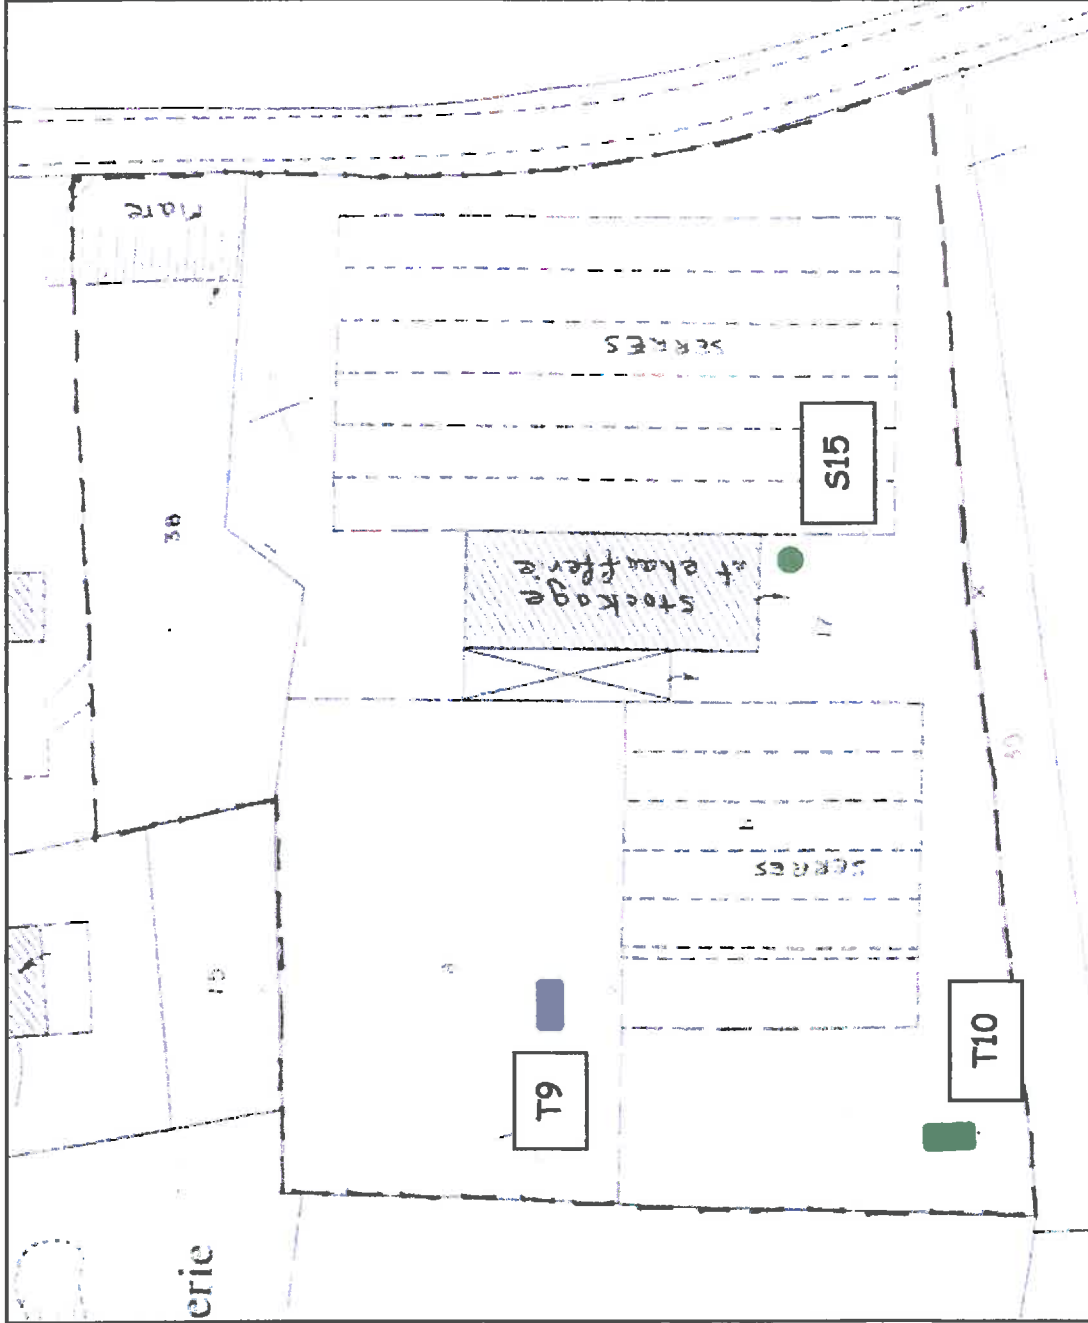
Figure n°6a
 Localisation des Sondages - Montigny

N° sondage <i>Cf. figure 6</i>	Localisation	Outil	Formations géologiques reconnues	Venue d'eau en foration
1	Plateau Sud-Est, centre de la zone de culture	Tractopelle	Schistes - butée sur le rocher à 0.80m/sol	non
2	Plateau Sud-Est, centre de la zone de culture, ancienne décharge	Tractopelle	Schistes après 0.50 m de déchets en surface (godets, pots)	non
3	Plateau Sud-Est, ancienne décharge	Tractopelle	Schistes - butée sur le rocher à 1.20m/sol	non
4	Plateau Nord-Est, ancienne décharge	Tractopelle	Terre végétale en surface, Déchets (débris de poteries et plastiques) mis à jour jusqu'à 2m/sol.	non
5	Plateau Nord-Est, ancienne décharge	Tractopelle	Déchets (débris de poteries et plastiques) mis à jour entre 1 et 3m/sol.	non
6	Plateau Nord-Est, cour de la chaufferie	Tractopelle	Passage argilo-limoneux entre 1.5 et 2.5m/sol, puis schistes jusqu'à 3.5m/sol.	non

<i>N° sondage Cf. figure 6</i>	<i>Localisation</i>	<i>Outil</i>	<i>Formations géologiques reconnues</i>	<i>Venue d'eau en foration</i>
7	Plateau Nord-Est, centre de la zone de culture	Tractopelle	Ensemble sablo-argileux ocre et gris de 0.8 à 2 m/sol.	non
8	Plateau Nord-Est, zone de culture surélevée	Tractopelle	Ensemble sablo-argileux-ocre de 0.5 à 4 m/sol.	non
9	Montigny - zone de culture	Tractopelle	Schistes - butée sur le rocher à 1.20m/sol	non
10	Montigny - zone de culture, point bas de ruissellement	Tractopelle	Schistes - butée sur le rocher à 1.50m/sol	non
11	Atelier - Plateau Sud-Est	Tarière Ø 63 mm	0 - 0.80m/sol : remblais argileux avec graviers 0.80 - 1.80m/sol (butée) - schistes.	non
12	Station Phytosanitaire	Tête diamant et Tarière Ø 63 mm	0.13 m dalle béton puis remblais sableux de 0.60 à 2m/sol : sable limoneux.	non
13	Atelier mécanique, plateau Nord-Est	Tête diamant et Tarière Ø 63 mm	0.08 m dalle béton puis remblais sableux 0.30 - 1.80m/sol (butée) : limons argileux ocre	non

14	Chaufferie fioul, plateau Nord-Est	Tête diamant et Tarière Ø 63 mm	1 ^{er} essai : 0.15 m dalle béton puis butée sur pièce métallique 2 ^{ème} essai : 0 - 0.70m/sol béton puis remblais sableux et graviers ; de 0.70 à 1.30 sable noir chargé d'hydrocarbures ; 1.30 à 2m/sol : schiste gris.	non
15	Montigny - cuves de fioul	Tarière Ø 63 mm	Bitume en surface puis schiste clair jusqu'à 1.20m/sol (butée).	non

Le tableau ci-après présente une synthèse des prélèvements et analyses réalisées dans le cadre de la démarche sols - E.S.R. Les sondages sont localisés sur la figure 6.

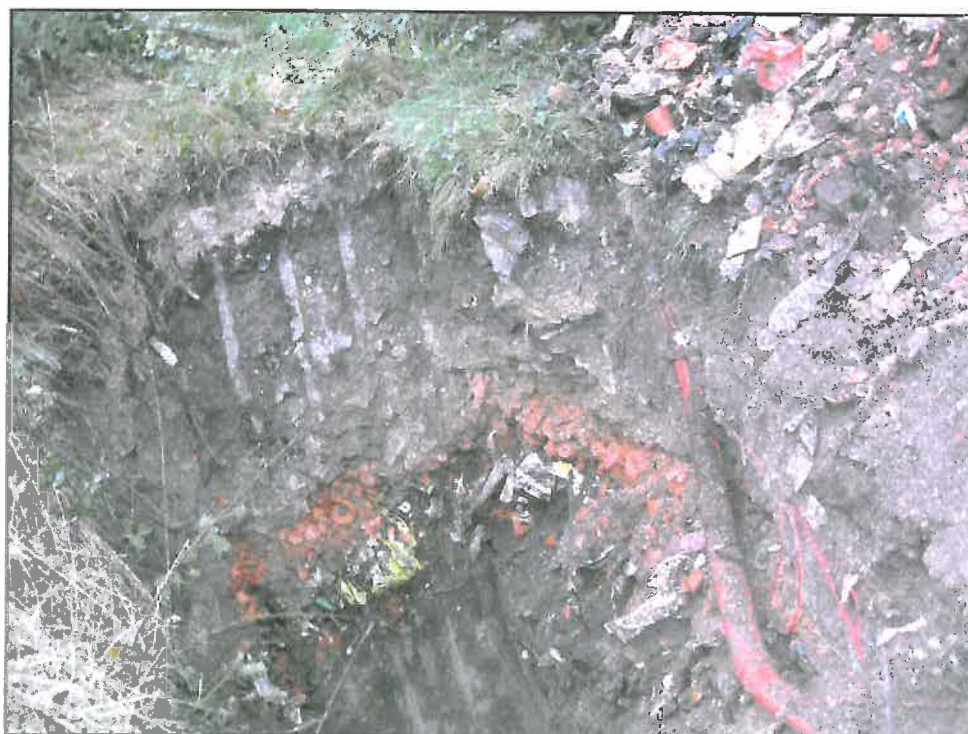
Photo n°4 : Tranchée 5

<i>N° sondage Cf. figure 6</i>	<i>Localisation</i>	<i>Outil</i>	<i>Observations organoleptiques</i>	<i>Identification échantillon, profondeur de prélèvement et paramètres analysés</i>
1	Plateau Sud-Est, centre de la zone de culture	Tractopelle	Pas d'odeurs ni couleurs significatives	T1 : 0,50 m/sol - pesticides
2	Plateau Sud-Est, centre de la zone de culture, ancienne décharge	Tractopelle	Odeur organique	T2 : 1,50 m/sol - HCT, Métaux, pesticides
3	Plateau Sud-Est, centre de la zone de culture, ancienne décharge	Tractopelle	Pas d'odeurs ni couleurs significatives	Pas d'échantillon
4	Plateau Nord-Est, ancienne décharge	Tractopelle	Déchets visualisés (débris de poterie)	T4 : 2,50 m/sol - HCT, Métaux
5	Plateau Nord-Est, ancienne décharge	Tractopelle	Déchets visualisés (débris de poterie, sacs plastiques d'engrais solides)	T5 : 2,50m/sol - HCT, Métaux
