# Mesures conservatoires

Pont de Noirmoutier

Demande d'examen au cas par cas  
préalable à la réalisation d'une étude  
d'impact – CERFA 141734\*02

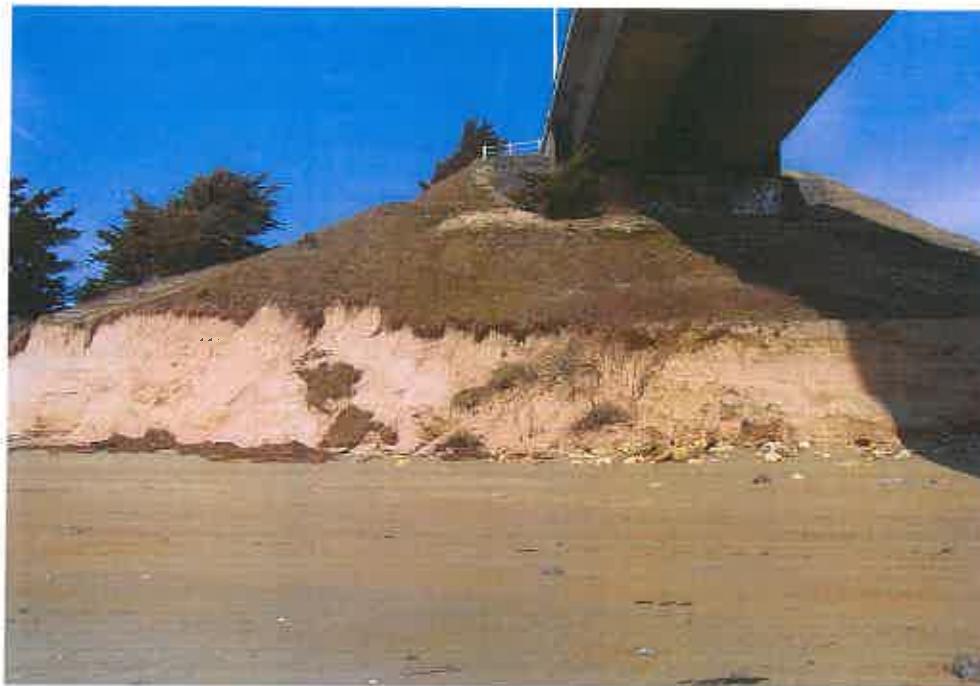
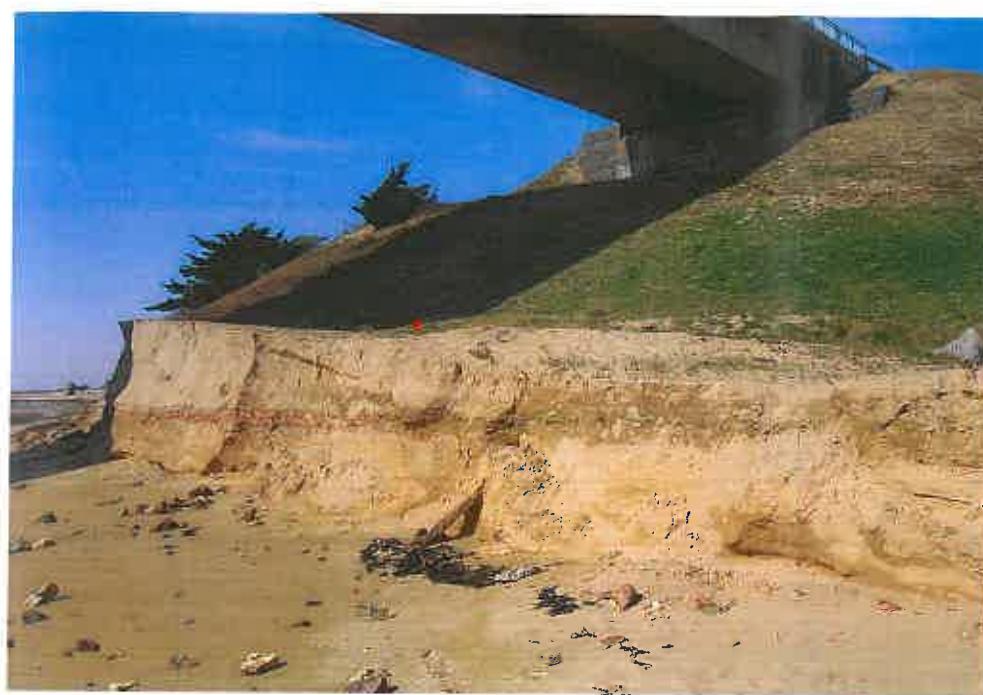
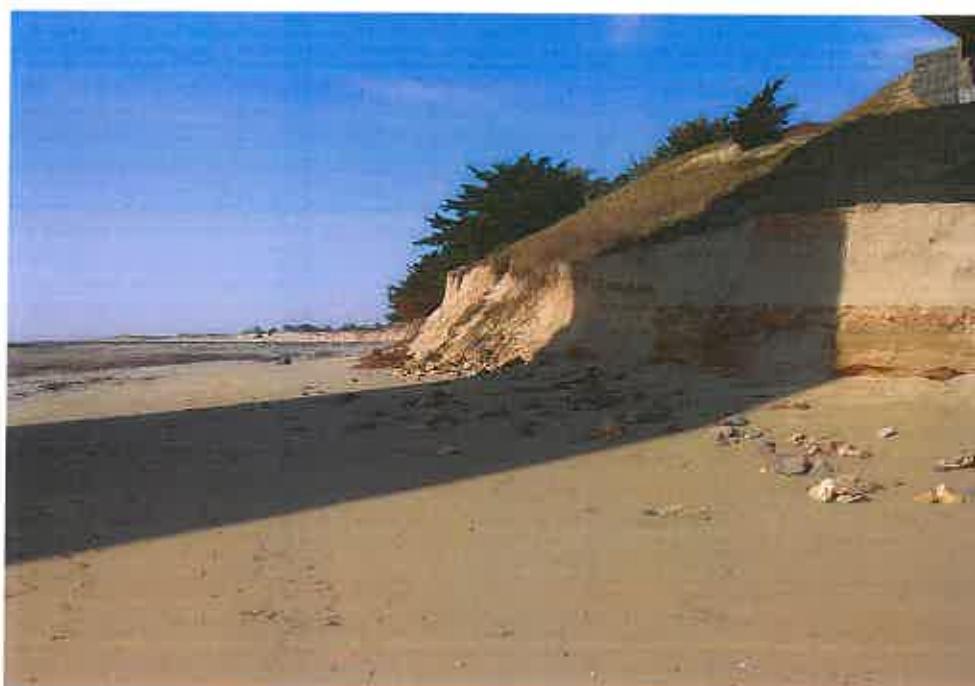
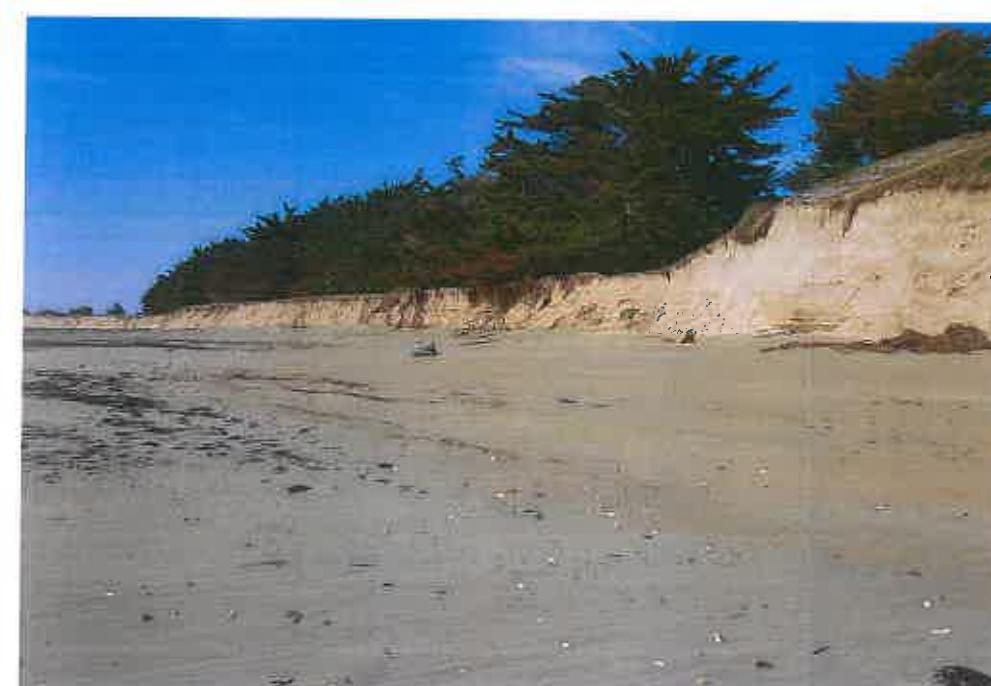
# AVANT TRAVAUX

(de la 1<sup>ère</sup> mesure conservatoire)

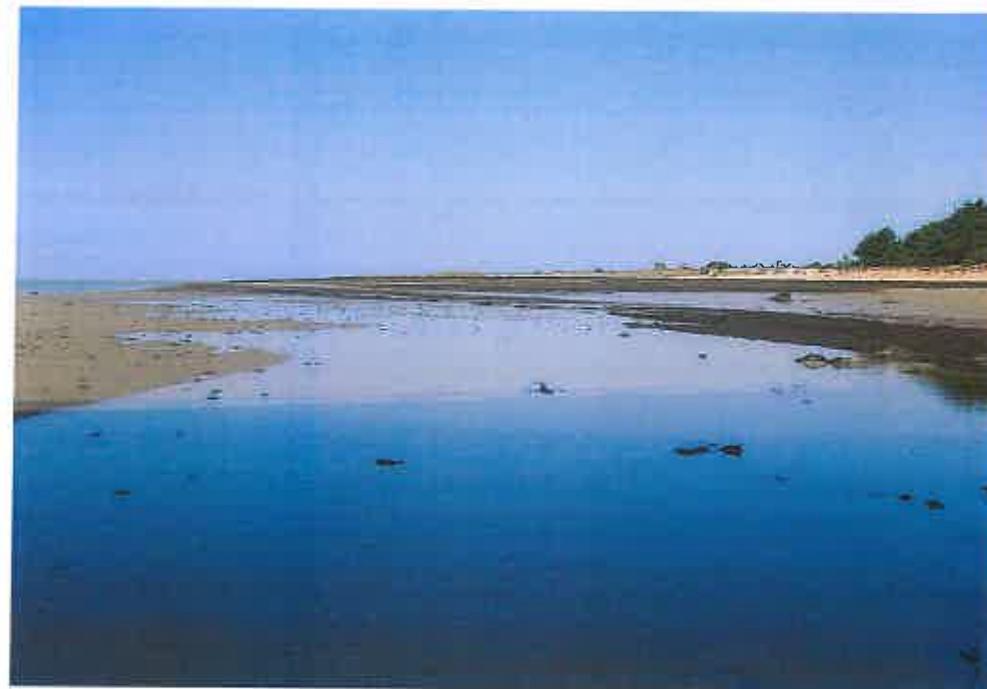
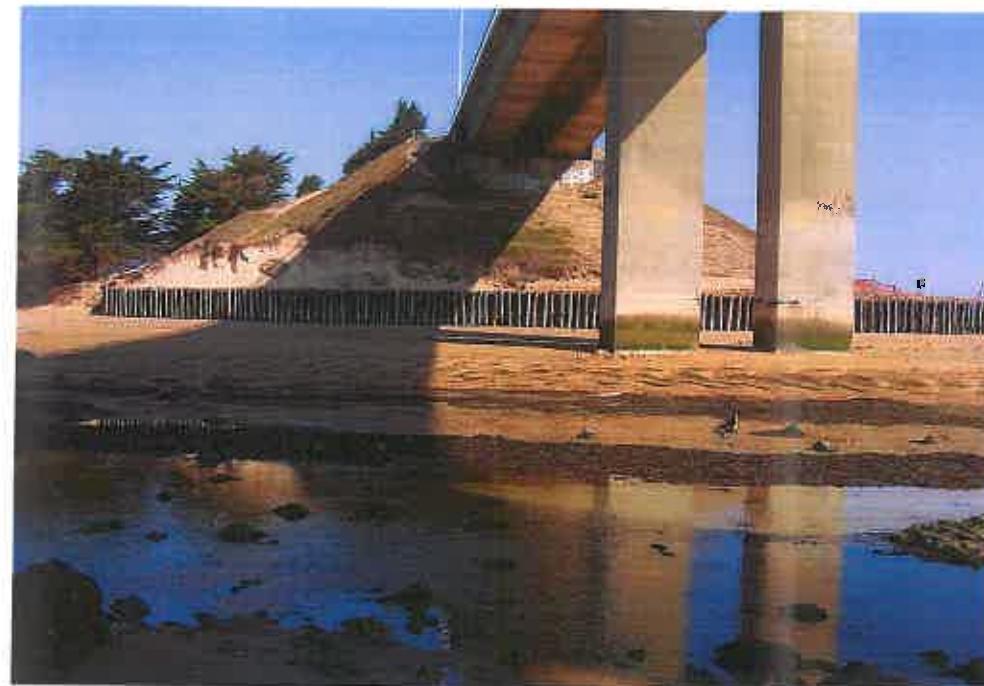
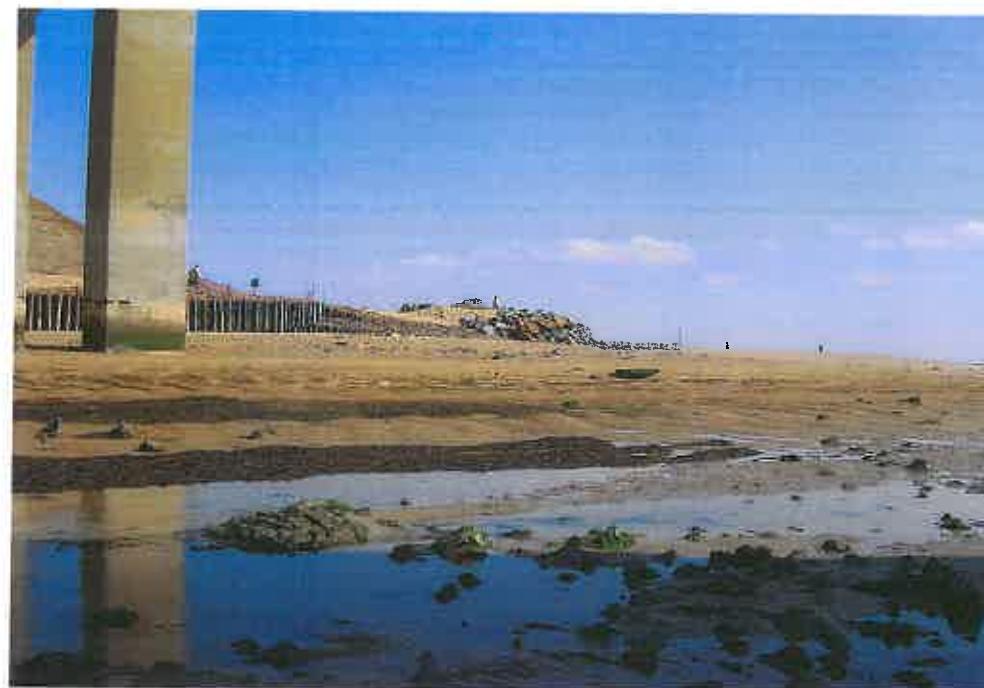
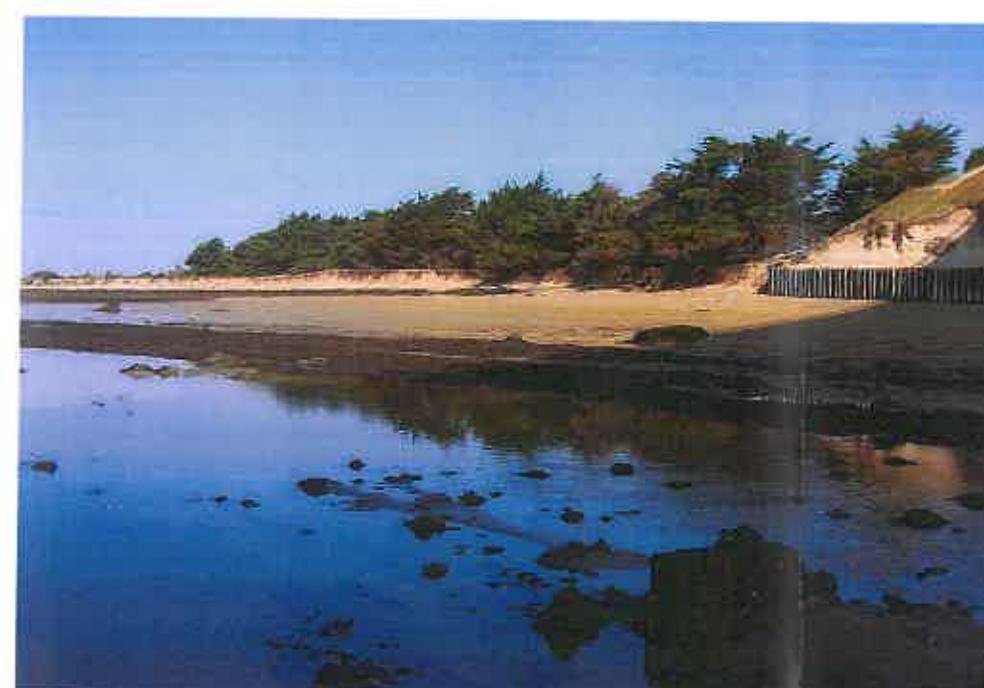
APRES TRAVAUX  
(de la 1<sup>re</sup> mesure conservatoire)

Pieux en châtaignier de 6ml de hauteur.

⚠ la hauteur limite avant le basculement des pieux vers la mer est situé à -3,00m sur l'histogramme en annexe = fin de la périnnéte de la mesure conservatoire.

A ce jour, il reste 44cm au point le plus critique. (15/243)

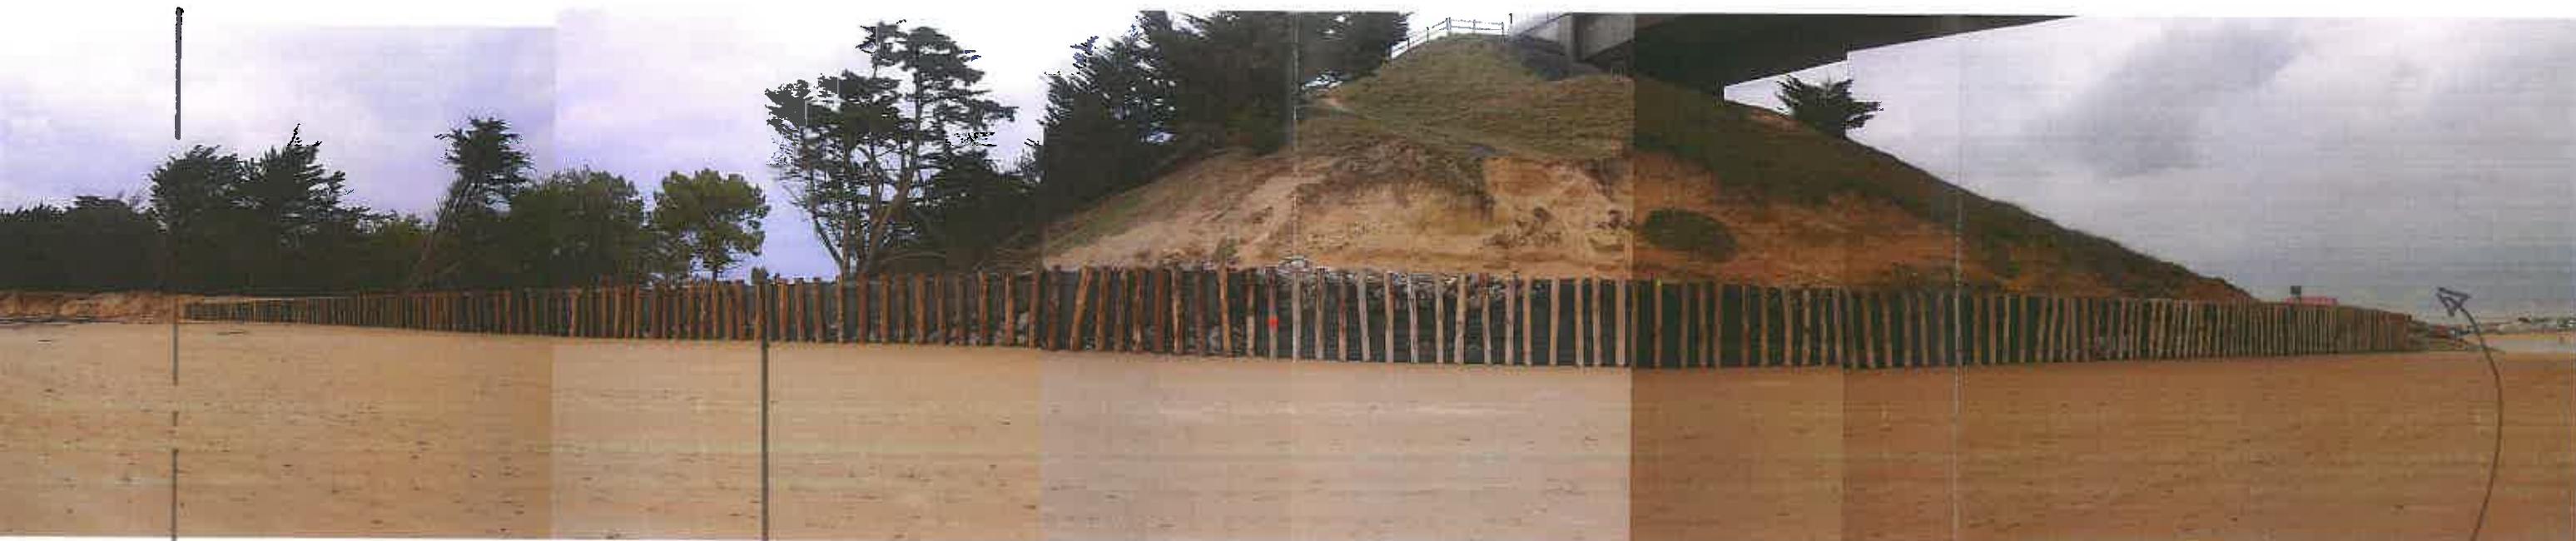
- Vue n°1 -

Protection du talus devant la culée Nord pour éviter tout risque de déversement de la culée qui entraînerait des désordres structurels très importants.

Mesures conservatoires  
à court terme (<1an)

Mesure conservatoire  
n°2 réalisée en  
février 2013

Mesure conservatoire n°1 réalisée en mai 2012

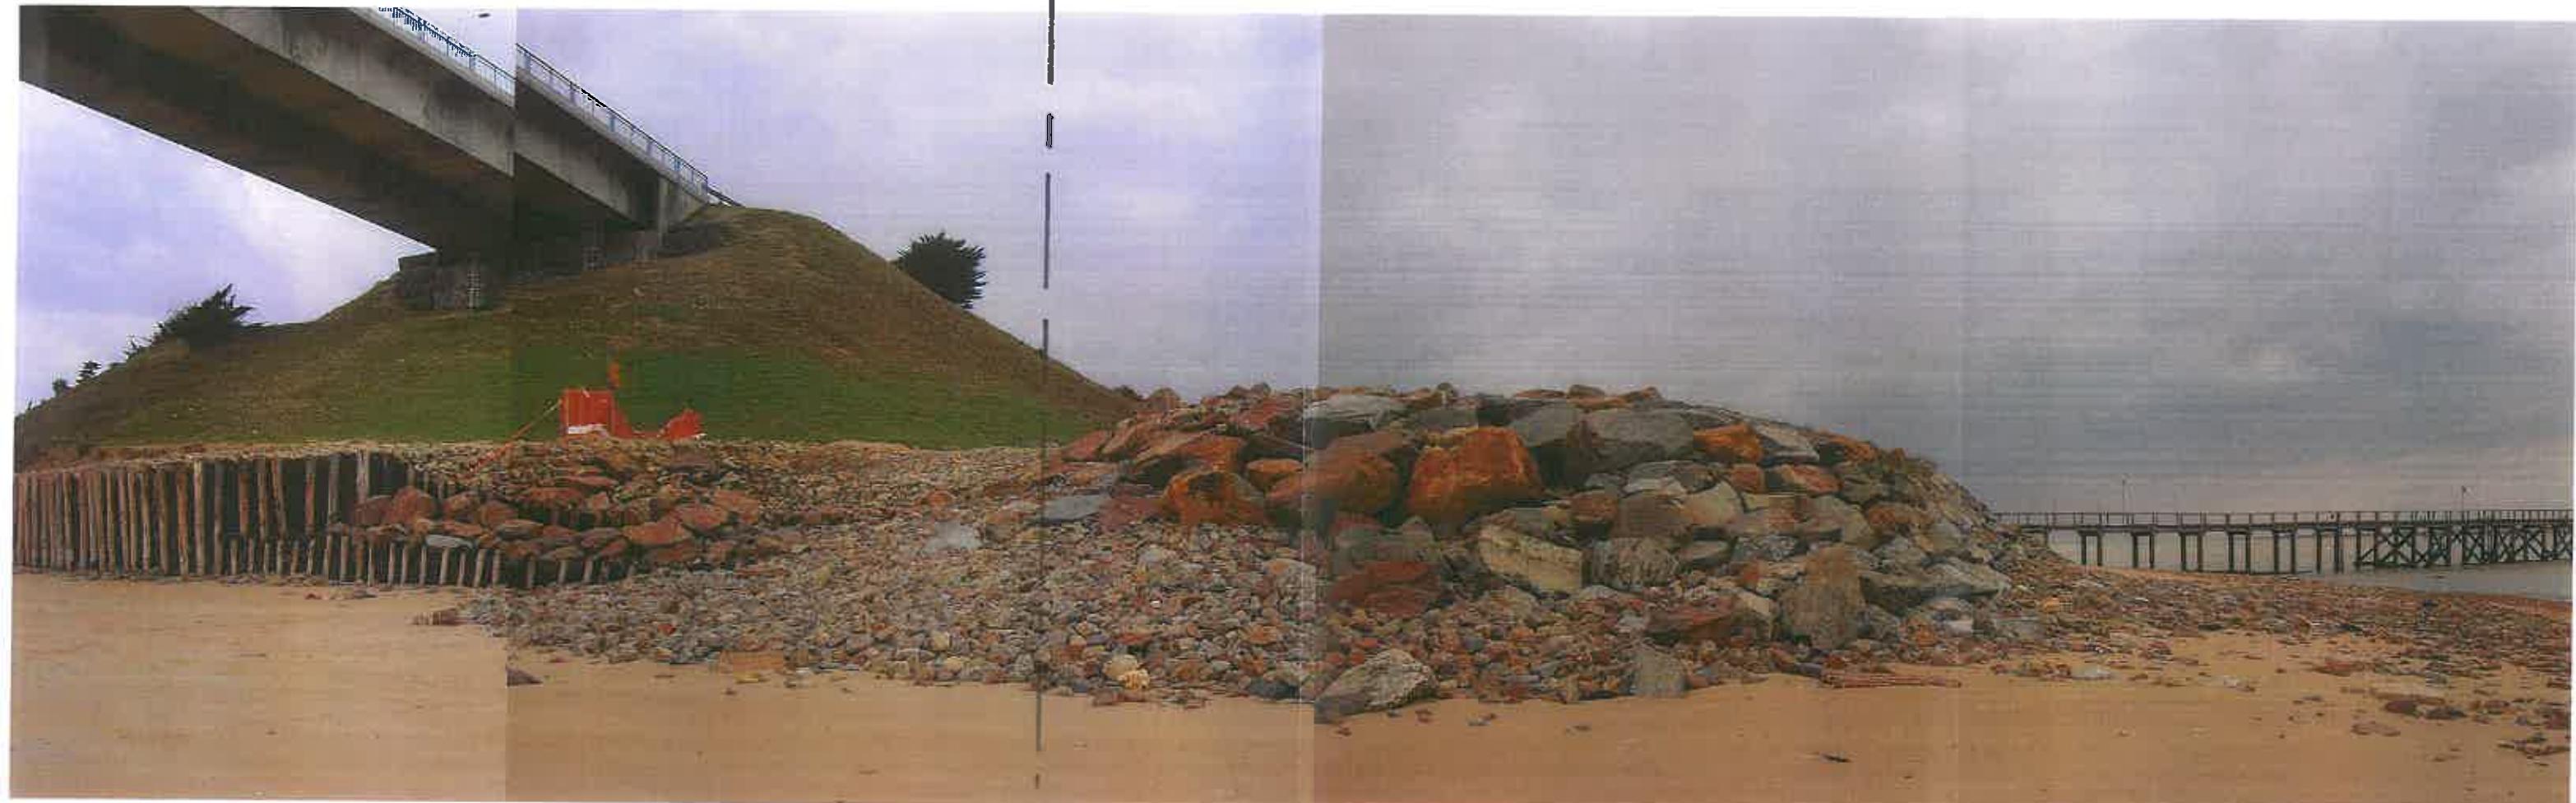
- Vue n°2 -

Mesures conservatoires  
à court terme (<1an)

Mesure conservatoire n°2 réalisée en mai 2012
