LA GUERINIERE (85) - Réalisation de travaux de renforcement des perrés maçonnés

Etudes techniques de conception - Phase Avant-projet

Rapport

Emetteur	Phase / cat	Num	Type	Indice	Statut
15-0195	AVP	13-002	RPT	A

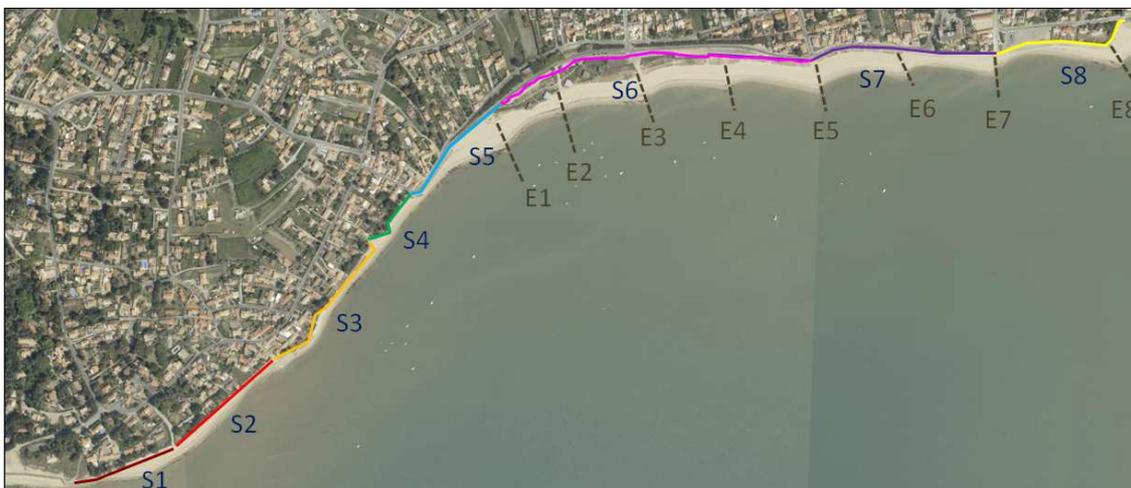
Figure 1 : Délimitation des différents secteurs – Vue aérienne

Dans le cadre de notre diagnostic, afin de faciliter le report des observations et/ou désordres et l'analyse de ceux-ci, nous avons séparé le linéaire d'étude en secteurs distincts :

Secteur	Nom	Repères kilométriques	Linéaire (m)
S1	Perré et cale de Mortrit	PK 50,275 au PK 50,485	210
S2	Perré et cale du Fier	PK 50,485 au PK 50,740	255
S3	Perré entre cale du Fier et cale du Both	PK 50,740 au PK 51,055	315
S4	Perré du Both	PK 51,055 au PK 51,180	125
S5	Perré des homardiens	PK 51,180 au PK 51,405	225
S6	Perrés de Pulant – dunes	PK 51,405 au PK 52,010	605
S7	Perrés de Bonsecours	PK 52,010 au PK 52,355	345
S8	Perré de la rampe et cale de la rampe	PK 52,355 au PK 52,628	273

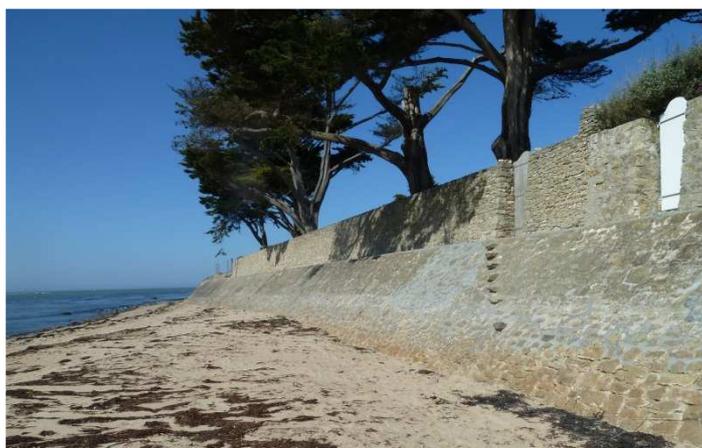
Photo 1 : Perré de Mortrit – Morphologie de type 2

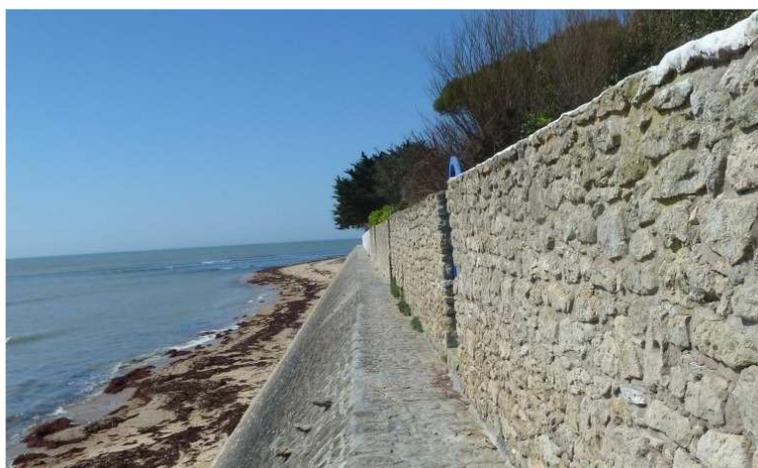
Photo 2 : Perré du Fier – Morphologie de type 2

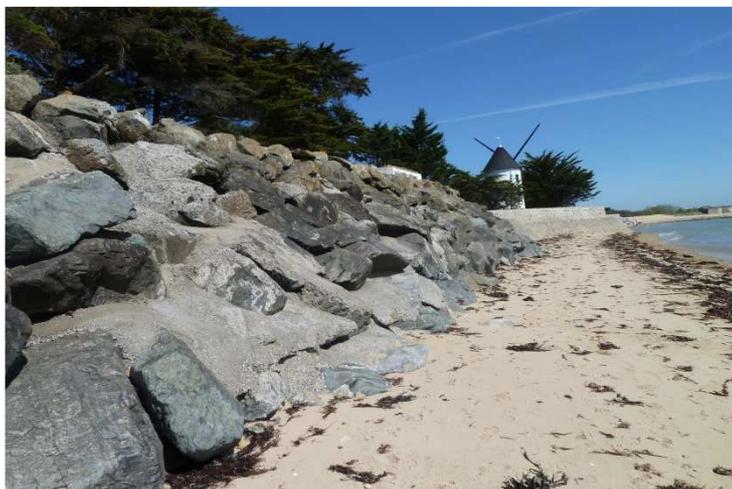
Au droit de certaines zones, les perrés ont été remplacés par des enrochements bétonnés, et/ou sont recouverts par du sable :

Photo 3 : Secteur n°3 - Perré en amont de la cale du Both

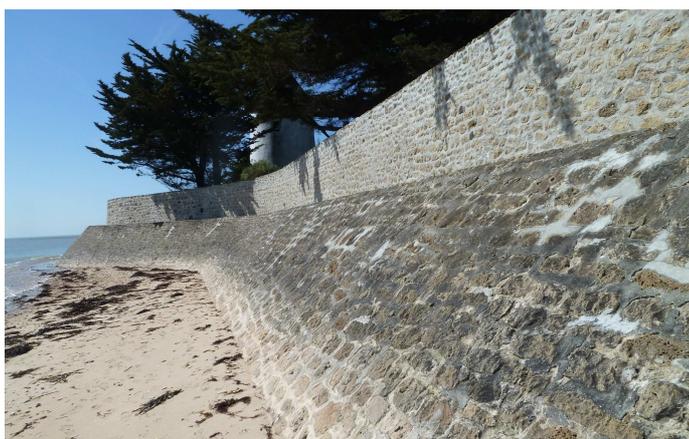
Photo 4 : Perré du Both – Morphologie de type 2

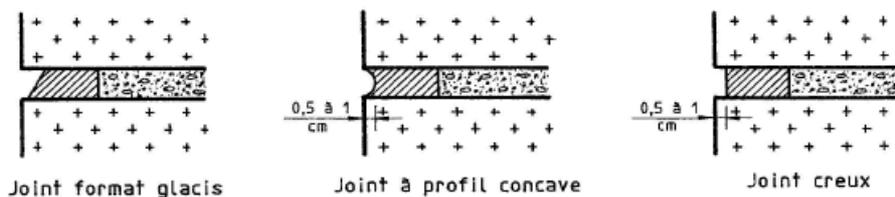
Déjointoiement/dévégétalisation – Rejointoiement (sur l'ensemble des secteurs) : l'intervention consiste à enlever tous les joints dégradés et/ou fissurés, jusqu'à une profondeur de 5 à 6 cm, et enfin à refaire le joint, lissé en creux par rapport aux moellons.

Figure 3 : Types de joint à exécuter – Extrait du fascicule n°1 ; « les ouvrages en maçonnerie » du CETMEF

L'ensemble du linéaire sera traité à l'aide d'une technique de nettoyage à l'eau sous très haute pression, avec un minimum de 500 bars de pression permettant le dégarnissage des joints. Seuls les joints ayant été soufflés lors cette opération seront repris. La procédure sera appliquée à tout le linéaire et sur toute la hauteur du perré y compris la partie actuellement non visible.

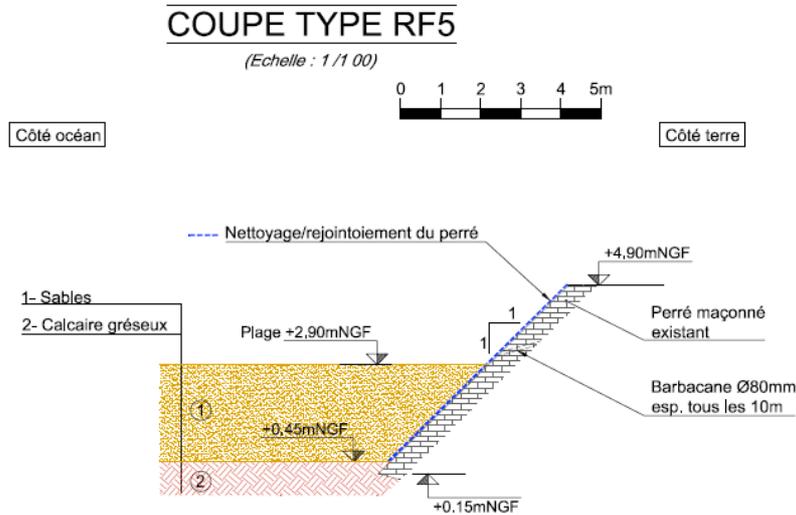
Figure 4 : coupe type pour les secteurs 1 et 2

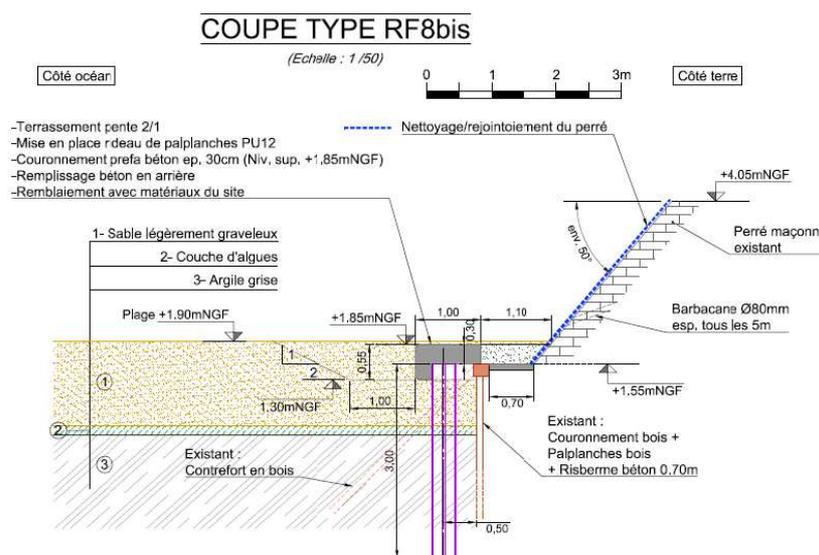
Rideaux de palplanche (uniquement au droit du secteur 4 - perré du Both) : Afin d'éviter les affouillements en pied d'ouvrage et de stopper les départs de fines, des palplanches seront battues jusqu'au moins 3 m de profondeur (dimensionnement à réaliser en phase PRO). Une longrine de couronnement sera réalisée en pied d'ouvrage.

Figure 5 : coupe type au droit du secteur 4

Etant donné l'hétérogénéité du pied de perré dans ce secteur, des sondages complémentaires seront réalisés et intégrés dans la phase PRO.

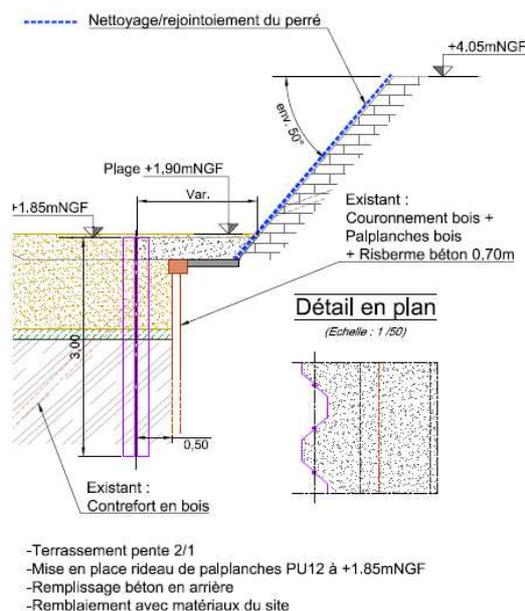
Figure 6 : solution variante au droit du secteur 4

Nota : Suite à la présentation lors de la réunion d'étape des deux solutions, du fait que le pied au droit de ce secteur est régulièrement découvert, la solution variante apparaît donc comme peu pertinente pour la sécurité des promeneurs.

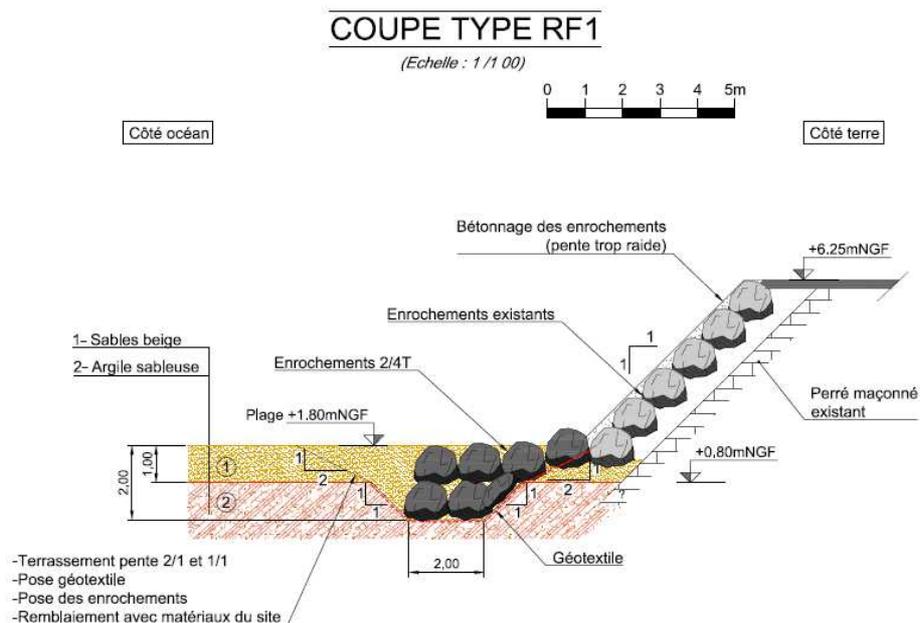
Création d'un pied d'ancrage (zone en enrochements – début du secteur 1 « perré de Mortrit » et secteur 3) : La réalisation de sondage en pied des zones en enrochements (début du secteur 1 et secteur 3) a montré l'absence de butée de pied au droit de ces deux tronçons. Les travaux consisteront donc en la création d'une butée de pied ainsi qu'un bétonnage des enrochements sur le secteur1, la pente de l'ouvrage étant trop raide pour ce type d'éléments.

Figure 7 : Coupe type début du secteur 1 – Ancrage dans des argiles sableuses

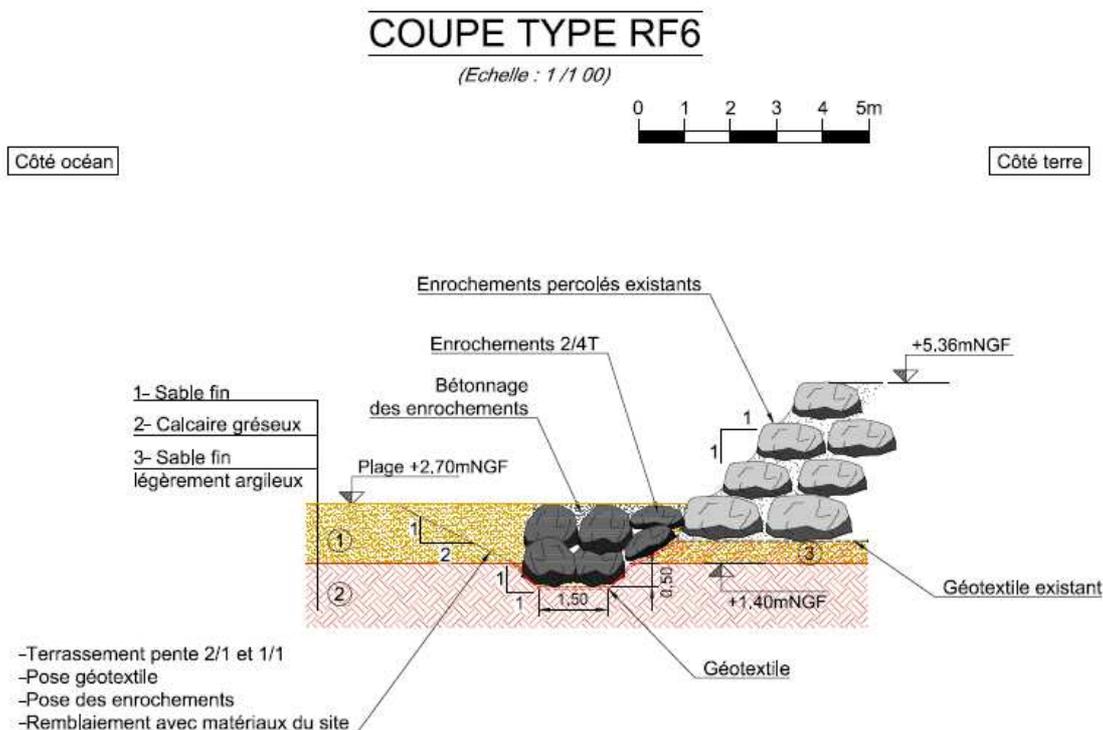
Figure 8 : Coupe type au droit du secteur 3 – Ancrage dans les calcaires

Au droit du secteur 3, le pied d'ouvrage pourra être régulièrement découvert. De fait, nous avons prévu un bétonnage des enrochements afin de sécuriser cette zone potentiellement empruntable par les promeneurs.
