Les bâtiments en tuffeau

L'amélioration thermique du bâti ancien

Journée technique – 9 octobre 2012

L'amélioration thermique du bâti en tuffeau

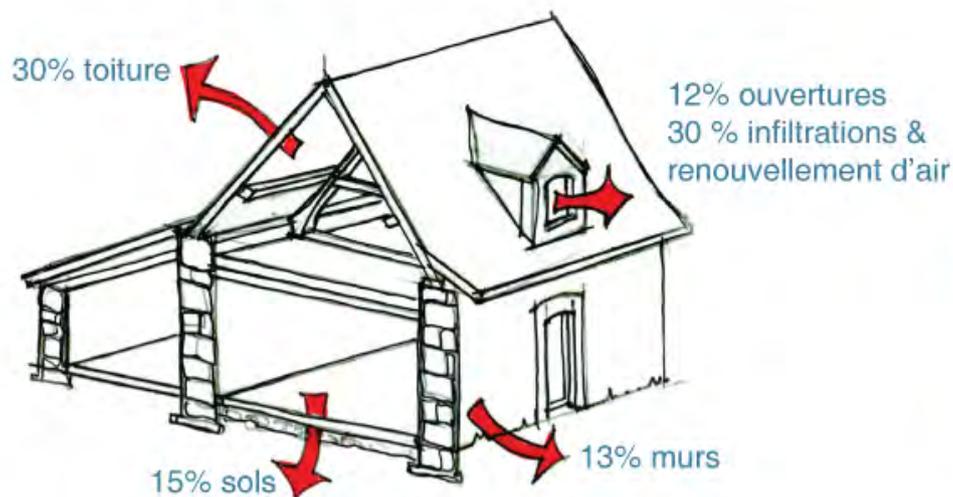
Maison ancienne non isolée (source ATHEBA)

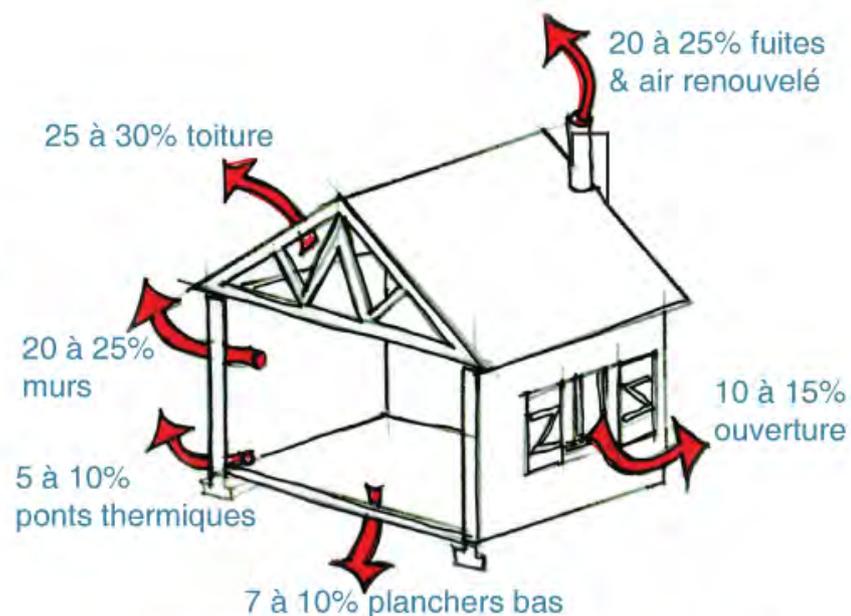
Maison moderne non isolée (source ADEME)

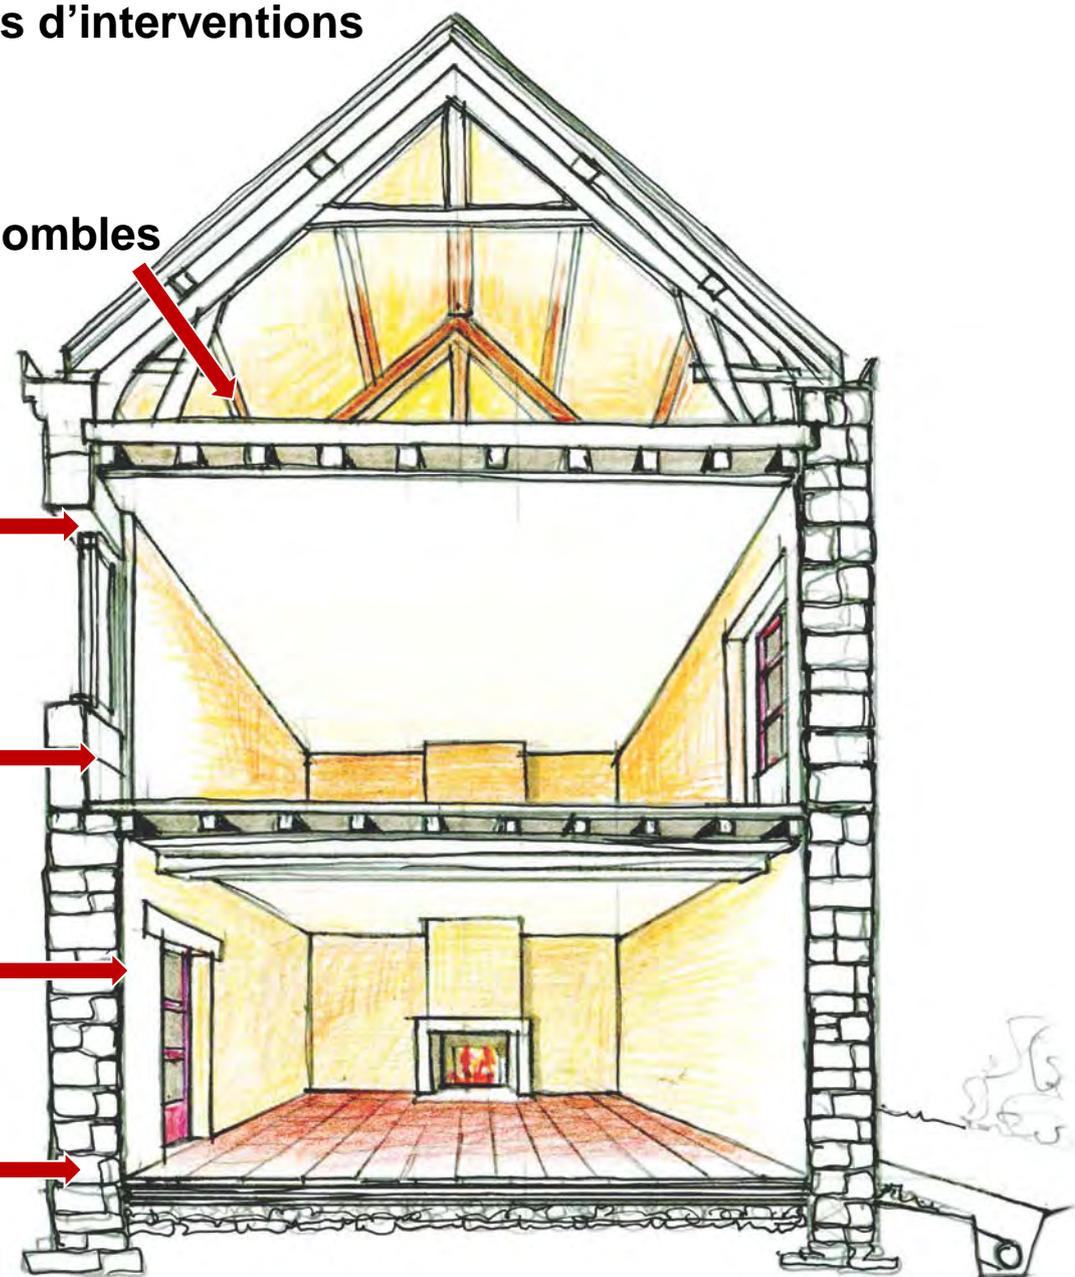
* Le comportement hygrothermique du bâtiment ancien: les - Les mauvaises ou les absences d'interventions

Les manques d'isolation des combles

Le manque d'étanchéité

Les allèges

Les parois froides

Les remontées capillaires

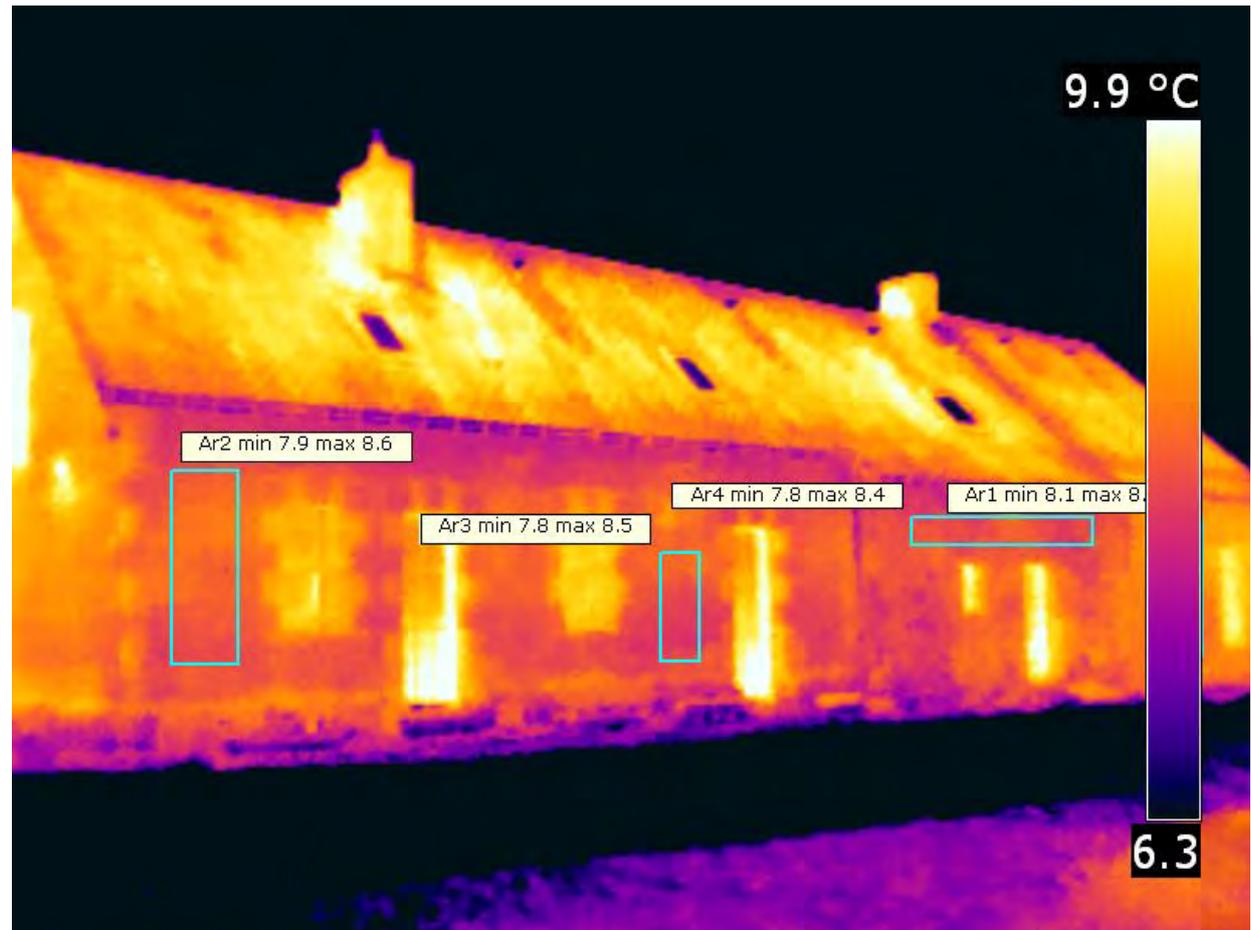
*Maison rurale – Cheviré Le Rouge
Isolation chaux-chanvre*

Peu d'impact de la typologie constructive sur la température de surface extérieure

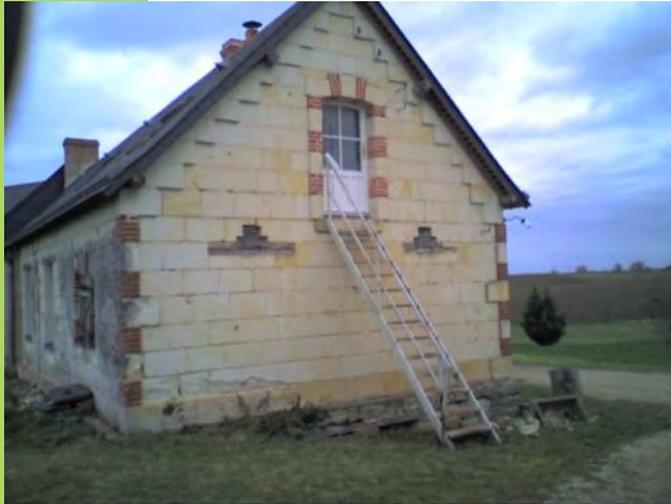
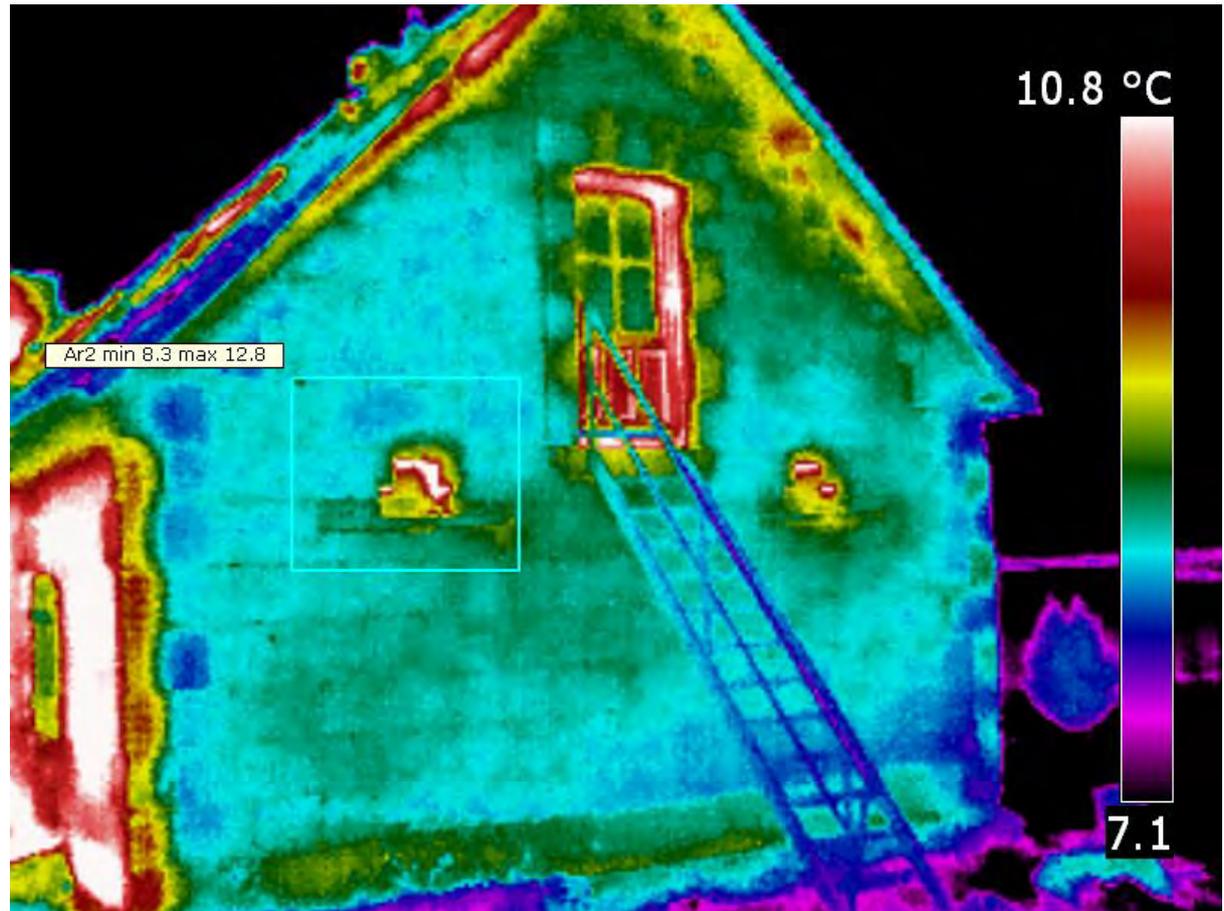
*Maison rurale – Cheviré Le Rouge
Isolation chaux-chanvre*

Défaut d'isolation au droit de la traversée de poutre

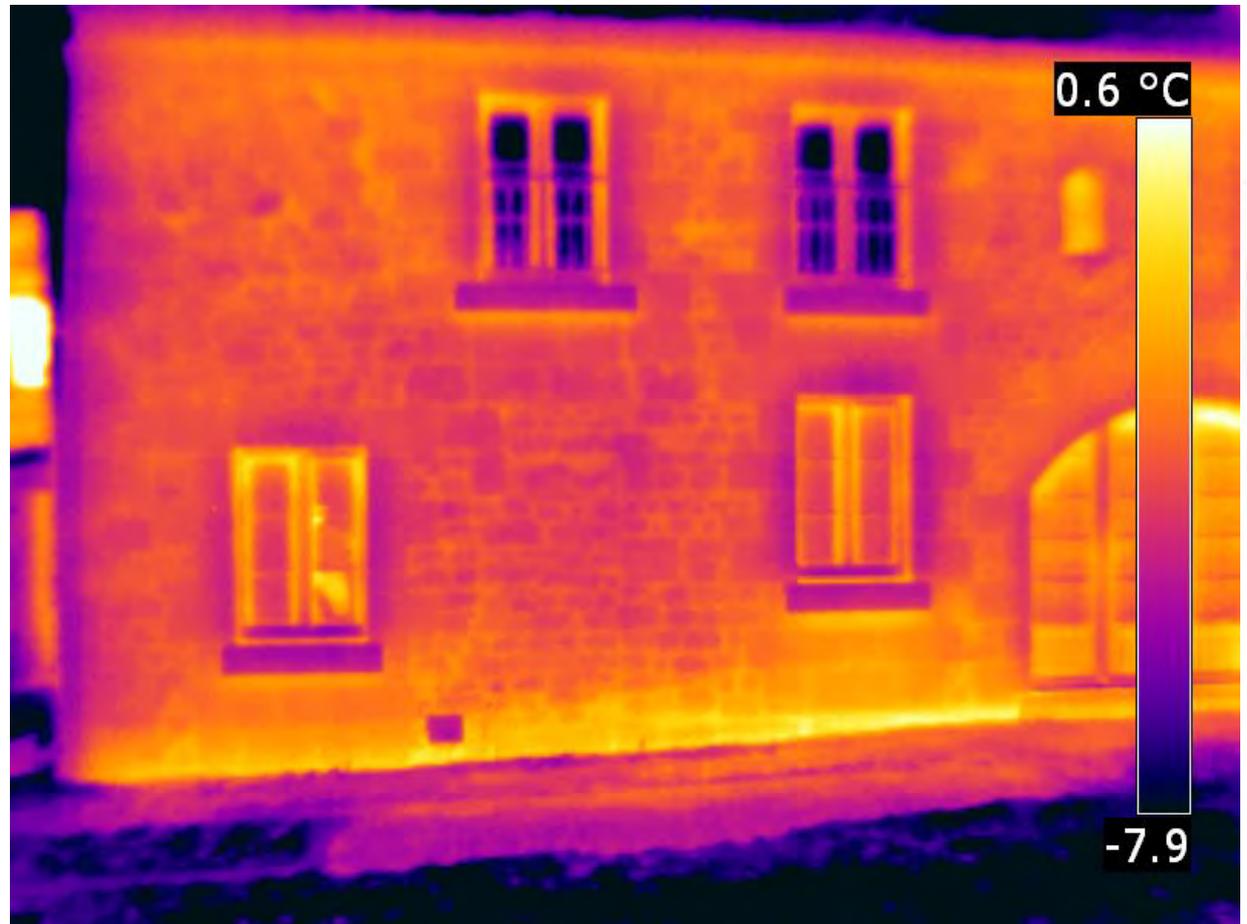
*Maison rurale – Coudray-Macouard
Isolation enduit chaux-chaivre*

Déperdition linéique de la dalle accentuée par la présence d'un plancher chauffant

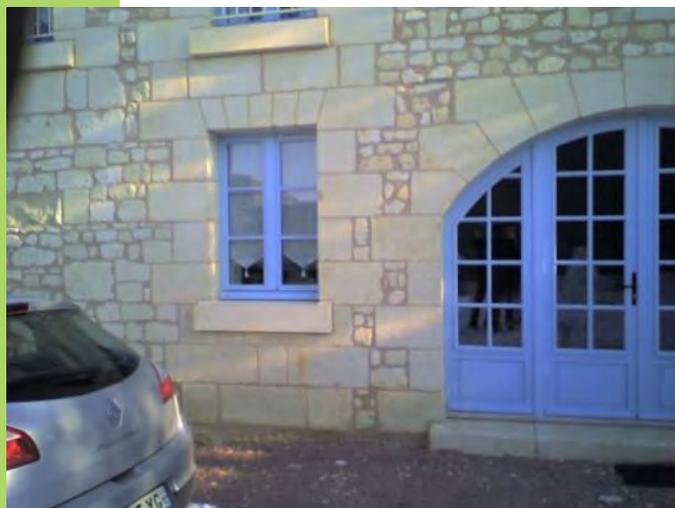
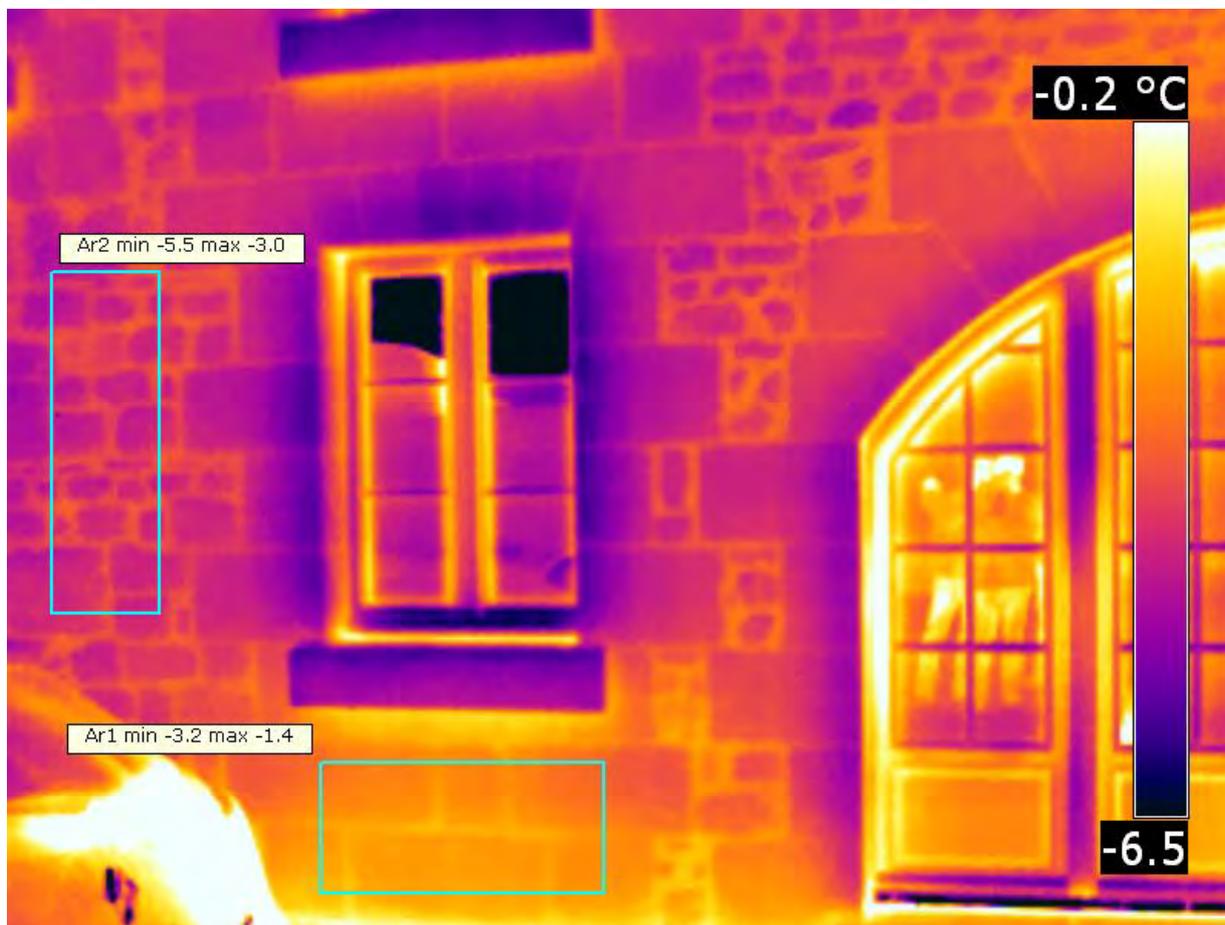
*Maison rurale – Coudray-Macouard
Isolation enduit chaux-chanvre*

Déperditions en soubassement de fenêtre

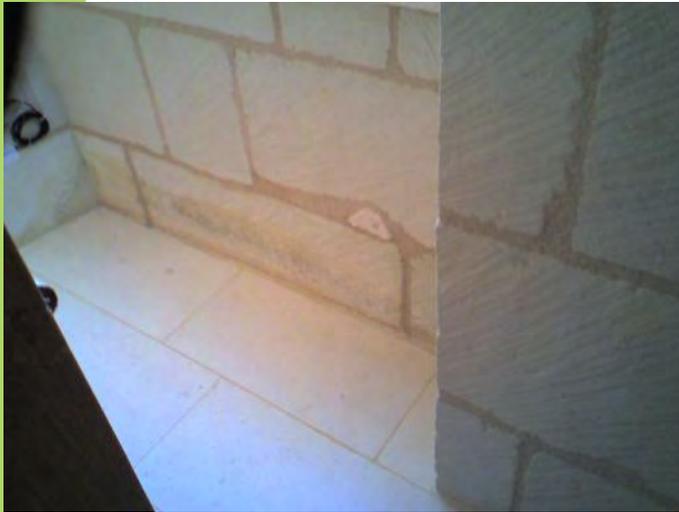
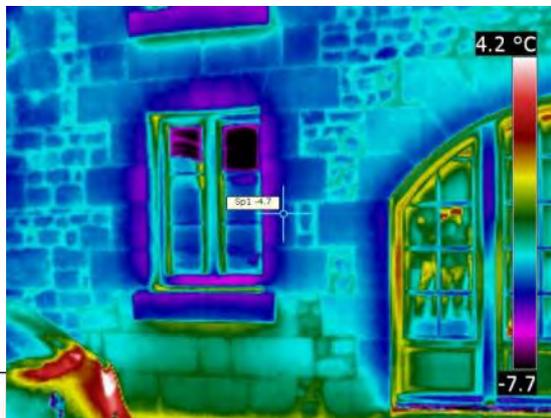
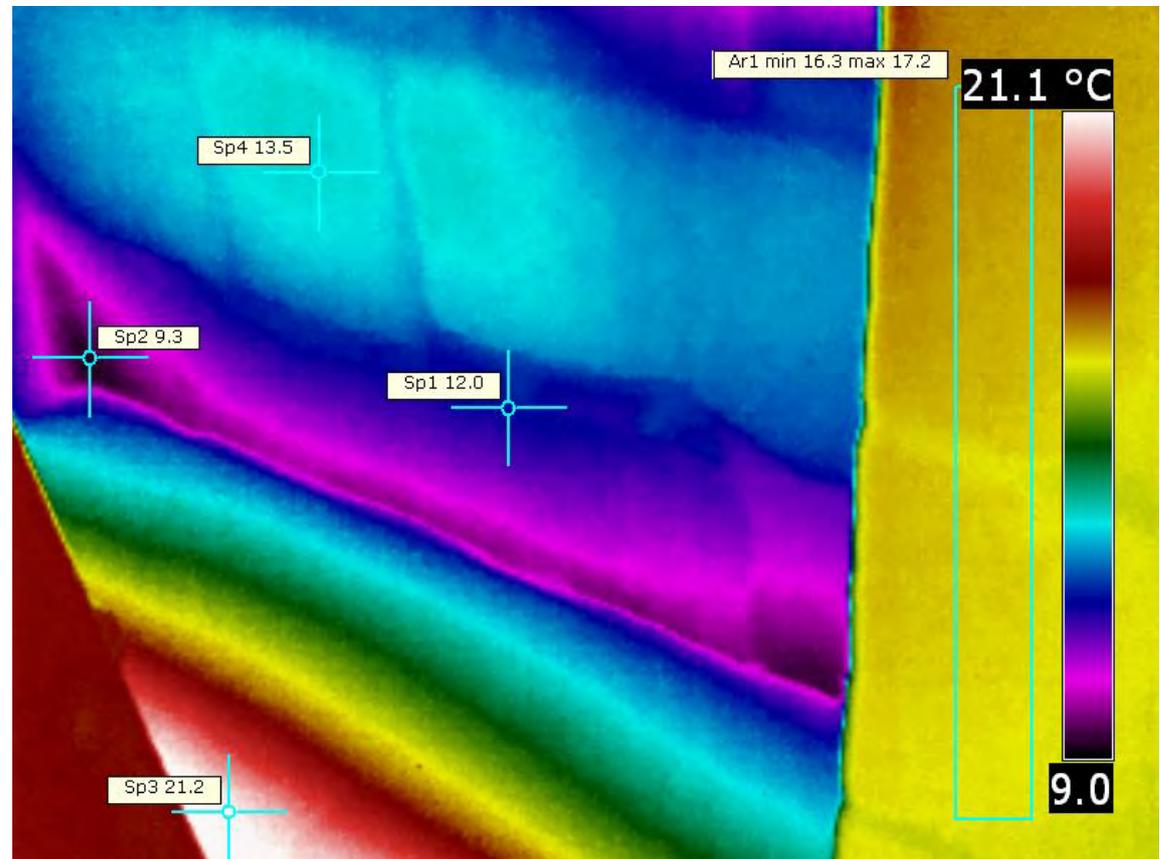
*Maison rurale – Coudray-Macouard
Isolation enduit chaux-chaux*

Défaut d'isolation en soubassement de fenêtre

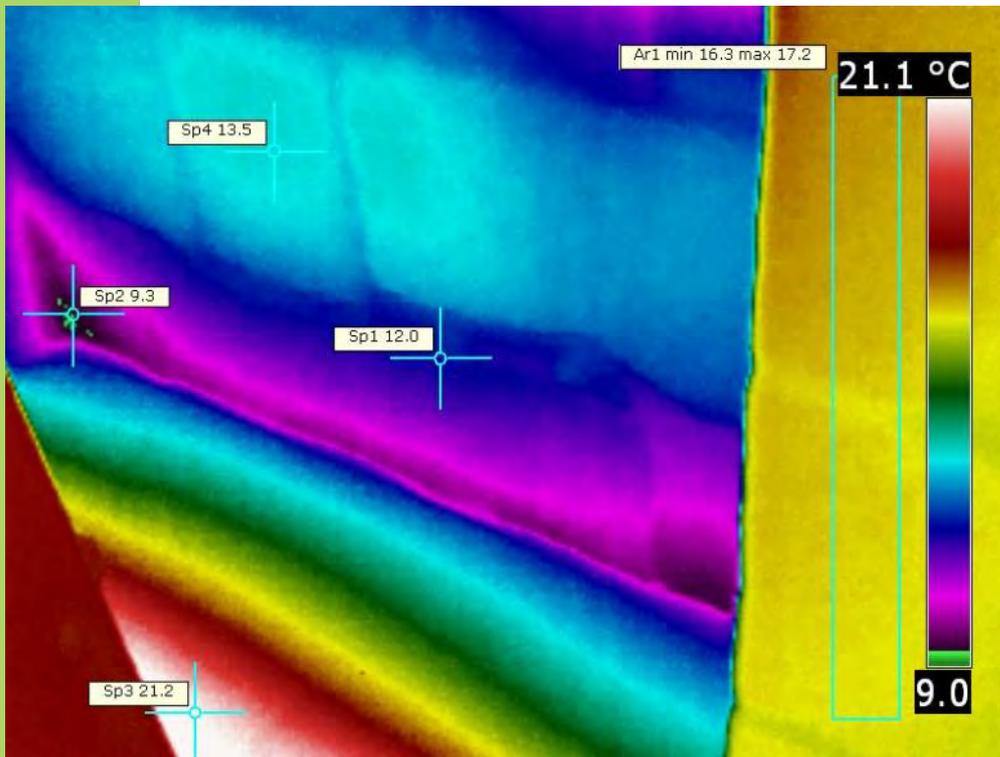
En vert, zone à fort risque de point de rosée

Hr=50%, T=20° C
Risque de point de rosée faible

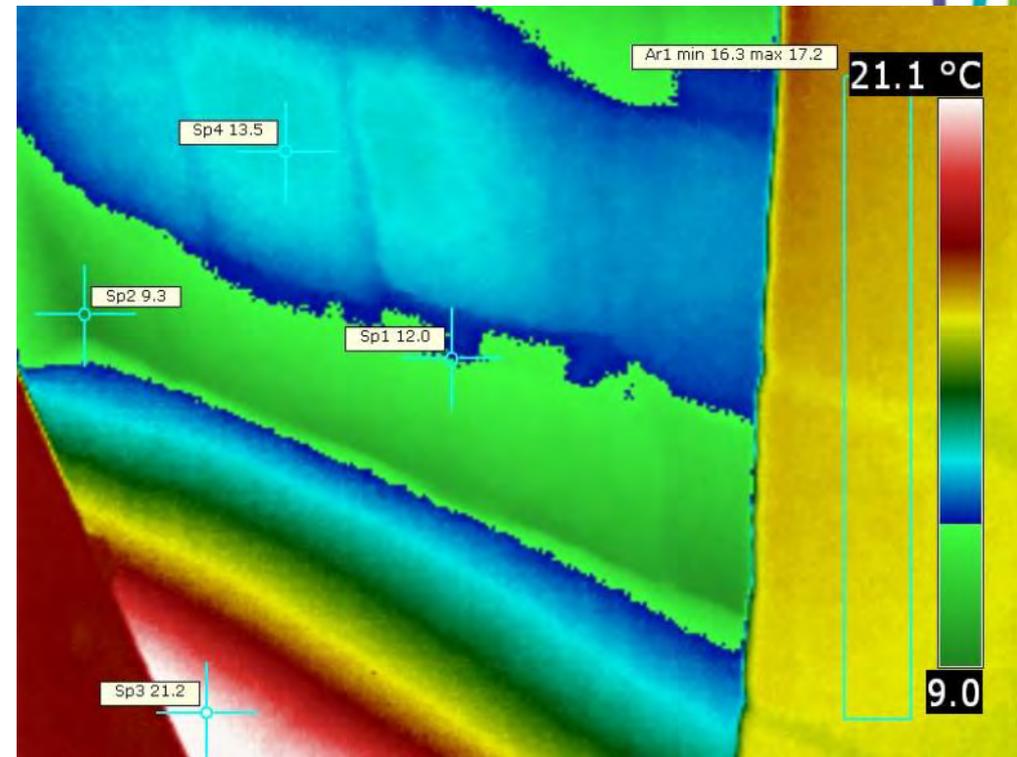
Hr=60%, T=20° C
Risque de point de rosée élevé

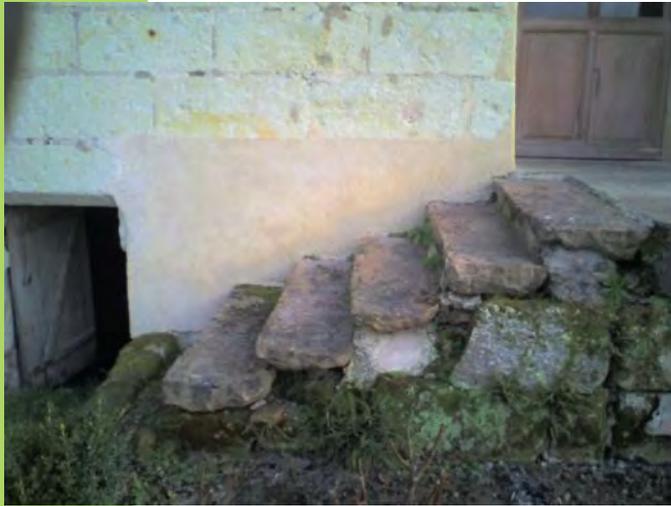
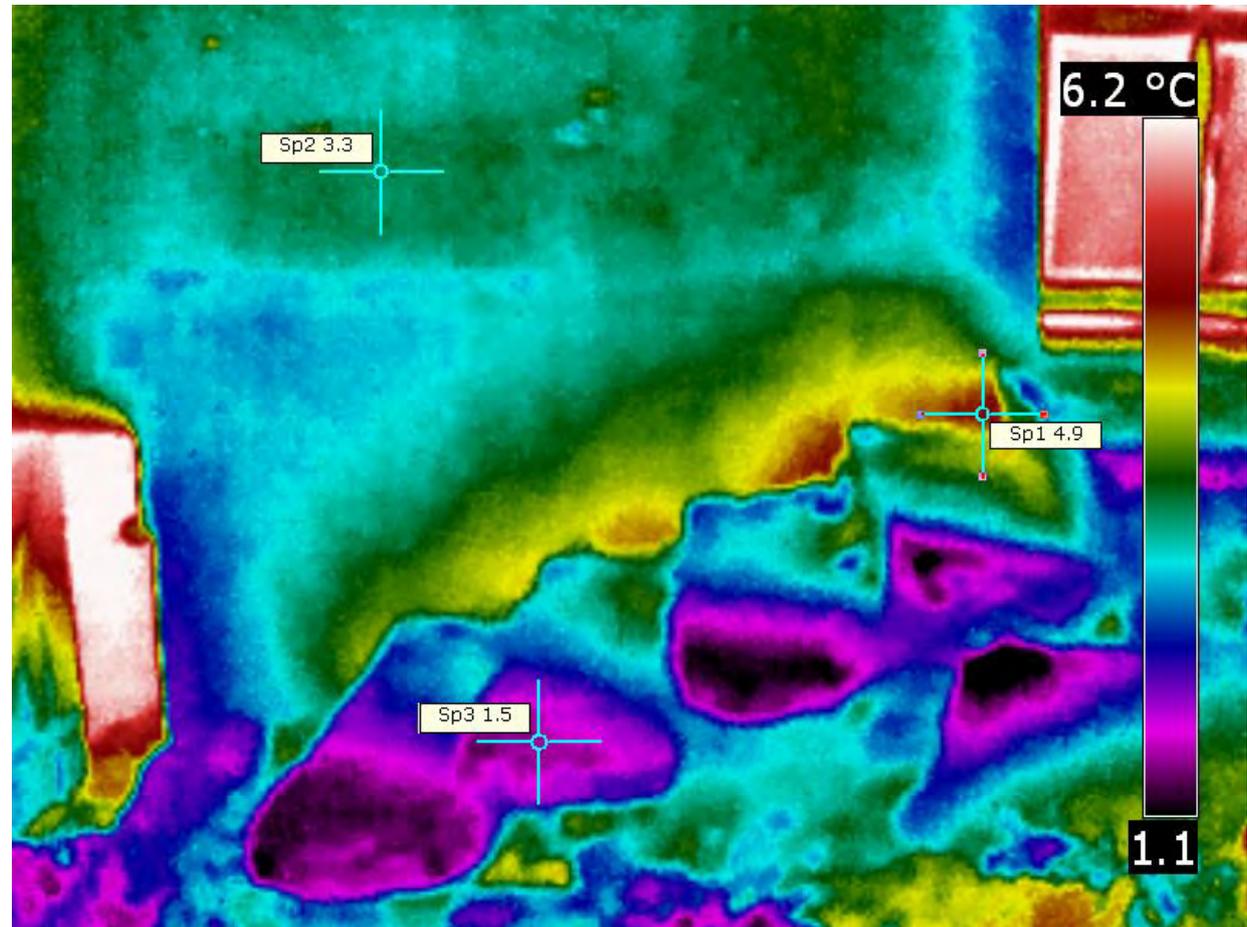
Maison 15^{ème} – Vivy
Absence d'isolation

Blocage de l'humidité au niveau de l'escalier

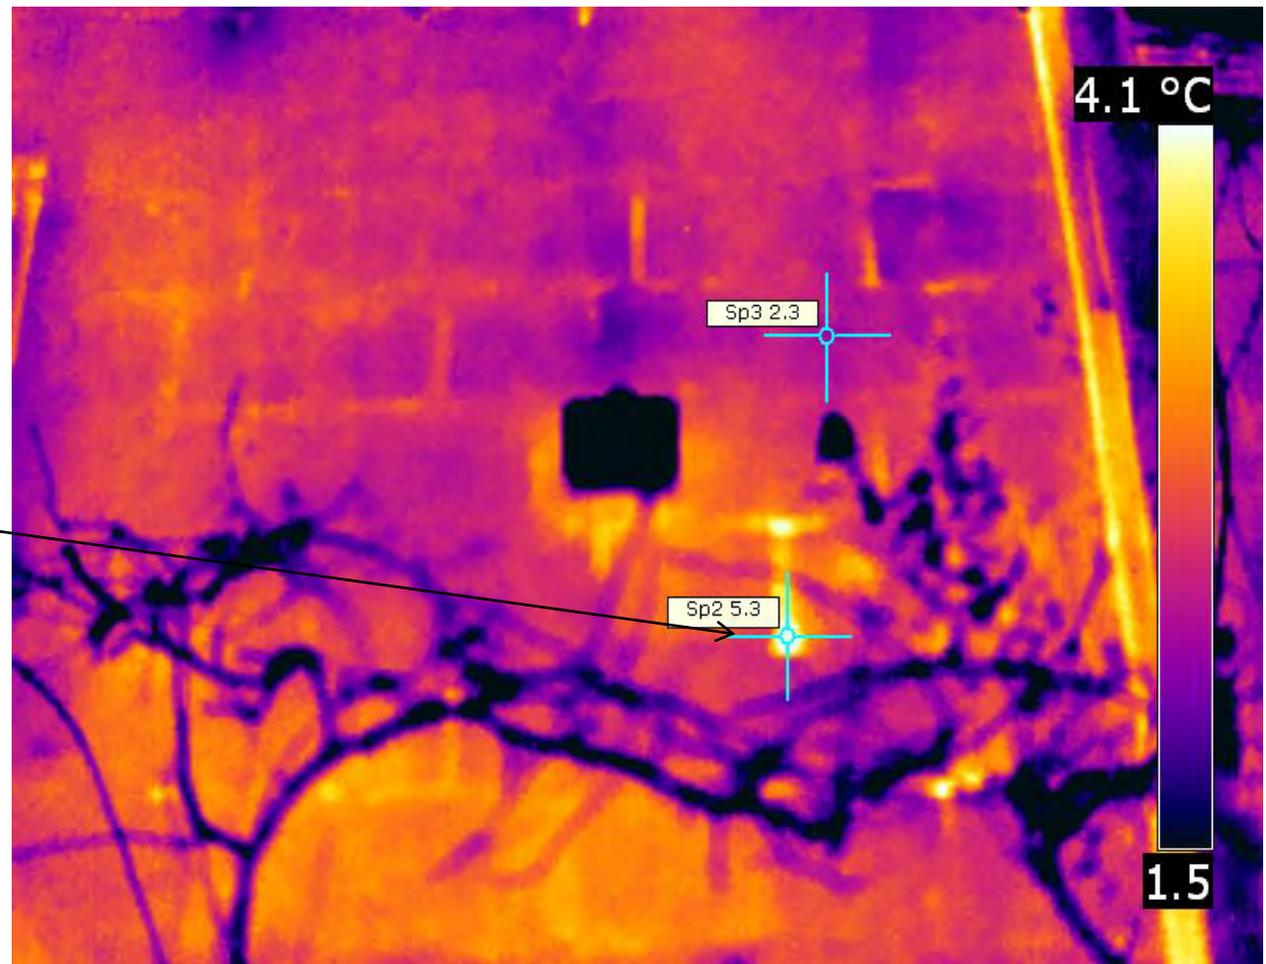
Déperdition entre 2 parpaings non jointoyés

Absence de joints

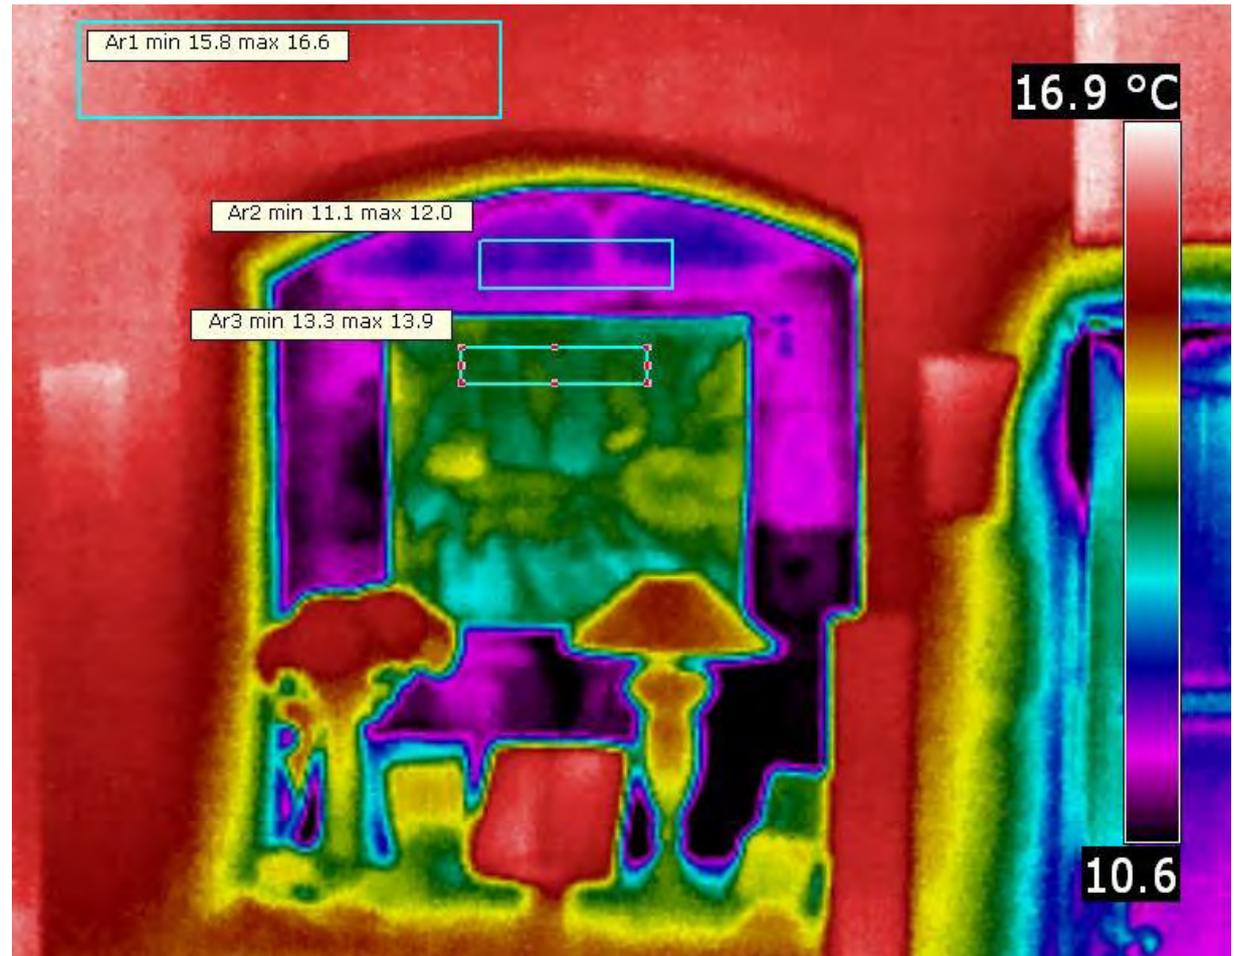
*Maison 15^{ème} – Vivy
Absence d'isolation*

Affaiblissement de l'isolation du mur au niveau d'une niche – effet d'une tapisserie

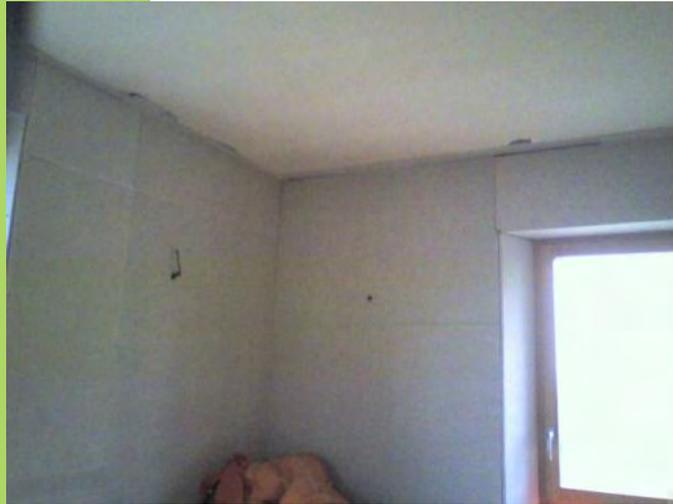
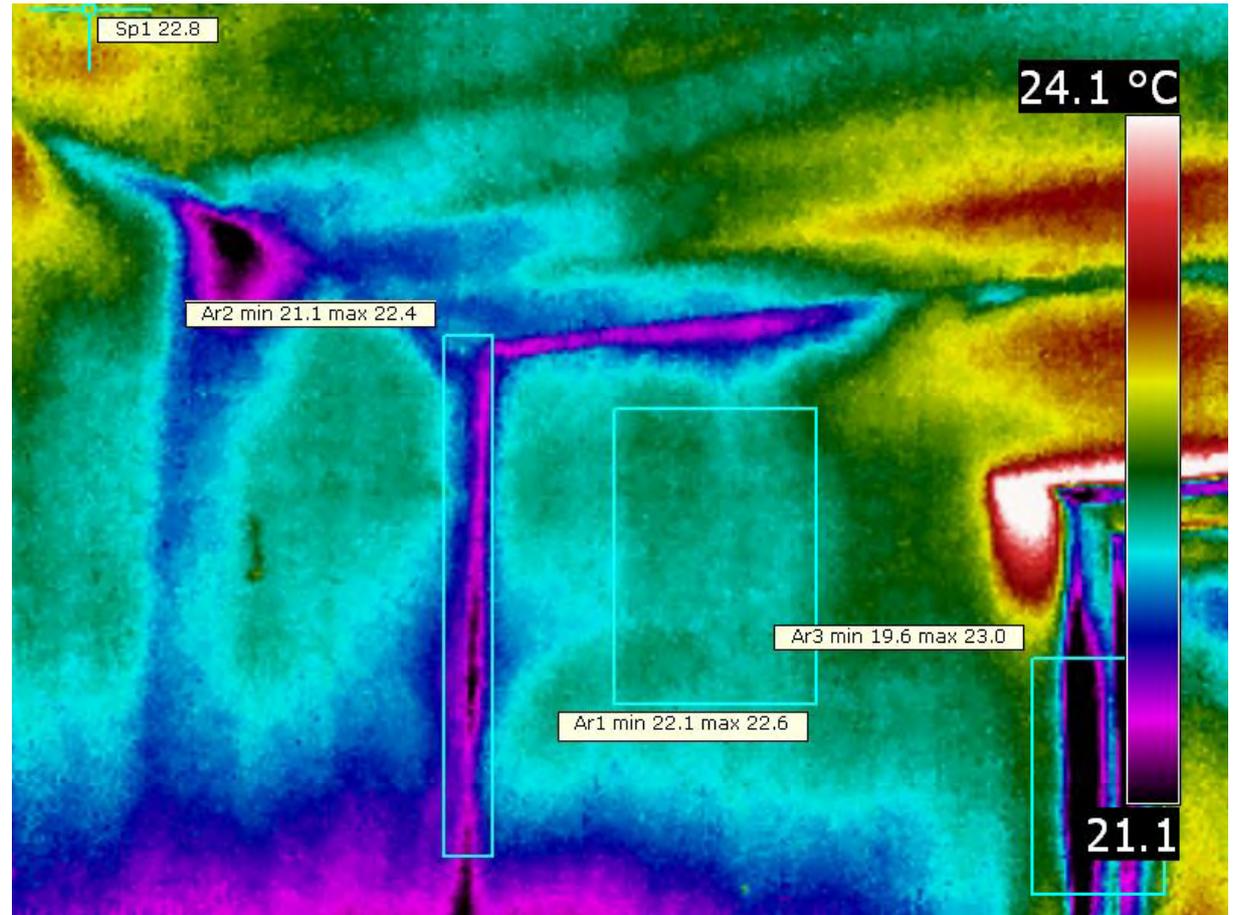
Rénovation BBC en laine de chanvre et bois : un phénomène de parois froides annihilé

Température de surface > 21° C

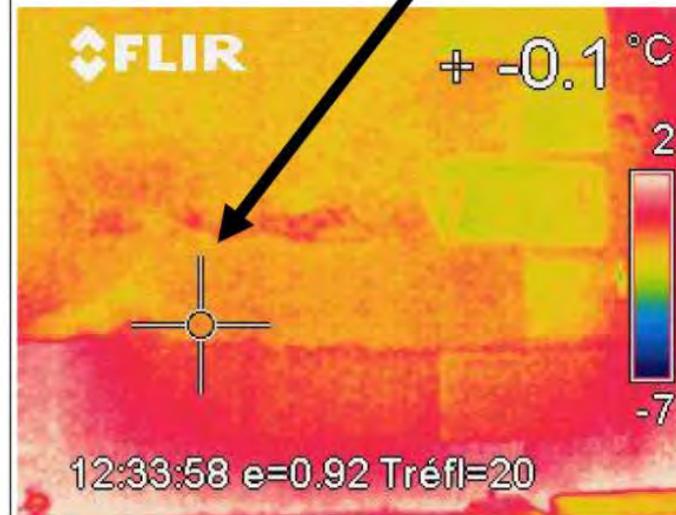
Thermogramme

L'EAU CONDUIT : LA PERFORMANCE THERMIQUE DES PAROIS EN TUFFEAU CHUTE AVEC LA TENEUR EN EAU DU MUR

Emissivité de mesure : 0,92
Précision : +/- 1°C

T° extérieure : -5°

T° intérieure : 19°

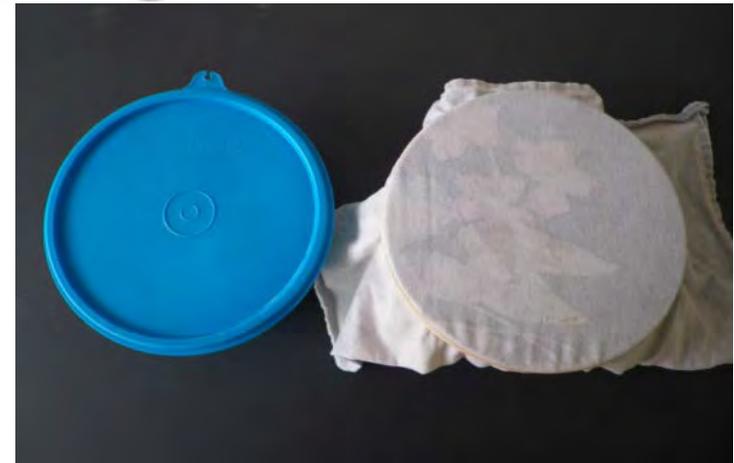
2 éponges les pieds dans l'eau

Couvercle non perspirant vs linge perspirant

Après trois semaines, l'éponge dans la boîte Tupperware® fermée avec un couvercle non perspirant est toujours humide. L'autre éponge recouverte d'un linge laissant passer la vapeur d'eau est sèche.

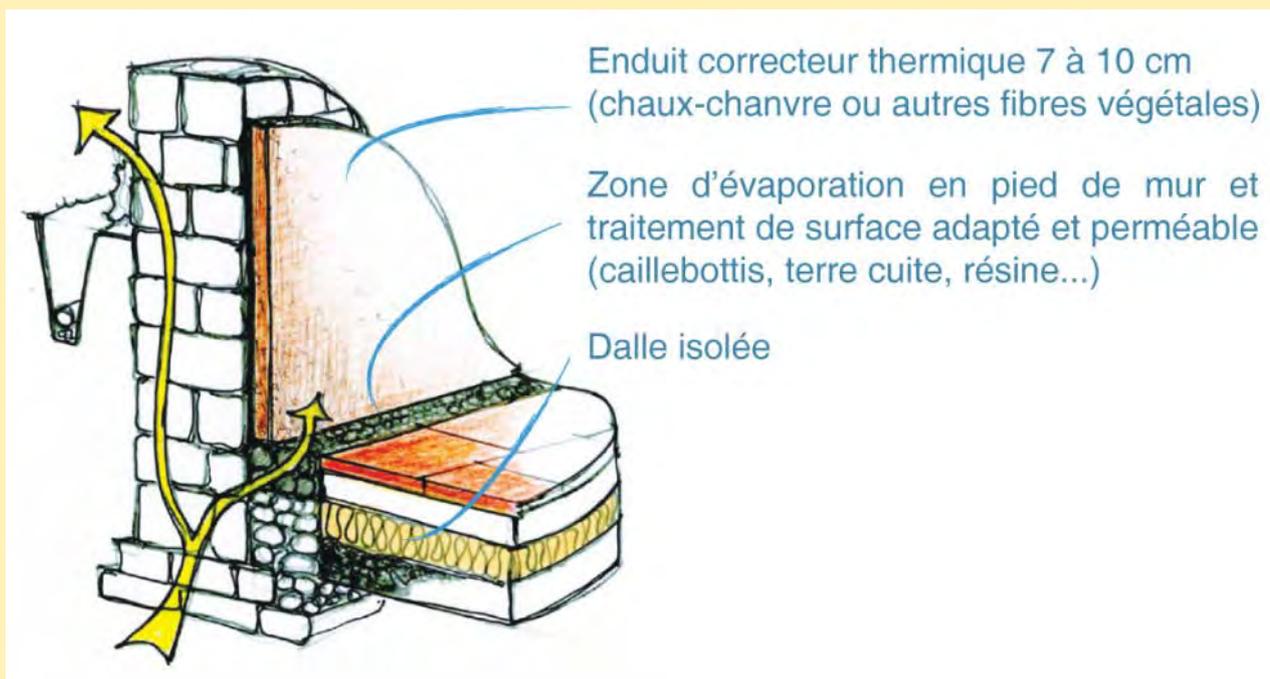
**Mur semi-enterré ou avec
fortes remontées capillaires**

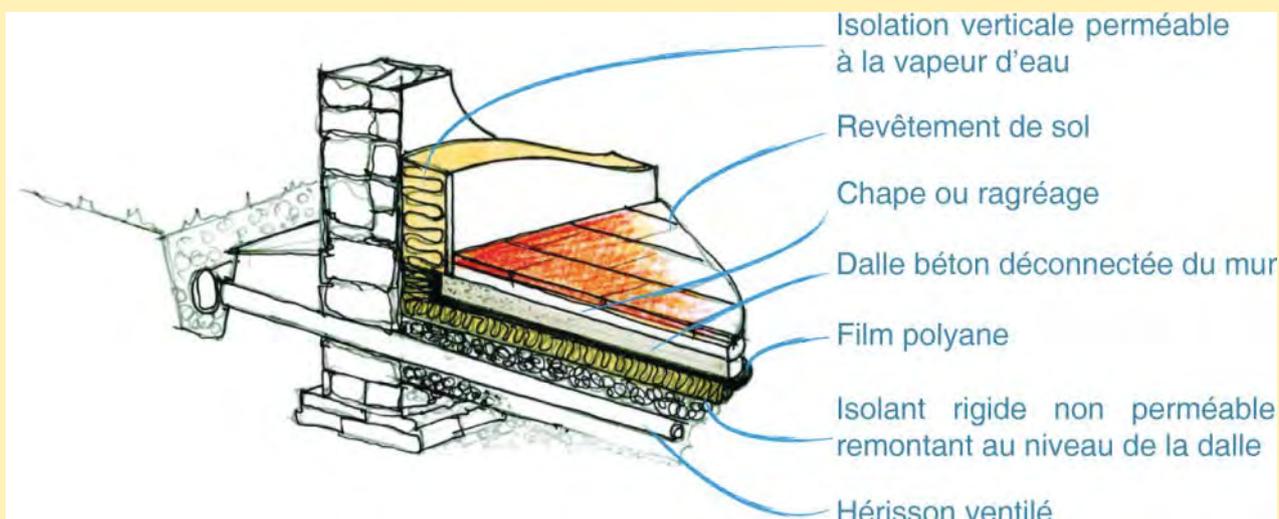
**Plancher sur terre plein &
hérisson ventilé**

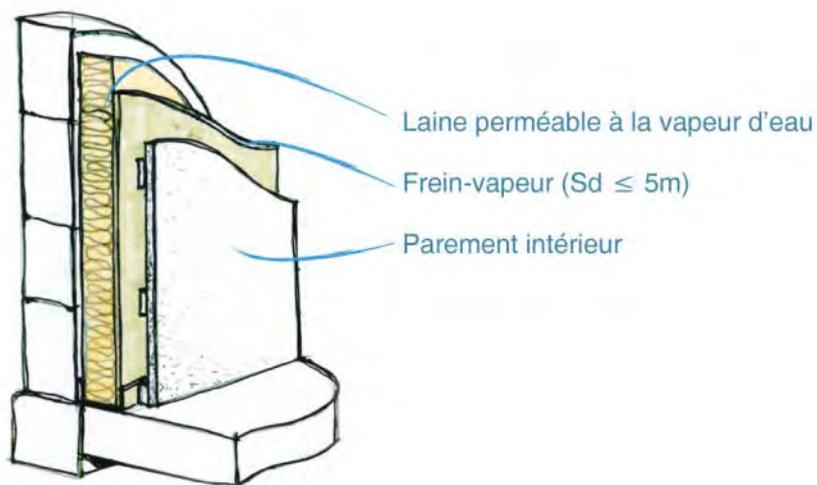
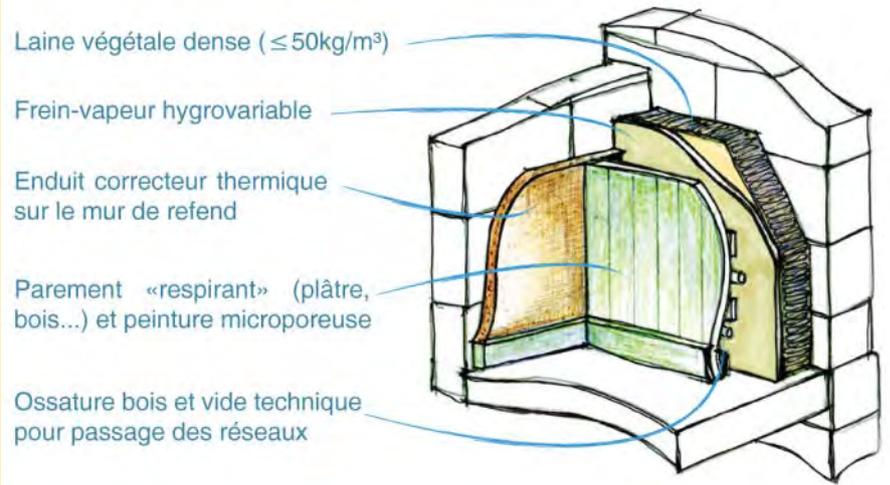
Isolation d'un mur sec, sans remontées capillaires

Laine minérale épaisseur : 12 cm	Laine végétale 12 cm	15 cm	Brique de chanvre Enduit chaux-chanvre
Exigences ANAH & Crédit d'impôt. ($R^* \geq 3,7$)	✓	✗	✓	✗
Comportement à l'humidité.	✗	✓	⚠*	✓

* Les professionnels du bâti ancien s'accordent pour limiter l'épaisseur de l'isolant entre 10 et 12 cm pour les laines. Au delà, un *point de rosée** (situation dans laquelle la vapeur d'eau se condense en gouttelettes) risque de se former dans l'isolant et de générer des désordres.

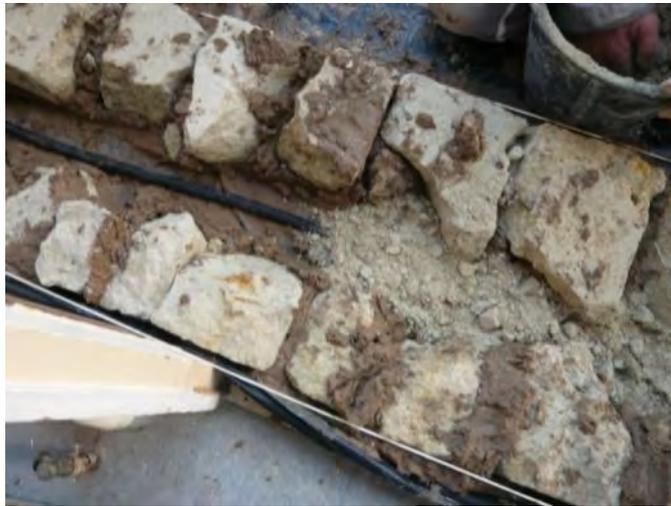
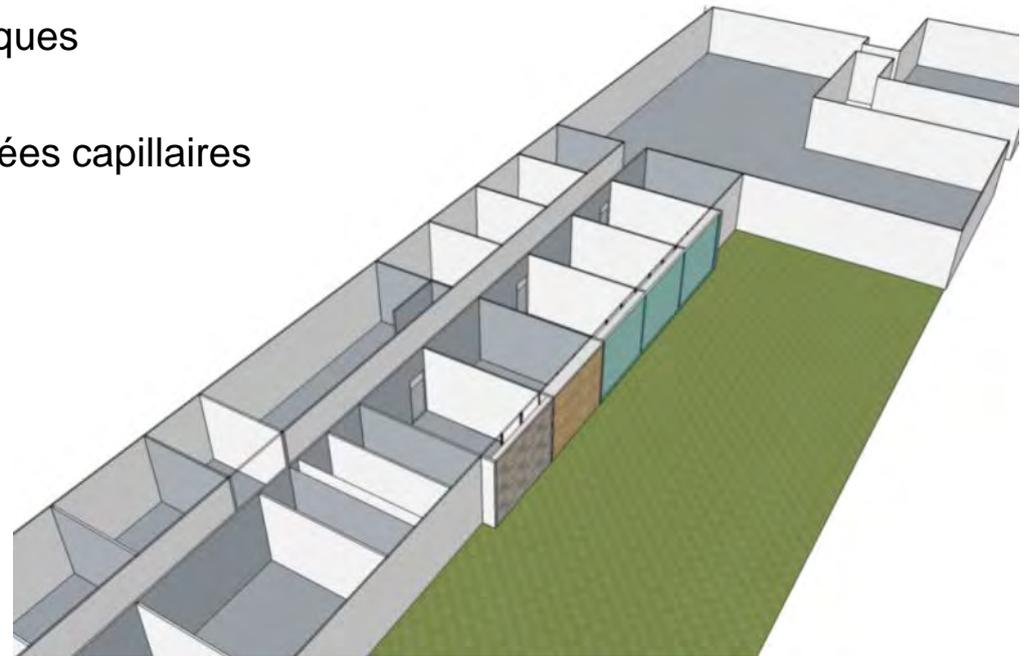
- 2 typologies de mur en tuffeau : moellons (50 cm) et pierres de taille (22 cm)
- Un mur de refend dans chaque cellule
- Des parois adiabatiques et imperméables à la vapeur d'eau

- Chauffage par convecteurs électriques
- Ventilation simple flux
- Système de génération de remontées capillaires

Près de 50 points de mesure dans
chaque cellule

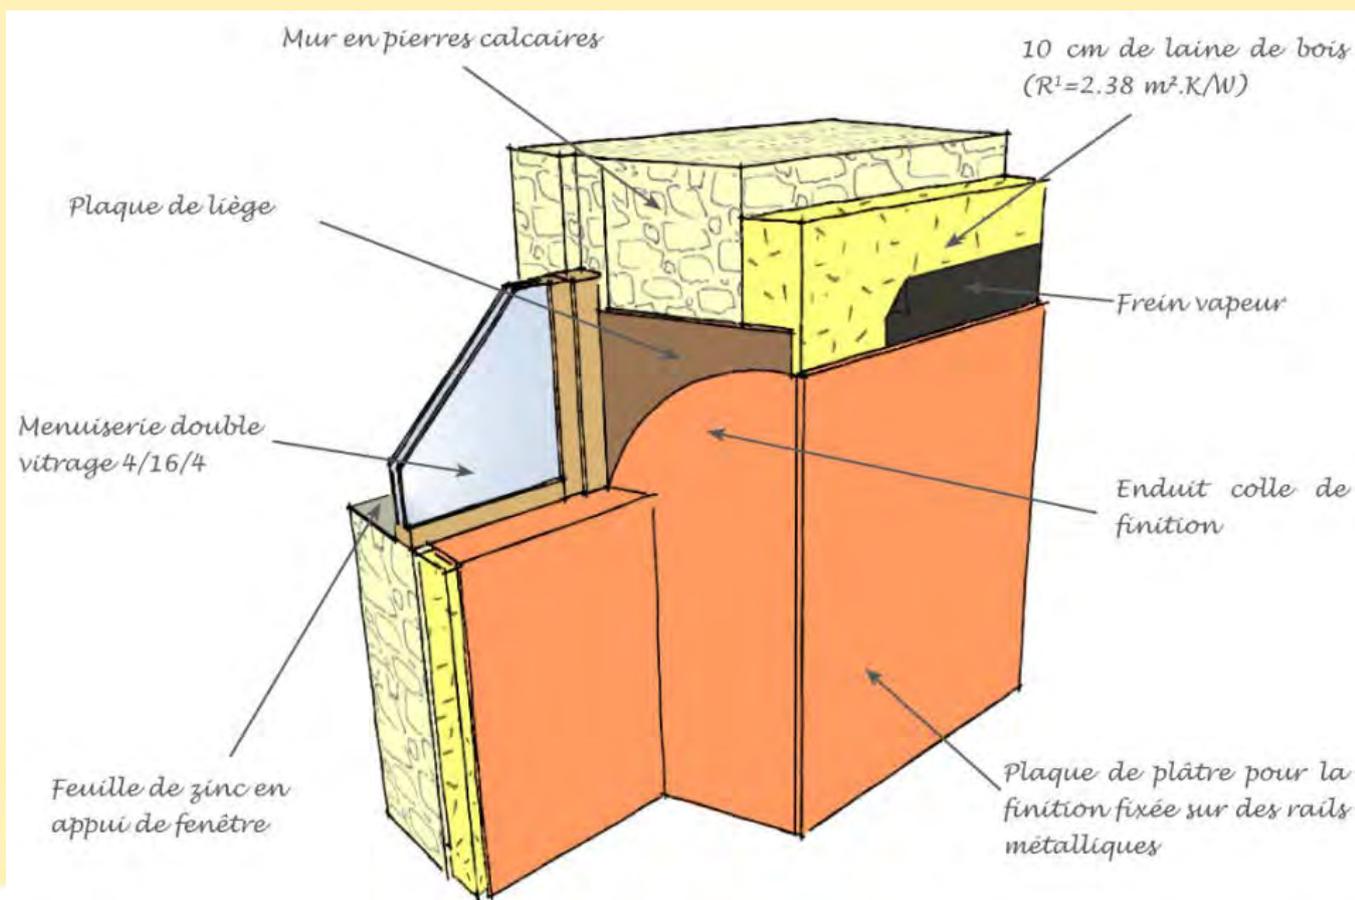
Isolation « perspirante » des murs

- 10 cm de laine de bois posée directement sur le tuffeau.
- Un frein vapeur permet de réguler les transferts d'humidité et d'assurer l'étanchéité à l'air.
- Ebrasements isolés par des panneaux de liège pour limiter les ponts thermiques.
