Les bâtiments en tuffeau

L'amélioration thermique du bâti ancien

Journée technique – 9 octobre 2012

L'amélioration thermique du bâti en tuffeau

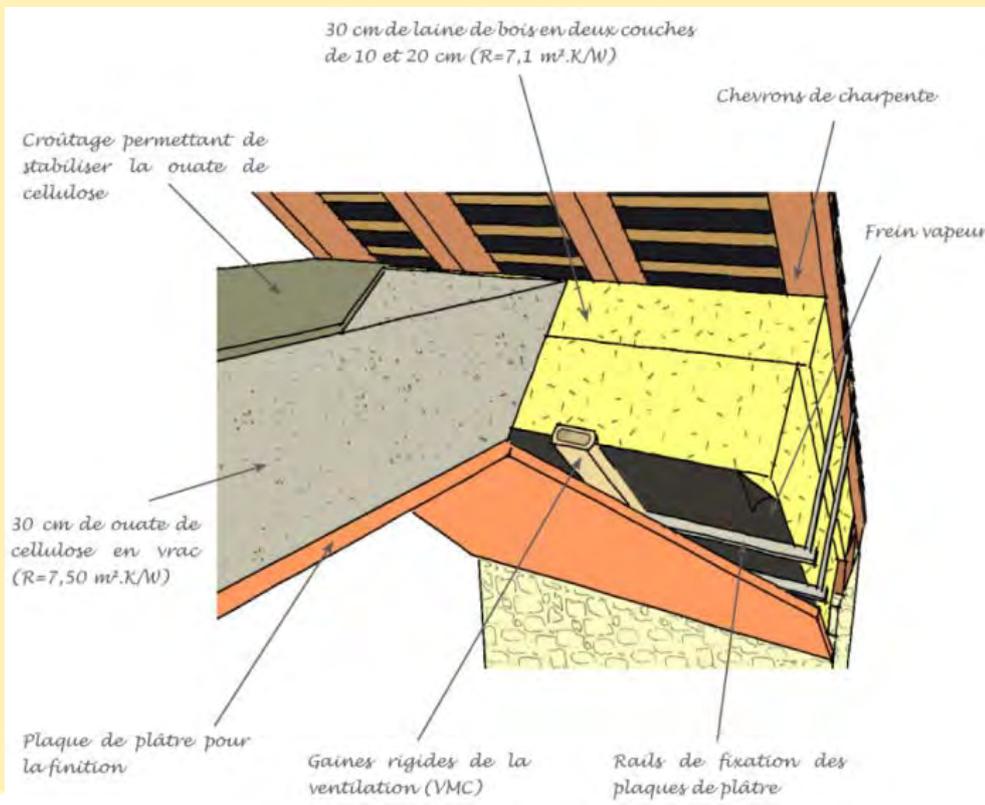
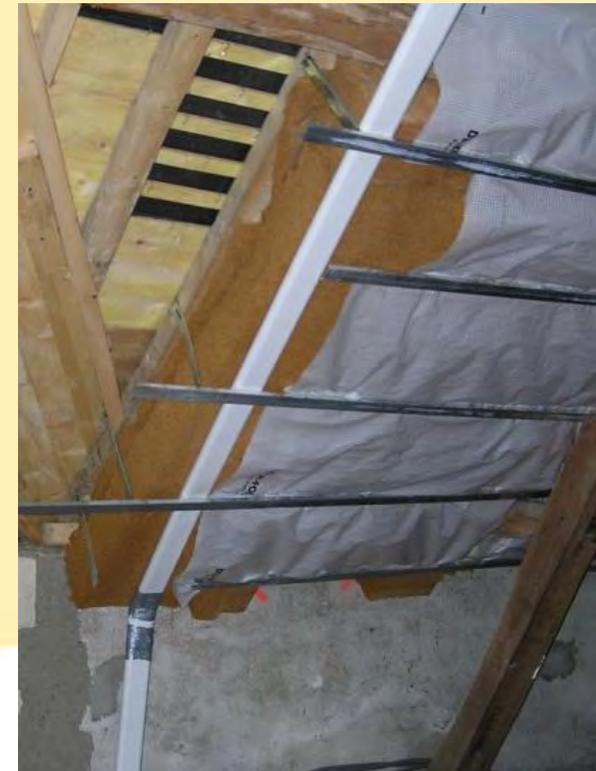
Isolation des rampants et des combles

- INDISPENSABLE: Traitement de la charpente au sel de bore.
- 30 cm de laine de bois posée en deux couches croisées.
- Gaines de ventilation double-flux entre le frein vapeur et la plaque de plâtre.
- En comble, 30 cm de ouate de cellulose en vrac.

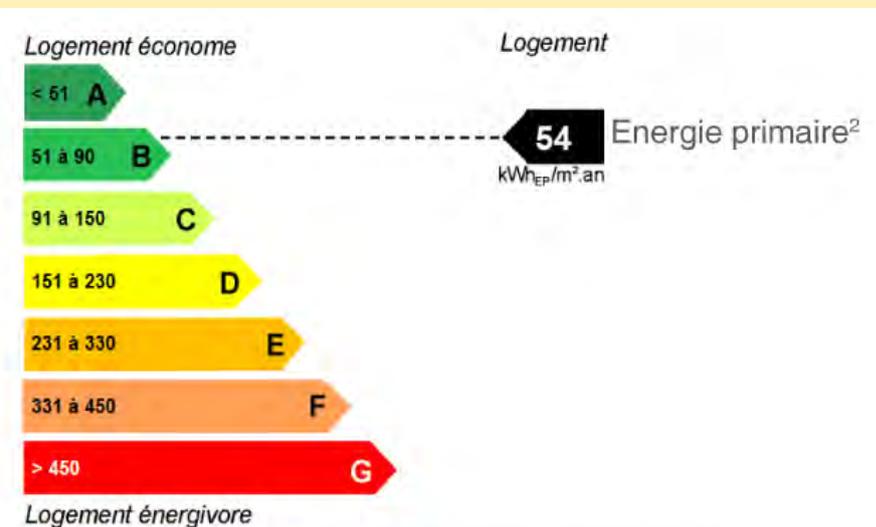
- Consommation estimée pour le chauffage et l'ECS: 54 kWh/m²/an.
- Besoins en chauffage couverts par un poêle à bûche de 16 kW avec rendement de 78 %.
- 2 sèche-serviettes soit 2 kW dans la salle de bain.
- ECS: 6 m² de capteurs solaires sur la dépendance connectés à un ballon de 300 L.
- Ventilation double-flux.

Ici, l'étiquette énergie représente les consommations en chauffage et en eau chaude sanitaire.

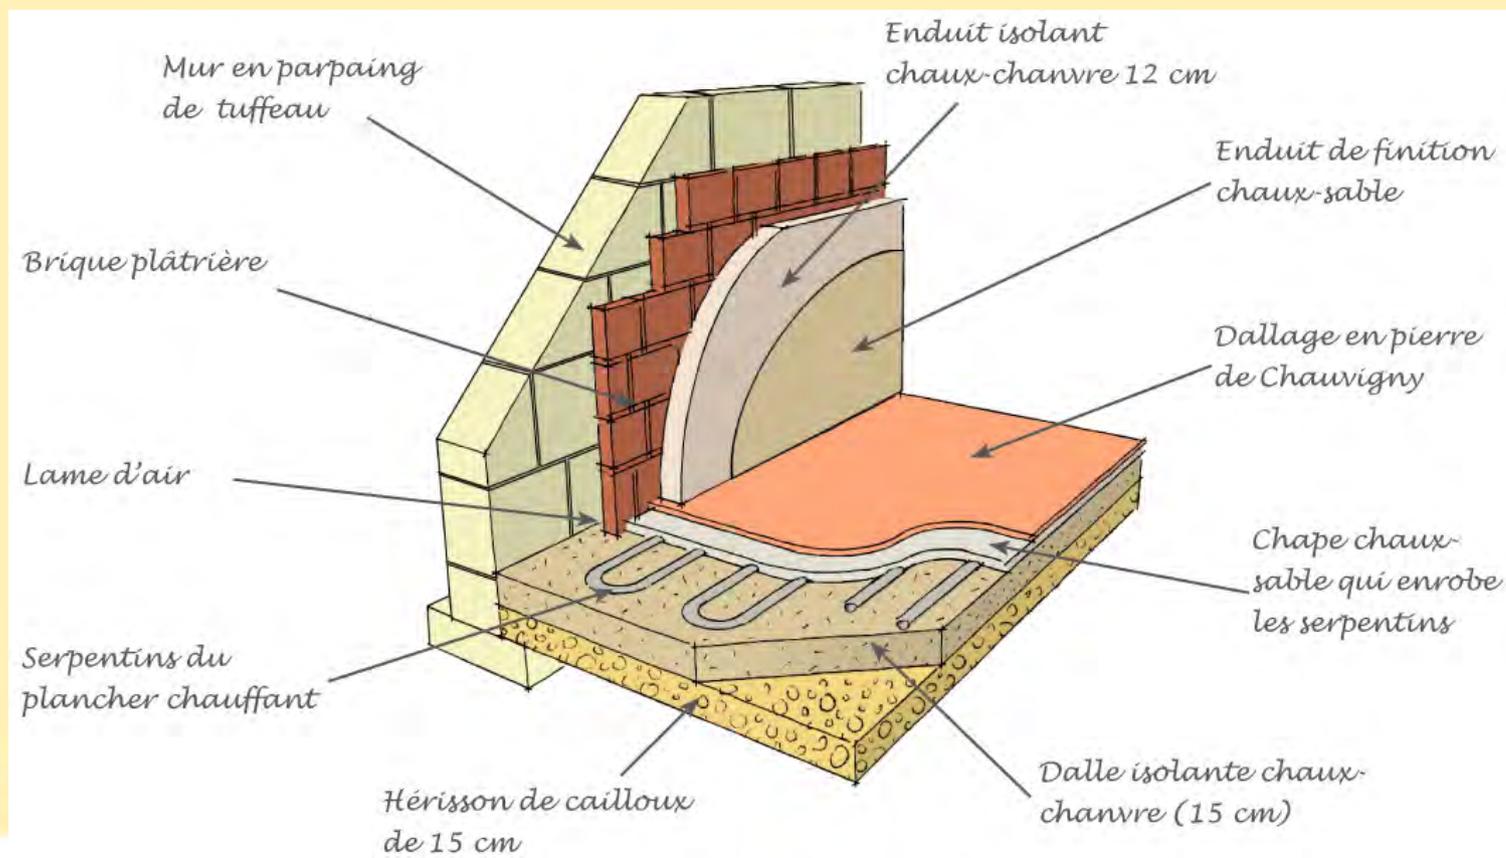
Isolation des murs

- Mur Est: Doublage par une cloison en brique plâtrière, enduite avec 12 cm de chaux-chaivre, et montée à 2 ou 3 cm du mur afin de laisser une lame d'air. Un enduit chaux-sable est appliqué pour la finition.
- L'enduit chaux-chaivre concilie la fraîcheur d'été du bâtiment ancien avec une meilleure performance thermique d'hiver.

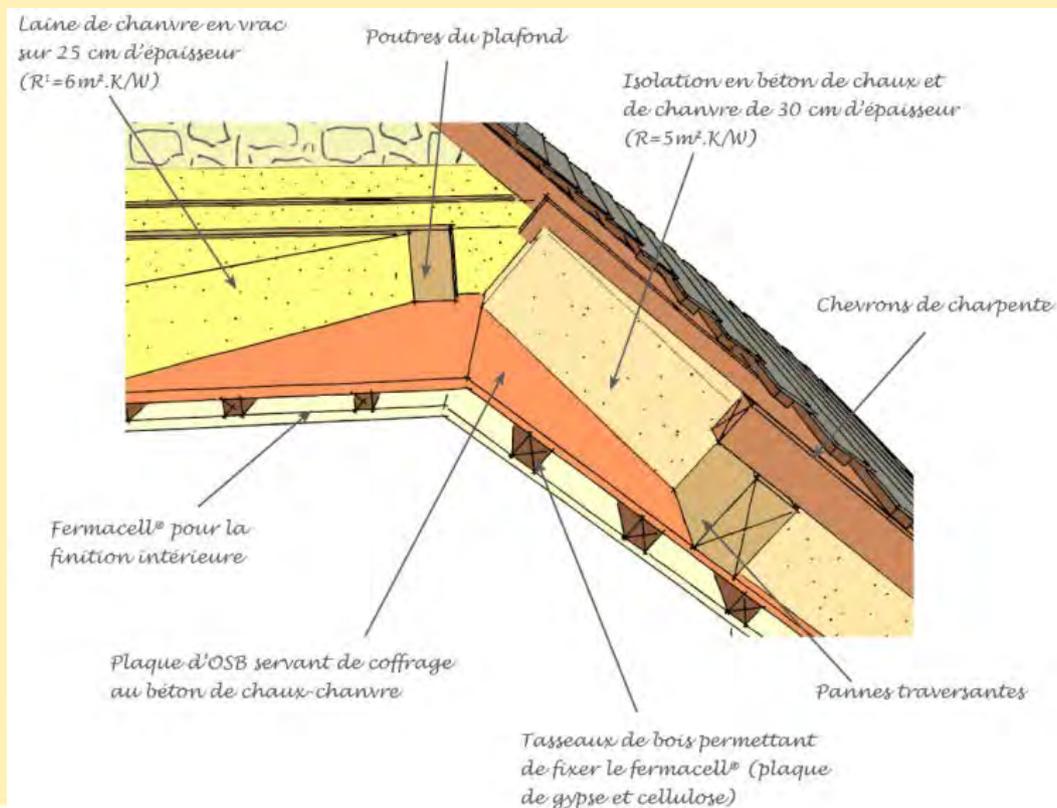
Isolation des rampants et des combles

- Charpente entièrement neuve: pannes traversantes en lamellé collé.
- Rampant isolé avec 30 cm de béton de chaux-chanvre posé par l'extérieur.
- En comble, 25 cm de laine de chanvre en vrac.
- Finition par des plaques de gypse-cellulose.

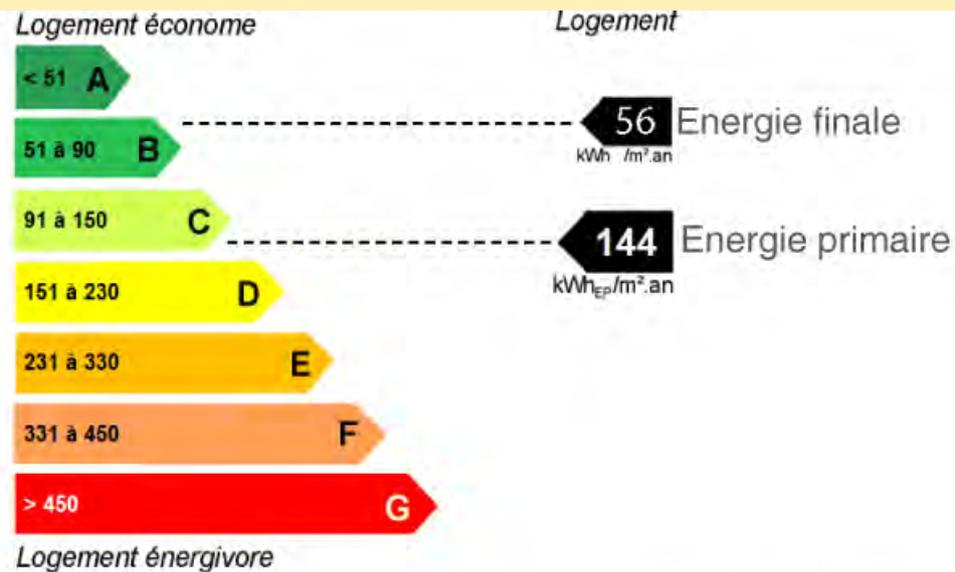
- Consommation relevée pour le chauffage et l'ECS: 56 kWh/m²/an en énergie finale.
- PAC aérothermique avec COP de 3,8 pour le plancher chauffant du RdC
- Chauffage électrique à l'étage
- ECS: 4/5 m² de capteurs assurant 60 % des besoins en eau chaude sanitaire.
- Ventilation simple flux Hygro A.

Ici, l'étiquette énergie représente les consommations en chauffage et en eau chaude sanitaire.
