# Compte-rendu d'activité annuel 2021 du DPSM – Région Pays de la Loire

**BRGM/RP-71701-FR**

Activités réalisées dans le cadre des missions après-mine opérationnelles  
annuelles du DPSM pour le compte de l'État

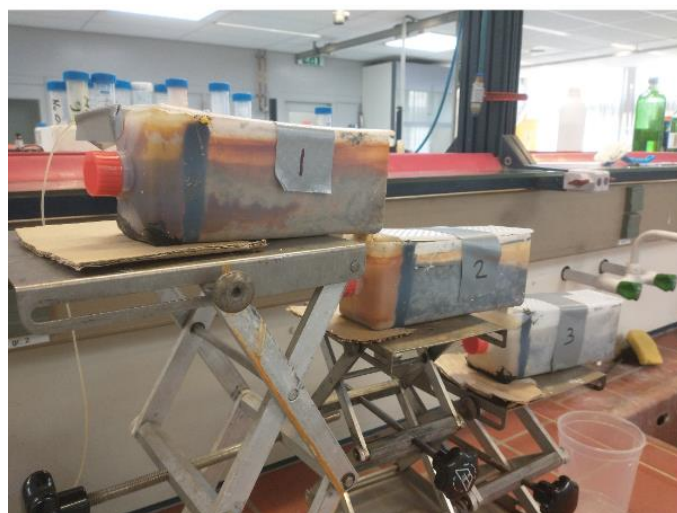
Figure 4 : Essais de traitabilité du DMA à l'échelle laboratoire (source : Tauw)

Le bilan coûts-avantages a démontré que la technique à privilégier serait un traitement passif basique type substrat alcalin dispersé (drain de traitement mixte à copeaux de bois et calcaire). Des essais pilotes sur site sont prévus en 2022 afin d'acquérir les éléments nécessaires au dimensionnement de la future station (temps de séjour, colmatage, etc.). Parallèlement, des campagnes de prélèvements des eaux souterraines et superficielles se poursuivront pour continuer l'acquisition de connaissances sur le site.

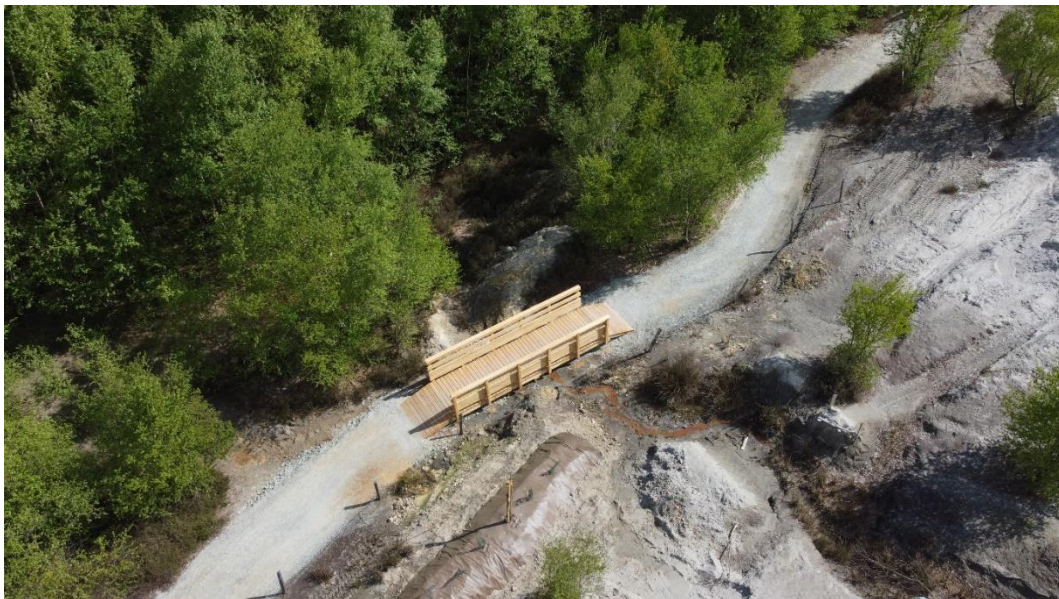
Les travaux se sont déroulés du 5 janvier au 28 mai 2021 (Figure 5). Les Opérations Préalables à la Réception (OPR) ont eu lieu le 10 mai 2021. La réception des travaux a été prononcée le 31 mai 2021.

*Figure 5 : Exemple de passerelle sur Drainage Minier Acide*

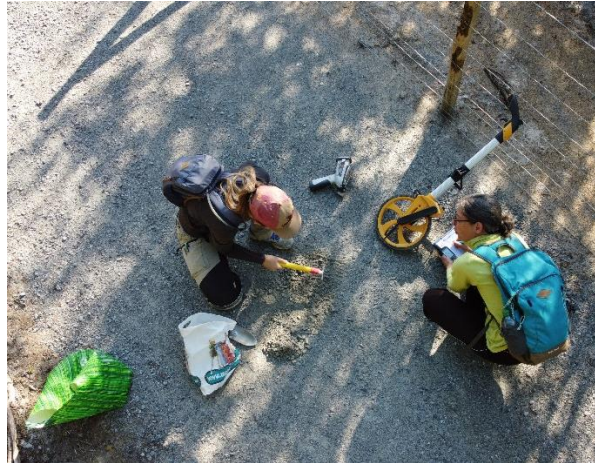
Une campagne d'analyse à la fluorescence X portable (pXRF) a été réalisée fin mai et début juin 2021 par le DPSM (Figure 6). Elle a permis de confirmer l'atteinte de l'objectif en démontrant que les teneurs résiduelles en arsenic étaient compatibles avec l'usage public des lieux.

Figure 6 : Préparation du sol et mesures pXRF sur le chemin mis en sécurité.

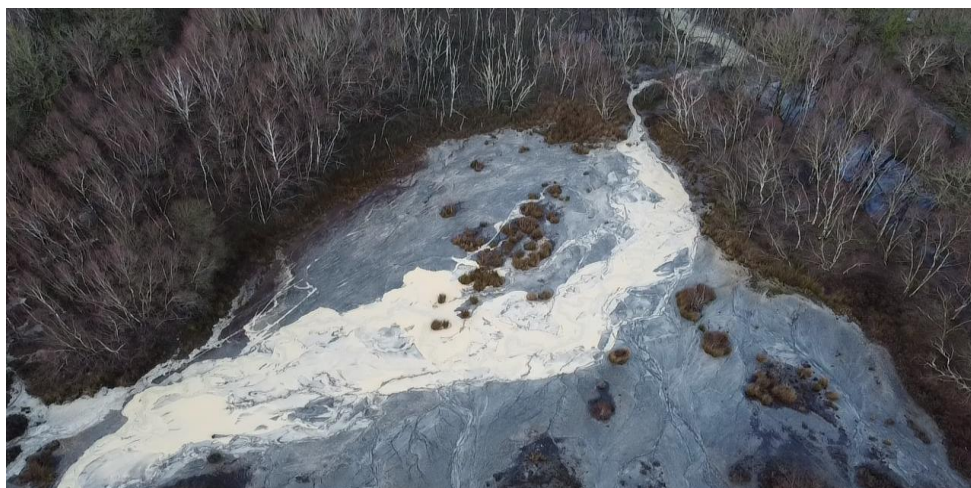
*Figure 7 : Mobilisation de résidus sur le site du Bois Vert*

Par ailleurs, la forte érosion observée sur site entraîne également l'arrivée conséquente de fines au niveau du point de collecte des eaux du DMA mis en place en 2018, nécessitant un entretien régulier. De plus, le suivi réalisé grâce au débitmètre installé montre que les débits peuvent varier de 2 à 56 m<sup>3</sup>/h. Afin d'évaluer les possibilités techniques de réduire l'érosion du site et de séparer encore les eaux générées par le DMA des eaux pluviales, une étude d'avant-projet (AVP) visant à définir un dispositif de maîtrise de l'érosion et de gestion des eaux superficielles a été lancée fin novembre 2021. Un prestataire a été retenu suite à une consultation publique durant l'été 2021. La restitution de cet AVP est prévue au premier semestre 2022.

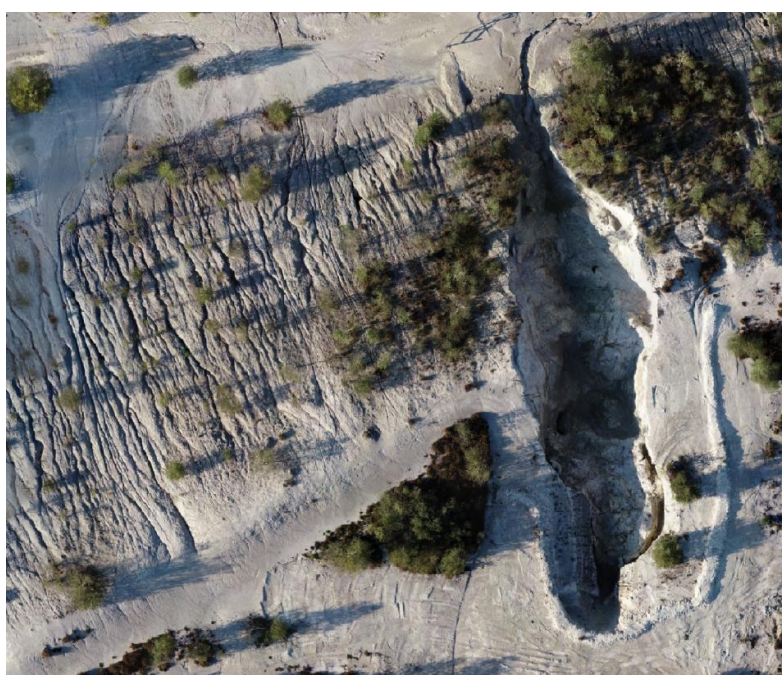
Une surveillance de l'érosion du site a été mise en place (suivi drone par techniques Lidar et photogrammétrie, suivi photographique et mesures d'érosion ; Figure 8). Cette acquisition de données sera poursuivie en 2022.

*Figure 8 : Prise de vue par drone d'une ravine sur le site du Bois Vert*

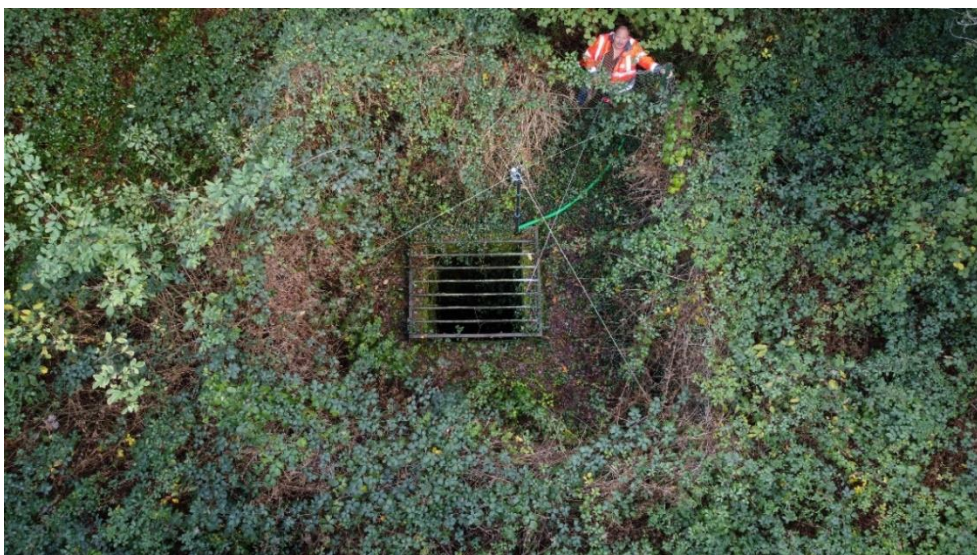
La dalle en béton armé équipée d'un passage à chiroptères du puits n° 9 de la concession de Teillay (Figure 9), situé sur la commune de Soulvache (44), présente un risque de basculement, suite à la rupture des terrains en tête de puits.

Figure 9 : Vue aérienne du puits n°9 de la concession de Teillay (04/11/2021)

La DREAL a sollicité l'UTAM Centre-Ouest le 21 janvier 2021 pour effectuer le lancement des travaux de mise en sécurité. Le puits servant d'habitat naturel pour une importante population de chiroptères, une étude d'incidence faune-flore globale a dû être entreprise début avril 2021. Le rapport d'étude, qui est attendu pour la mi-mai 2022, précisera les restrictions et les recommandations à suivre avant la réalisation des travaux, vis-à-vis principalement de la préservation de ces espèces.

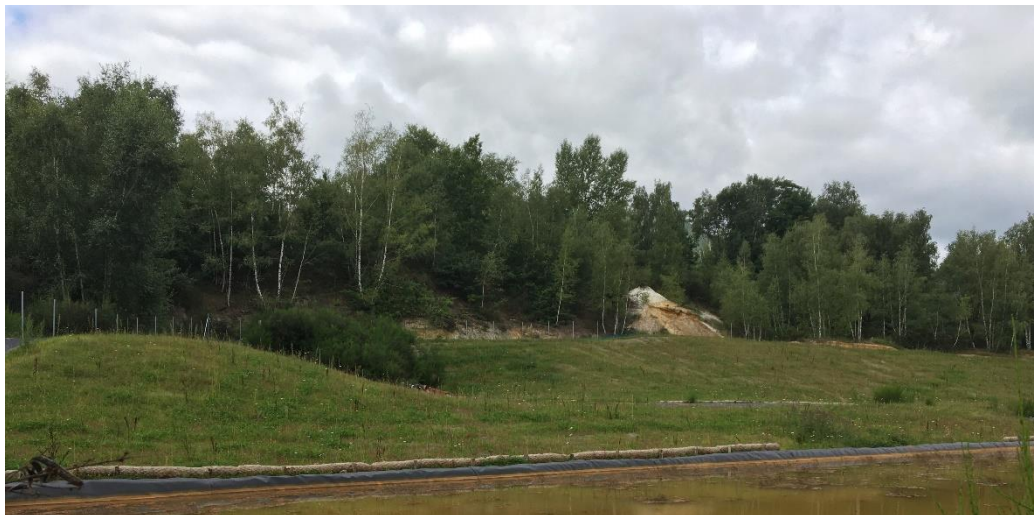
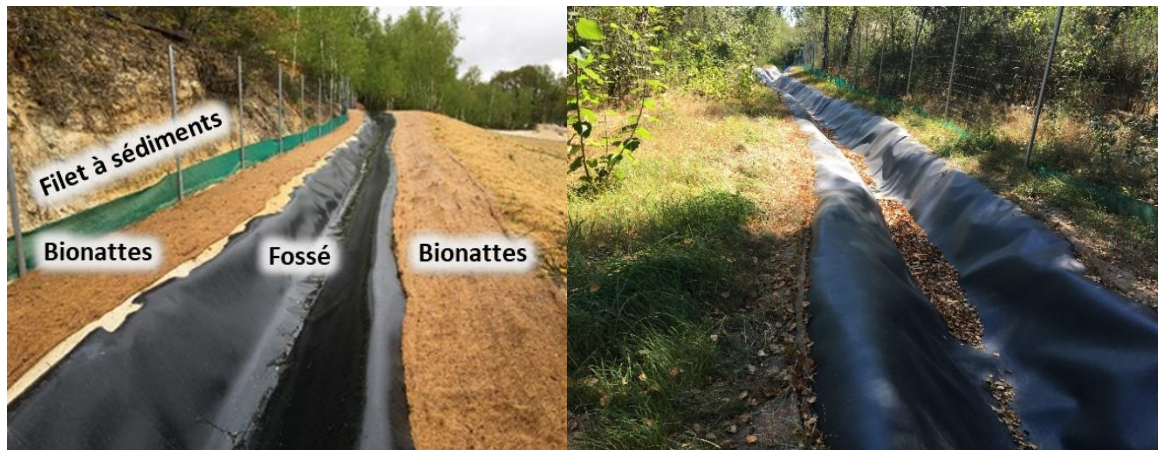
Figure 11 : Talus végétalisés (août 2021)

Figure 12 : Dispositifs anti-érosion autour du fossé de contournement des eaux amont (à gauche lors de la pose en avril 2021, à droite en août 2021)

Les travaux ont été réceptionnés respectivement le 23 mars 2021 pour le lot curage et le 6 septembre 2021 pour le lot aménagement (Figure 11 et Figure 12).

Suite à ces travaux, un suivi a été recommandé pour s'assurer que le fonctionnement du site est conforme aux prévisions et pour capitaliser le retour d'expérience relatif aux mesures de maîtrise d'érosion, notamment par végétalisation.

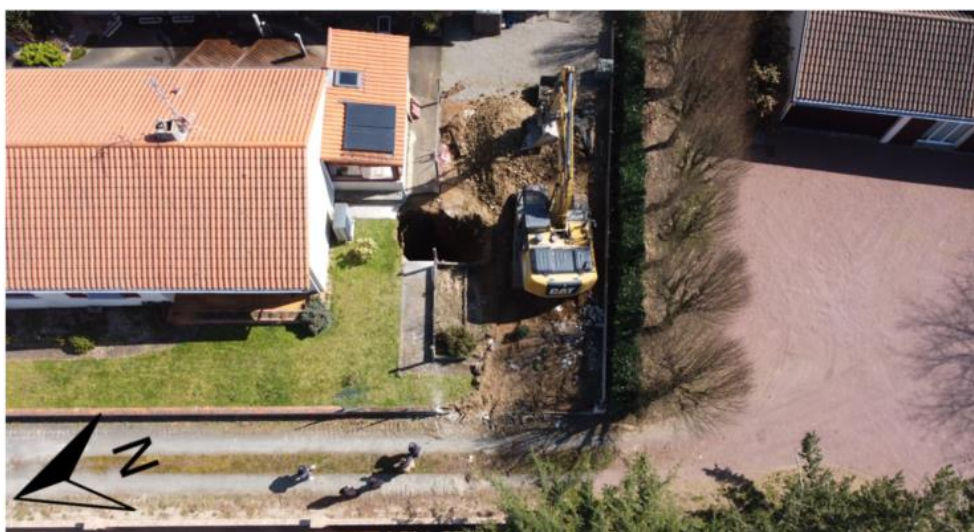
En avril 2021, GEODERIS a précisé que les travaux de reconnaissance de la cheminée Saint-Antoine avaient été réalisés le 23 mars 2021 et qu'aucun départ de galerie n'avait été observé sur une profondeur de cinq mètres (Figure 13).

Figure 13 : Travaux d'investigations au droit de la cheminée d'aérage

Néanmoins, compte tenu des écaillages observés dans le puits et de la méconnaissance de l'état de fracturation des terrains en périphérie de la cheminée, GEODERIS a indiqué que le risque pour l'habitation lié à une éventuelle rupture de tête de l'ouvrage n'était pas à exclure. Dans ces conditions, GEODERIS a recommandé de mettre en sécurité cette cheminée par un bouchon autoportant de béton, après curage des remblais de la cheminée jusqu'à une profondeur définie par le calcul de son dimensionnement.

Le DPSM a donc fait appel à un bureau d'études spécialisé pour réaliser une étude projet visant à définir la hauteur et la profondeur du bouchon autoportant et à assurer la maîtrise d'œuvre de suivi des travaux.

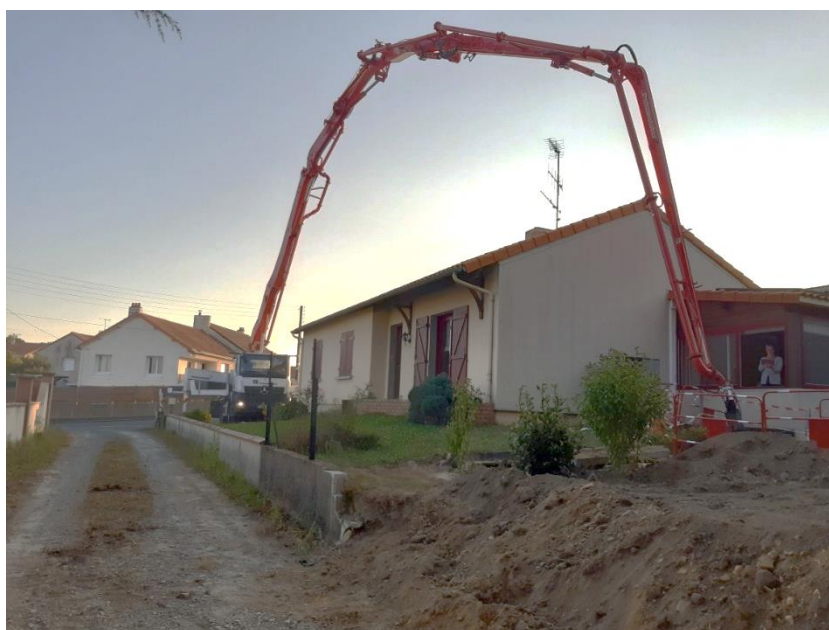
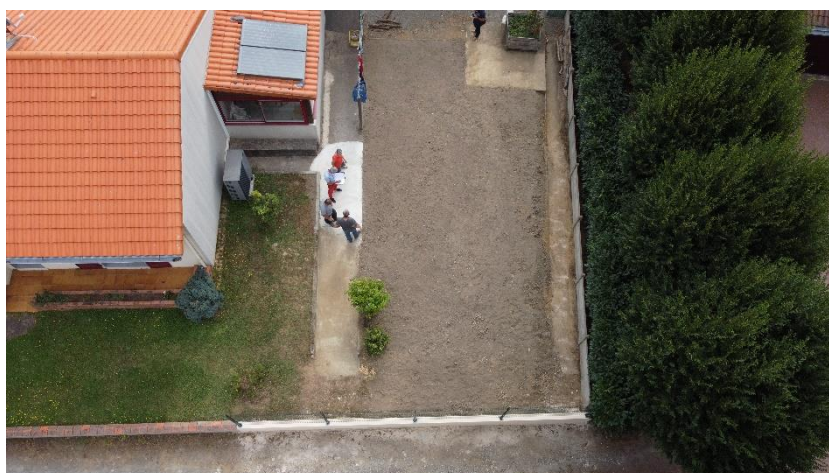
*Figure 14 : Bras de distribution articulé lors du coulage*

*Figure 15 : Vue aérienne du jardin après travaux*

Les travaux de mise en sécurité de la cheminée d'aérage du quartier de Saint-Antoine se sont déroulés du 23 août au 1<sup>er</sup> septembre 2021 (Figure 14 et Figure 15). La réception complète des travaux a été prononcée par le maître d'œuvre et l'UTAM Centre-Ouest le 5 novembre 2021.

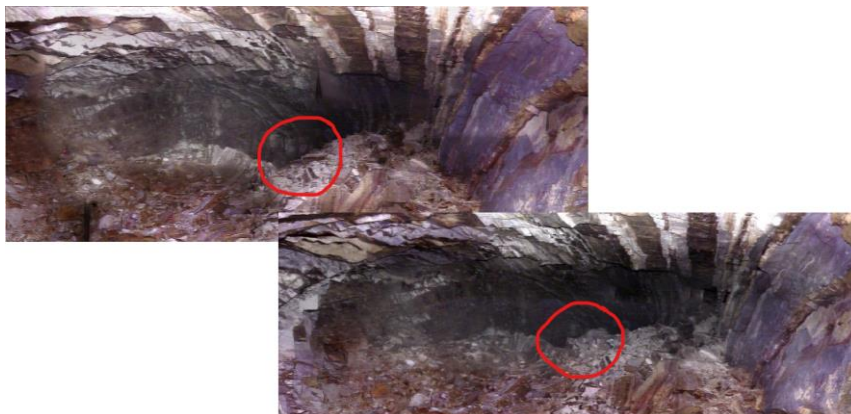
Concernant la cavité, une évolution notable a été relevée lors de ces inspections en avril et septembre 2021. En effet, sur la Figure 16, un petit volume de roches tombé de la couronne et du parement nord est observé au centre de la cavité. La comparaison des images 3D confirme cette évolution.

Figure 16 : Observation d'éboulis depuis un des deux forages

Suite à cet évènement, il a été décidé d'avancer la date de l'inspection programmée en 2022 : elle devrait avoir lieu courant février.

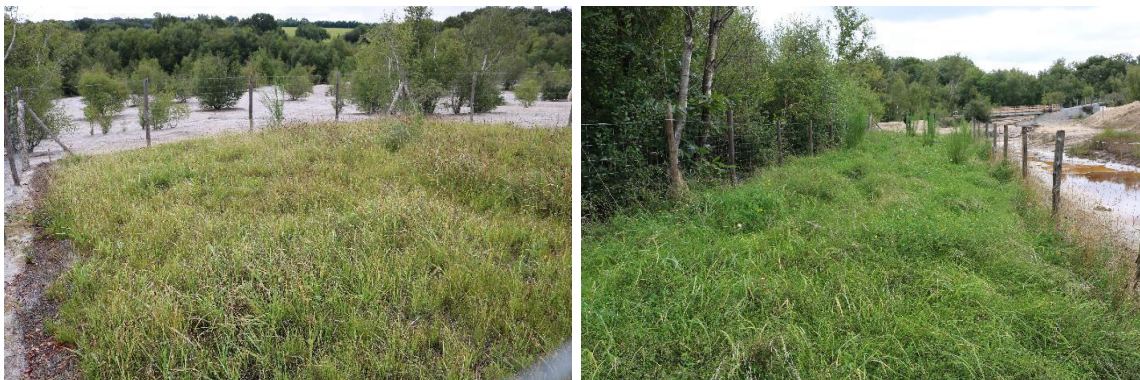
météorologie de l'année 2021 — plutôt pluvieuse et avec peu de fortes chaleurs — qui a été favorable au développement de la végétation.

Figure 18 : Essais pilotes de phytostabilisation sur Abbaretz : à gauche, sur le terril tabulaire, à droite, dans la zone du drainage minier acide (août 2021)

En 2022, il est recommandé de continuer le suivi et d'examiner dans quelle mesure ces techniques pourraient être pertinentes pour gérer l'érosion, y compris en saison moins propice au développement végétal.
