# Compte rendu d'activités annuel 2022 du DPSM – Région Pays de la Loire

Rapport final

BRGM/RP-72900-FR

Activités réalisées dans le cadre des missions après-mine opérationnelles  
annuelles du DPSM pour le compte de l'État

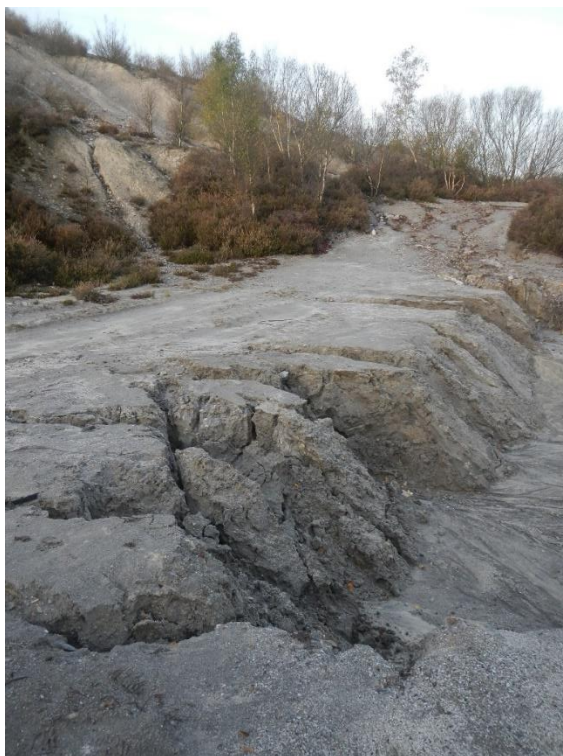
*Figure 5 : Érosion de la piste au pied du terril conique.*

- la naissance de plusieurs ravines perpendiculaires au tracé de la piste, sur le pied de la partie nord du teril conique, sporadiquement rebouchées par les prestataires avec les matériaux du site lors des entretiens. Ces matériaux, à trop faibles granulométrie et cohésion, sont immédiatement emportés lors d'épisodes orageux ou de fortes pluies (Figure 5) ;
- une zone humide sur environ 40 ml dans un secteur situé au nord du teril conique (Figure 6).

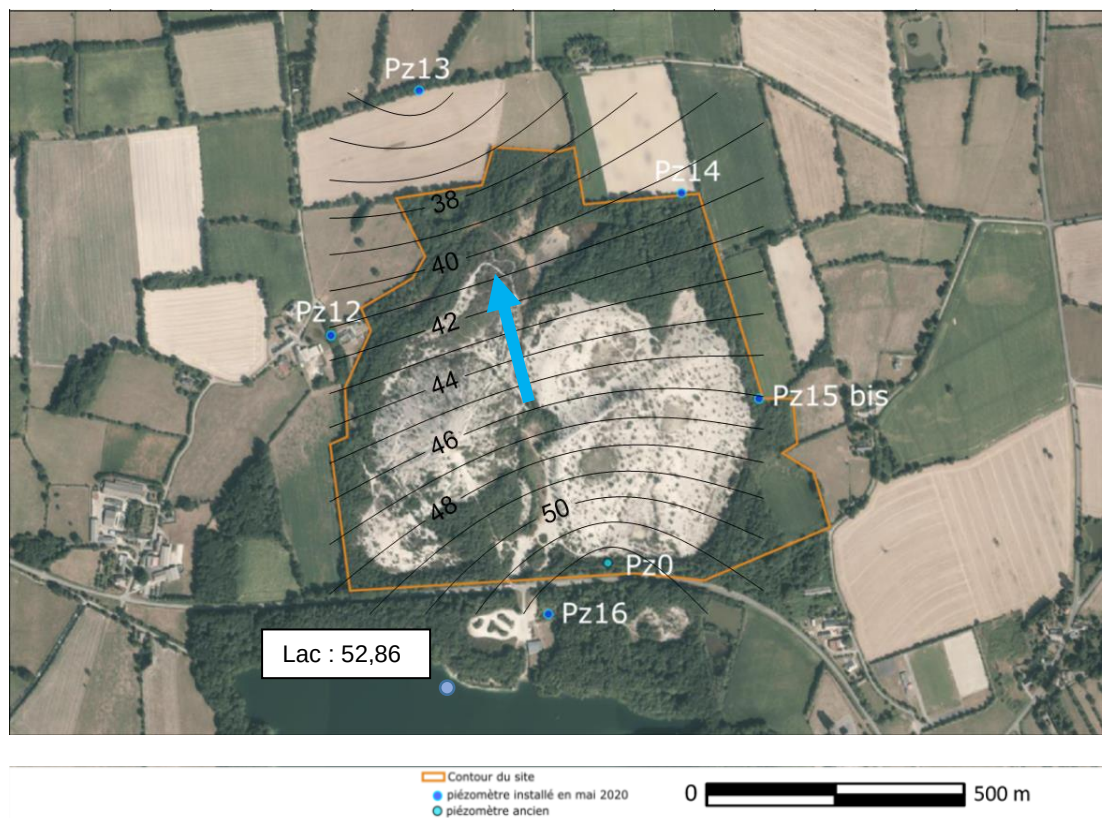
Figure 7 : Réseau de forage et esquisse piézométrique (en m NGF) de décembre 2020 (TAUW, 2021).

Dans le cadre de l'étape 2 du plan de gestion, cinq forages de contrôle de la qualité des eaux souterraines ont été mis en place (Figure 7). Après un suivi mensuel sur un semestre en 2020, ces ouvrages font l'objet d'un suivi semestriel depuis 2021.

Par ailleurs, une étude géophysique réalisée en 2020 (BRGM-RP-70299-FR) avait montré l'existence de zones conductrices en profondeur à l'aplomb du site mais aussi vers le nord-ouest (dans la direction d'écoulement des eaux souterraines). La géophysique ne permettant pas de discriminer entre une conductivité liée à une anomalie géologique et la présence d'un panache minéralisé en nappe, une étude complémentaire, avec notamment la réalisation de nouveaux forages, a été recommandée.

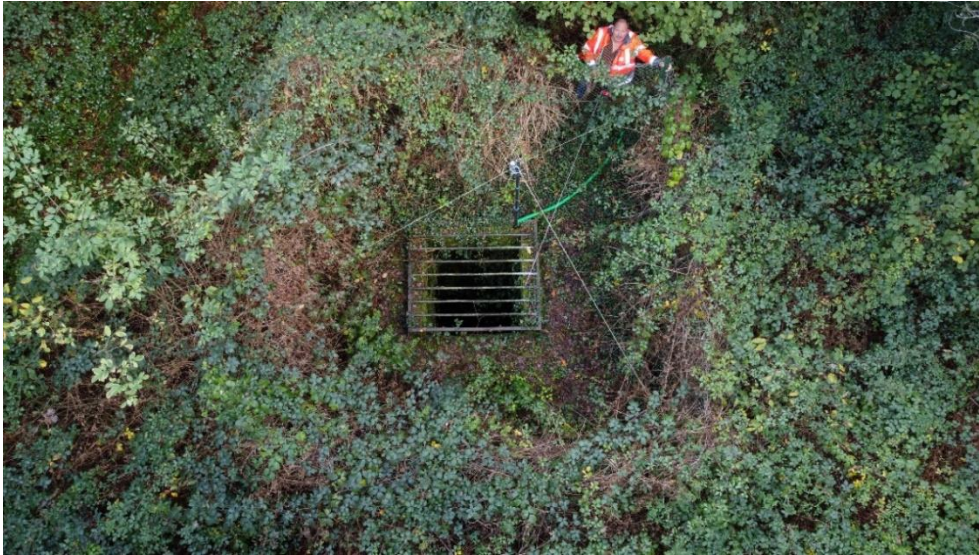
*Figure 11 : Vue aérienne du puits n° 9 de la concession de Teillay (04/11/2021).*

La dalle en béton armé équipée d'un passage à chiroptères du puits n° 9 de la concession de Teillay (Figure 11), situé sur la commune de Soulvache (44), présente un risque de basculement, suite à la rupture des terrains en tête de puits.

La DREAL a sollicité l'UTAM Centre-Ouest le 21 janvier 2021 pour effectuer le lancement des travaux de mise en sécurité. Le puits servant d'habitat naturel pour une importante population de chiroptères, une étude d'incidence faune-flore globale a été entreprise début avril 2021 et restituée en juillet 2022. Compte tenu des forts enjeux chiroptérologiques relevés et des enjeux plus modérés concernant les autres groupes taxonomiques, la période la plus propice à la réalisation des travaux se situerait entre les mois de janvier et février.

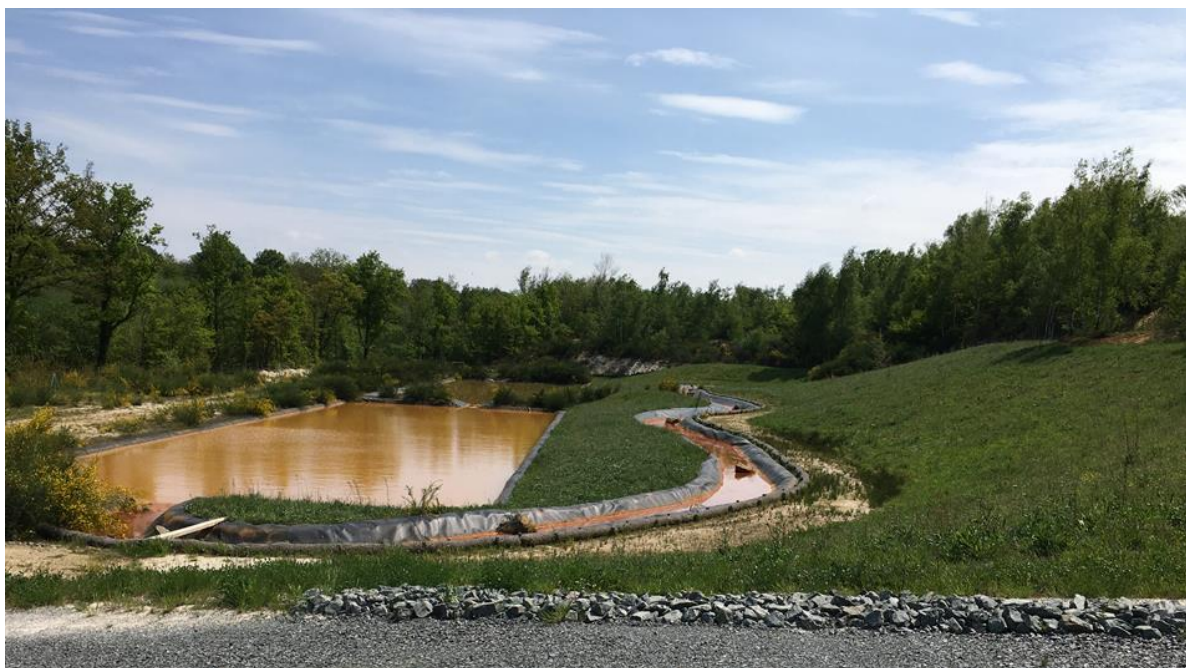
*Figure 12 : Vue des lagunes après les travaux de pérennisation en mai 2022.*

En 2020 et 2021, des travaux de pérennisation du site des lagunes de Saint-Pierre-Montlimart ont été réalisés (Figure 12). Ces travaux étaient nécessaires en raison de la forte érosion des résidus miniers susceptible de porter atteinte à la tenue des installations et aussi pour mettre en sécurité le site.

Depuis 2017, date de création des lagunes, un suivi environnemental est réalisé pour s'assurer que le fonctionnement du site est conforme aux prévisions et a été poursuivi en 2022, suite aux travaux de pérennisation, pour capitaliser le retour d'expérience relatif aux mesures de maîtrise d'érosion, notamment par végétalisation.

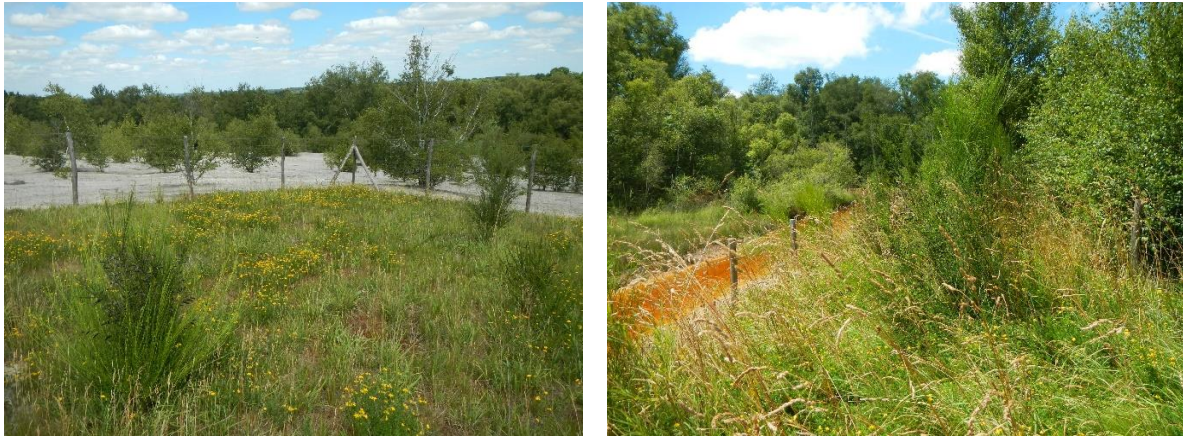
Figure 14 : Abbaretz - Essais pilote de phytostabilisation : à gauche, sur le terril tabulaire ; à droite, dans la zone du drainage minier acide (juin 2022).

En 2022, le suivi des parcelles a montré globalement une bonne implantation de la végétation (Figure 14). Celle-ci s'est fortement développée au niveau de la zone du drainage minier (taux de couvert végétal 100 %) probablement en raison de l'humidité du sol. Sur le terril tabulaire, la biomasse végétale est environ trois fois moins importante, probablement en raison des conditions locales (sommet de talus sec exposé au soleil et au vent), néanmoins le couvert

végétal reste dense (taux de couvert végétal de 85 %). Sur les deux parcelles, il n'a pas été noté de traces d'érosion plus de 2 ans après le semis, ce qui indique que le couvert végétal permet un bon maintien du substrat.

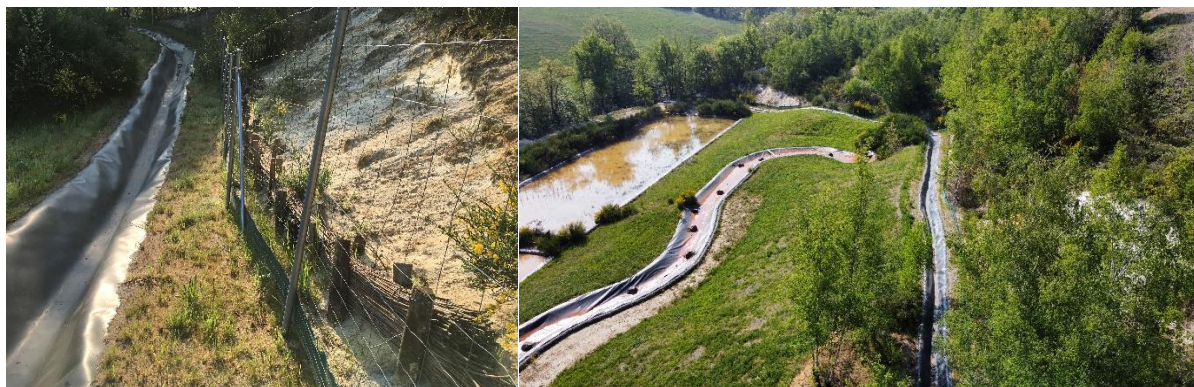
Figure 15 : Saint-Pierre-Montlimart (mai 2022) - À gauche, fascines et bionattes végétalisées protégeant le fossé de l'ensablement. À droite, suivi par drones des talus végétalisés et du fossé amont.

Des travaux de pérennisation du site ont été réalisés par le DPSM en 2021 notamment pour stabiliser le substrat soumis à une très forte érosion. Sur les talus, une couche de 10 cm de terre végétale de bonne qualité agronomique a été mise en place de sorte à sécuriser la pousse des végétaux. Les travaux ont été réalisés à une échelle fine afin de conserver au maximum la végétation déjà en place tout en minimisant la pente des talus pour garantir la stabilité à long terme (Figure 15). Des solutions complémentaires (fascines, couvre-sol, filets anti-sédiments...) ont été mises en place pour gérer les points singuliers. Ces différents éléments ont fait l'objet d'un suivi dédié en 2022, ce qui a permis de vérifier l'atteinte des objectifs en terme de stabilisation du substrat et de capitaliser le retour d'expérience sur les techniques végétales.
