## **Anciennes mines de fer de SEGRE Communes de Nyoiseau et Noyant-la-Gravoyère (49)**

### **Diagnostic de la stabilité des dépôts miniers de La Braudaie et du Fouillet, de la galerie de contournement du Misengrain et de la galerie d'émergence minière de La Bondrairie**

### **Etude d'orientation C- du site**

**RAPPORT W 2018/005DE - 18PAL36030**

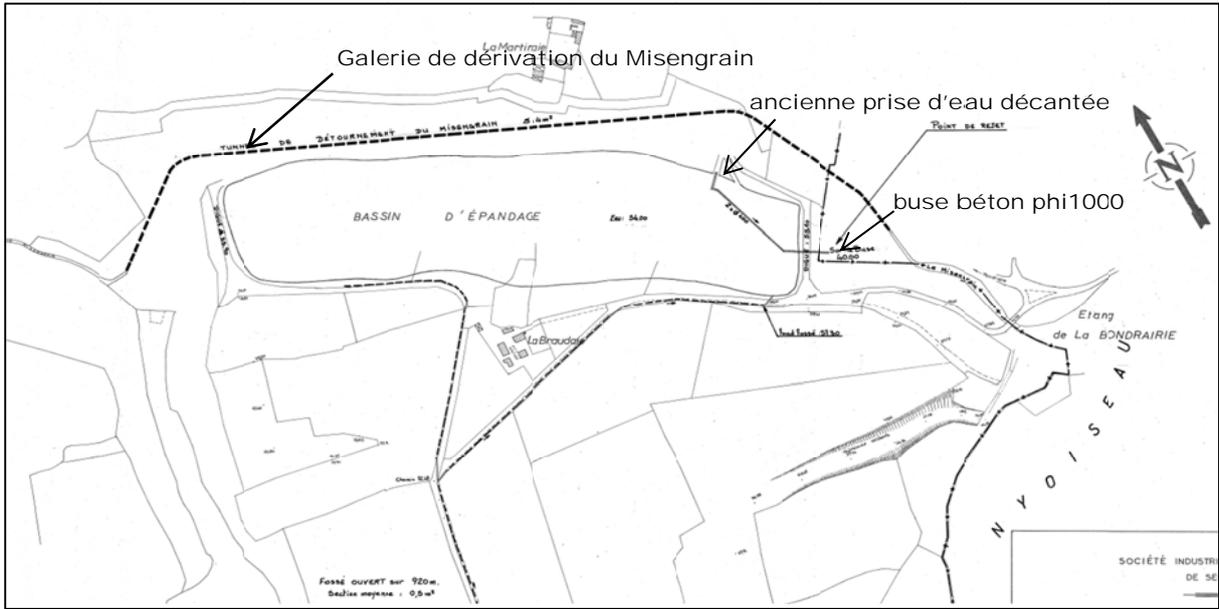
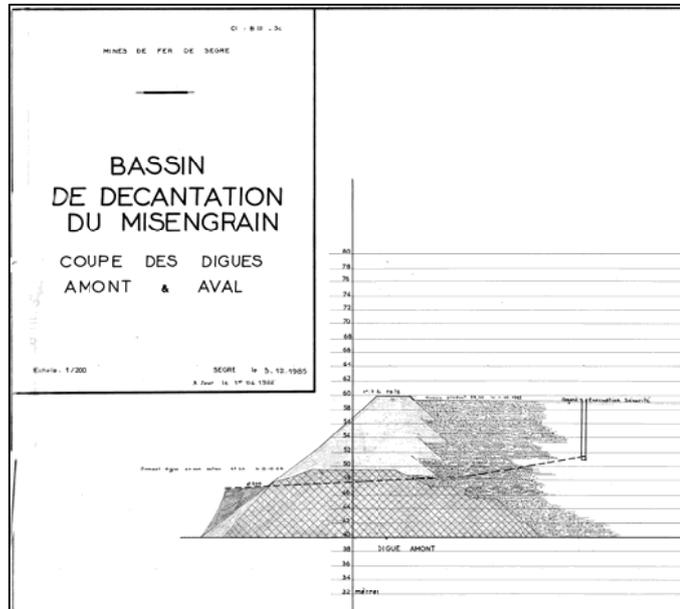
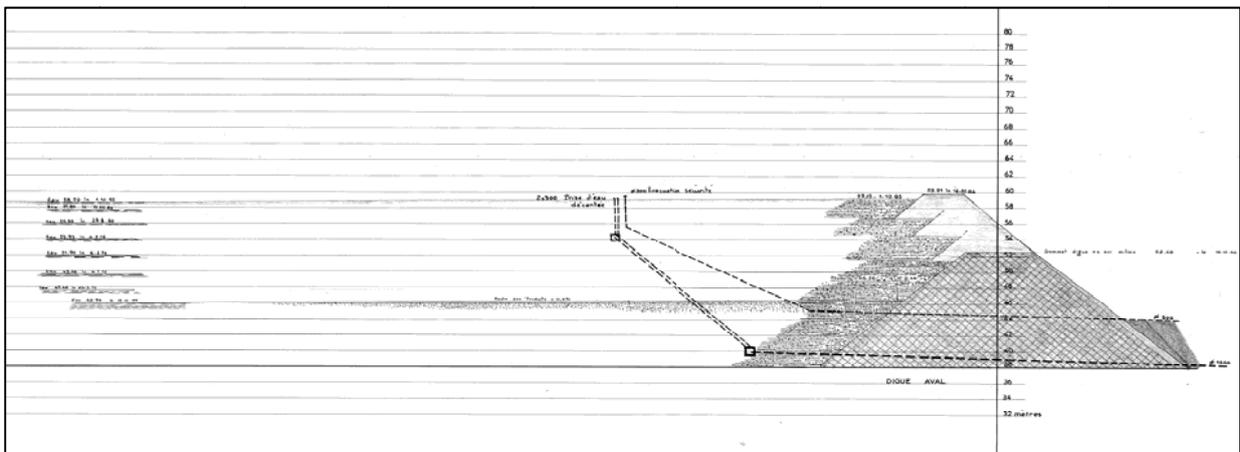
**Figure 5 : Ancien bassin de décantation de LA BRAUDAIE.  
Coupe des digues amont et aval (1986)**

Les digues, rehaussées régulièrement au fur et à mesure de l'élévation du dépôt (par tranches de 1 à 2 m), ont une largeur de 6 m en couronne pour une pente de 35°. L'étanchéité en fonctionnement était assurée par le dépôt des boues stériles décantées de 0 / 0,5 mm. L'étanchéité du pied de digue aval a toutefois dû être renforcée au début de l'exploitation du bassin (1965) du fait de fuites à l'interface avec le terrain naturel (28 sondages d'injection de coulis).

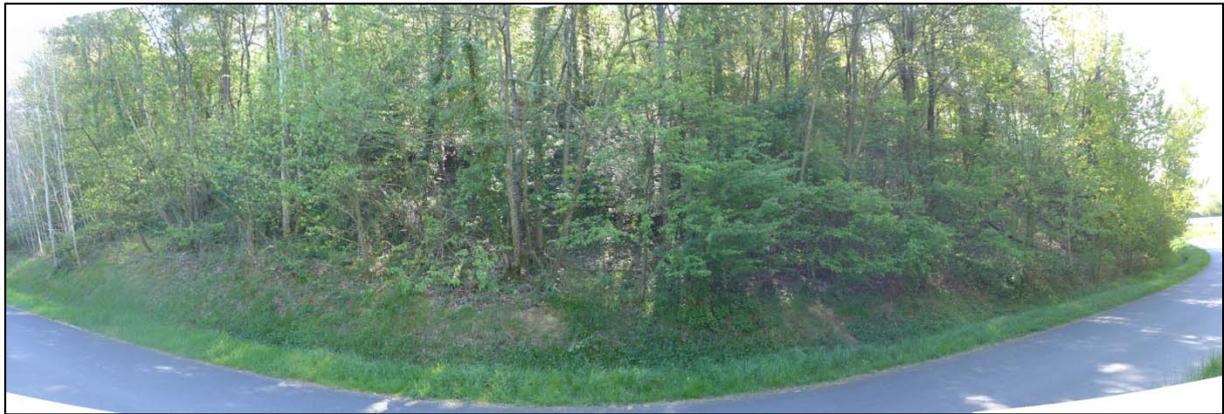
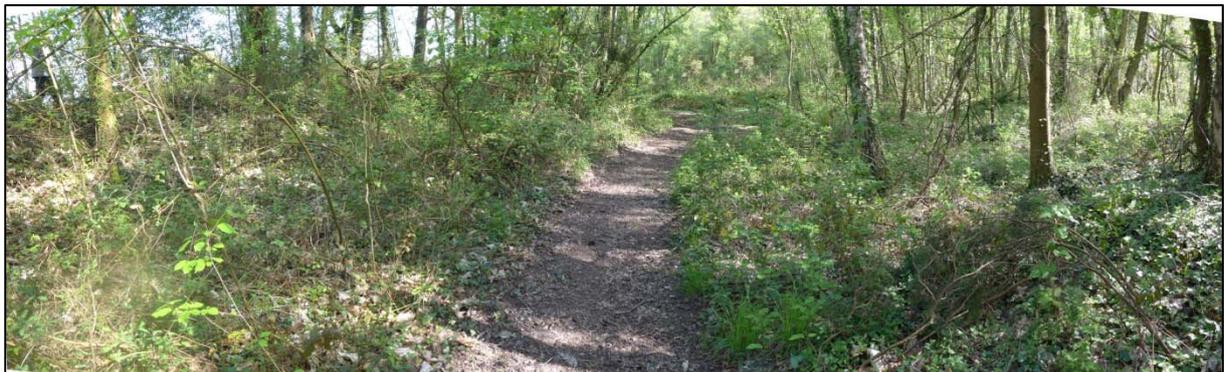
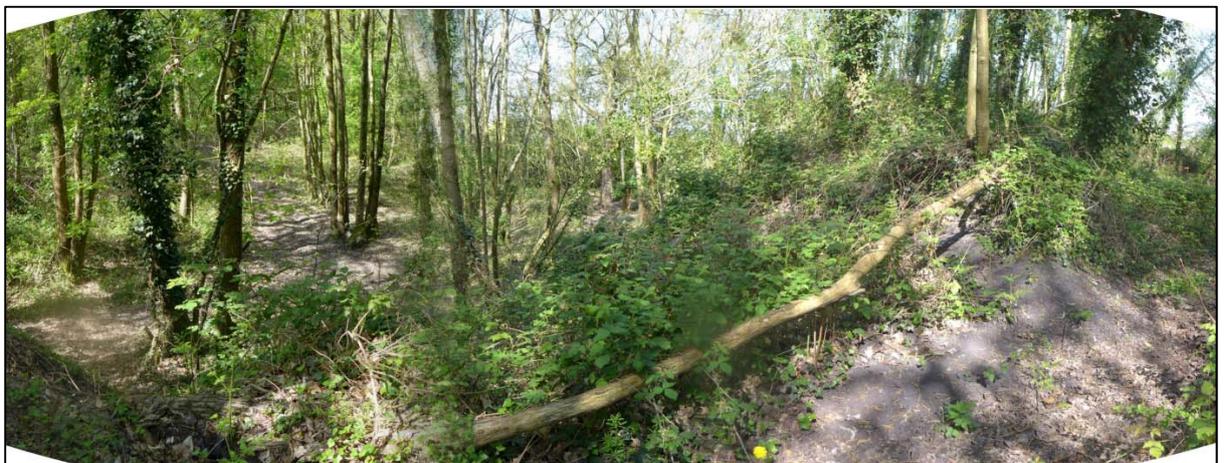
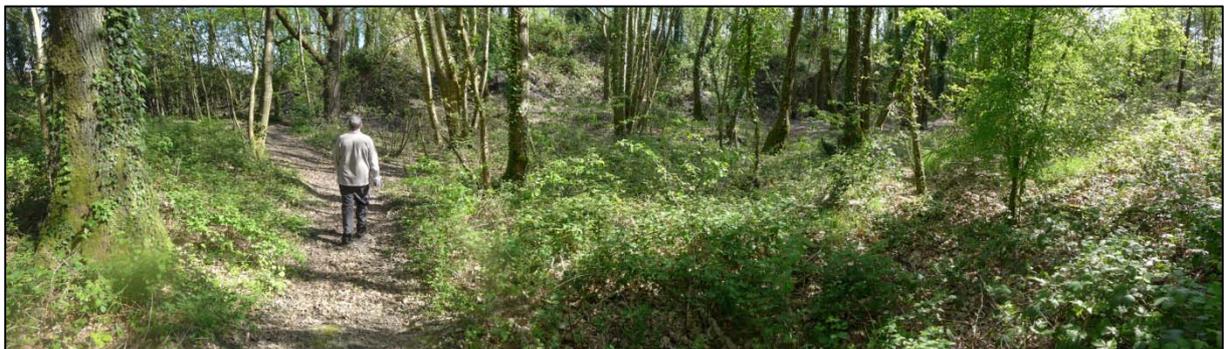
***Figure 8 : Vues du dépôt du FOUILLET***

***Pied de digue ouest en bord de route***

***Haut de digue Sud-Ouest***

***Bassin***

L'ancienne digue de ceinture empierrée montre des pentes homogènes boisées d'une trentaine de degrés, sans indice d'instabilité ni suintement d'eau sur les flancs, ni aucun emprunt ou ravinement pouvant remettre en cause la stabilité des talus (figure 7). Les pentes les plus fortes (environ 35°) sont celles du flanc sud (une quinzaine de mètres de hauteur).

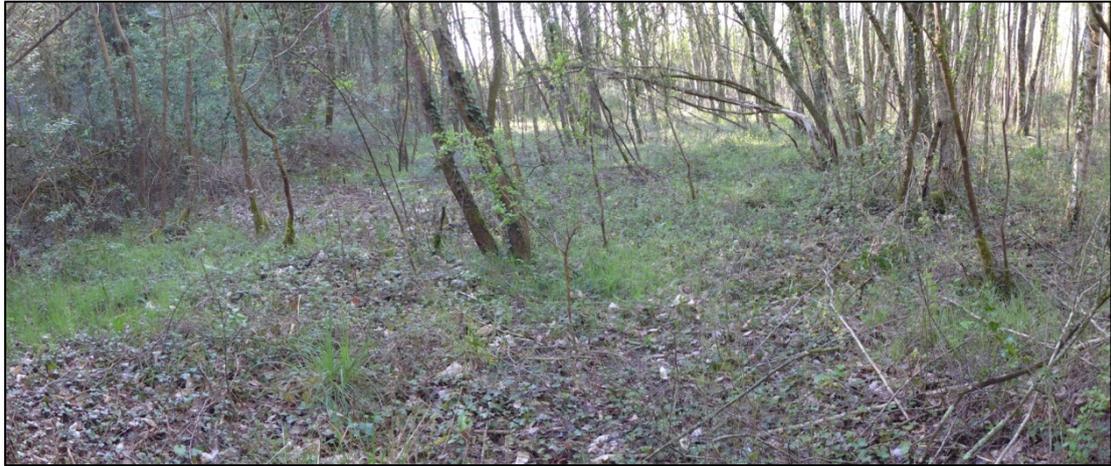
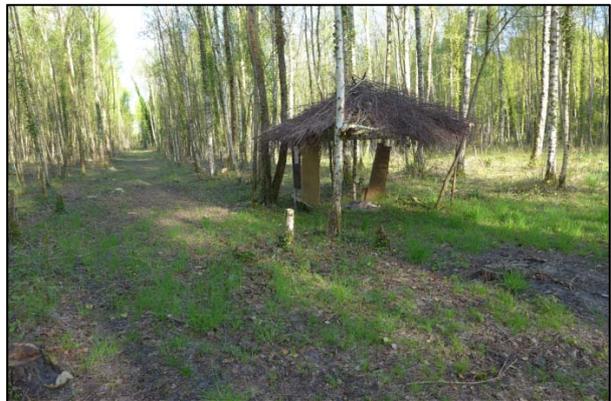
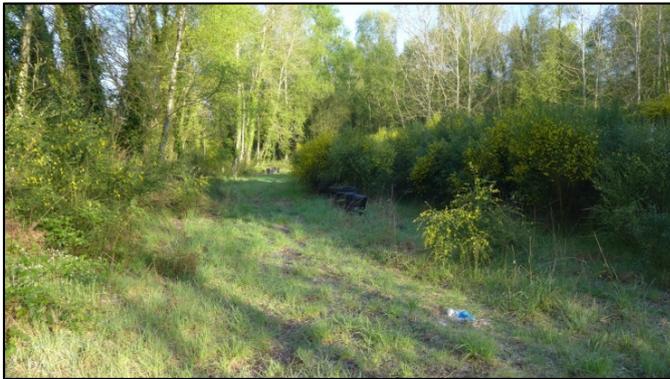
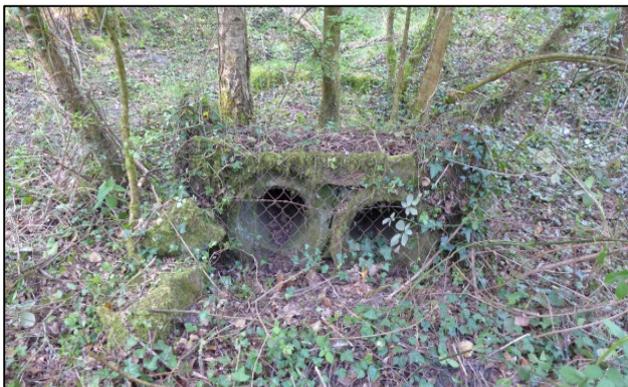
***Plate-forme de l'ancien bassin de LA BRAUDAIE, layons***

***Ancien parcours de moto-cross, pneus abandonnés***

***Ancien regard exutoire des eaux décantées***

***Résidus miniers sablonneux affleurants***

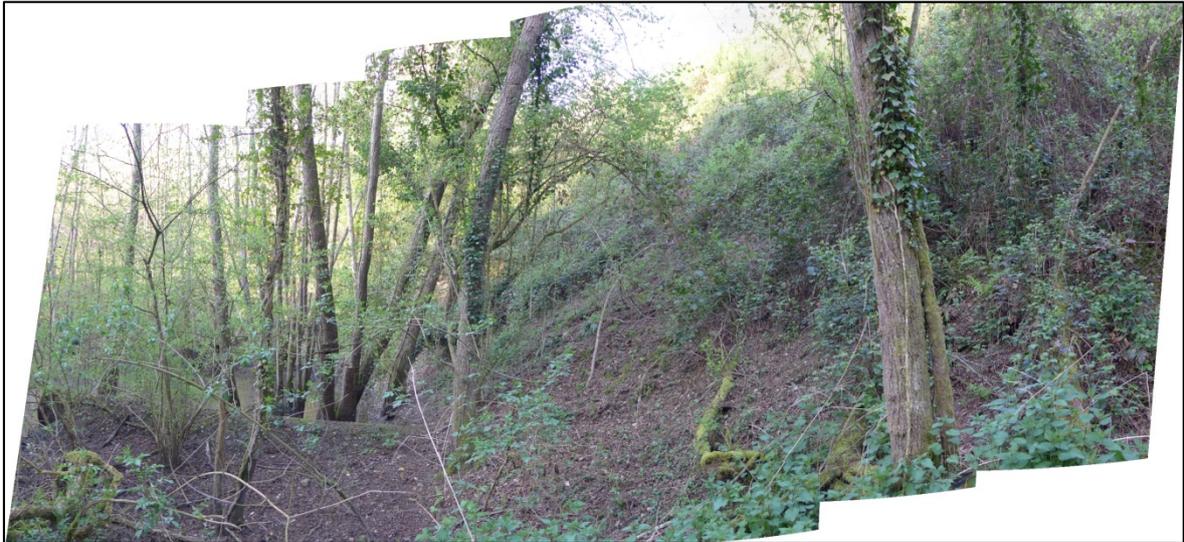
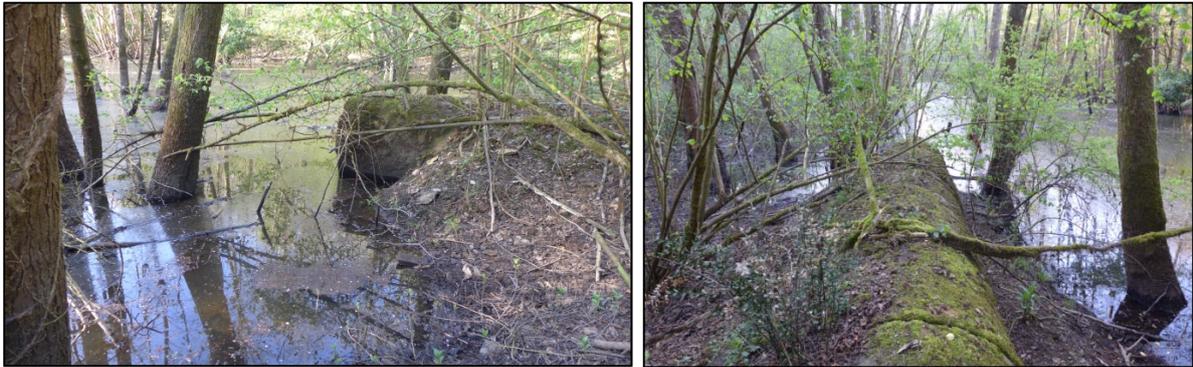
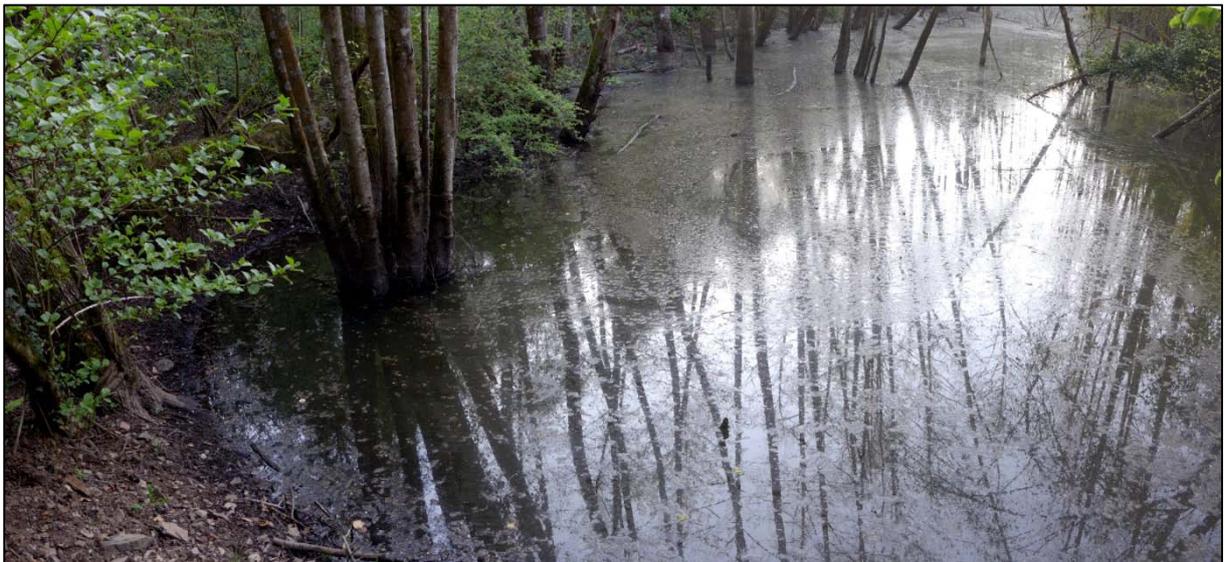
*Figure 12 : Vues de la digue aval et du plan d'eau en pied*

Les flancs pierreux des 2 digues ne présentent aucun indice significatif d'instabilité ni de suintement d'eau, ni aucun emprunt pouvant remettre en cause la stabilité des talus (figure 11).

*Digue aval, ancienne buse phi1000*

*Ancienne buse phi 1000 en pied de digue aval*

*Plan d'eau en pied de digue aval*

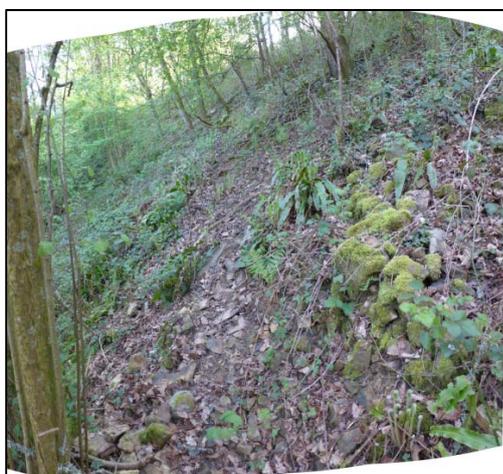
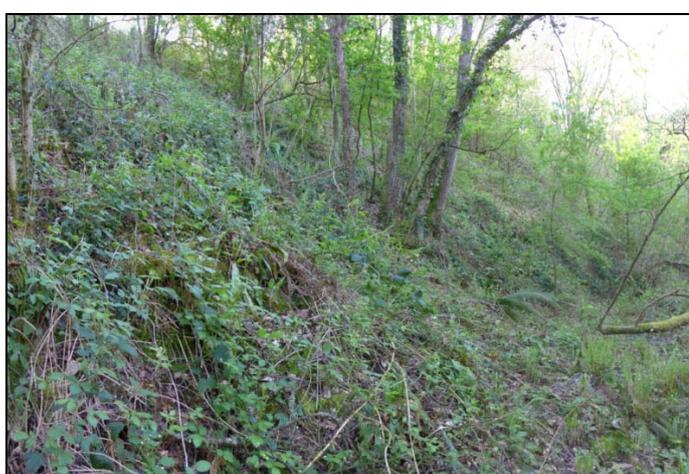
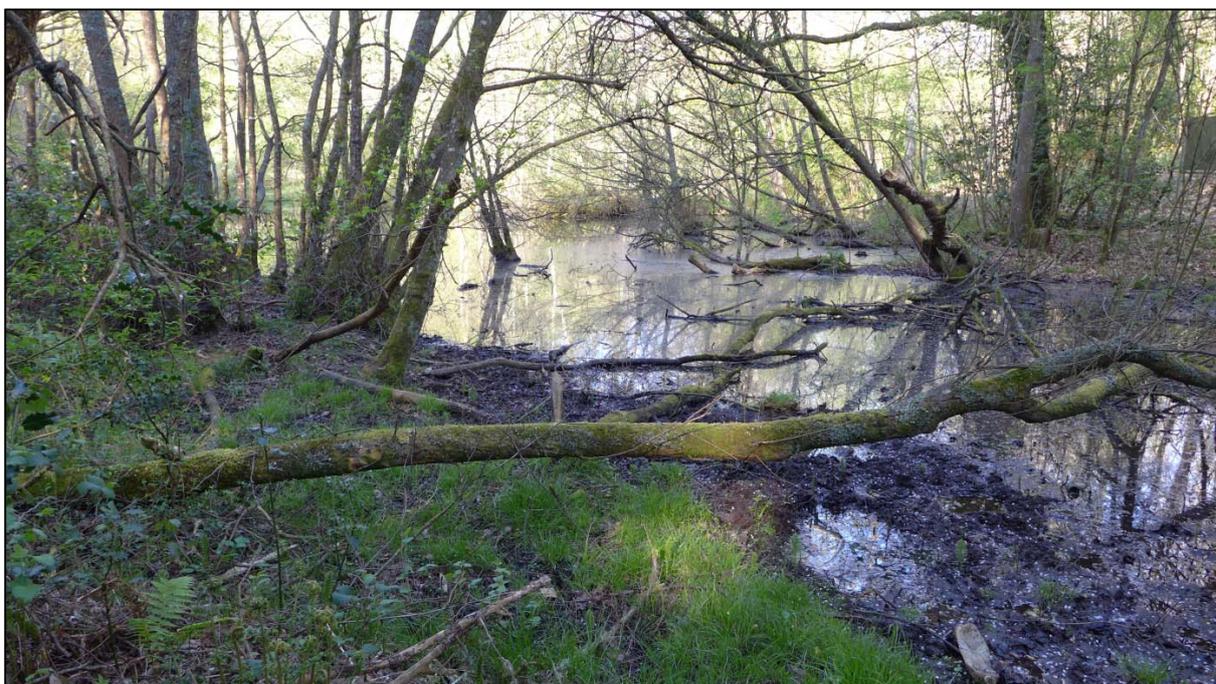
*Figure 13 : Vues de la digue amont et du plan d'eau en pied*

*Haut de digue amont, chemin périphérique*

*Digue amont*

*Plan d'eau en pied de digue amont*

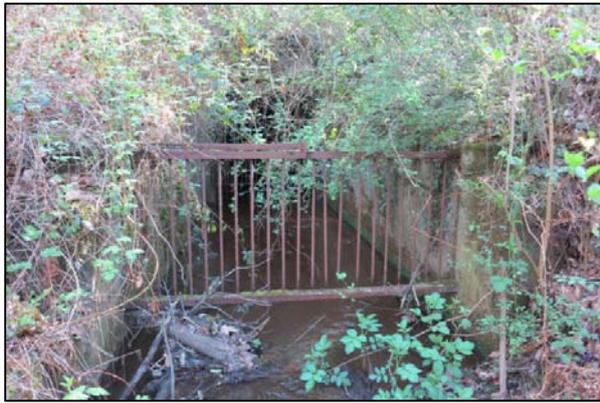
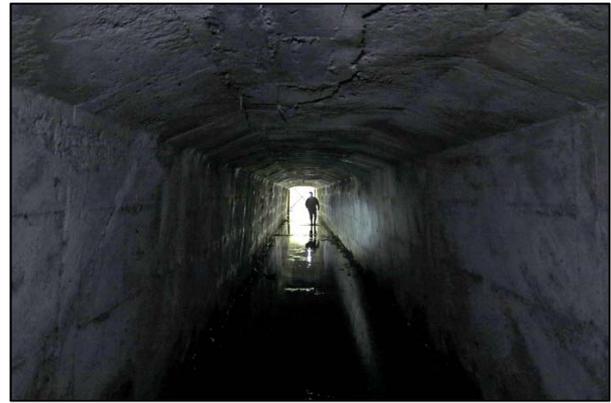
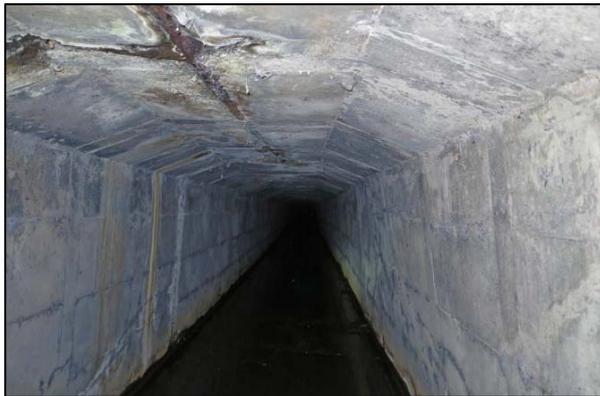
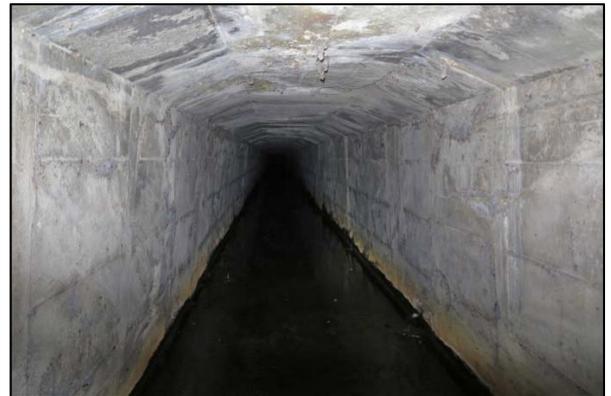
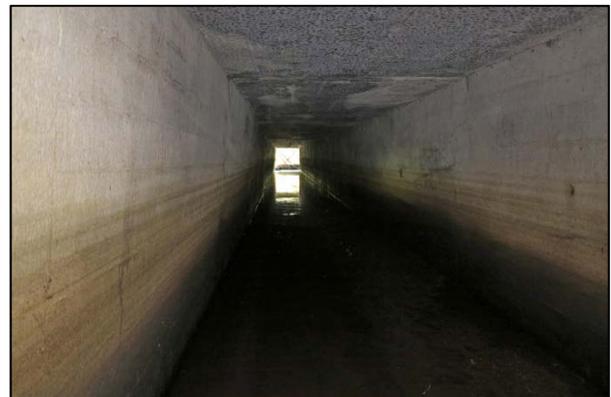
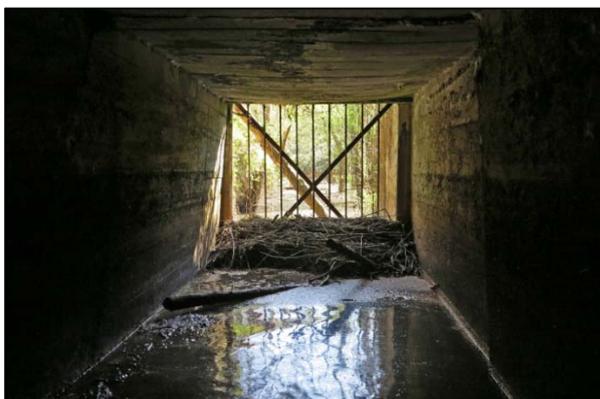
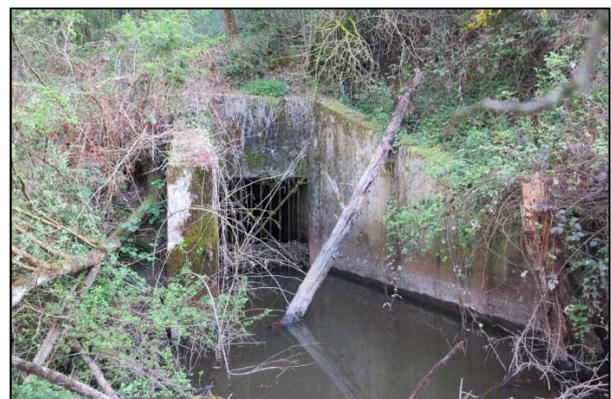
**Figure 15 : Vues de la galerie de contournement du MISENGRAIN (AVRIL 2017)**

La visite de septembre 1984 de la galerie de contournement ne montrait aucune dégradation du béton si ce n'est quelques petits trous à la base du parement gauche provoqués par le pourrissement des bois oubliés dans le coffrage lors de la coulée du béton et des phénomènes d'oxydation des fers apparents aux épaules de galerie.

**Orifice amont**

**Fers au toit corrodés PM40**

**Altération base piedroit droit PM50**

**PM100**

**PM 930**

**Orifice aval, embâcles**

Il pourrait être prévu en priorité, lors de la prochaine visite annuelle, l'enlèvement des embâcles de végétaux entravant la galerie en sortie et des boues accumulées dans la seconde portion de galerie (quelques centaines de m<sup>3</sup>), afin de ne pas charger davantage en fines les plans d'eau en sortie, déjà bien dégradés par les dépôts d'hydroxydes de fer (stockage sur l'ancien bassin à envisager).

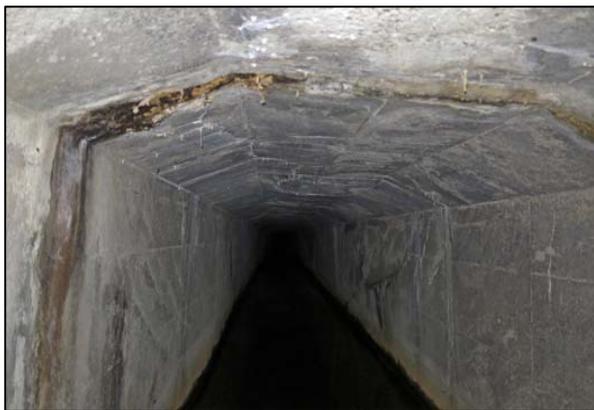
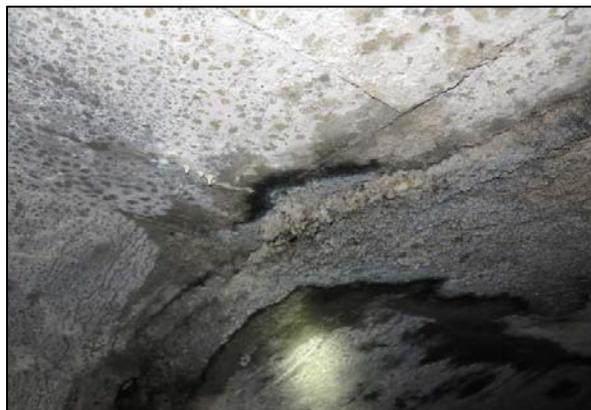
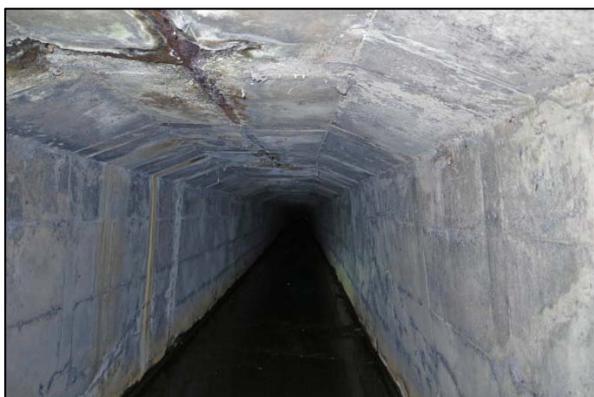
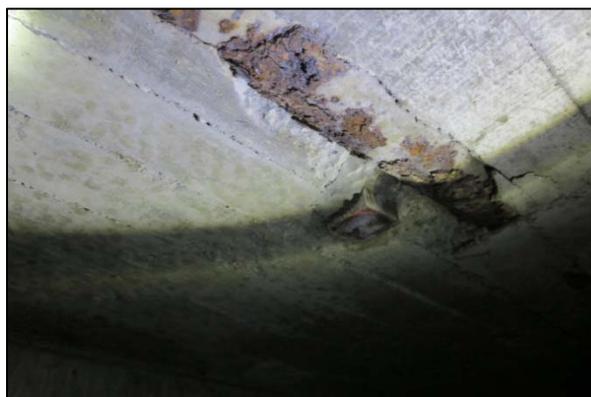
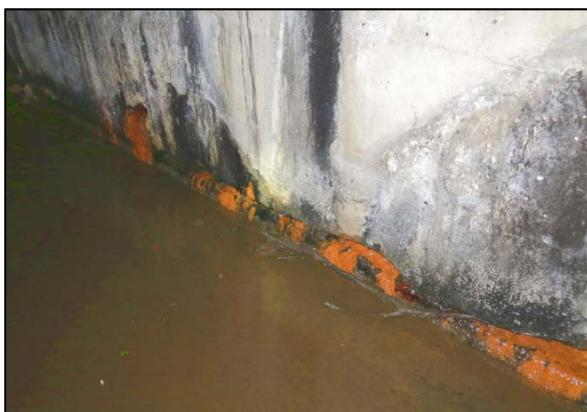
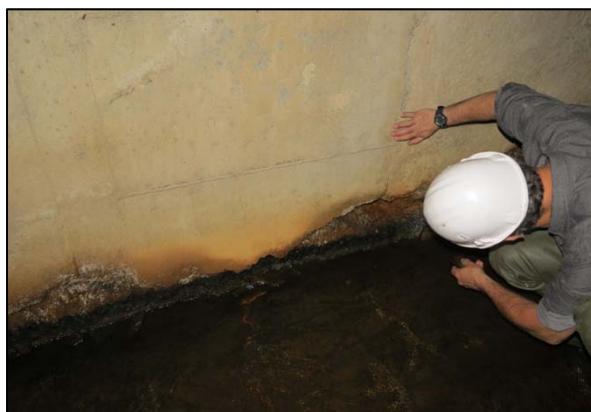
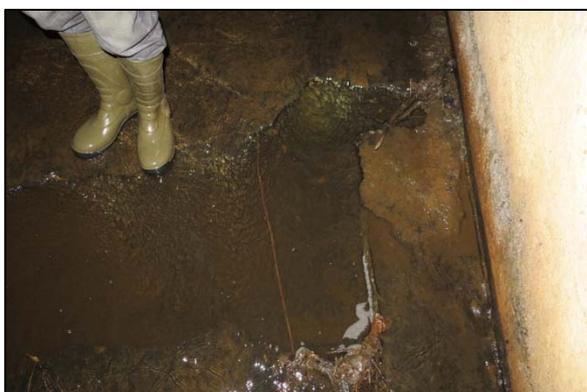
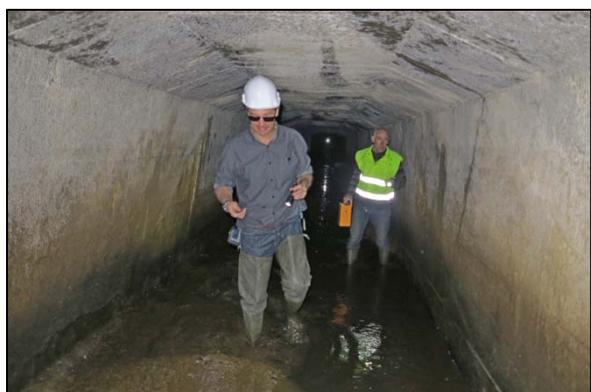
**Figure 16 : vues de la galerie de contournement du MISENGRAIN (AVRIL 2017)**

On note localement quelques petites dégradations évolutives des maçonneries au toit, aux jointures des reprises de bétonnage ou sur les parois, avec une corrosion des armatures des fers affleurants, des altérations localisées du béton à la base des piédroits, au contact avec le terrain naturel, ou parfois au toit, liés aux infiltrations d'eau (suintements), sans que ceci ne remette en cause la stabilité de l'ouvrage.

Le radier est en bon état, très peu dégradé (rares dégradations ponctuelles au PM480).

**Corrosion fers aux jointures de reprise de bétonnage, PM 122**

**Cristallisations de sulfates PM846**

**Corrosion localisée de fers au toit (PM40 et PM853)**

**Corrosion béton base piédroit droit (PM40 et PM78)**

**Dégradation ponctuelle du radier PM 480**

**Niveau des eaux PM750**

La réalisation de quelques petits travaux d'entretien des maçonneries est recommandée à moyen terme afin d'éviter que les petits désordres observés ne s'aggravent (corrosion des fers et altération ponctuelle du béton) ce qui nécessiterait par la suite des reprises de maçonneries plus importantes.

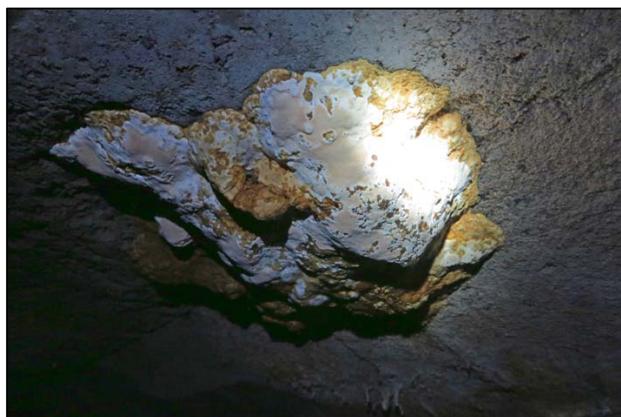
**Figure 17 : Vues de la galerie de contournement du MISENGRAIN (AVRIL 2017)**

Une chauve-souris a été observée près de l'entrée (PM56), et divers poissons dans le fil d'eau (chevesne, poisson-chat, ablettes) ainsi que des grenouilles. A noter la présence de mérule (champignon) au toit de la galerie vers le PM418.

**Mérule PM 418**

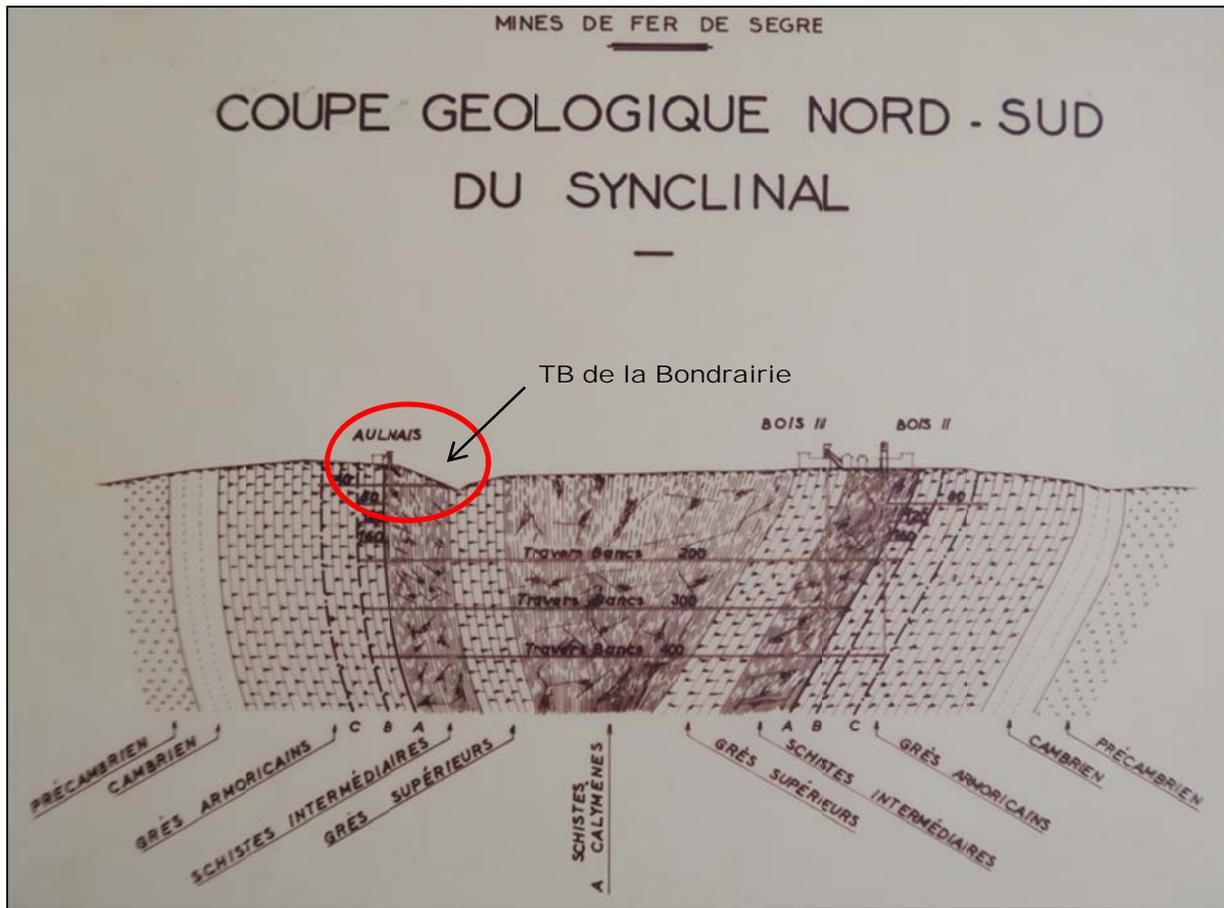
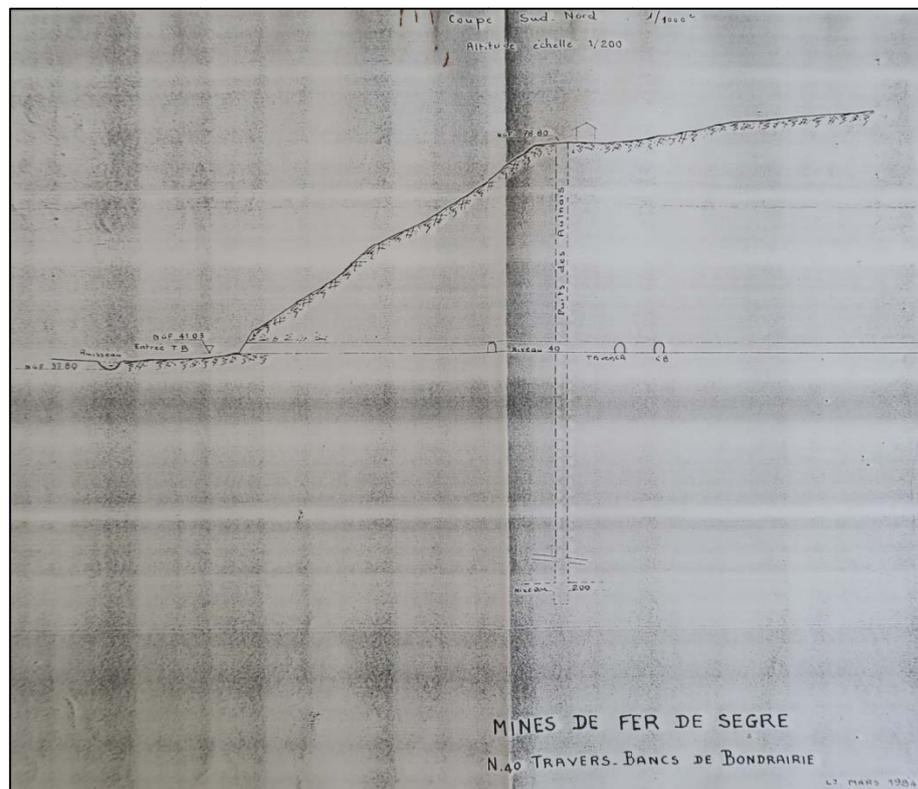
**Figure 18 : Situation du TB de la BONDRAIRIE**

**Coupe géologique du synclinal de SEGRE, situation du TB de la BONDRAIRIE**

**Coupe par le puits des AULNAIS et le TB de la BONDRAIRIE**

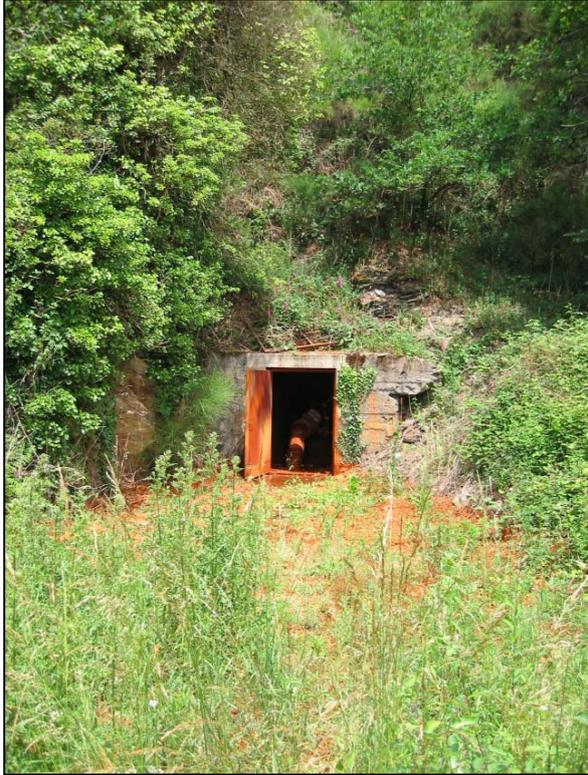
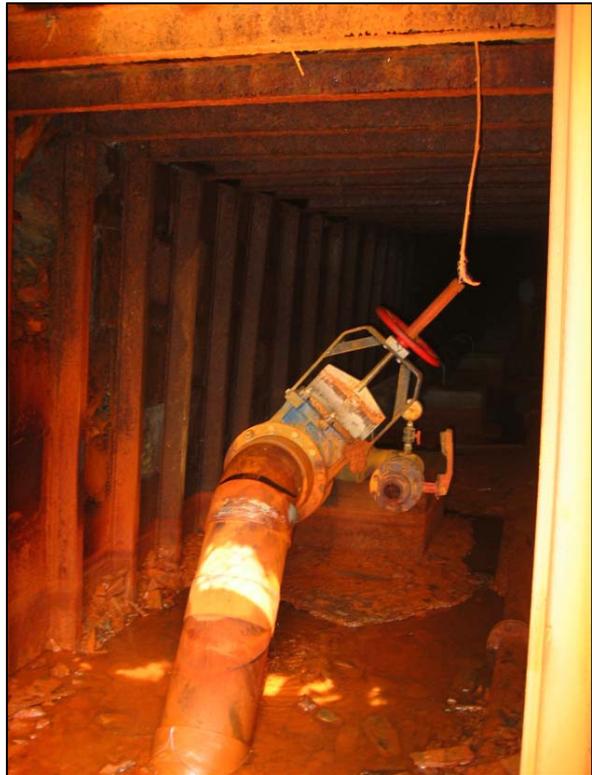
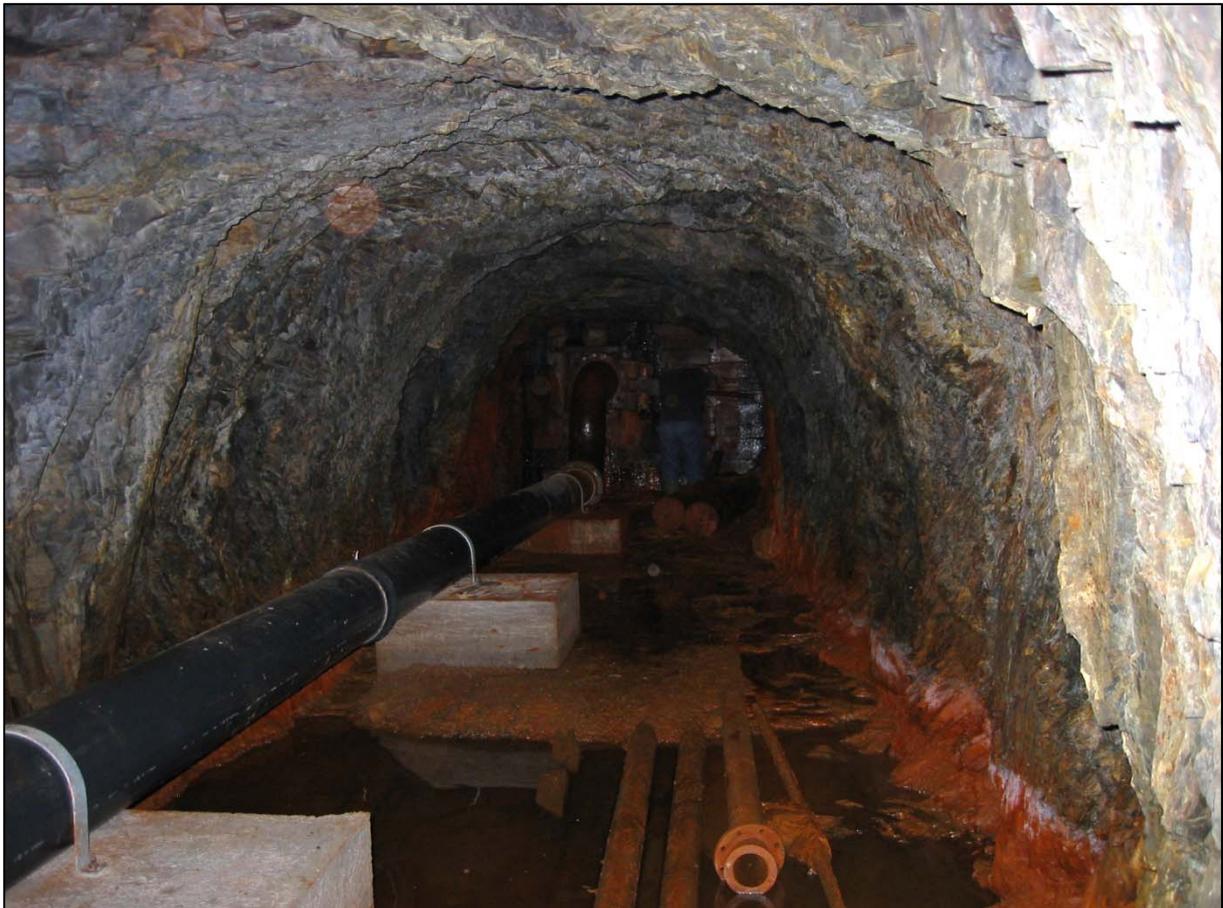
**Figure 20 : Vues de l'état 2003 du TB de la BONDRAIRIE, conduite PVC et vanne en sortie de galerie (GEODERIS)**

**Figure 21 : Vues de l'état 2017 du TB de la BONDRAIRIE**

Les 4 premiers cadres sont fortement corrodés et ployés, les plaques altérées au toit et sur les parements se sont rompues et ont laissé s'écouler 0,5 m<sup>3</sup> de terrains de recouvrement (figure 21). Le toit de la galerie ainsi percé est protégé par un cadre grillagé posé sur le trou (1 m<sup>2</sup>).

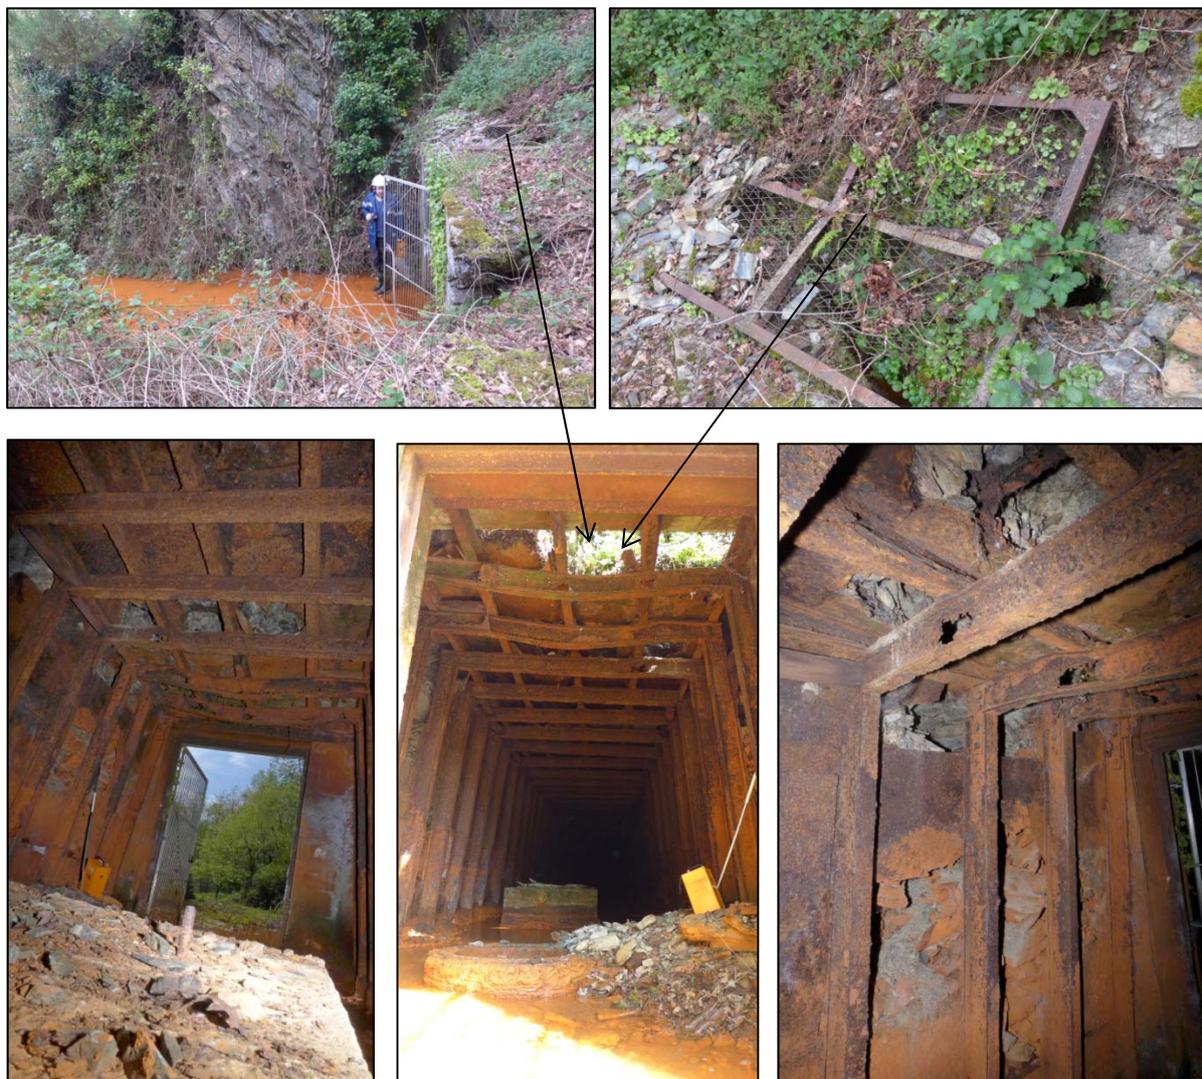
**Figure 22 : Vues des dégradations du soutènement à l'orifice du TB de la BONDRAIRIE**

Les autres cadres et plaques de parements sont moins corrodés, sans flexion indiquant une charge des terrains.

Les 4 premiers mètres, là où le recouvrement est le plus faible, est fortement dégradée du fait de la corrosion des cadres et plaques de soutènement métallique. Le reste de la galerie est sain, sans problèmes de stabilité à long terme.

Une solution technique adaptée pourrait être le terrassement en tranchée à ciel ouvert de la portion de galerie sous faible recouvrement en fond de combe, avec stabilisation des flancs par parois bétonnée (4 premiers mètres environ) et le coffrage en béton du reste de la partie soutenue par cadres métalliques (protection contre la corrosion des cadres en place), soit sur une longueur de 5 m environ.

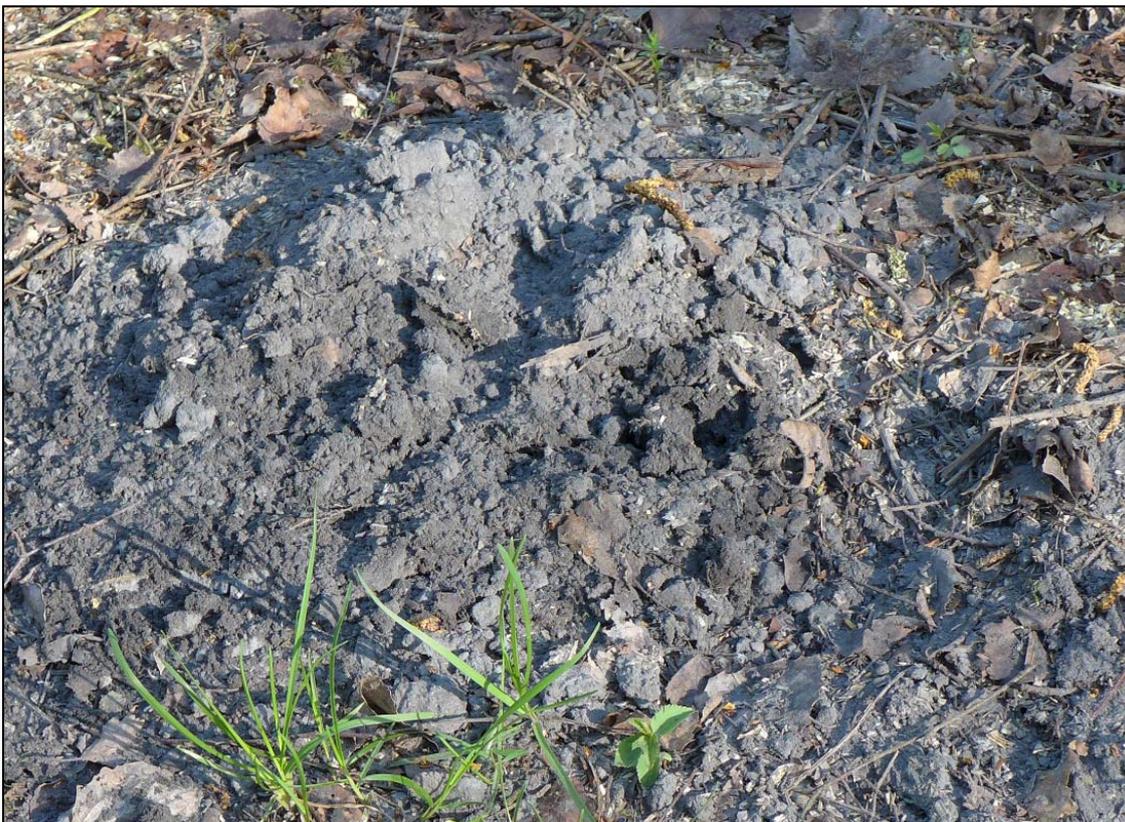
Le matériau constitutif des deux dépôts est très homogène, fin et présente en place une bonne cohésion (figures 24 et 25). La végétation qui se développe sur les dépôts est dense et le sol permet la présence de vers de terre et de taupes. De l'humus se développe sur l'intégralité des dépôts, sauf contexte particulier (motocross, piste...).

**Figure 24 : Matériau constitutif du dépôt du bassin de la Braudaie (taupinière)**

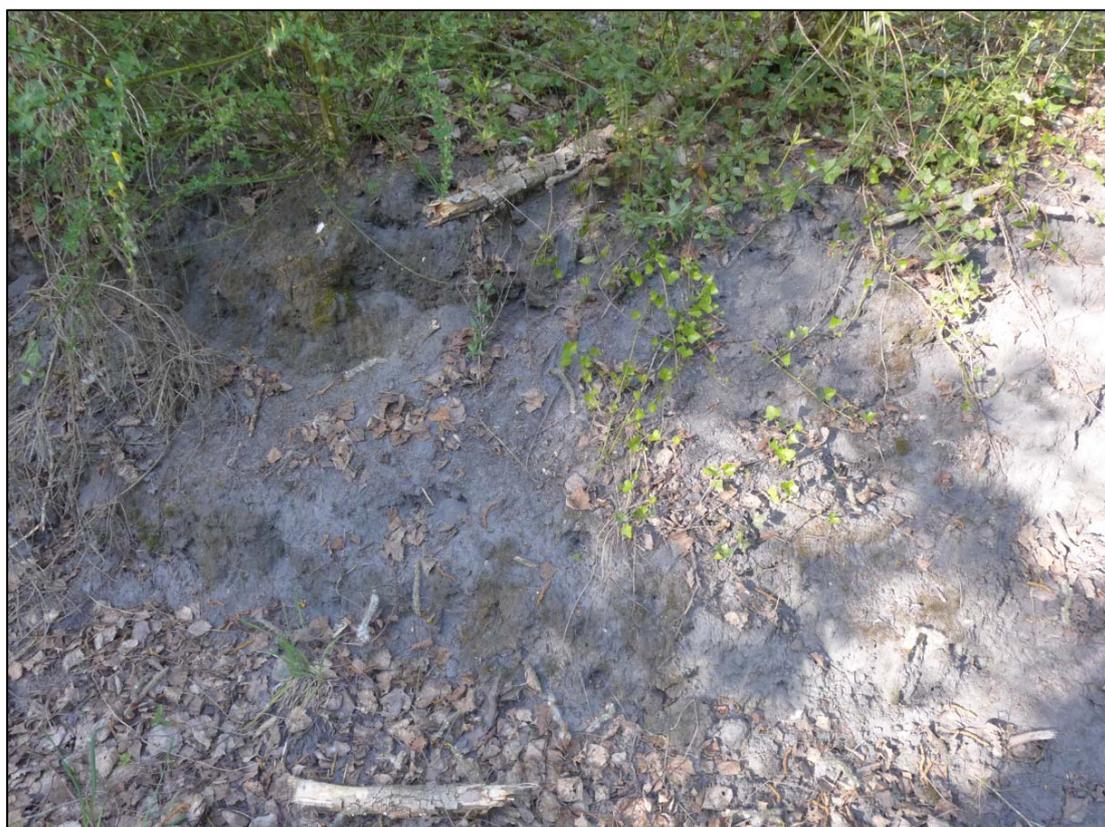
**Figure 25 : Aperçu d'un talus du motocross sur le dépôt du bassin de la Braudaie**

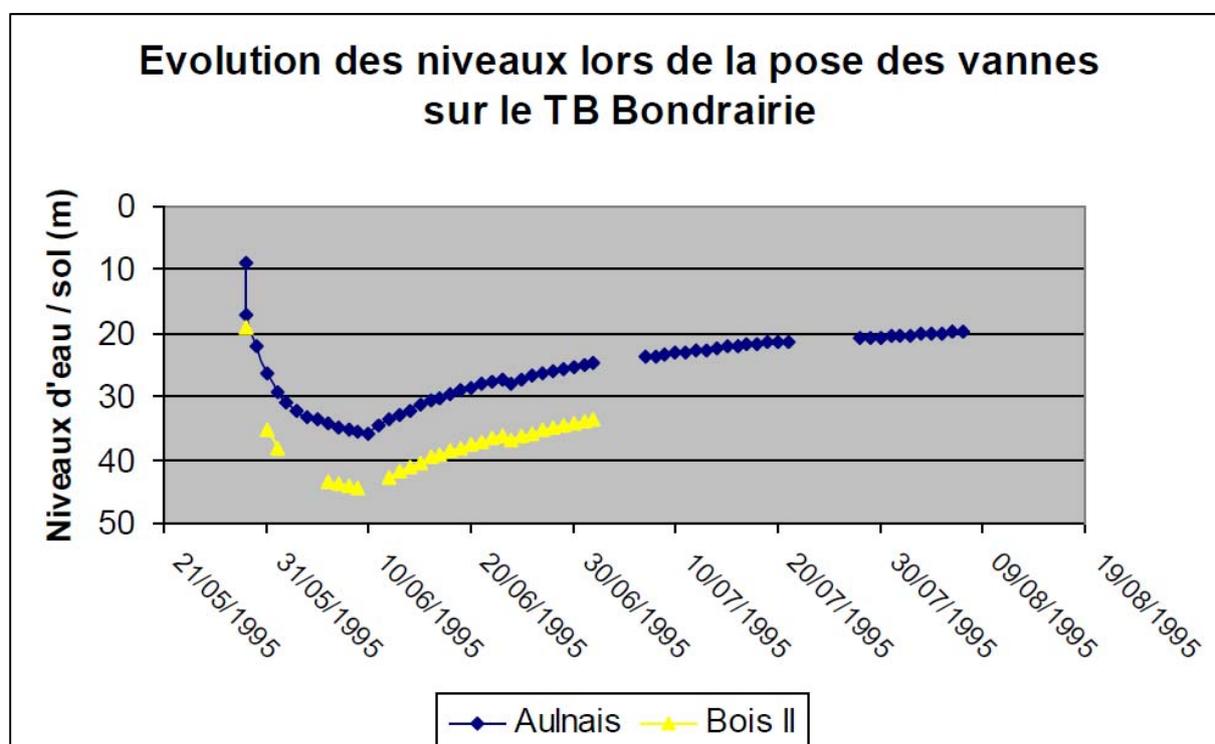
La galerie a donc été équipée d'un serrement afin de réguler par vanne le niveau d'eau du réservoir minier à 15 m de profondeur au puits des Aulnais (soit + 64 m NGF), afin d'éviter de nouvelles venues d'eau en surface en zone urbanisée. Le suivi du niveau d'eau dans le réservoir minier dans les mois suivant la mise en place des vannes est présenté sur la figure 27.

Figure 27 : Suivi piézométrique du réservoir minier suite à la mise en place du serrement  
Source GEODERIS 2300PAL3-R03

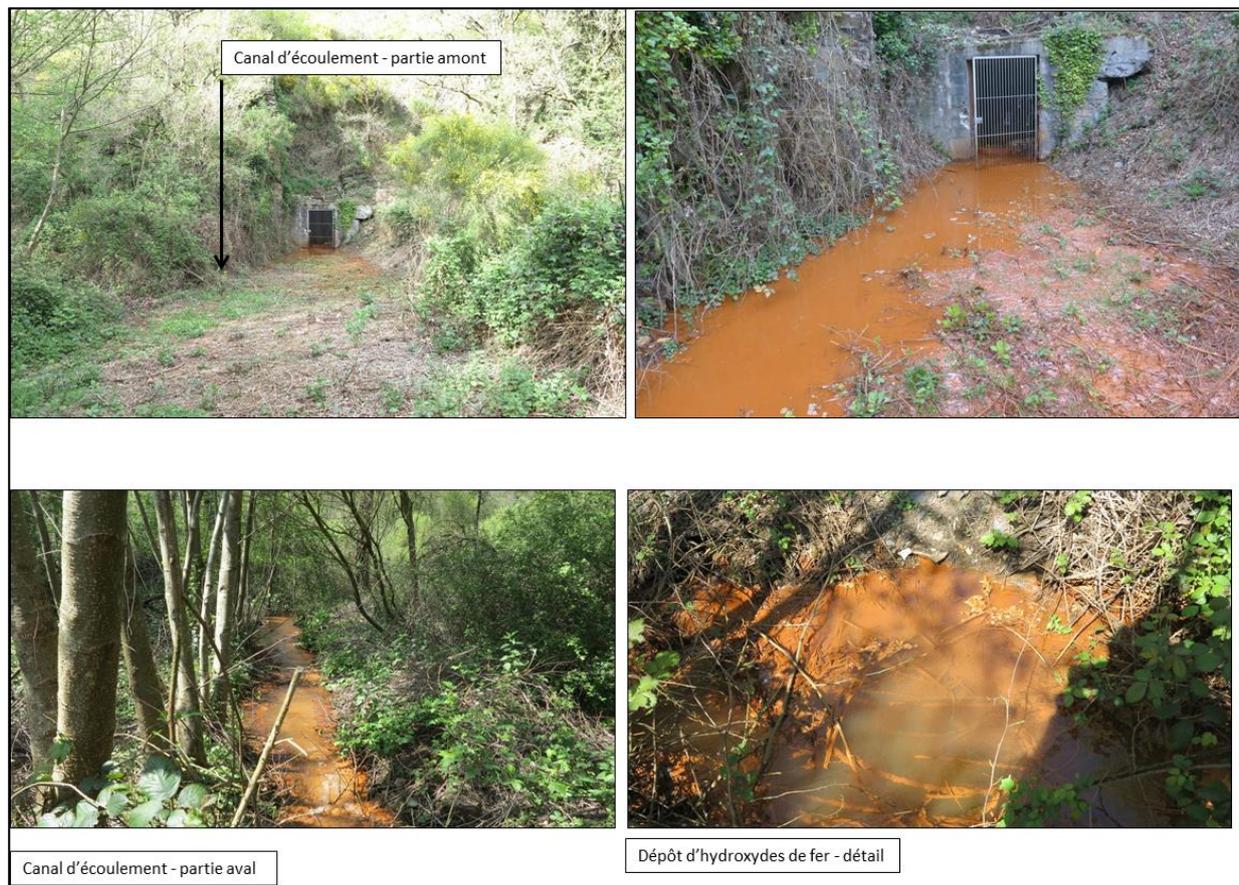
- Le fer et le manganèse, typiquement présents dans ce type de contexte, se trouvent également à des teneurs nettement plus importantes que celles observée naturellement, avec des teneurs de 7 à 12 mg/l pour le fer et de 7 mg/l pour le manganèse. Ces éléments, et en premier lieu le fer, s'oxydent à l'arrivée au jour de l'émergence et suite à l'aération, et précipitent sous forme d'oxy-hydroxydes, à l'origine pour le fer de la coloration orangée observée en sortie de galerie (figure 33). L'eau, qui s'oxyde déjà au sein de la galerie, est orangée dès sa sortie et rejoint par un canal d'écoulement le lit du Misengrain, situé à quelques dizaines de mètres, en amont de l'étang de la Bondrairie.

**Figure 33 : Coloration par les hydroxydes de fer en sortie de galerie**
